保全状況報告書

明治日本の産業革命遺産 製鉄・製鋼、造船、石炭産業(日本) (ID: 1484)

1 エグゼクティブサマリー

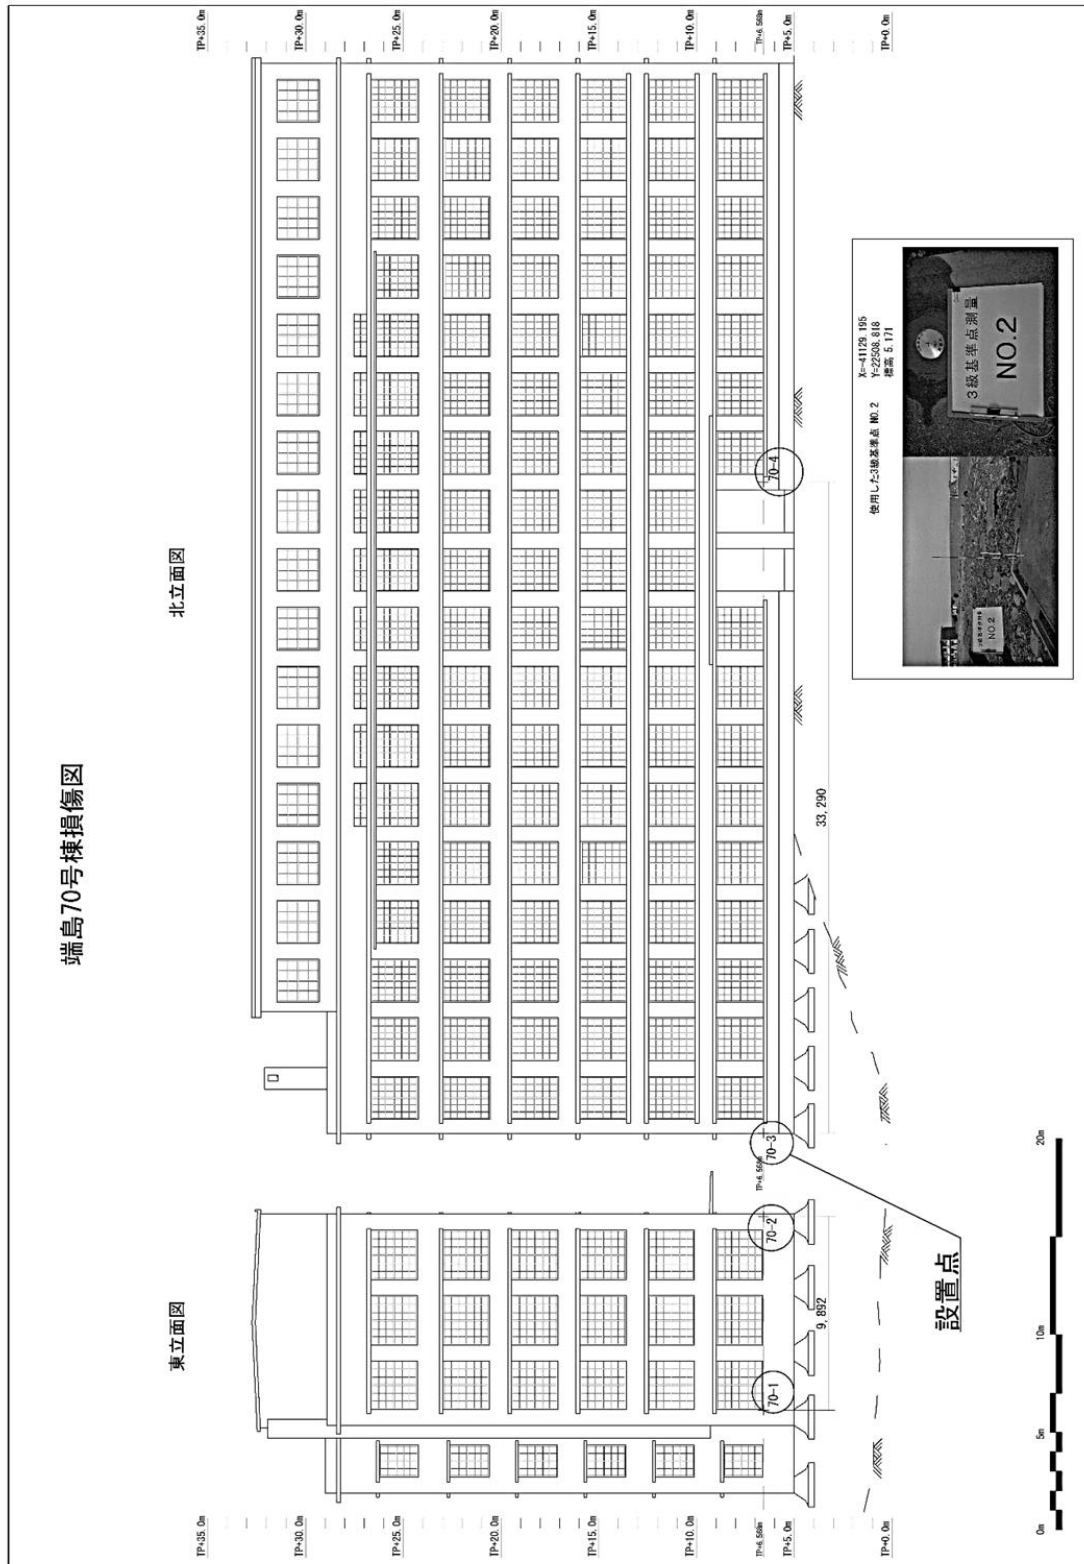
図 2-4-58 70号棟変状図

2回の計測及び3次元レーザー計測の結果を反映した変状図（損傷図）を図2-4-58に示す。

70号棟について、変位調査、3次元レーザー計測を用いた傾きの調査、及び劣化度調査を行った。調査の結果、変位調査の結果は変位が確認されなかった。また、建物の傾きについては、2階以上に対して、1階部分が東に15~20mm程度、張り出していると考えられることが看取された。

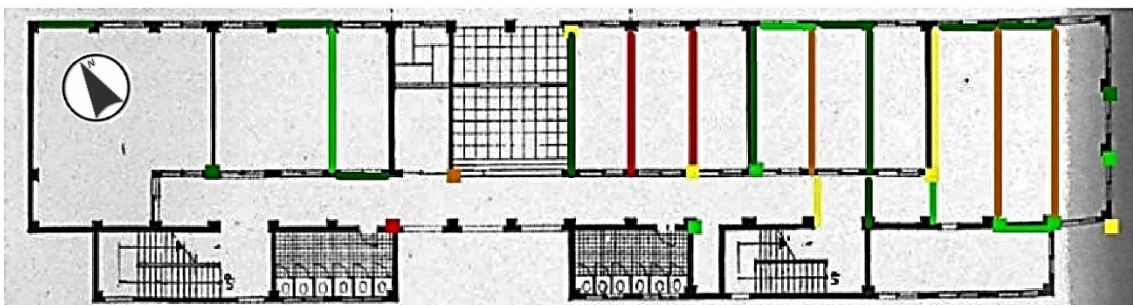
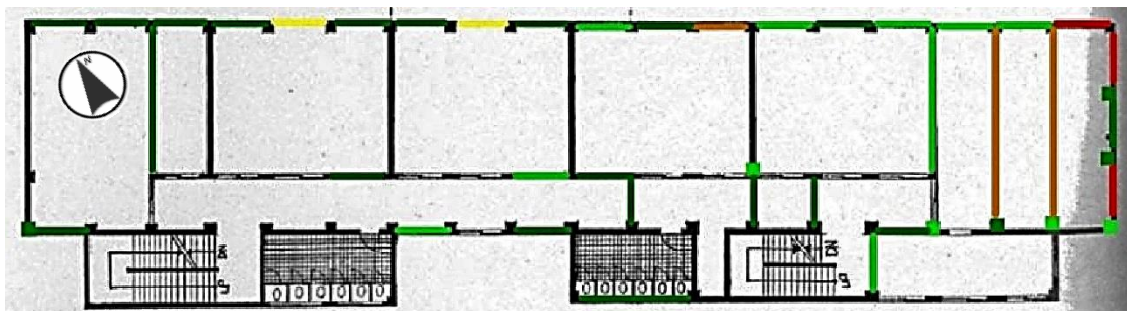
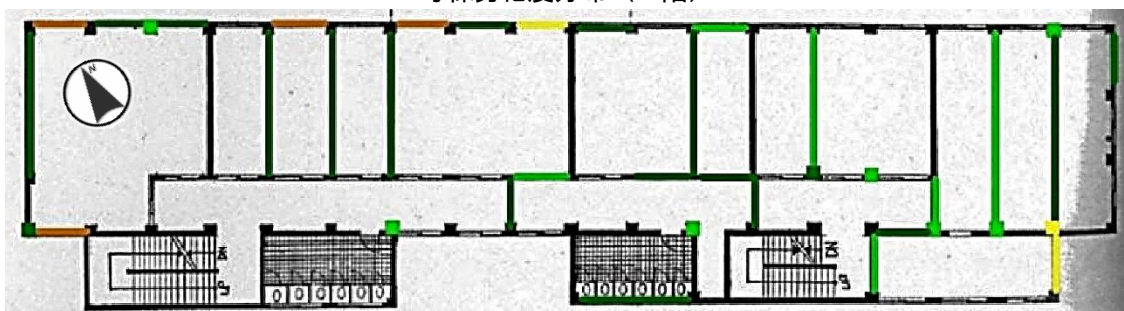
図 2-4-60 70号棟劣化度分布図（1階～3階）

調査結果を観察すると、多くの階で東側の劣化が著しい事が看取される。また、南側より北側が劣化している。その理由としては、東側及び北側は風雨や潮風を遮る建物が存在しないためと考えられる。

建物の劣化については、多くの階で東側の劣化が著しいことが看取された他、南側より北側が劣化していた。その理由としては、東側及び北側は風雨や潮風を遮る建物が存在しないためと考えられる。

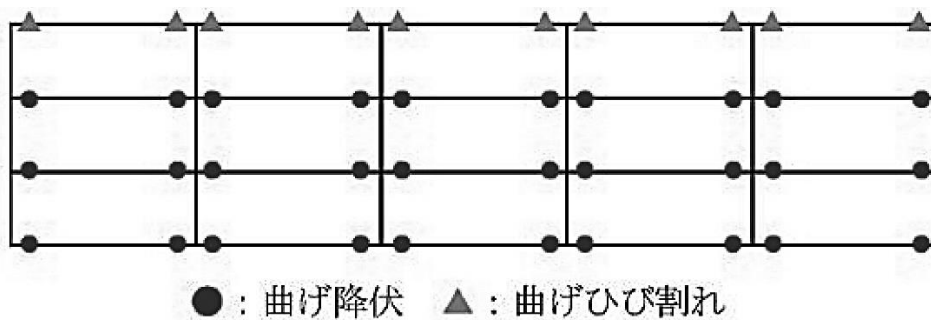
●：曲げ降伏 ▲：曲げひび割れ
図 2-4-86 X3 架構の損傷状況

静的増分解析を、いずれかの層で層間変形角 1/200 に達するまで、変位増分で実施した。X方向について、各層の層せん断力Qと層間変形角Rの関係を図 2-4-85 に示す。耐震診断で I_s 値が最小であった 1F が最初に $R=1/200$ に達したことがわかる。また、最も損傷が顕著であった X3 架構における損傷状況を図 2-4-86 に示す。同図から、梁端に損傷が集中し、梁降伏先行の全体崩壊型となりつつあることがうかがえる。ただし、現状では床スラブの調査が未済のため解析の梁モデルにおいて床スラブの鉄筋等が考慮されておらず、今後の詳細な検討が必要である。

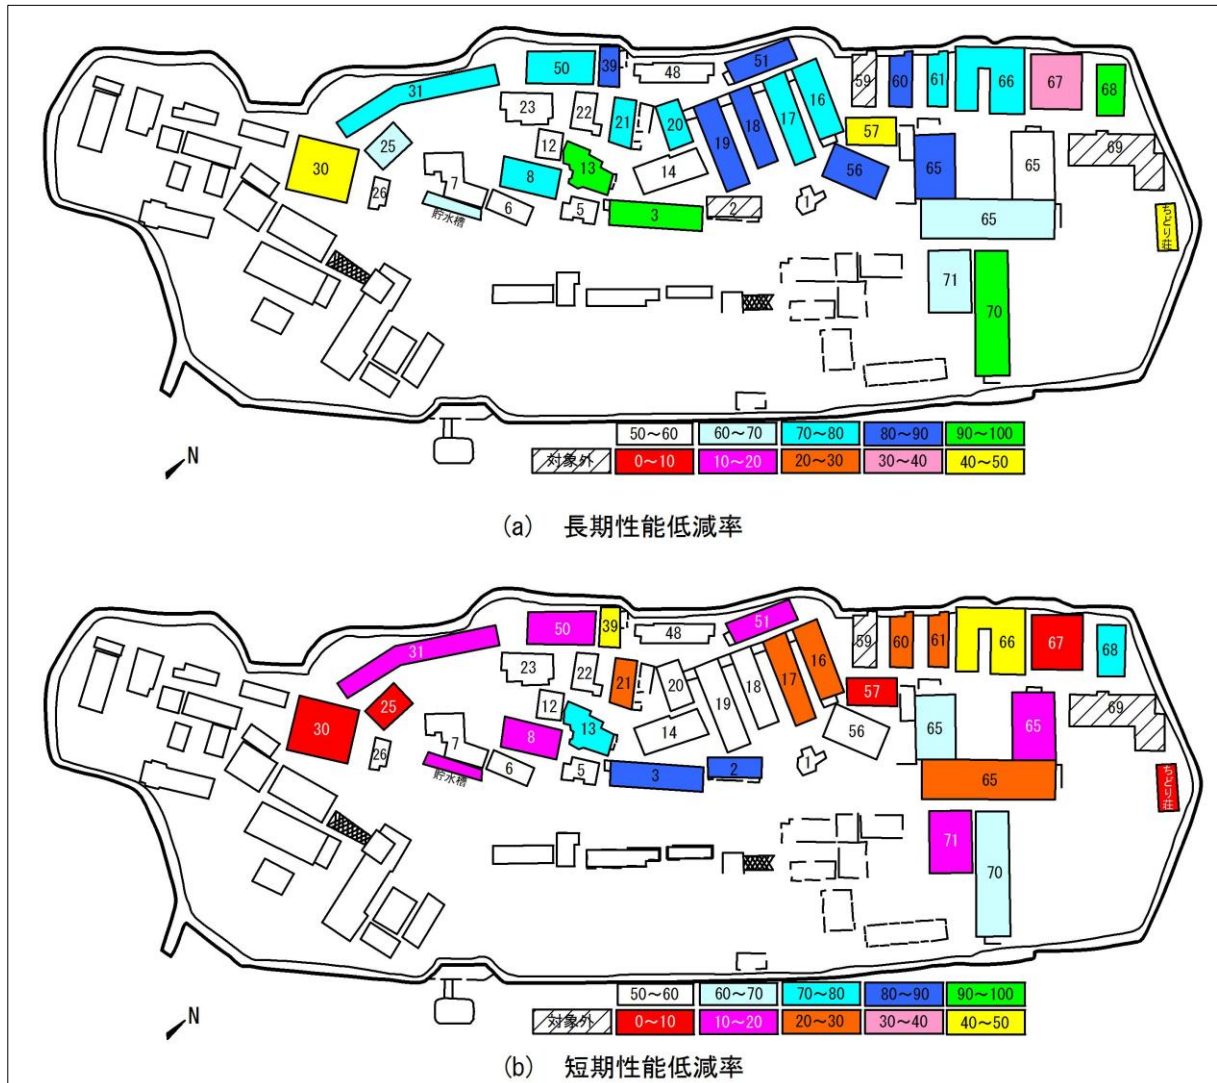
図 2-4-88 算出された長期性能低減率及び短期性能低減率

算出された長期性能低減率および耐震性能低減率を表 2-4-79 及び図 2-4-88 に示す。長期性能は 30 号棟など一部を除いて比較的 low 減率が低いことが分かる。一方、耐震性能は島中央部の 3 号棟周辺で low 減率が低い、特に海岸沿いで low 減が著しく、25 号棟、30 号棟、57 号棟、67 号棟、及びちどり荘では low 減率が 1 桁であり、残存する耐震性能が極めて低いことが分かる。

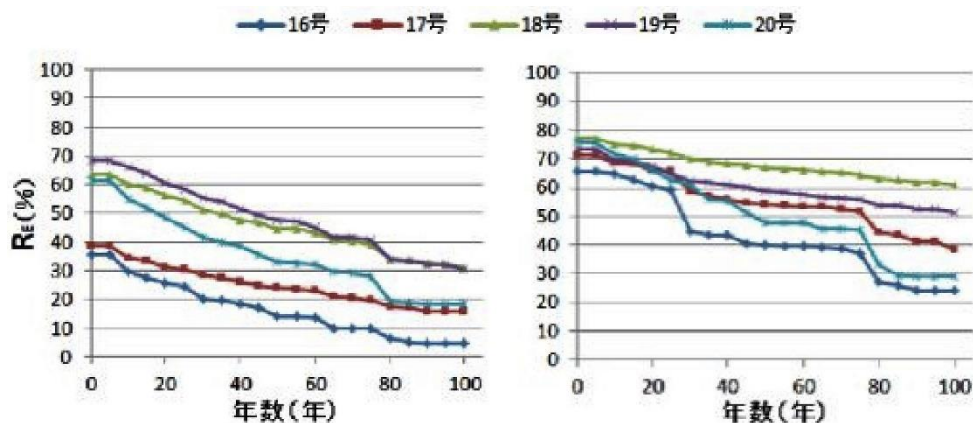
図 2-4-93 耐震性能の残存率 RE の予測 (左 : X 方向 右 : Y 方向)

図 2-4-93 は全階を対象として R_e を算出し、予測した結果である。各棟の長辺方向が X 方向、短辺方向が Y 方向である。全棟通して、Y 方向のほうが X 方向よりも R_e の値は高く、低下の進行も遅いことがわかる。これは、劣化進行速度の遅い内部の壁部材が Y 方向に多く存在していることに起因している。また、図 2-4-94 は全階を対象として R_l を算出し、予測した結果である。 R_l 値について、今後 30 年においては全棟で大きな変化は見られず、その後、16 号棟の低下進行が比較的速く、20 号棟の低下進行が比較的遅いということが予測された。この差については、海岸からの距離が影響していると考えられる。

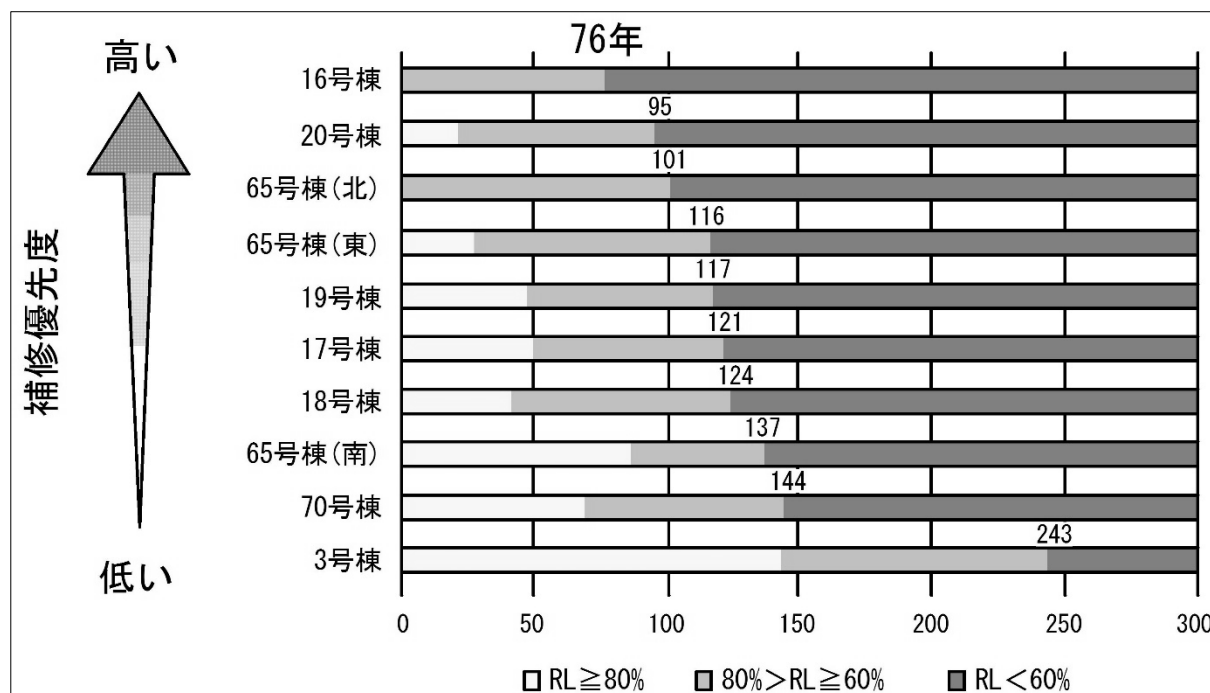
図 2-4-120 R_L の将来予測に基づく補修優先順位の決定

図 2-4-120 に示す通り、補修優先順位は順に 16 号棟・20 号棟・65 号棟（北）・65 号棟（東）・19 号棟・17 号棟・18 号棟・65 号棟（南）・70 号棟・3 号棟となった。

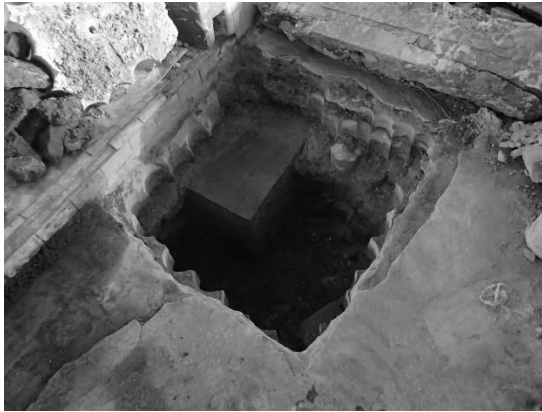
写真 2-4-84 試掘箇所①完掘

人力掘削に先立ち、床面に張られていた厚さ約 35 cmのコンクリートを撤去したところ、基礎と思われるコンクリートを確認した (写真 2-4-84・85)。その後、基礎の周囲を掘削した結果、厚さ 40 cmで底面を確認した。なお、床面から基礎の底面までの深度は 75 cmである。試掘箇所①は建物の基礎と思われるコンクリート構造物を確認した。基礎には劣化、沈下等は確認されない。

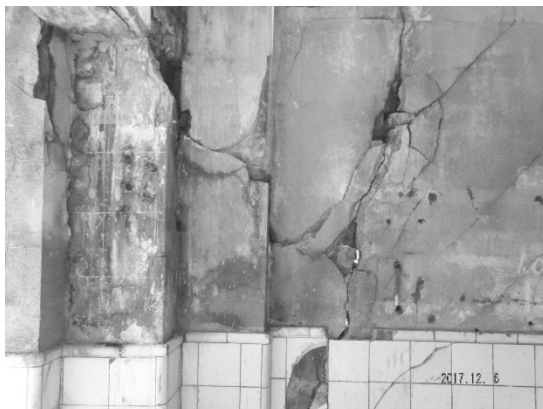
亀裂は全体に発生しており、亀裂幅は1.0mm以下のものが多いものの、5.0mm以上の亀裂や破損しかけている部分もみられる。A(北)面外壁(写真 2-4-96)のようなモルタルの亀甲状の亀裂は温度変化でおこる伸縮によるひび割れと考えられる。この亀甲状の亀裂は特に1階倉庫内の柱、梁、壁及び2階スラブに多く認められる。1階C通り2柱(写真 2-4-97)のような柱の上下方向へ発生している亀裂は主筋に沿って発生しており、主筋の膨張に起因するものと考えられる。その他の亀裂は温度変化によるモルタルの収縮が原因だと考えられる。

写真 2-4-95 亀裂、剥離 C(南)面内壁

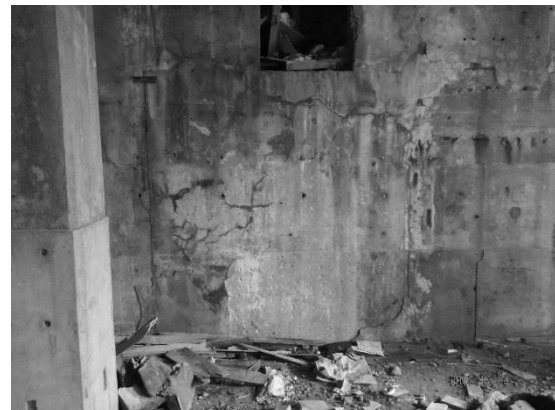
写真 2-4-96 A(北)面外壁

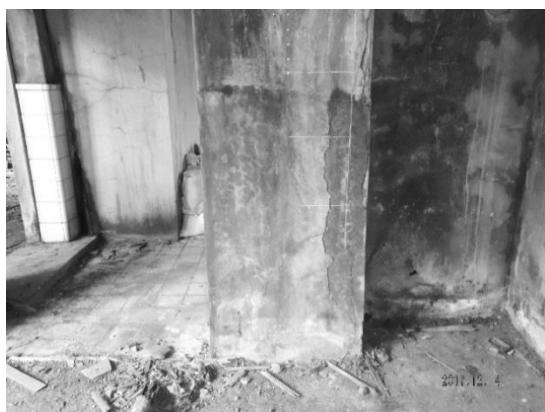
写真 2-4-97 亀裂 1階C通り2柱

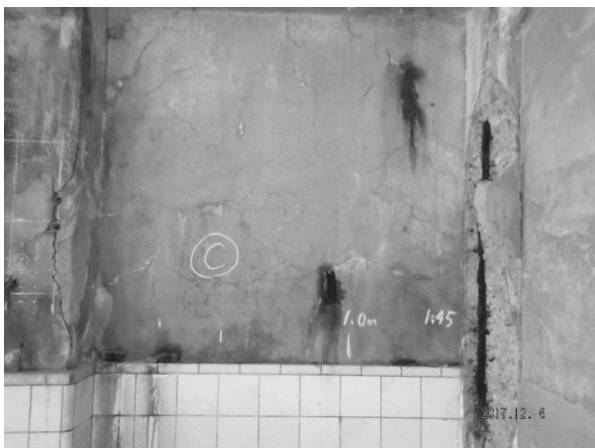
1階の柱及び2階梁には、数カ所爆裂している部分も見られ1階A通り2柱（写真 2-4-98）や1階B通り1柱（写真 2-4-99）のように爆裂後に内部鉄筋が腐食した部分もみられる。梁は2階梁 2G1Aa（写真 2-4-100）や2階梁 2G3A（写真 2-4-101）のように下端筋下部が爆裂により剥落し、下端筋が腐食により断面欠損している箇所が認められる。鉄筋の腐食及び欠損は建物の耐久性に大きく影響することから、これらの損傷部では補修の緊急性が求められる。その他、錆汁が発生している箇所もあり、内部が爆裂しているという状況は十分に考えられる。爆裂の発生要因は立地からも推測されるように塩害、倉庫内部については当時の使用環境による影響が考えられる。

水平力に対して抵抗する柱の主筋が欠損していることや、柱の大きな断面欠損があることから構造体としては極めて倒壊の可能性が高い状況である。

写真 2-4-98 爆裂、腐食 1階A通り2柱

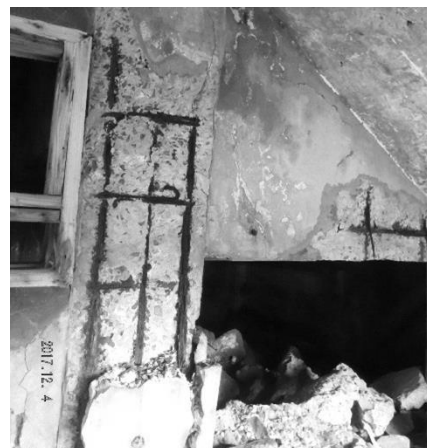
写真 2-4-99 爆裂、腐食 1階B通り1柱

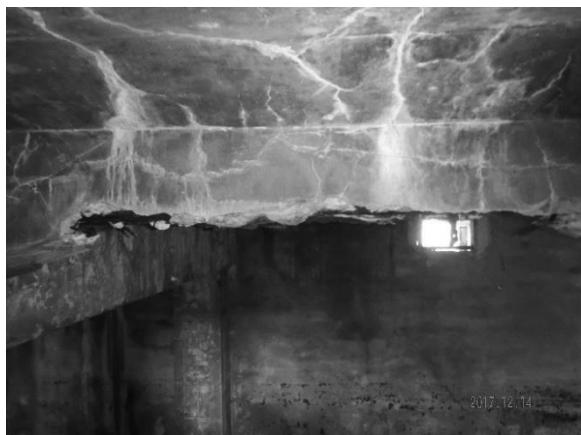
写真 2-4-100 爆裂、腐食 2階梁 2G1Aa

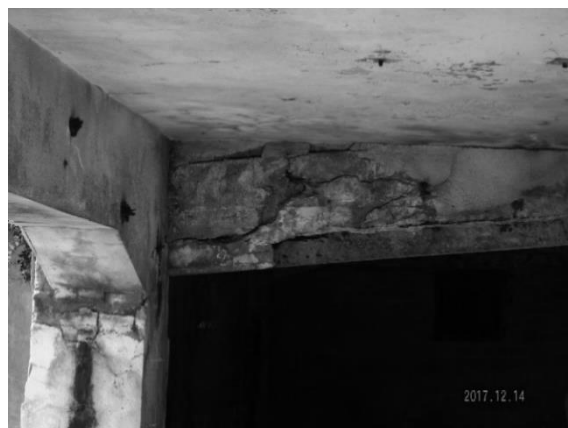
写真 2-4-101 亀裂、剥離 2階梁 2G3A

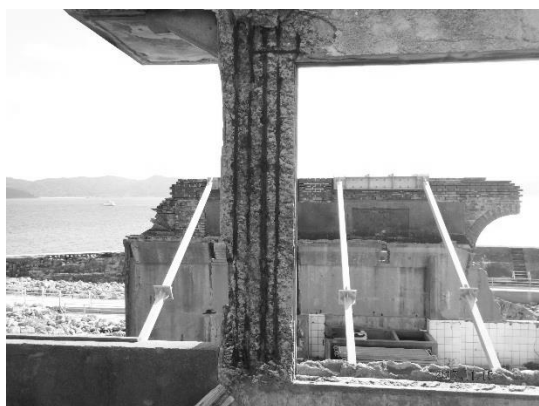
写真 2-4-102 爆裂 庇C通り2柱

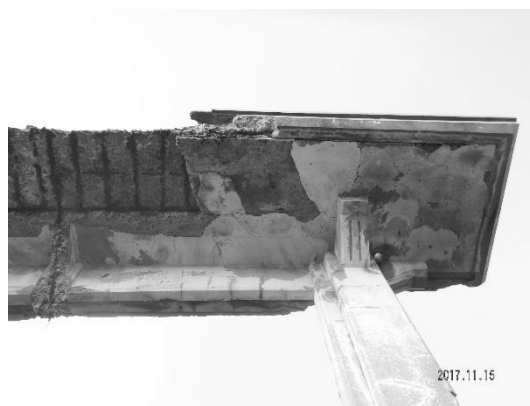
写真 2-4-103 爆裂 庇上裏面

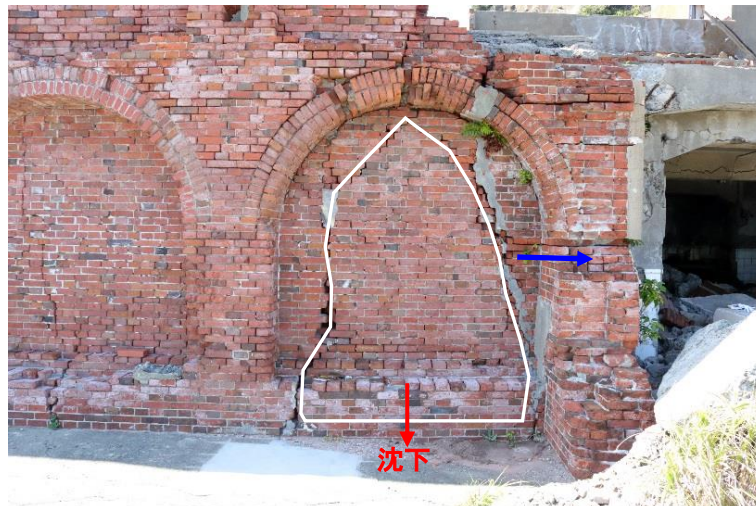
写真 2-4-107 煉瓦壁第 4 アーチの損傷状況

4. 煉瓦壁第4アーチ下部には（写真 2-4-107）に示すように大きな亀裂が生じている。この亀裂は、アーチクラウン自体に沈下や変形がみられないことや亀裂面での目地レベルの状況から判断すると、中央部の地盤が沈下することで（写真 2-4-107）の白枠で囲んだ範囲が全体的に沈下したことに起因すると考えられる。またアーチクラウン右側の柱については写真 2-4-107 の青矢印に示すように外側に開いている傾向もみられる。これは、亀裂発生によりアーチ右側の構造が独立した組積体に近い形となり、そこにアーチ応力が作用したことが原因となっている可能性がある。さらにアーチクラウン下部は、目地の経年劣化に伴い煉瓦の欠損も生じていることから将来的にアーチ自体が倒壊するおそれがある。アーチの崩壊は煉瓦壁自体の倒壊につながる恐れがあるため何らかの対策が必要である。

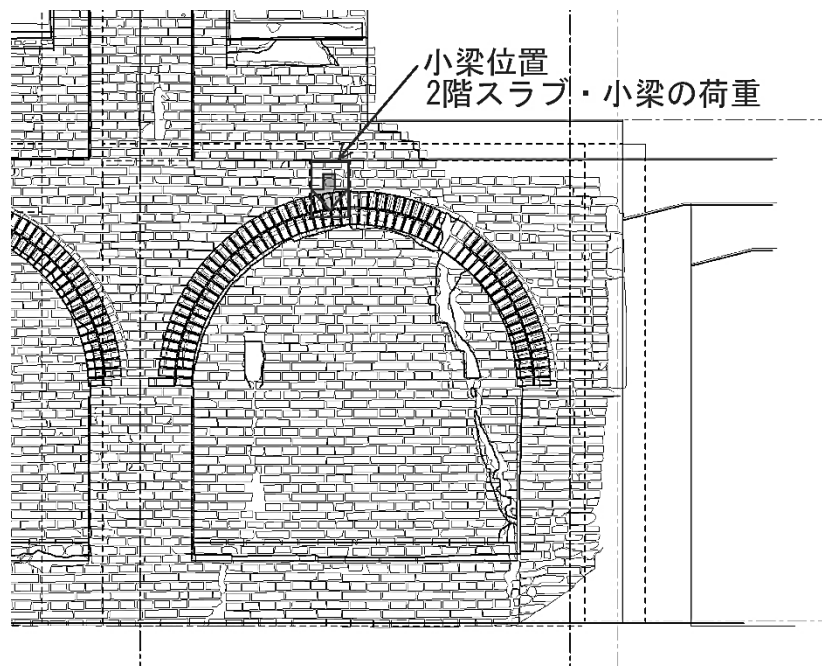
図 2-4-53 煉瓦壁の損傷模式図

5. 2～3通り間 A-B 通りに架かる小梁 B5 は、直接煉瓦壁第 4 アーチ上部に直接載せてある状態であり、(図 2-4-53) に示すようにアーチ上部に総合事務所の床荷重分の負担がかかっている。4. でも述べた通り、第 4 アーチ側面は外部側に開いている傾向がみられることもあり、今後この荷重によりさらにアーチの変形が進み倒壊する可能性があるため、小梁からの荷重の除去などの対策が必要である。

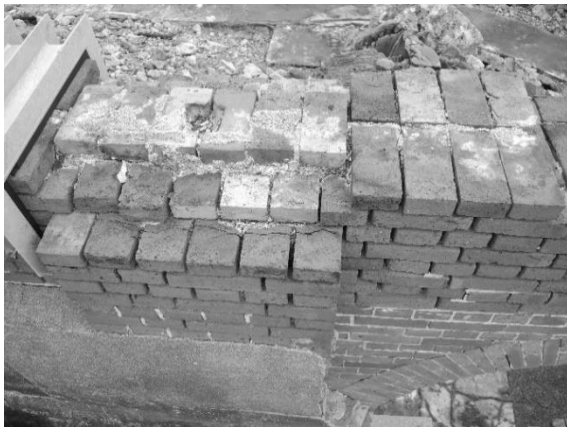
写真 2-4-108 煉瓦壁天端の状況

今回の調査では、煉瓦壁内部まで雨水が進入しているかの確認はできなかったが、天端の目地の劣化が著しいことから、雨水の進入は十分考えられるため目地および大きなクラック箇所の補修を行い防水対策を施す必要がある。
