## 端島炭坑跡建物等調査結果（70号棟の現況調査）

### 居住施設劣化度調査

#### （1）70号棟の現況調査

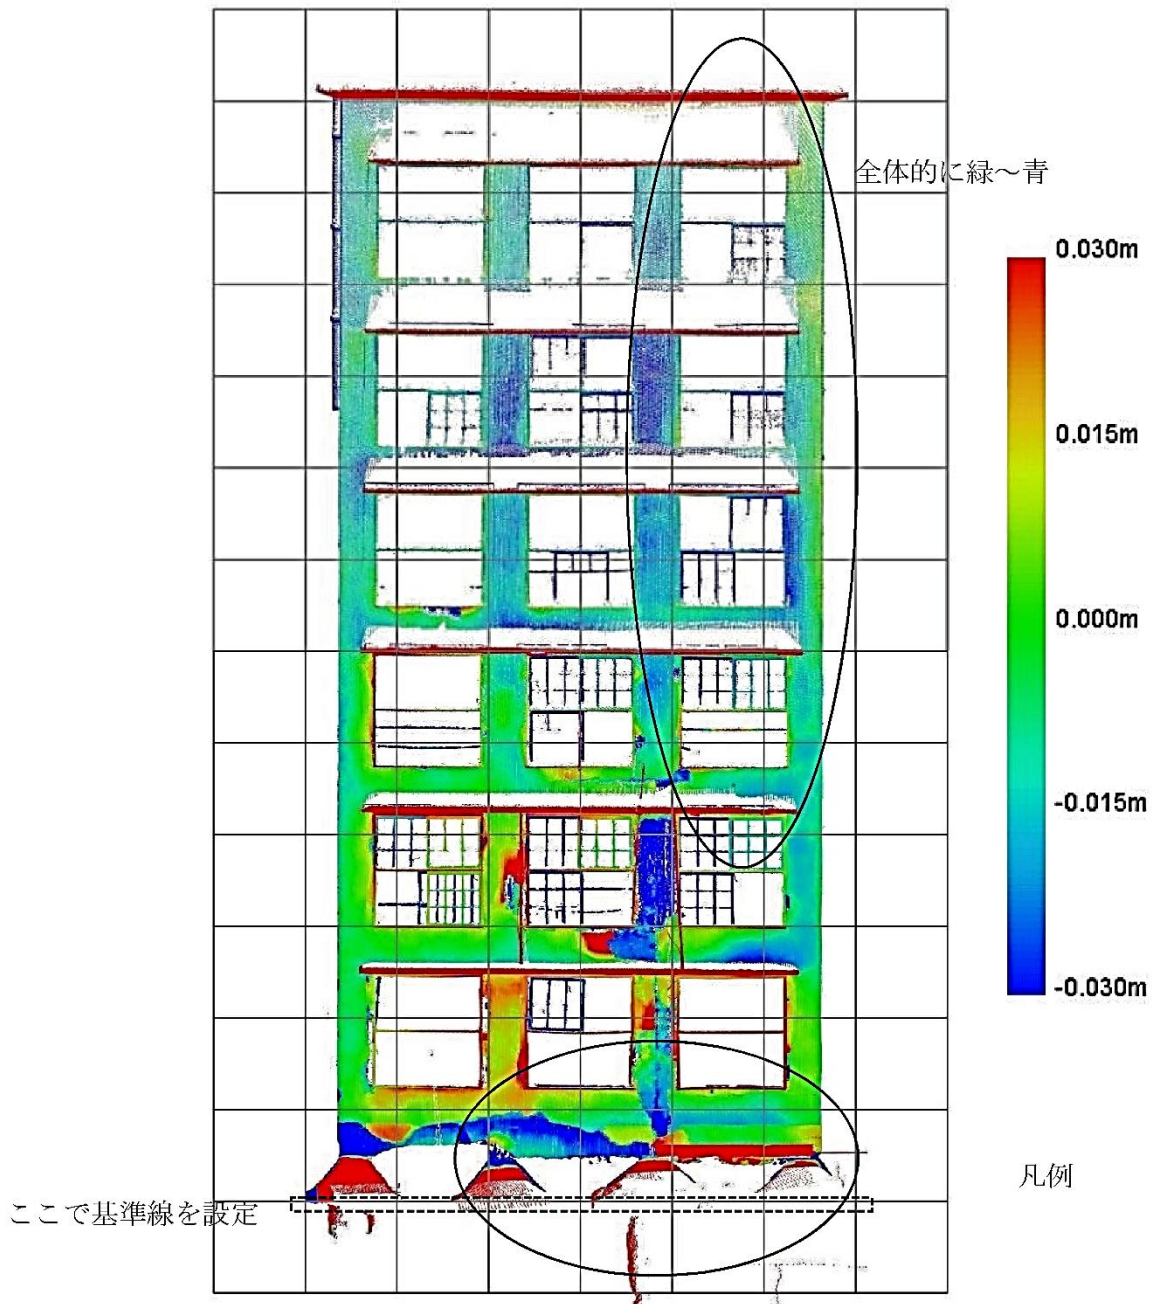
図 2-4-59 70 号棟東面のカラーコンター図 (±30 mm)

図 2-4-59 は 70 号棟東面の 1 階窓下部にて基準線を設定し、その垂直面に対しての壁面の離隔量を色により表現した図である。凡例に示すように緑を基準として、基準面よりそれぞれ赤が 30mm 前方、青が 30mm 後方に壁面の取得点群が存在することを示す。なお、今回は地上からのみ計測を行っているため、上部の点密度が低くなっている。計測結果を観察すると、上部の方が青に近い色となっているため、基準面より後方に壁面があると考えられる。しかし、1 階のみが緑～赤の色が濃く現れているため、2 階以上に対して、1 階部分が東に 15～20mm 程度、張り出していると考えられる。

70号棟について、変位調査、3次元レーザー計測を用いた傾きの調査、及び劣化度調査を行った。調査の結果、変位調査の結果は変位が確認されなかった。また、建物の傾きについては、2階以上に対して、1階部分が東に15~20mm程度、張り出していると考えられることが看取された。

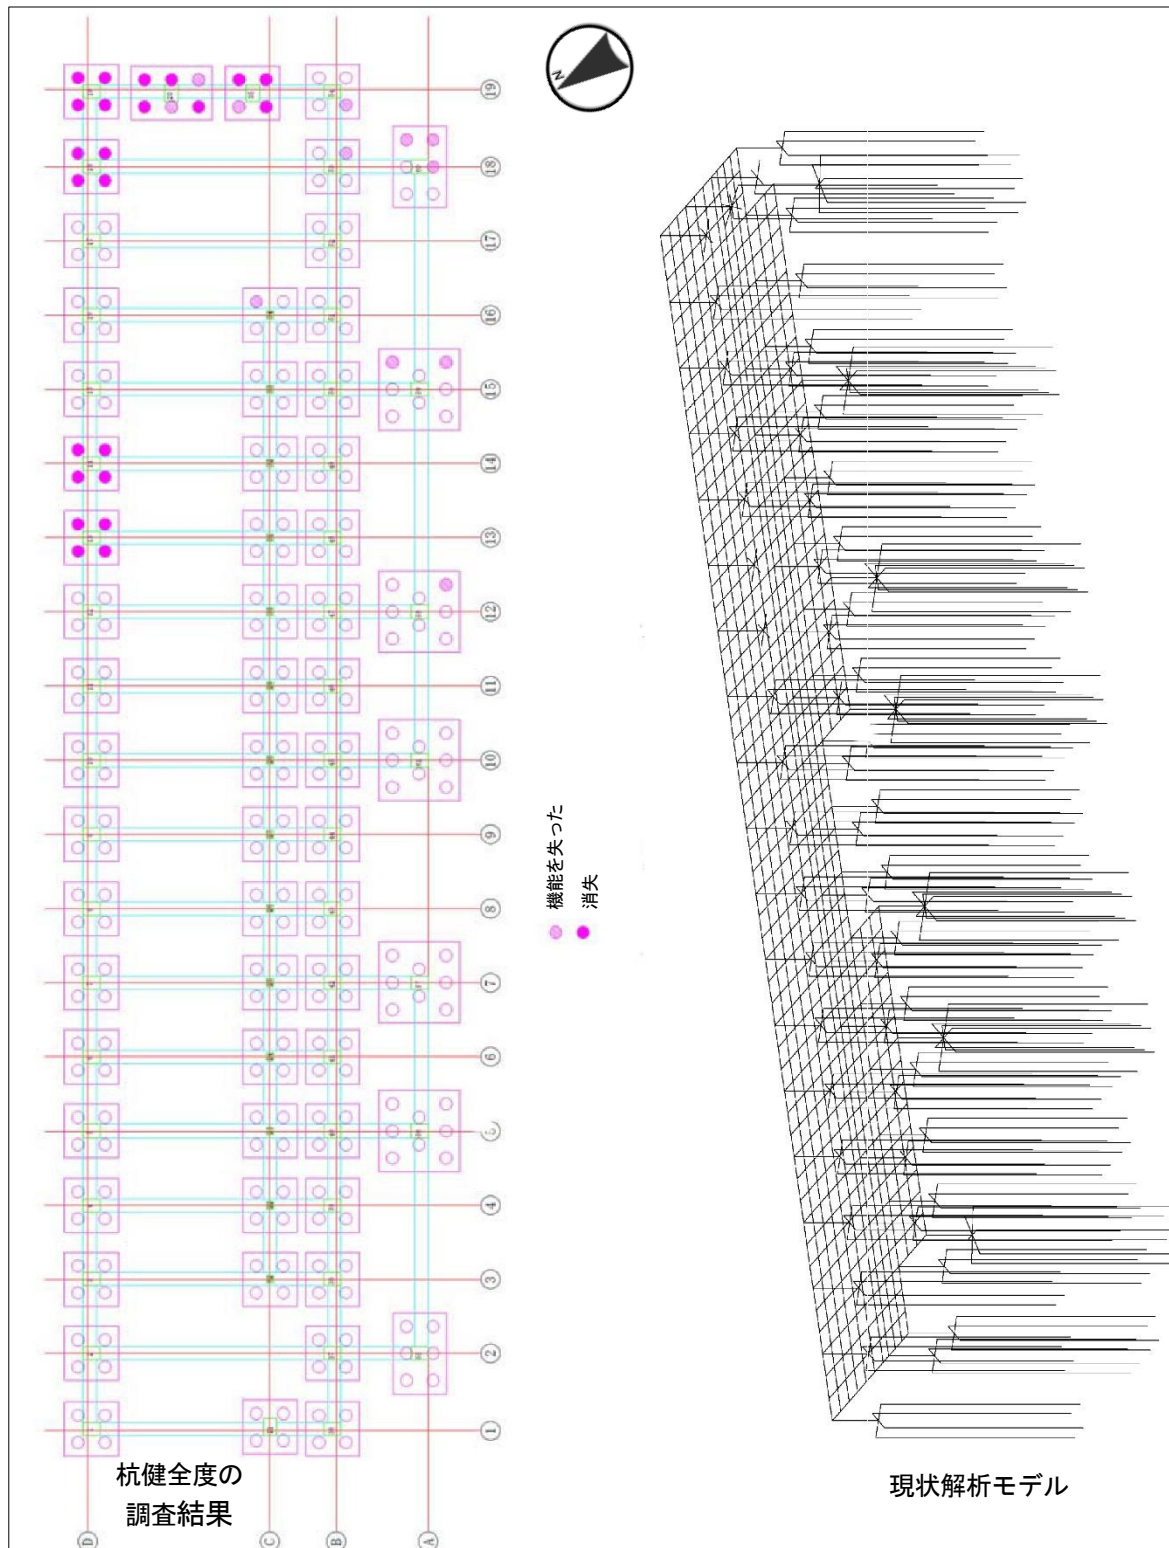
図 2-4-67 杭健全度の調査結果・現状解析モデル

まず、杭健全度の調査結果を図 2-4-67 に示す。杭健全度の調査結果に基づき、消失した杭、機能を失った杭を竣工当時の復元解析モデルから除き、現状解析のモデルを作成した。現状の解析及び照査は常時とし、人が入らないため積載荷重を考慮せず、固定荷重のみとした。照査項目と照査結果を表 2-4-64~67 及び図 2-4-68~70 に示す。

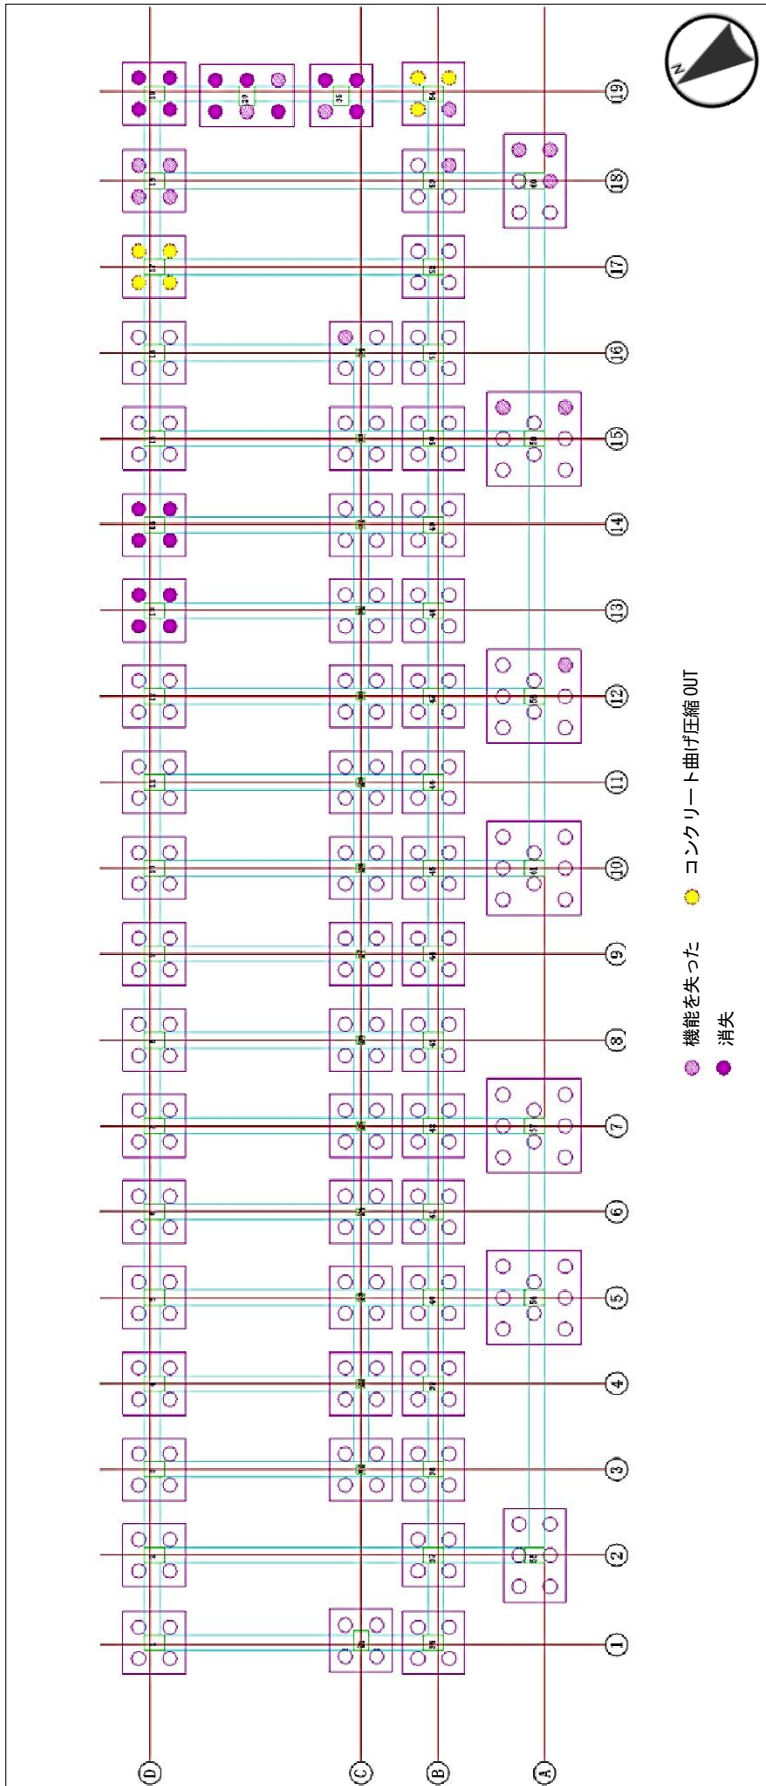
図 2-4-68 現状：杭の曲げ照査-コンクリート曲げ圧縮応力 OUT 箇所

基礎の現状での劣化度は、杭の曲げに関する応力がNG判定となった他、杭の支持力についても許容値を超えた杭が確認された。

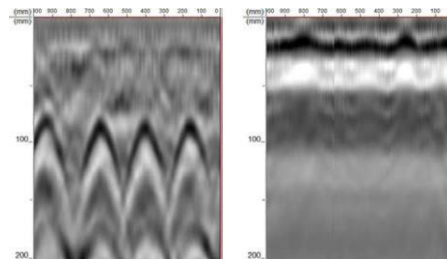
図 2-4-73 電磁波レーダーの画像

70号棟の柱で計測した電磁波レーダ法による探査結果を図2-4-73に示す。通常、電磁波レーダ法による探査画像では鉄筋は(a)のように「山形」に表示される。一方、(b)の画像は(a)のような「山形」が明確に表示されていないが、この箇所では部材内部の鉄筋が極度に腐食している状態であった。これらの画像からかぶり厚さは(a)の方が大きいことが分かるが、かぶり厚さが小さくても鉄筋が腐食することで画像が不鮮明になることが確認された。端島では、鉄筋腐食が進行している建物がほとんどであり、電磁波レーダ法では鉄筋が確認できない場合があった。また、電磁誘導法についても、鉄筋が腐食している場合やかぶり厚さが大きい場合には、鉄筋位置を正確に把握できないことがあった。このように測定機器の原理的な限界の中で調査者それぞれが現地の状況に合わせて探査を実施した。

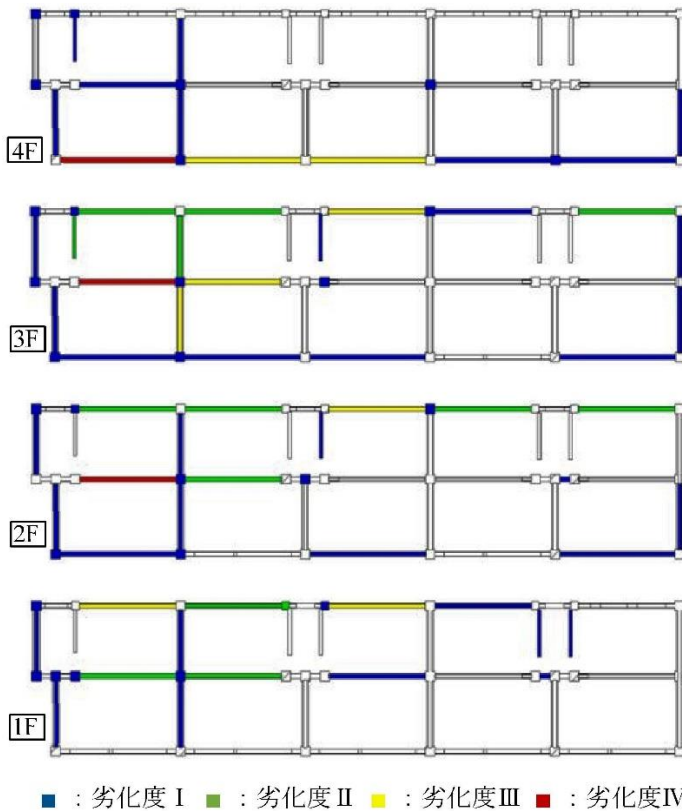
図 2-4-79 構造部材の劣化状況

先述した基準に従い、各階において柱・壁・梁の劣化度を調査した。その結果を図 2-4-79 に示す。無色の部材は劣化度 0 である。柱に劣化度Ⅲ以上の損傷は見られず、2～4階において建物の西側の梁に劣化度Ⅳに相当する損傷が確認された。

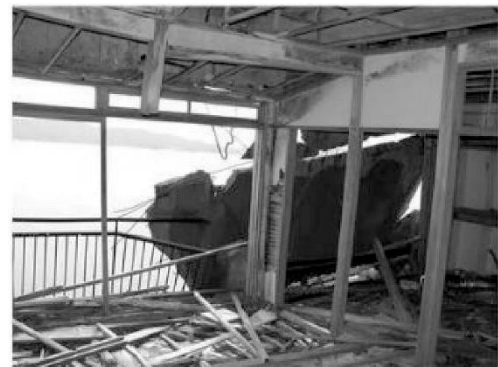
写真 2-4-124 室内造作物の劣化状況

先に示した方法で求めた 3 号棟の鉛直荷重支持性能残存率  $R_L$  と耐震性能残存率  $R_E$  を表 2-4-77 に示す。 $R_L$  は 2 階の 98% が最低であり、劣化による影響は少ないことがわかる。一方、 $R_E$  については、Y 方向より X 方向が低く、2 階 X 方向の 83% が最低である。写真 2-4-124 に示すように、室内の木製造作物の劣化や損傷は顕著であるが、構造体の劣化は比較的に行進していなかった。
