発掘調査成果（端島炭坑跡坑口記録調査）

現況記録調査として平成 27 年（2015）に坑口記録調査を、平成 26 年（2014）及び平成 27 年（2015）に発掘調査を行った。

（1）坑口記録調査

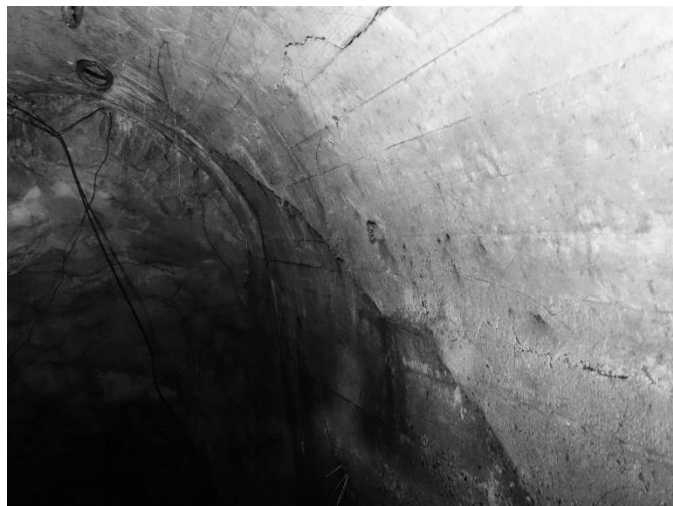
写真 2-3-51 1-F100 正面

調査の結果、坑口 1 の斜坑は壁面をコンクリートで覆われており、坑道はやや左（西）に曲がりつつ目測約 5 m で行き止まりになることが看取された。なお、行き止まり部分はコンクリートではなく岩盤が露出していた（写真 2-3-51）。

先述した通り坑道はやや左（西）に曲がっている。これは坑口を閉塞しているコンクリート壁の中央部を開削した地点から正面を写真撮影した結果、坑口の右（東）側が画像に写っていることから理解できる（写真 2-3-51）。なお、撮影した画像から判断すると岩盤で行き止まりであるが、地下に坑道が続く可能性も考えられる。行き止まりが岩盤であることから閉塞したとは考えにくいことに加え、元従業員の証言を勘案すると、坑道は行き止まり付近から地下へ続いている可能性が高い。

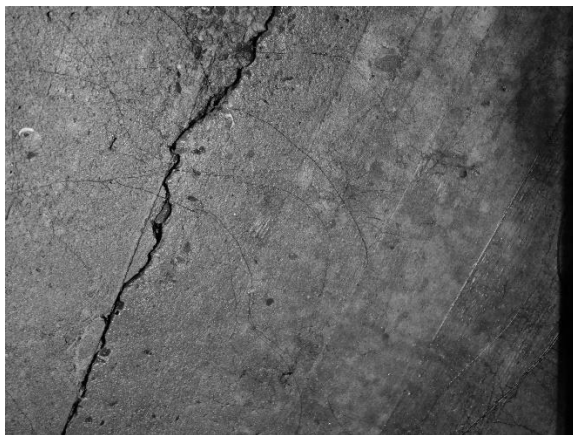
写真 2-3-52 1-R101 天井

コンクリートには型枠の痕が明瞭に残る（写真 2-3-52）。入口付近に大量に散乱している木材は型枠が落下したものである可能性が考えられる（写真 2-3-53）。仮に木材が型枠であれば創業時は型枠

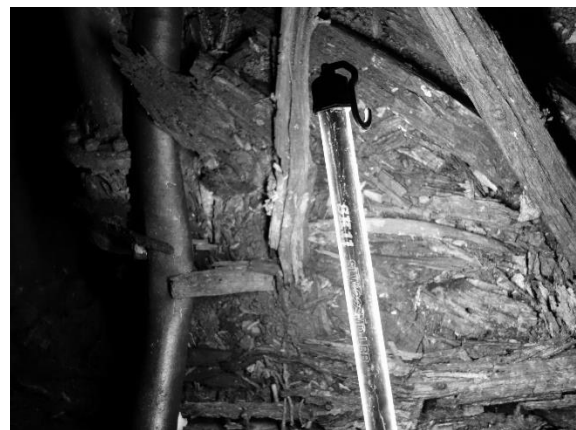
写真 2-3-53 1-R105 底面

を残したままであったことになる。散乱している木材は板材であり、写真 2-3-50 に写っている様な丸木ではないので型枠材である可能性が高い。また、下部にはパイプが確認されるが用途は不明である。

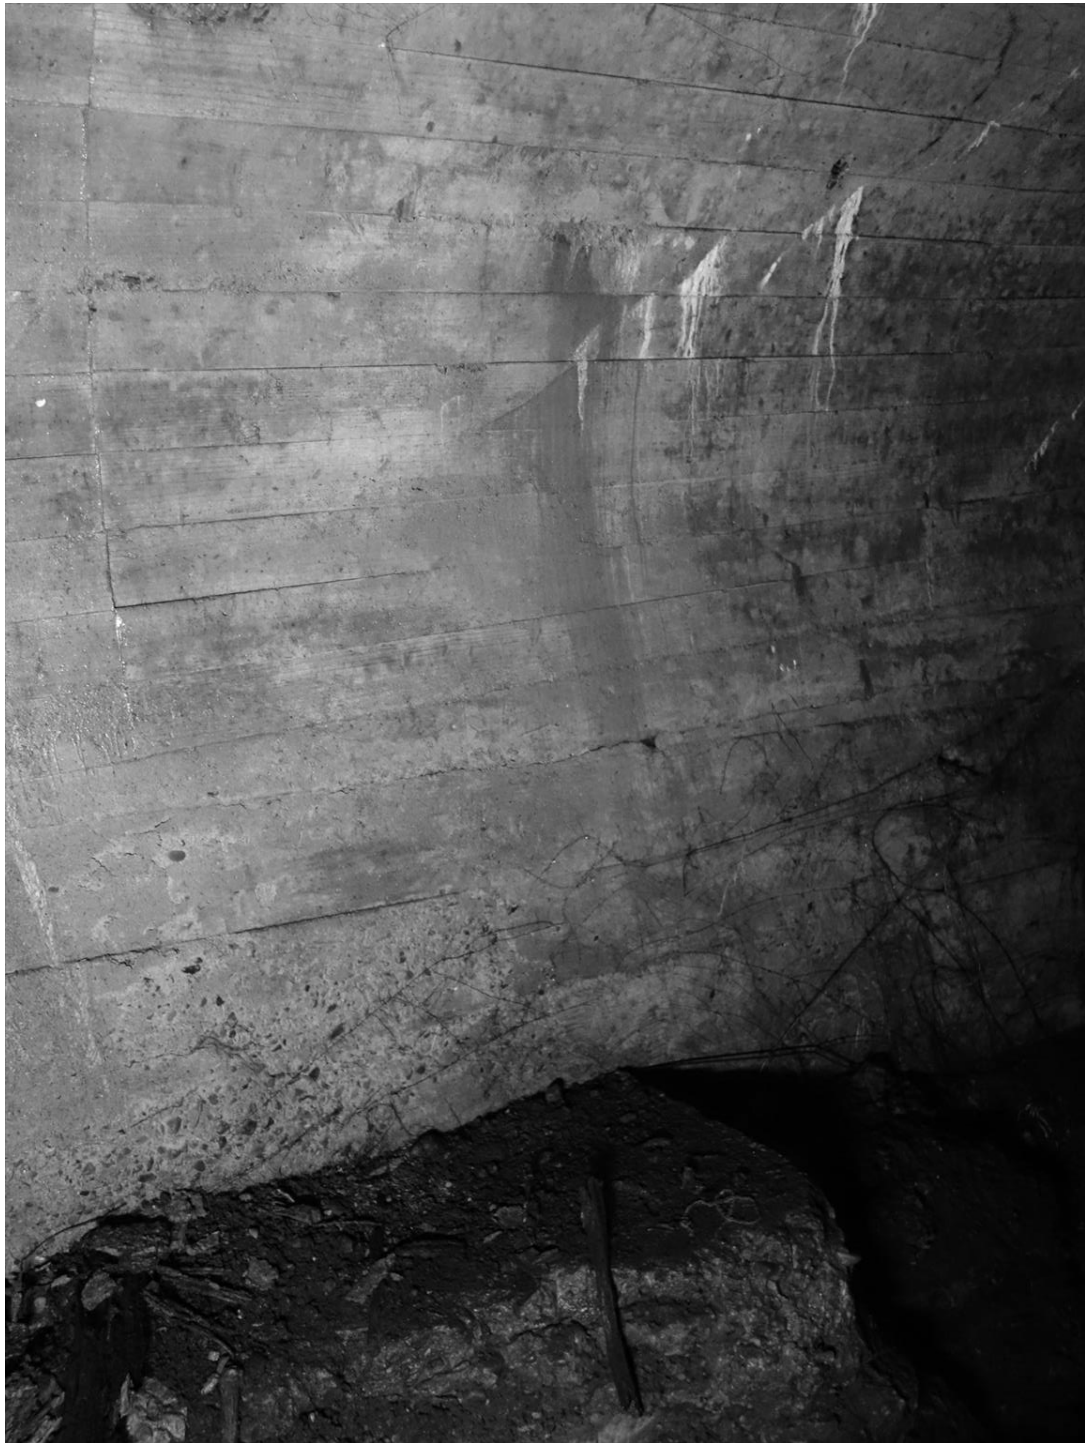
写真 2-3-54 1-R107 壁面

調査で撮影した画像から判断すると、木材及びパイプが散乱しているものの、有毒ガス等は確認されず良好な状態と言える。また、岩盤に打たれているコンクリートも一部ひびが確認されるが即座に落下するような状態ではない（写真 2-3-54）。

散乱している木材及びパイプを除去すると行き止まりの岩盤までは容易に確認できる状況であるため、坑道が岩盤付近から地下へ下る構造になっているか調査可能であると思われる。

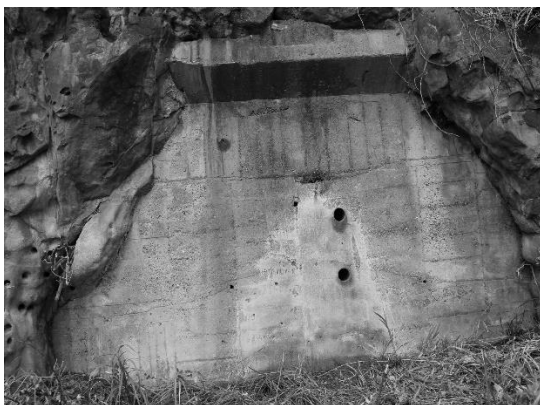
写真 2-3-56 坑口調査 2 全景

坑口の入口は土砂でレールを埋めた後にコンクリートで閉塞しており（写真 2-3-56）、レールは坑口の外にも残存している（写真 2-3-57）。昭和 32 年（1957）撮影の写真では坑内にレールが 4 本確認できるが現在坑口の外から確認できるレールは 2 本である（写真 2-3-57・58・59）。

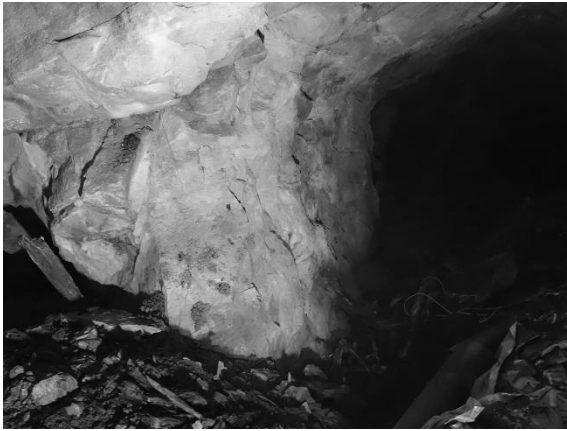
写真 2-3-60 2-F01_正面

開削箇所から撮影した画像を確認した結果、坑口から数メートル地点で坑道が二股に分かれており（写真 2-3-60・61）、壁面は岩盤のままであり（写真 2-3-62）、坑外で確認されたレールは木片と石炭片で確認できない状態であることが看取された（写真 2-3-63）。

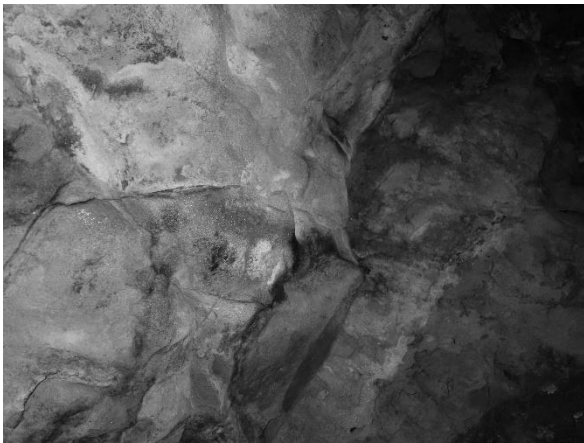
写真 2-3-62 2-R01_壁面

坑口 1 の斜坑と異なり壁面はコンクリートが打たれていない。昭和 32 年（1957）撮影の写真（写真 2-3-59）からは壁面に材木を組んでいることが確認される。また、写真 2-3-59 にはレールが 4 本・2 線路分確認されているが、写真からは木材片と石炭片が堆積していたため確認できなかった。しかしながら、坑外にレールが残存しているため、材木片を除去すれば確認される可能性は高いと思われる。なお、残存しているレールは方向から考えると二股に分かれた坑道の右（北）側へ繋がっていると思われる。

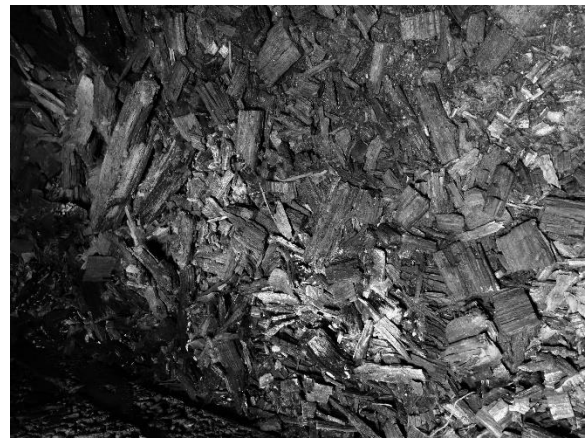
写真 2-3-63 2-F03_底面

坑内の底面に木片及び石炭片が堆積している以外は壁面の露出岩盤に損傷は確認されず残存状況は良好と言える。底面の木片等を除去することで坑内に残存しているレールを確認することが可能になると思われる。同時にレールを確認することで二股の坑道との関係及び斜坑の用途についての手がかりが得られるのではないだろうか。

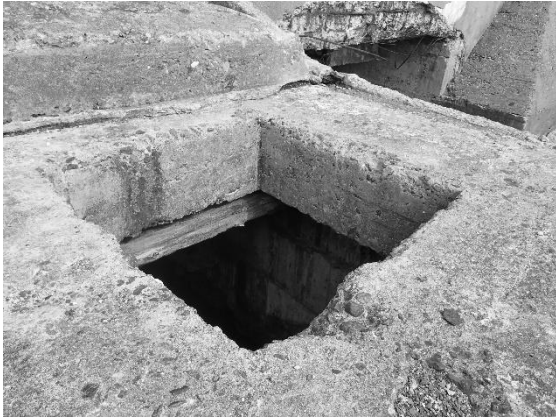
写真 2-3-65 3-A26_開口部

第3 豎坑跡は、開口部 (0.97m×0.93m) から地下 7.45m程で土砂に到達し、その下は埋められている。また、一部湧水していた (写真 2-3-65・66) 豎坑内は 6.0m×3.81mの空間が確認された。空間の周囲は高さ約 4 mまでは砂岩の切石で積まれた石積で囲まれており、東・西・南壁の石積より上部は型枠が残るコンクリートが打たれていた (写真 2-3-68)。なお、北壁は石積の上部は半円型に煉瓦が積まれており、煉瓦の上部は空間が奥へ続いていた (写真 2-3-69・70)。

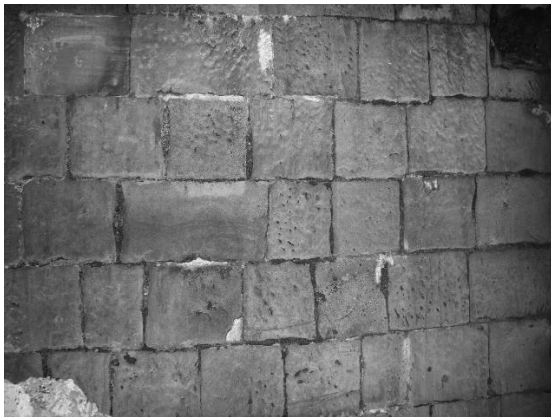
写真 2-3-71 3-E35

石積の建築方法は護岸などの端島で確認される石積と同様に布積みであるが、自然石ではなく方形に加工された石材を使用している点が特徴的である。石材の寸法は幅が約 30 cm から 50 cm と様々であるのに対して高さは約 35 cm で統一されている。また、特筆すべき事項として東壁の南側の一部に穴が開いている点（写真 2-3-71）及び、北側の壁に煉瓦が貼られている点（写真 2-3-72）が上げられる。これらがどのような理由でなされたのかは不明であるが、東壁の南側に空いている穴についてはパイプ等の器具が差し込まれていた可能性が考えられる。

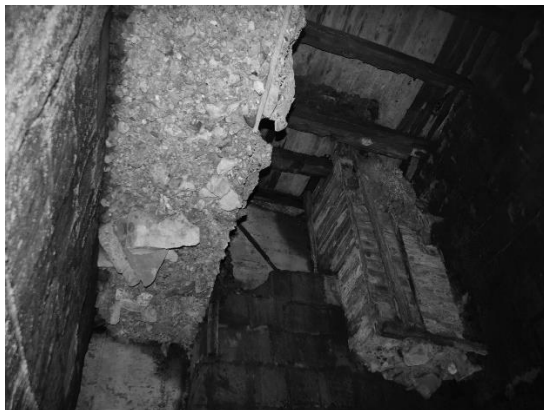
写真 2-3-73 3-S25

西壁は基本的に東壁と同じ構造であるが、東壁から確認された穴がない点及び、天井から垂れ下がる方形のコンクリート柱が南北端の 2 箇所に確認される点が異なる（写真 2-3-73・74）。方形のコンクリート柱は型枠が完全に残った状態で残存している。南のコンクリート柱は隅部にあるが、北のコンクリート柱は隅部から 0.5m 程離れている。なお、この二つのコンクリート柱の構造及び用途については不明である。また、先述した通り、東壁と同様に北端部に煉瓦が貼られているが、この煉瓦についても詳細は不明である。北壁の煉瓦と関連があると思われるが詳しいことは分からない。

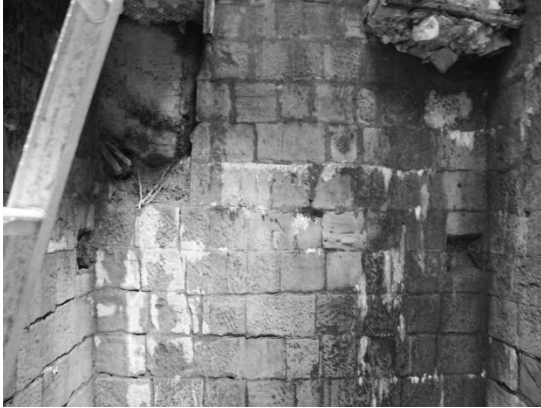
写真 2-3-75 3-S02

南壁も他の壁と同じように砂岩の切石を用いた布積みの石積が築かれており、右（東）側上部には東壁のせり出したコンクリート壁、左（西）側上部には西壁に張り付いているコンクリート柱が確認される（写真 2-3-75）。なお、南部の周囲は湧水しており近づいて調査することができなかった（写真 2-3-76）。

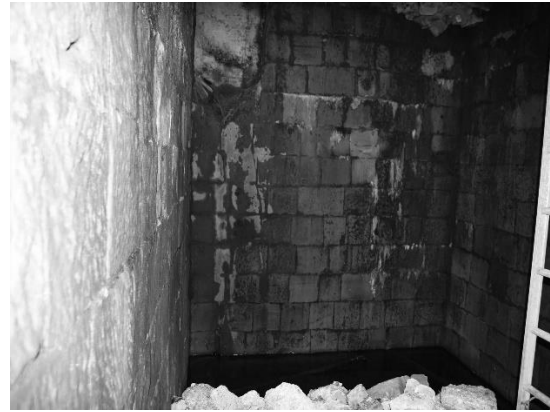
写真 2-3-76 3-S10

壁面の石積及び北壁の煉瓦積みはいずれも良好に残存している他、上部のコンクリート壁、コンクリート柱も落下の危険性はないと判断される。底面については陥没の危険性は判断できないが湧水している南側については湧水部分が深いと思われる。そのため湧水部分に入ることは危険である。

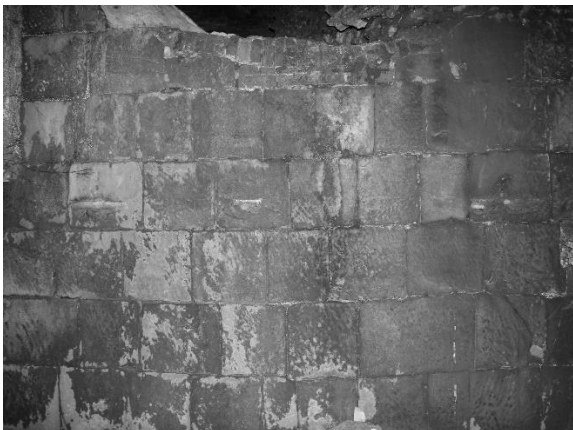
写真 2-3-77 3-N05

下部の石積は基本的に他の壁面と同様であるが、底面から約 1.4m 付近に 3 箇所横長の金属痕が確認された（写真 2-3-77）。金具痕には工具もしくは機械類が接続してあったと思われるが付近には確認できず、詳細は不明である。また、東西壁面に確認されている煉瓦は半円に積まれた煉瓦に接続するように貼りついている（写真 2-3-78）。おそらく何かに接続することで意味をなす煉瓦と思われるが詳しいことは不明である。

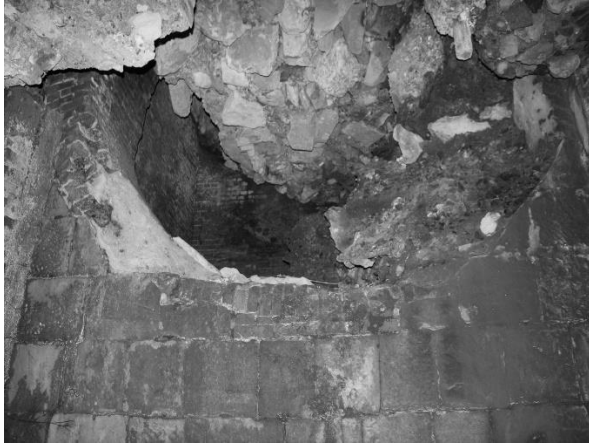
写真 2-3-79 3-A31

北壁上部の空間は、天井に煉瓦と礫が貼りついたコンクリートが確認された他、空間の底面（石積の奥）は煉瓦敷きであることが看取された（写真 2-3-79・80）。

北壁上部の煉瓦敷の空間部分は底部の瓦礫を除去すると先が閉塞されているのか続くのかが判断できるとと思われる。
