第3 堅坑捲座の構造調査（端島炭坑跡建物等調査）

名称：総合事務所

場所：長崎市高島町端島

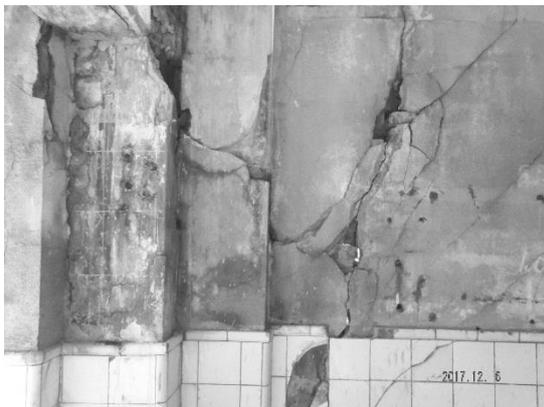
煉瓦壁の背面に位置するC(南)面内壁の南東側の一部(写真 2-4-95)は、鉄筋コンクリート壁が無く直接煉瓦壁の背面側にモルタル塗りとなっており、煉瓦壁第4アーチの亀裂に沿って仕上げモルタルに亀裂が生じている他、浮きや剥落が認められる。

写真 2-4-95 亀裂、剥離 C(南)面内壁

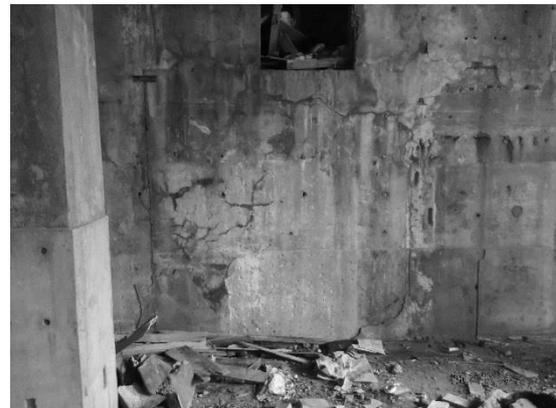
亀裂は全体に発生しており、亀裂幅は1.0mm以下のものが多いものの、5.0mm以上の亀裂や破損しかけている部分もみられる。A(北)面外壁(写真 2-4-96)のようなモルタルの亀甲状の亀裂は温度変化でおこる伸縮によるひび割れと考えられる。この亀甲状の亀裂は特に1階倉庫内の柱、梁、壁及び2階スラブに多く認められる。1階C通り2柱(写真 2-4-97)のような柱の上下方向へ発生している亀裂は主筋に沿って発生しており、主筋の膨張に起因するものと考えられる。その他の亀裂は温度変化によるモルタルの収縮が原因だと考えられる。

写真 2-4-96 A(北)面外壁

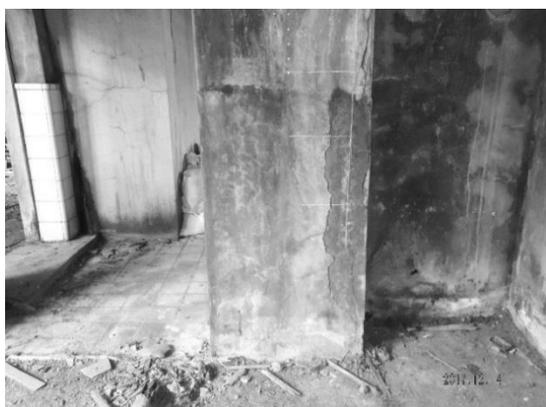
写真 2-4-97 亀裂 1階C通り2柱

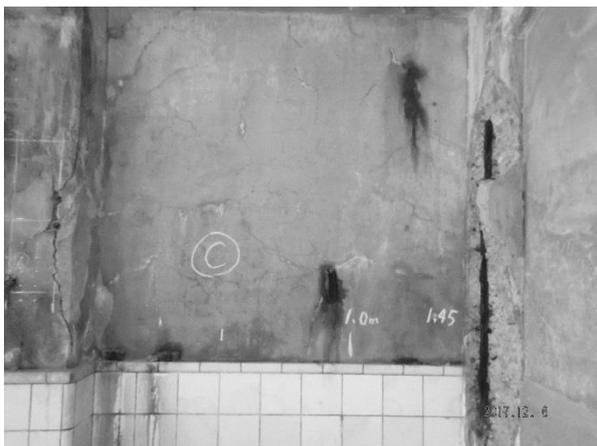
1階の柱及び2階梁には、数カ所爆裂している部分も見られ1階A通り2柱（写真 2-4-98）や1階B通り1柱（写真 2-4-99）のように爆裂後に内部鉄筋が腐食した部分もみられる。梁は2階梁 2G1Aa（写真 2-4-100）や2階梁 2G3A（写真 2-4-101）のように下端筋下部が爆裂により剥落し、下端筋が腐食により断面欠損している箇所が認められる。鉄筋の腐食及び欠損は建物の耐久性に大きく影響することから、これらの損傷部では補修の緊急性が求められる。その他、錆汁が発生している箇所もあり、内部が爆裂しているという状況は十分に考えられる。爆裂の発生要因は立地からも推測されるように塩害、倉庫内部については当時の使用環境による影響が考えられる。

写真 2-4-98 爆裂、腐食 1階A通り2柱

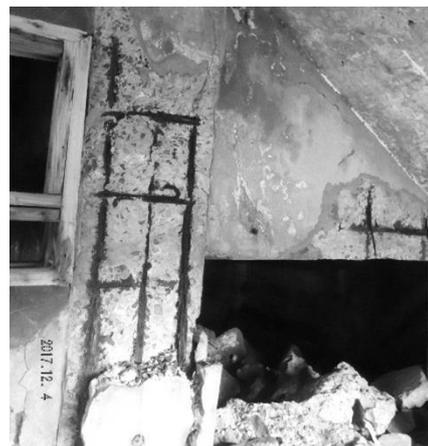
写真 2-4-99 爆裂、腐食 1階B通り1柱

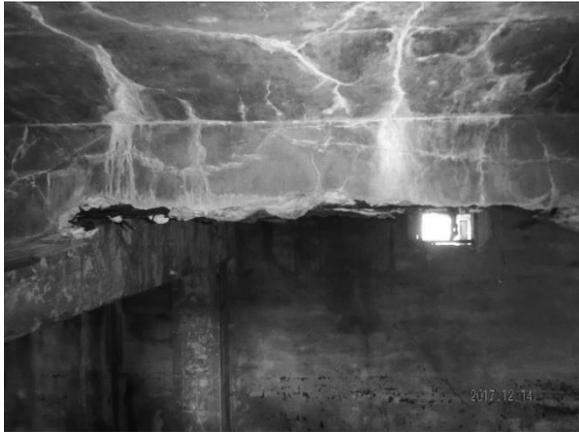
写真 2-4-100 爆裂、腐食 2階梁 2G1Aa

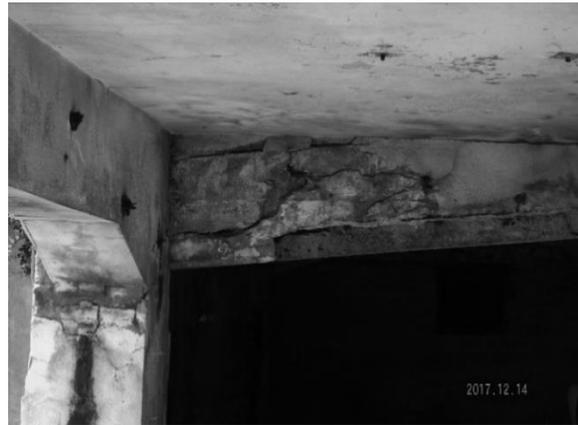
写真 2-4-101 亀裂、剥離 2階梁 2G3A

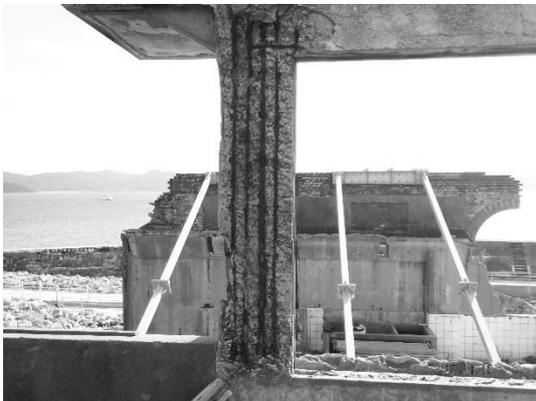
2階の庇は全体的に亀裂、爆裂、剥落、腐食が進行しており、庇C通り2柱（写真 2-4-102）のように柱の北面側が全体的に爆裂により断面欠損し、鉄筋の腐食、断面欠損している箇所や柱が完全になくなっている箇所も存在する。また庇自体も（写真 2-4-103）のように上裏面に爆裂が生じている箇所がある。発生要因は他部同様に温度変化によるモルタルの収縮やかぶり不足及び塩害によると考えられる。

水平力に対して抵抗する柱の主筋が欠損していることや、柱の大きな断面欠損があることから構造体としては極めて倒壊の可能性が高い状況である。

写真 2-4-102 爆裂 庇C通り2柱

2. 2階の庇は全体的に亀裂、爆裂、剥落、腐食が進行しており、柱の北面側が全体的に爆裂により断面欠損し、鉄筋の腐食、断面欠損している箇所や柱が完全になくなっている箇所も存在する。庇の崩落により、総合事務所躯体への損傷が懸念されるため、補修もしくは倒壊時における下部躯体への損傷を回避する措置が必要である。

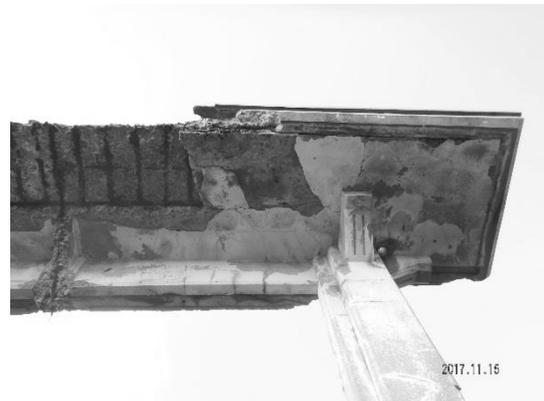
写真 2-4-103 爆裂 庇上裏面

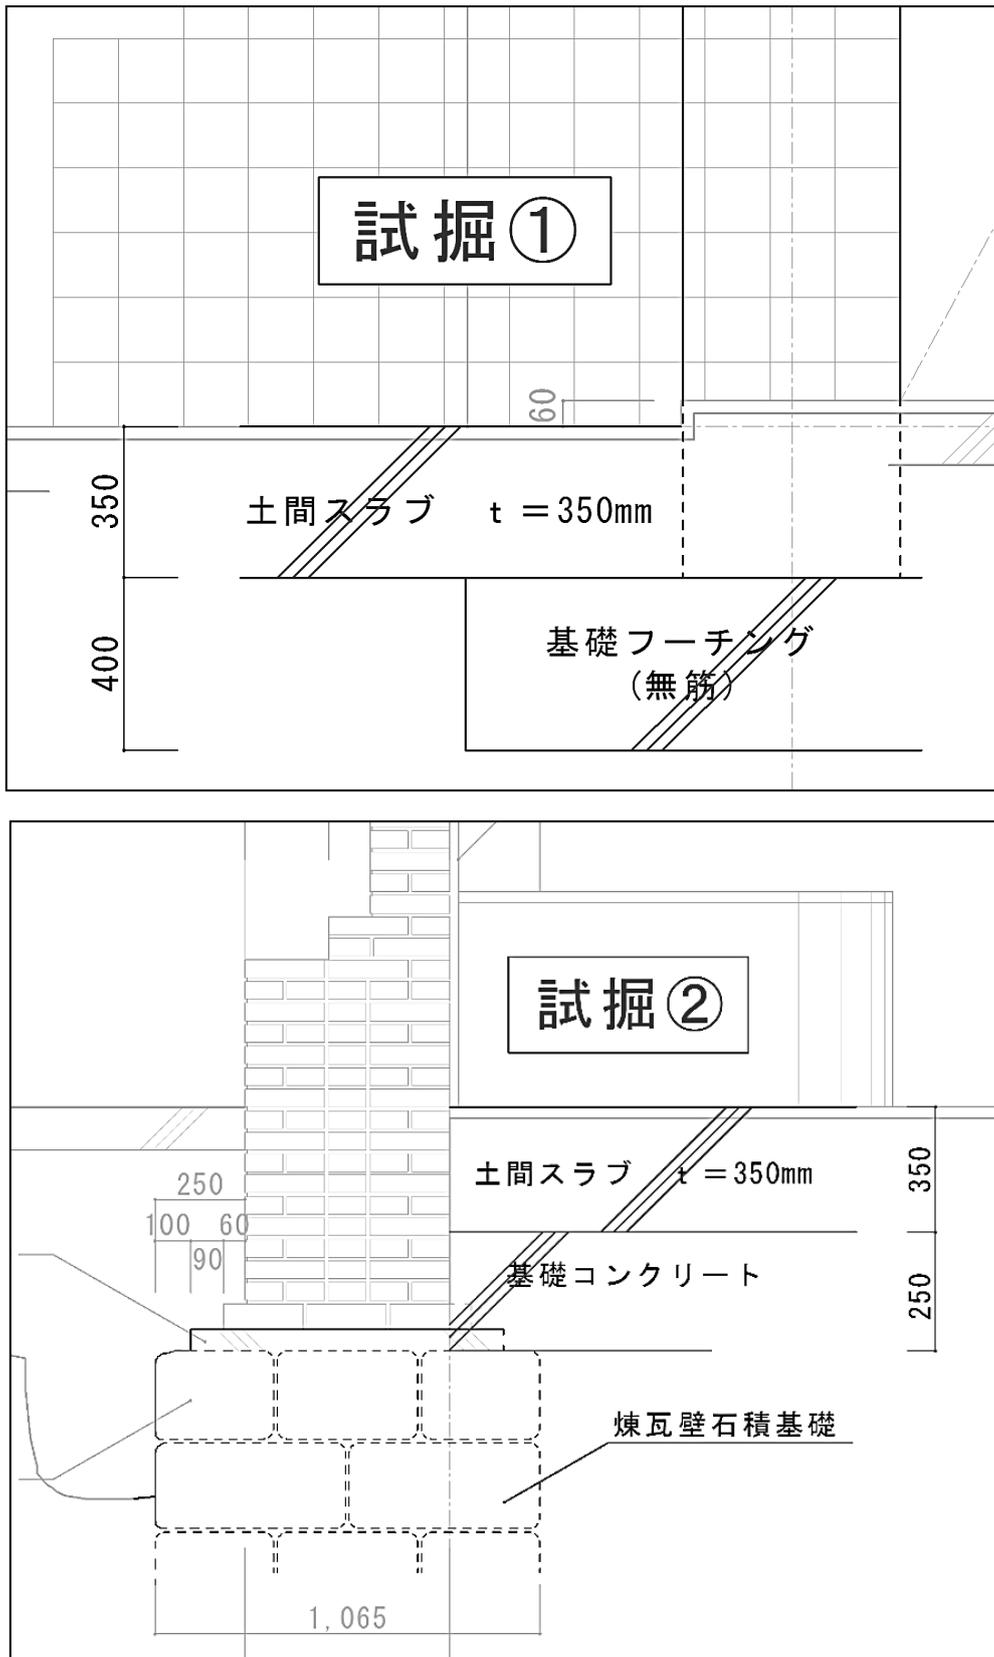
今回調査では、総合事務所の基礎及び基礎梁の状況について把握するために、基礎の試掘調査を行った。煉瓦壁に近接している試掘箇所②（A通り 3 柱下部）については、埋設された側溝があり、基礎フーチングの形状は把握できなかったが、柱の根元部分（A部分）（写真 2-4-104）と地中梁があると想定される（B部分）（写真 2-4-105）で鉛直方向にコアを採取した結果、（写真 2-4-105）に示すように A 部分、B 部分とも表層に約 350mm の無筋コンクリートのコンクリート層があり、B 部分ではその下部に煉瓦壁の基礎と考えられる煉瓦及び基礎石、A 部分では基礎フーチングと思われるコンクリート層が約 250mm その下部に煉瓦壁の基礎と考えられる基礎石が確認された。試掘箇所①についても同様に約 350mm の無筋コンクリートのコンクリート層があり、無筋の厚さ約 400mm の独立フーチング基礎が確認された。想定断面図を（図 2-4-50）に示す。

以上の結果より、基礎形式は無筋の独立フーチング基礎と推測され、煉瓦壁と接続する箇所の柱下部の基礎は先に存在した煉瓦壁基礎を残したままその上部に基礎フーチングを施工してあると推測される。また、基礎梁はコアボーリングの結果、鉄筋探査の結果から存在しないことが判明した。

図 2-4-50 基礎試掘位置の想定断面図

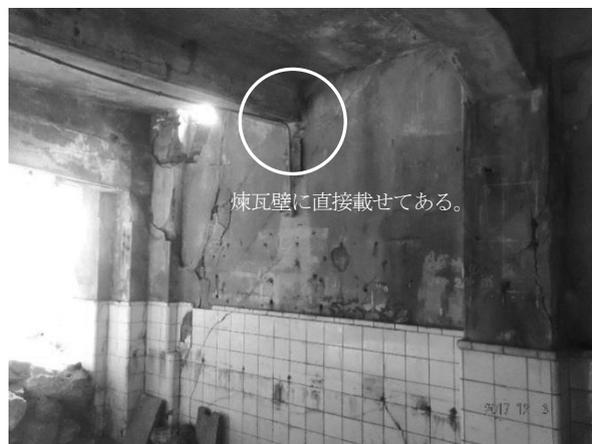
また、総合事務所の(図 2-4-51) 示す小梁は、(図 2-4-52)・(写真 2-4-106) に示すように煉瓦壁第4アーチ上部に直接載せてある状態であり、アーチ上部に負担がかかっている状況である。

この小梁が受けるスラブは、目視調査の結果後から新設若しくは打ち直しを行った形跡があり、アーチ上部に架かる小梁もその際に増設する形で設けられたと考えられる。

写真 2-4-106 小梁 B5 と煉瓦壁の接合状況

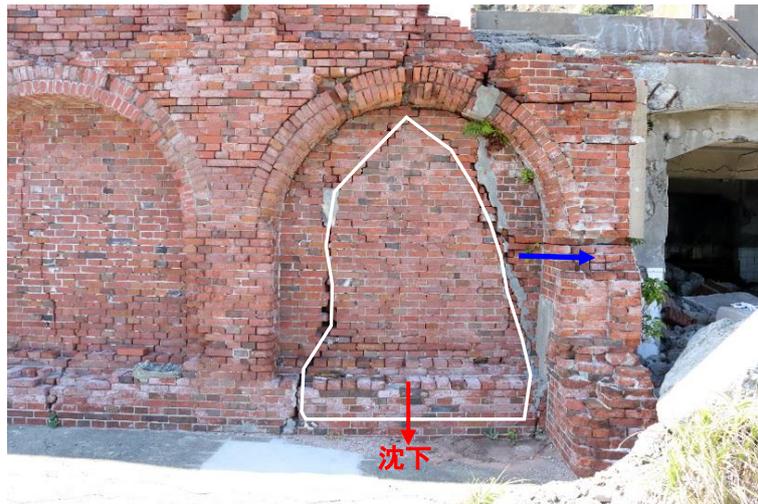
4. 煉瓦壁第4アーチ下部には（写真 2-4-107）に示すように大きな亀裂が生じている。この亀裂は、アーチクラウン自体に沈下や変形がみられないことや亀裂面での目地レベルの状況から判断すると、中央部の地盤が沈下することで（写真 2-4-107）の白枠で囲んだ範囲が全体的に沈下したことに起因すると考えられる。またアーチクラウン右側の柱については写真 2-4-107 の青矢印に示すように外側に開いている傾向もみられる。これは、亀裂発生によりアーチ右側の構造が独立した組積体に近い形となり、そこにアーチ応力が作用したことが原因となっている可能性がある。さらにアーチクラウン下部は、目地の経年劣化に伴い煉瓦の欠損も生じていることから将来的にアーチ自体が倒壊するおそれがある。アーチの崩壊は煉瓦壁自体の倒壊につながる恐れがあるため何らかの対策が必要である。

写真 2-4-107 煉瓦壁第 4 アーチの損傷状況

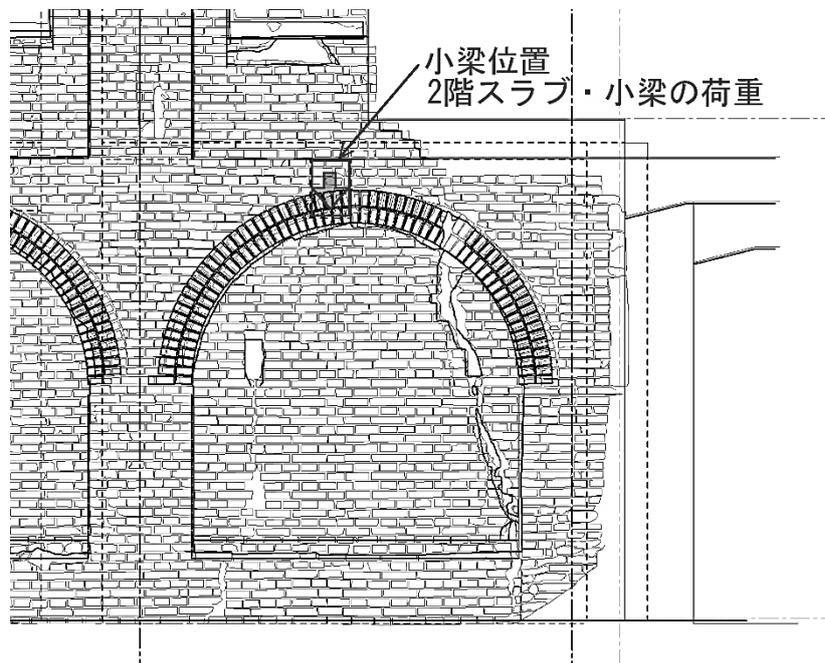
5. 2～3通り間 A-B 通りに架かる小梁 B5 は、直接煉瓦壁第 4 アーチ上部に直接載せてある状態であり、(図 2-4-53) に示すようにアーチ上部に総合事務所の床荷重分の負担がかかっている。4. でも述べた通り、第 4 アーチ側面は外部側に開いている傾向がみられることもあり、今後この荷重によりさらにアーチの変形が進み倒壊する可能性があるため、小梁からの荷重の除去などの対策が必要である。

図 2-4-53 煉瓦壁の損傷模式図

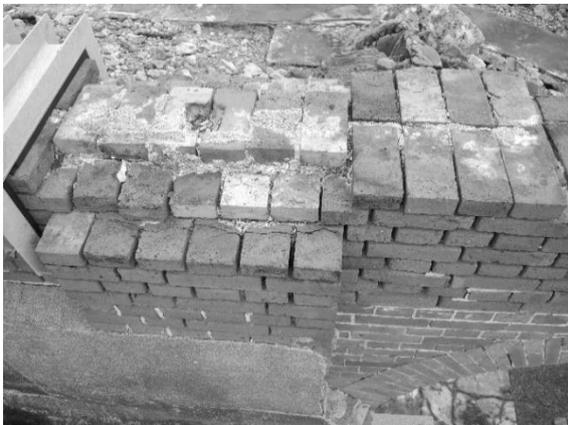
2階天端部分については（写真2-4-108）に示すように目地の劣化により空隙が生じている箇所が多く確認できる。これは、アーチ下部の面台についても同様の状況である。また、西側のつについては（写真2-4-109）に示すように目地が完全に剥離しており端部の煉瓦が一部外れている箇所もある。東側については、（写真2-4-110）に示すように第4アーチ上部の煉瓦の損傷が著しく大きな亀裂が生じているため、雨水が進入している可能性は高い。モルタル製の雨どいについては、劣化は進行しておらず補修は必要ない状況である。

写真 2-4-108 煉瓦壁天端の状況

今回の調査では、煉瓦壁内部まで雨水が進入しているかの確認はできなかったが、天端の目地の劣化が著しいことから、雨水の進入は十分考えられるため目地および大きなクラック箇所の補修を行い防水対策を施す必要がある。

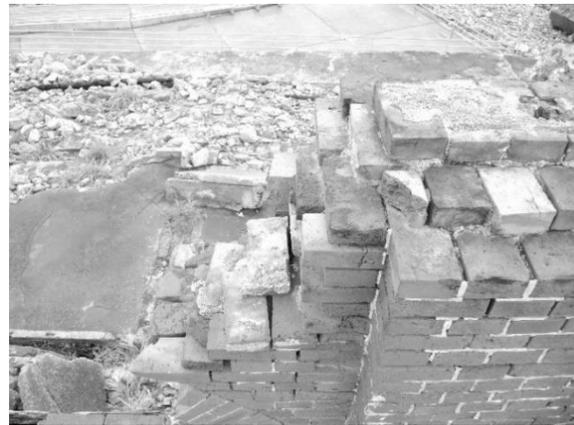
写真 2-4-109 煉瓦壁西側の状況

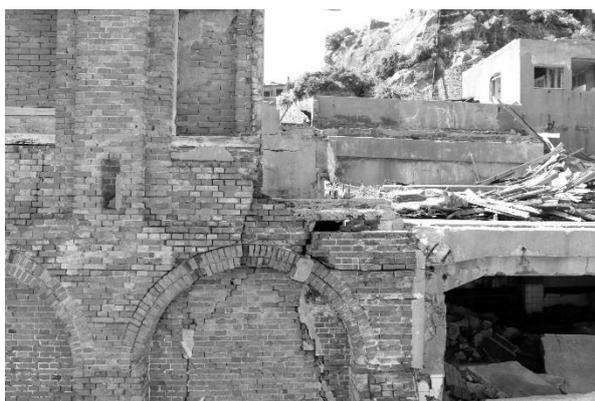
写真 2-4-110 煉瓦壁東側の状況
