「明治日本の産業革命遺産 製鉄・製鋼、造船、石炭産業」 (No. 1484)

寺山炭窯跡（構成資産 2－2）の大雨による被災状況及び今後の対策について

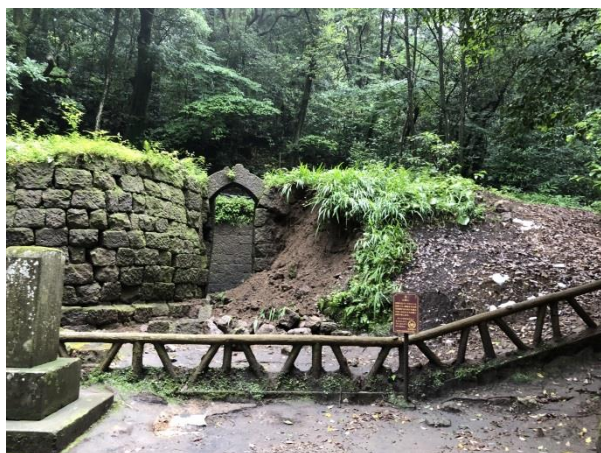
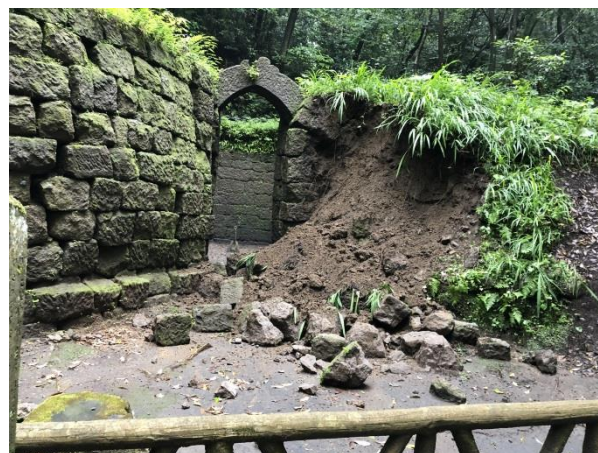
(1) 6月28日

6月27日から降り続いた豪雨により、炭窯跡の外周を囲む石積みの背面の土が水を含み、石積みが重みに耐えられなくなったため、炭窯跡の正面右側の石積みが高さ約2.5m、幅約2mにわたり崩落した。

| 構成資産名 | OUVに貢献する要素 | 被災状況 |
|---|---|---|
| 寺山炭窯跡 | 炭窯跡 | 6月28日 炭窯跡の正面右側の石積みが高さ約2.5m、幅約2mにわたり崩落。 7月1日 構成資産内に大量の土砂及び樹木が流入し、炭窯跡の正面左側の石積みが高さ約2.5m、幅約3.5mにわたり崩落。 ※炭窯跡の内部の詳細な状況については未確認。 |

- 炭窯跡の北側の谷部から流れ出た大量の雨水が炭窯跡の前庭部の地表面を洗掘したため、堆積土砂を部分的に掘削するとともに、土のうを積み上げるなどして流路を変更した。今後、大雨や台風により流路が変わることも想定されることから、流路の管理を適切に行うこととする。
- 炭窯跡の正面左側の石積み崩落箇所は、石積み背面の土が露出した状態にあり、当該箇所に直接雨水が流入した場合、土砂流出とともに残存する石積みが崩落する恐れがあるため、土のうやシートによる保護を図る。
- 炭窯跡に流入した土砂の除去及び樹木等の撤去を行うとともに、被災状況の調査を行い、記録する。その際には、炭窯跡の遺構に影響がないよう細心の注意を図る。
- 崩落した石積みの石材については、写真撮影や測量等により位置を記録しながら取り上げ、負の影響がない状態で保管する。

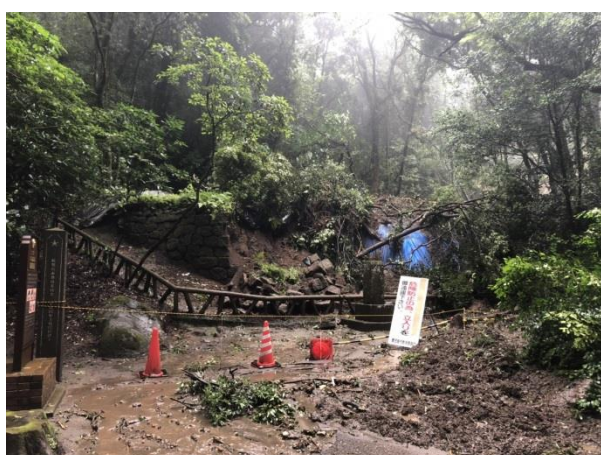
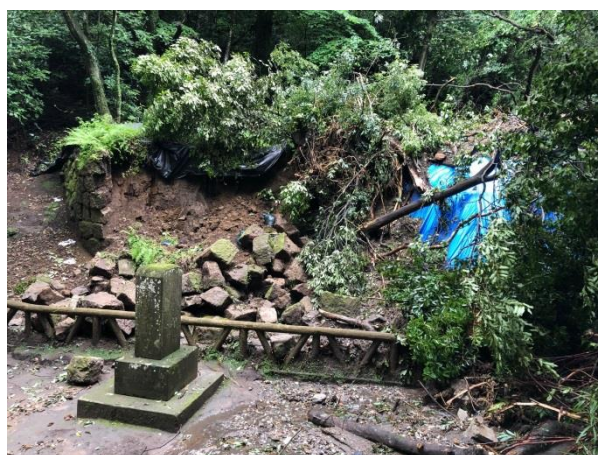
(2) 7月1日

6月27日から断続的に降り続いた豪雨により、炭窯跡の北東側の斜面において、幅約30～50m、長さ約100mの土砂崩れが発生した。これにより、大量の土砂及び樹木が資産範囲内に流入し、炭窯跡の正面左側の石積みが高さ約2.5m、幅約3.5mにわたり崩落するとともに、炭窯跡の大半が流入土砂に埋没した。「炭窯の碑」は被災しなかった（右の写真）。

- 崩落箇所上部からのさらなる土砂流入及び斜面の浸食を防ぐため、構成資産の北端付近の平坦部（別紙１、（７）の範囲参照）に大型土のうを設置する。大型土のうは景観に配慮した色調とする。
- 構成資産内に流入した土砂、樹木等の除去・撤去を行う。その際には、顕著な普遍的価値を損なうことのないよう十分配慮する。

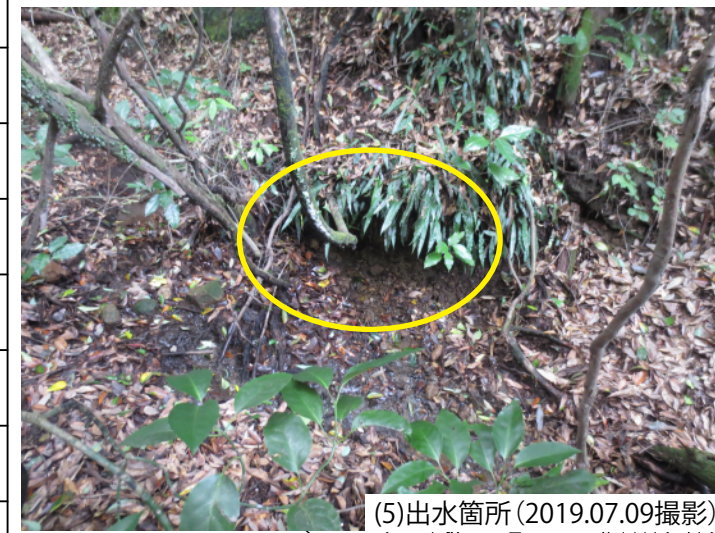
(5)出水箇所(2019.07.09撮影)

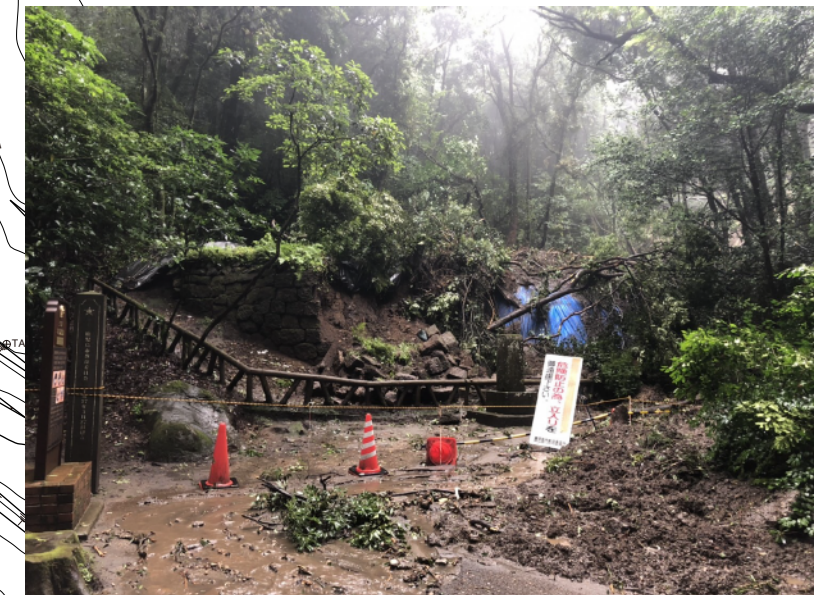
(6)被災直後の炭窯本体(2019.07.01撮影)

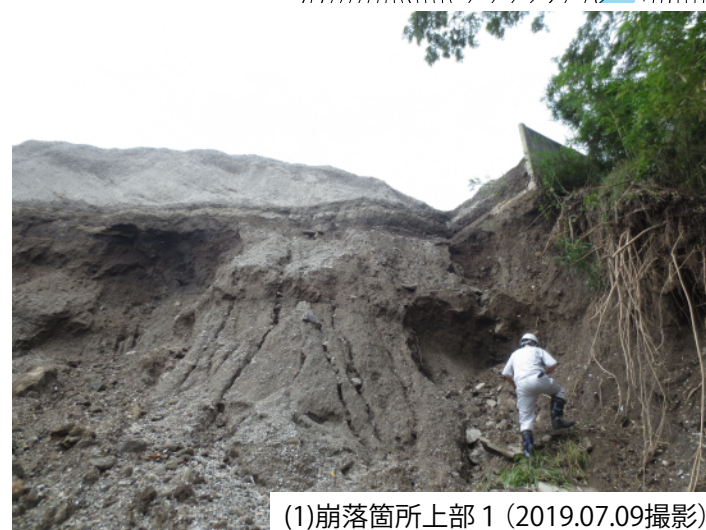
(1)崩落箇所上部1(2019.07.09撮影)

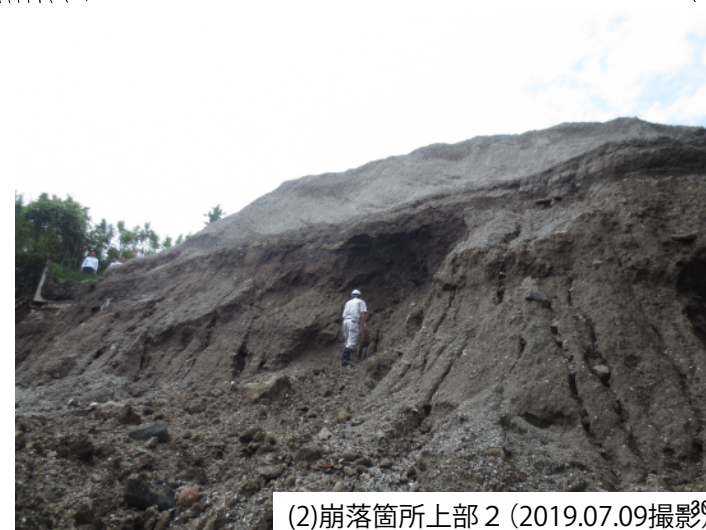
(2)崩落箇所上部2(2019.07.09撮影)

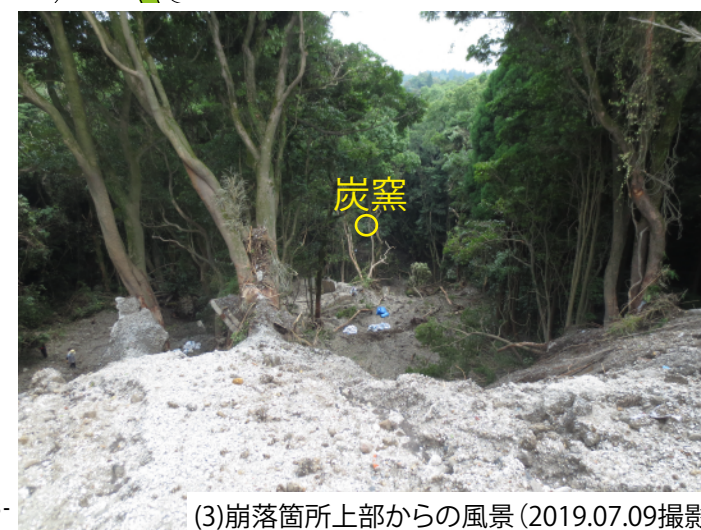
(3)崩落箇所上部からの風景(2019.07.09撮影)

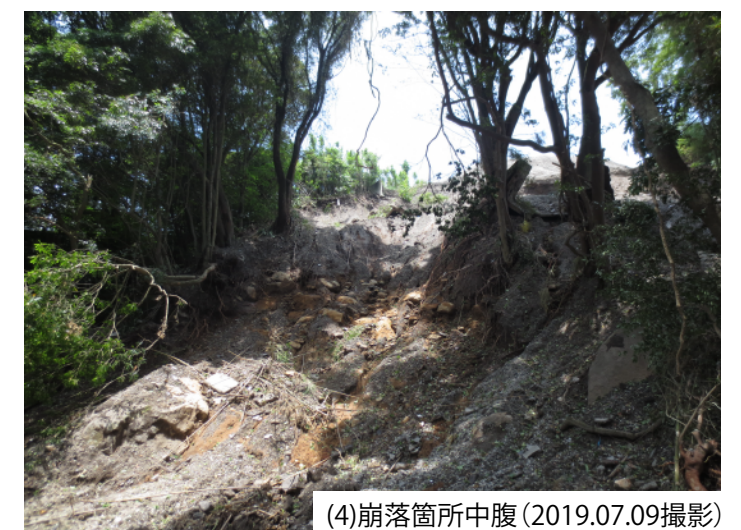
(4)崩落箇所中腹(2019.07.09撮影)
