1. 報告書の概要

この保全状況報告書は、「明治日本の産業革命遺産 製鉄・製鋼、造船、石炭産業」の構成資産である、以下の事案についての報告を行うためのものである。

旧集成館（エリア 2/構成資産 2-1）の緩衝地帯における JR 鉄道駅の新設計画に関する進捗状況報告

寺山炭窯跡(エリア 2／構成資産 2-2)の災害後の修復・復旧事業計画案に係る遺産影響評価報告書

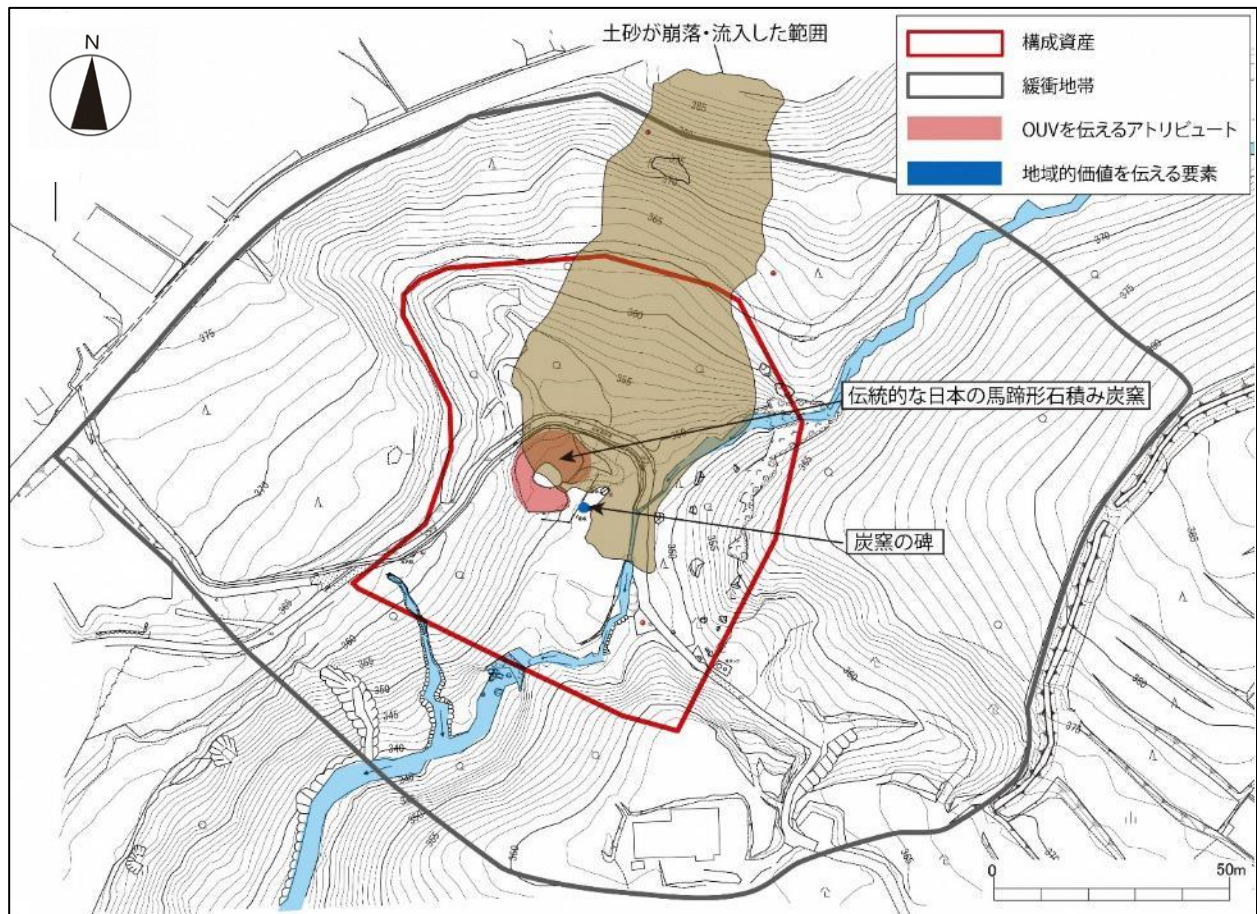
図2 構成資産と緩衝地帯及び被災の範囲

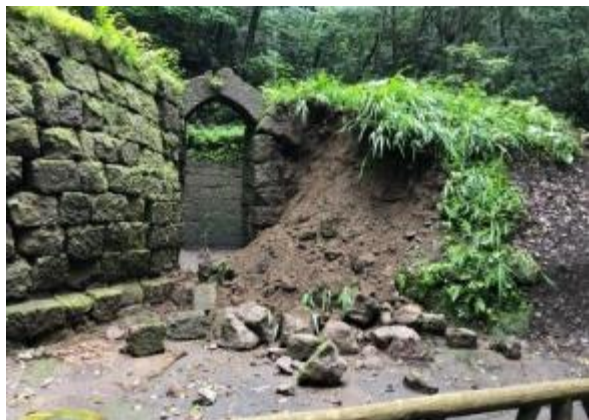
2019(令和元)年 6 月 27 日～7 月 4 日の大雨の影響により、寺山炭窯跡の炭窯本体(以下「炭窯」という)は 6 月 28 日及び 7 月 1 日の 2 度にわたって部分的に崩壊した(写真 1～4)。

写真1 被災状況(2019.6.28撮影)

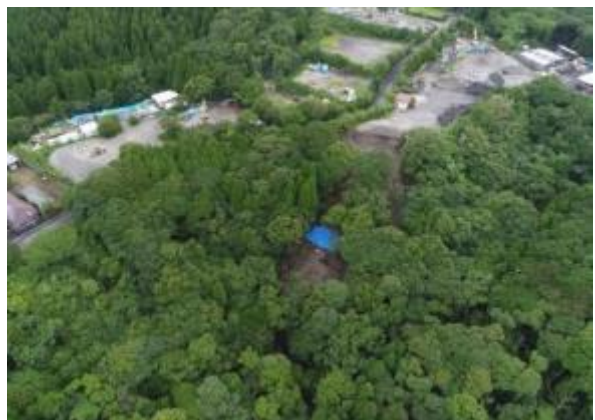
写真2 被災状況(遠景)(2019.7.1撮影)

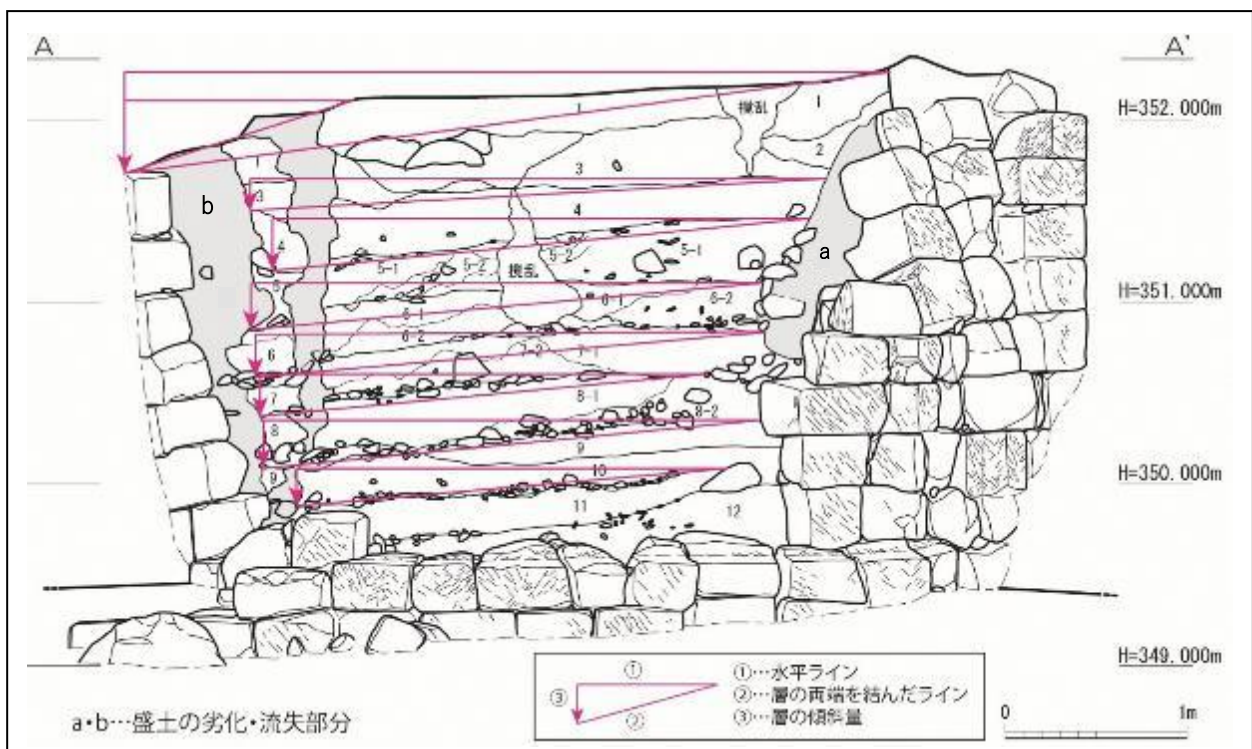
炭窯南西側の崩落箇所において、考古学的な手法を用いて炭窯石積み・築成土の断面観察を行った。その結果、日本の近世城跡の石垣に見られるような石積みの背面に小礫を充填する「裏込め」の手法を用いず、石積みの石材の設置と背面の盛土を繰り返しつつ壁体を構築する炭窯に独特の築造プロセスが明らかとなった。また、石積み背面の互層を成す盛土が炭窯の内側から外側に向かって傾斜していることが判明したことから、石積み基盤面の部分的な不同沈下が石積みの孕み出しの原因となったことも想定されるなど、炭窯の操業が停止した後の劣化・崩壊のプロセスを知る手がかりが得られた(図 4)。

図4 炭窯南西側の崩落箇所における断面観察図(構造把握調査に関する図)

石積みの孕み出しについては、被災前に実施した孕み出しの原因の分析調査により、石積みの石材が劣化し、石積みの天端から雨水が流入したことに起因して、石積み背面の築成土の劣化が原因となったことが判明し、2019(令和元)年度以降に解体・積み直しを行うこととしていた。また、今回の大雨災害により炭窯の石積みが崩落したことにより、石積み背面の築成状況を把握するための各種調査の実施が可能となり、炭窯の支持基盤層の部分的な不同沈下が石積みの孕み出しの原因となった可能性があることも明らかとなった。

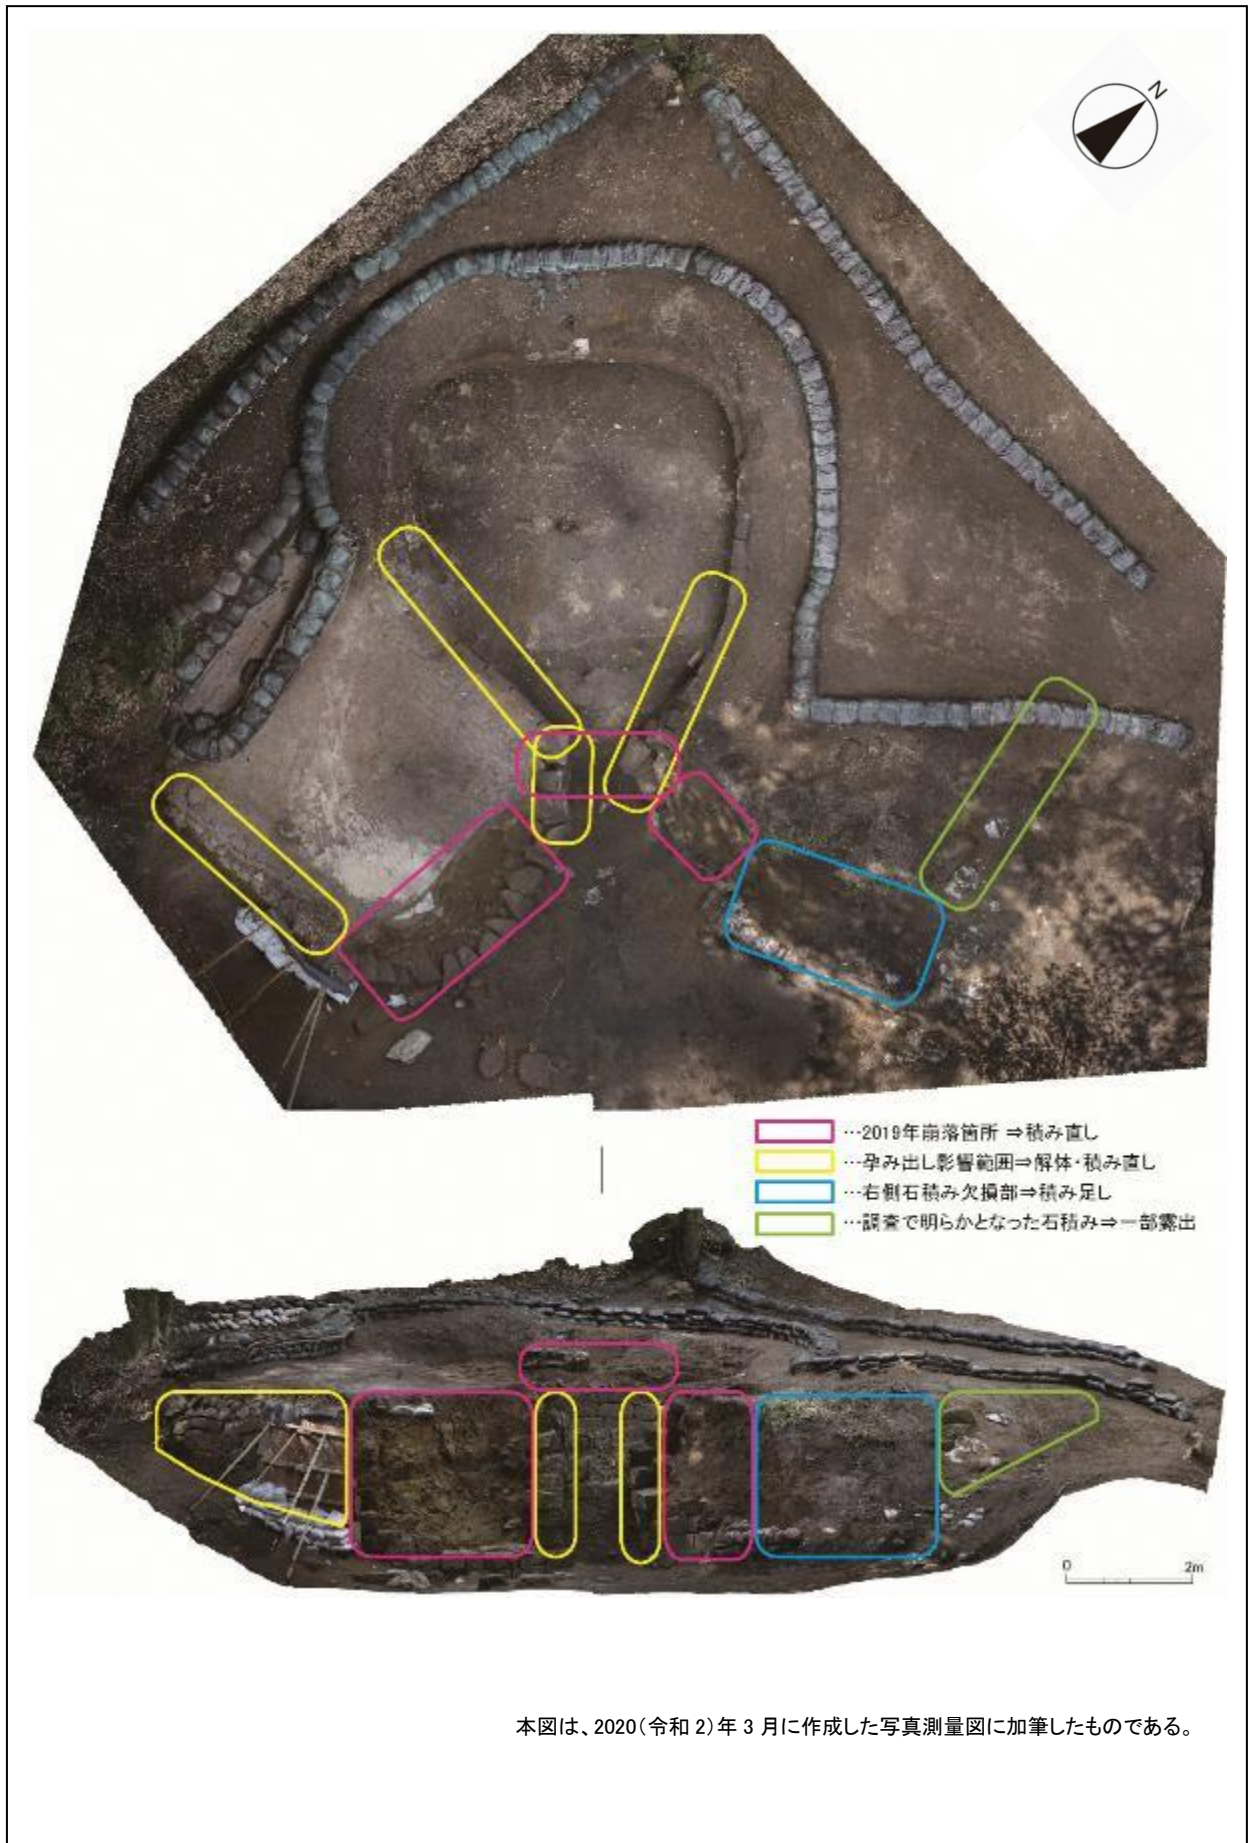
課題は、今回崩落した石材を積み直すだけでは構造体としての安定性を確保できないことである。具体的には、崩落石材の積み直しと併行して、被災前から確認されていた石積みの欠損部分に対する新規石材の補充及び孕み出しの部分に対する解体・修復を行わなければ、安定した構造体の石積みへと復旧することが難しいことである。

石積みの欠損部分は炭窯の正面北東側に存在し、定期的な変位測定によってその周辺石材が異動し、不安定な状態となっていることが判明した。2020(令和2)年の発掘調査において当該箇所の基礎部分を確認していることから、その上部に新規石材を補充するうえで根拠となる考古学的情報は明らかである。

図5 炭窯本体の各部に対する災害復旧事業の方針

- 寺山炭窯跡の幕末期の証拠及び現代に至る変遷の証拠の保存、並びに炭窯の構造体としての安定性の確保の双方の観点から、修復を行う。
- 被災時の崩壊箇所の復旧を基本とするが、調査により明らかとなった地下の石積みは一部露出・復元を行う。世界文化遺産への登録以前に既に崩落していた石積みは最小限の範囲で復旧し、欠損した部分への新規石材を積み足して炭窯の構造体としての安定化を図る。
近現代に日本の各地で行われていた紀州備長窯⁶の類例調査によると、炭窯及び壁体⁷内部への雨水の流入防止のために上屋(小屋掛け)を設けていた可能性が高いと考えられる。しかし、現時点では上屋の存在を証明しきれないこと、上屋の設置は炭窯の外観に少なからず変化を及ぼすこと等を考慮して上屋を設置しないこととし、炭窯の壁体天端に適切な排水対策を行うことにより、雨水の壁体内部への流入を低減させる。その詳細な手法については、2021年2月までに完了する基本設計及び来年度以降に予定している実施設計の各段階において定める。

炭窯の壁体内部への流入雨水を低減させるために、壁体天端への適切な排水対策を行うとともに、石積みが欠損し新規石材により積み足した部分と発掘調査により明らかとなった北東側の地下の石積みとを接続し、一部露出・復元を行うこととしている。ただし、その詳細な手法については、2021年2月までに完了する基本設計及び来年度以降に予定している実施設計の各段階において定める。

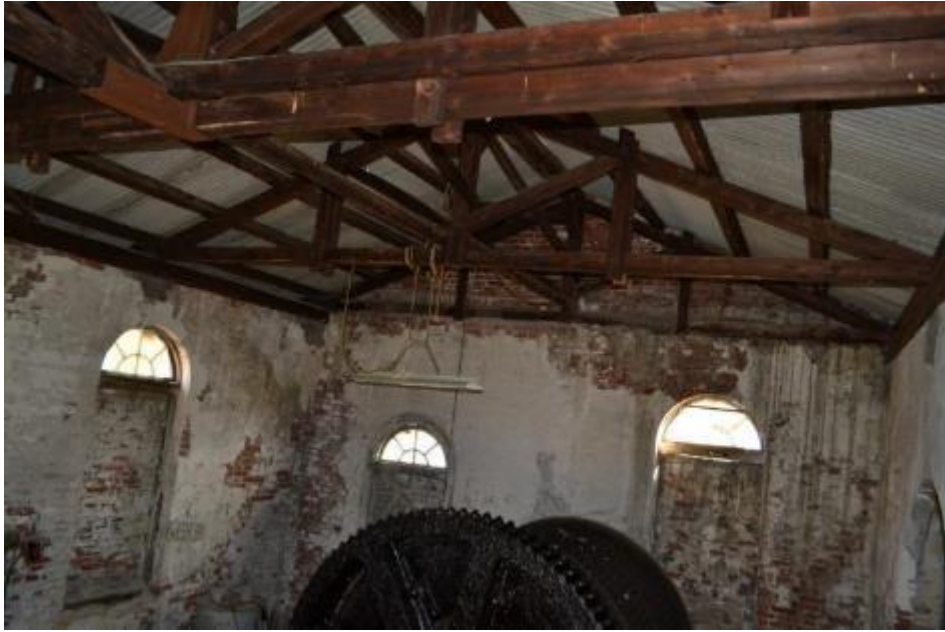
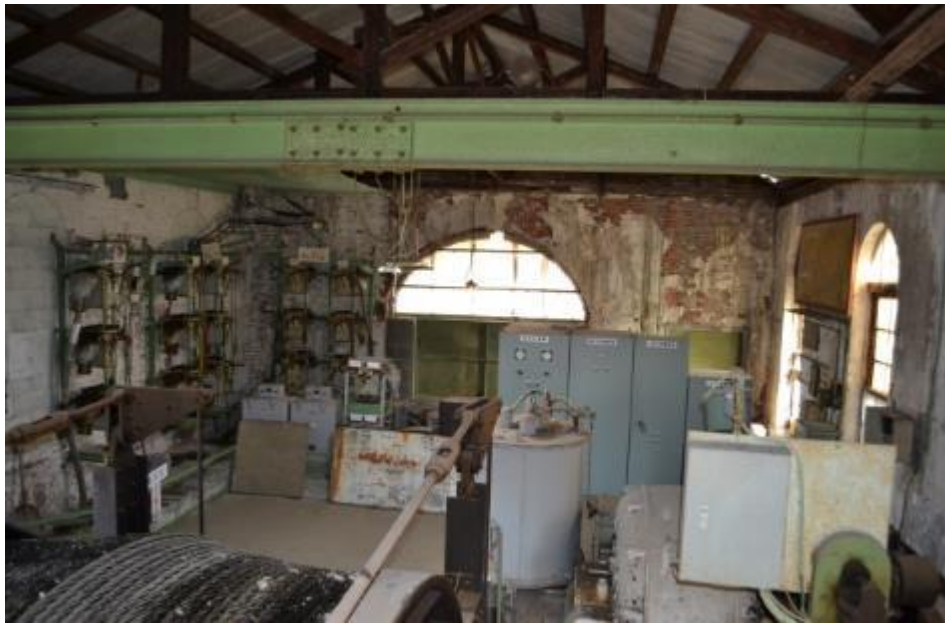
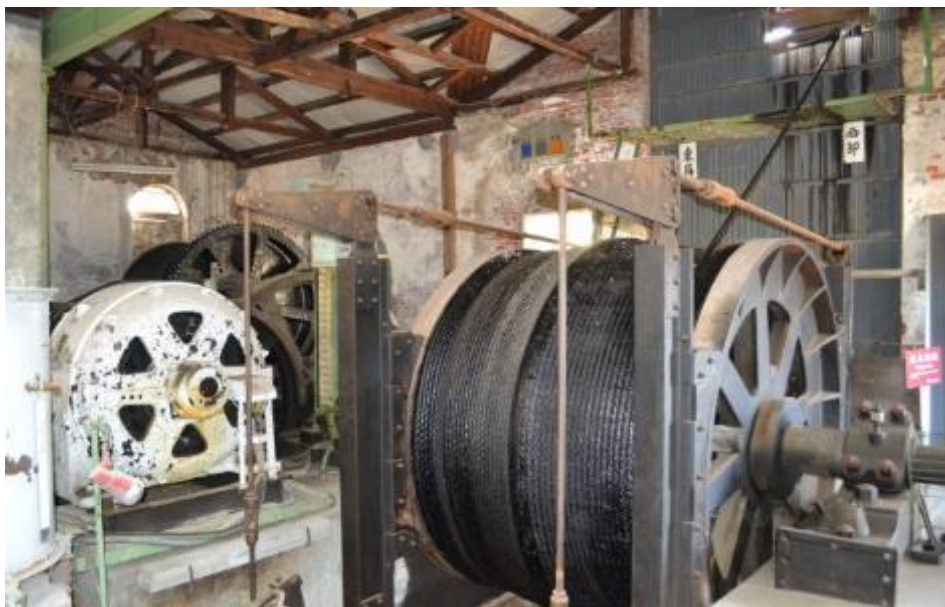
添付資料—1

一方、建物内外面は煉瓦の欠損や欠失が多く見られる。また一部アーチ頂部にも欠失が見られ、煉瓦崩落の恐れがある。屋根の腐食により雨漏りも著しく、煉瓦壁体へ雨水が伝わっている。これを契機として塩類が析出し、目地材の欠損が多く見られる。これらは建物の保存に悪影響を及ぼしており、第39回世界遺産委員会決議においても、「三池炭鉱・三池港では、物的素材の保全状態が悪い。」と言明されており、早い対策が必要である。(添付資料—1)

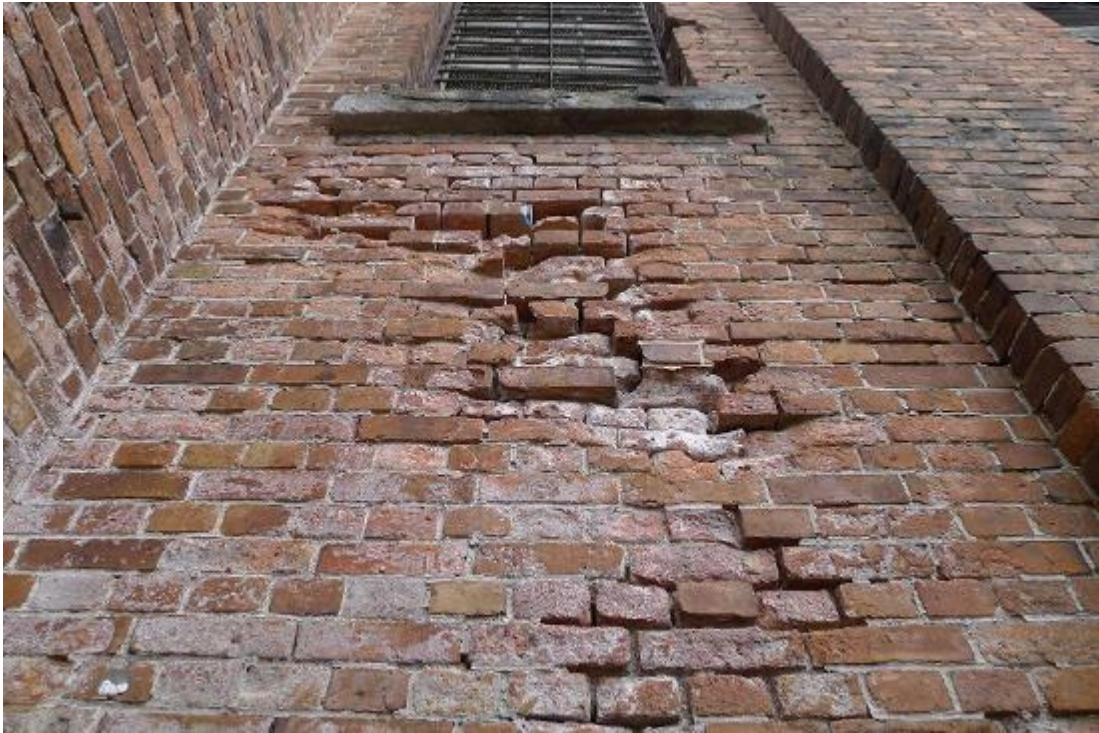
煉瓦補修 このように深く劣化してなくなった部分に補足煉瓦を張り込む

修理する。この時もオリジナルの部材はそのままに部分的に修理することが前提である。また、煉瓦の外壁で劣化のため、破損が著しい部分においては、破損箇所に煉瓦を部分的に継ぎ足す作業や、煉瓦と煉瓦をつなぐ目地がすかすかになっている部分を埋める作業などを行う。(添付資料―5) これらの作業もオリジナルの部材をそのままに、部分的に修理することが前提である。このように、閉山時の状態を維持することを目的とした保存修理を行い、既存部材を使用したまま、部分的な補修を行う。
