## 1. 報告書の概要

この保全状況報告書は、「明治日本の産業革命遺産 製鉄・製鋼、造船、石炭産業」の構成資産である、以下の事案についての報告を行うためのものである。

### **(3)エリア6 端島炭坑（構成資産6-7）における護岸整備工事に係るスクリーニング報告書（付属資料3）**

## 三重津海軍所跡（エリア 5/構成資産 5-1）における道路橋梁の建設完了報告書

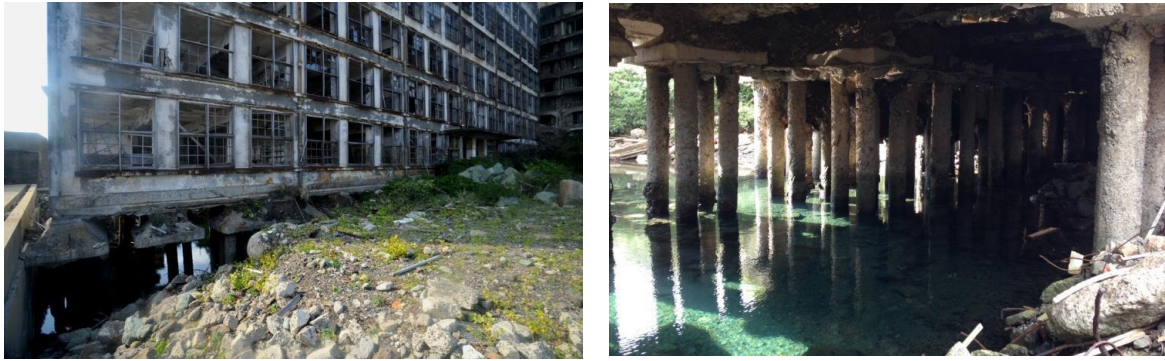
以下の写真は、1991年に台風で護岸が決壊した、島の北側70号棟（元端島小中学校）の様子である（図-3）。護岸が決壊に伴い70号棟の基礎部の土砂が島外に流出し、地中に埋まっているはずの建物の基礎杭が露出し、大変危険な状態であった。長崎市は、2018年に水中コンクリートを充填するなどの応急工事を実施したため、現在は安定した状態となっている（図-4）が、護岸の劣化を放置すると島の各所で同じような事態となり、島自体の崩壊につながる恐れがある。

図-3 1991年の台風により護岸が決壊した後の写真

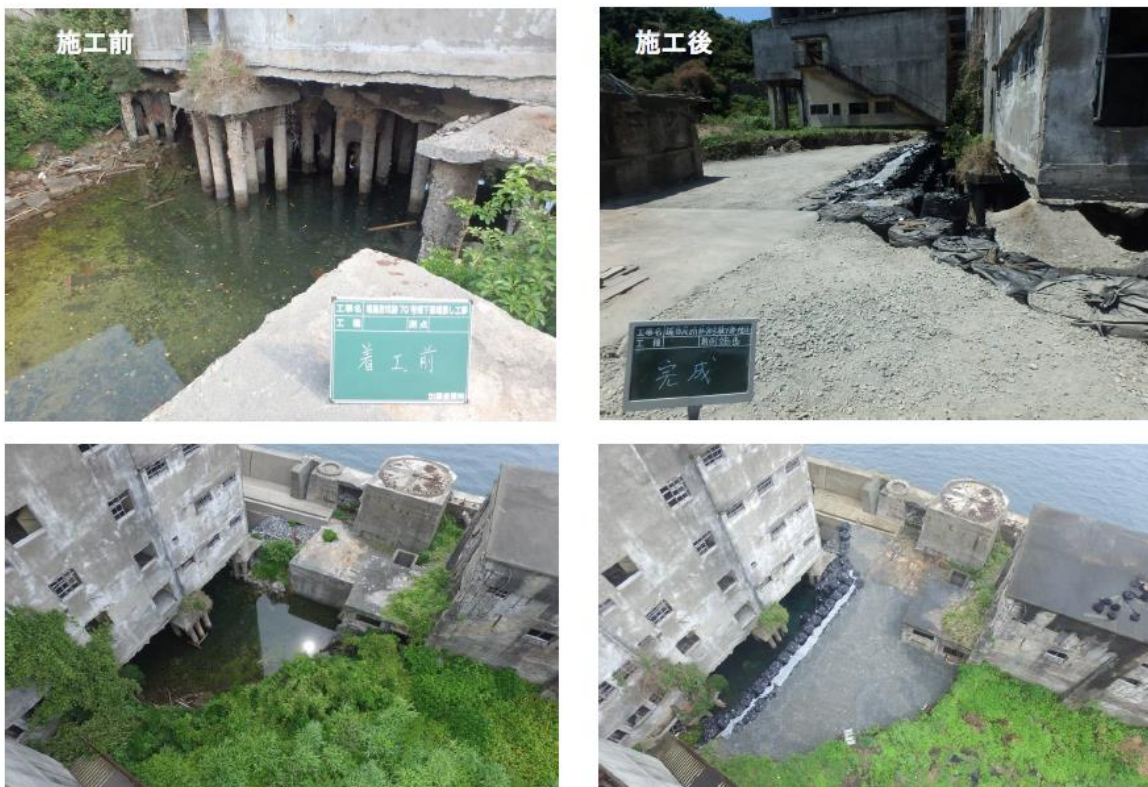
図-4 1991年に被災した箇所の応急工事の前後の写真

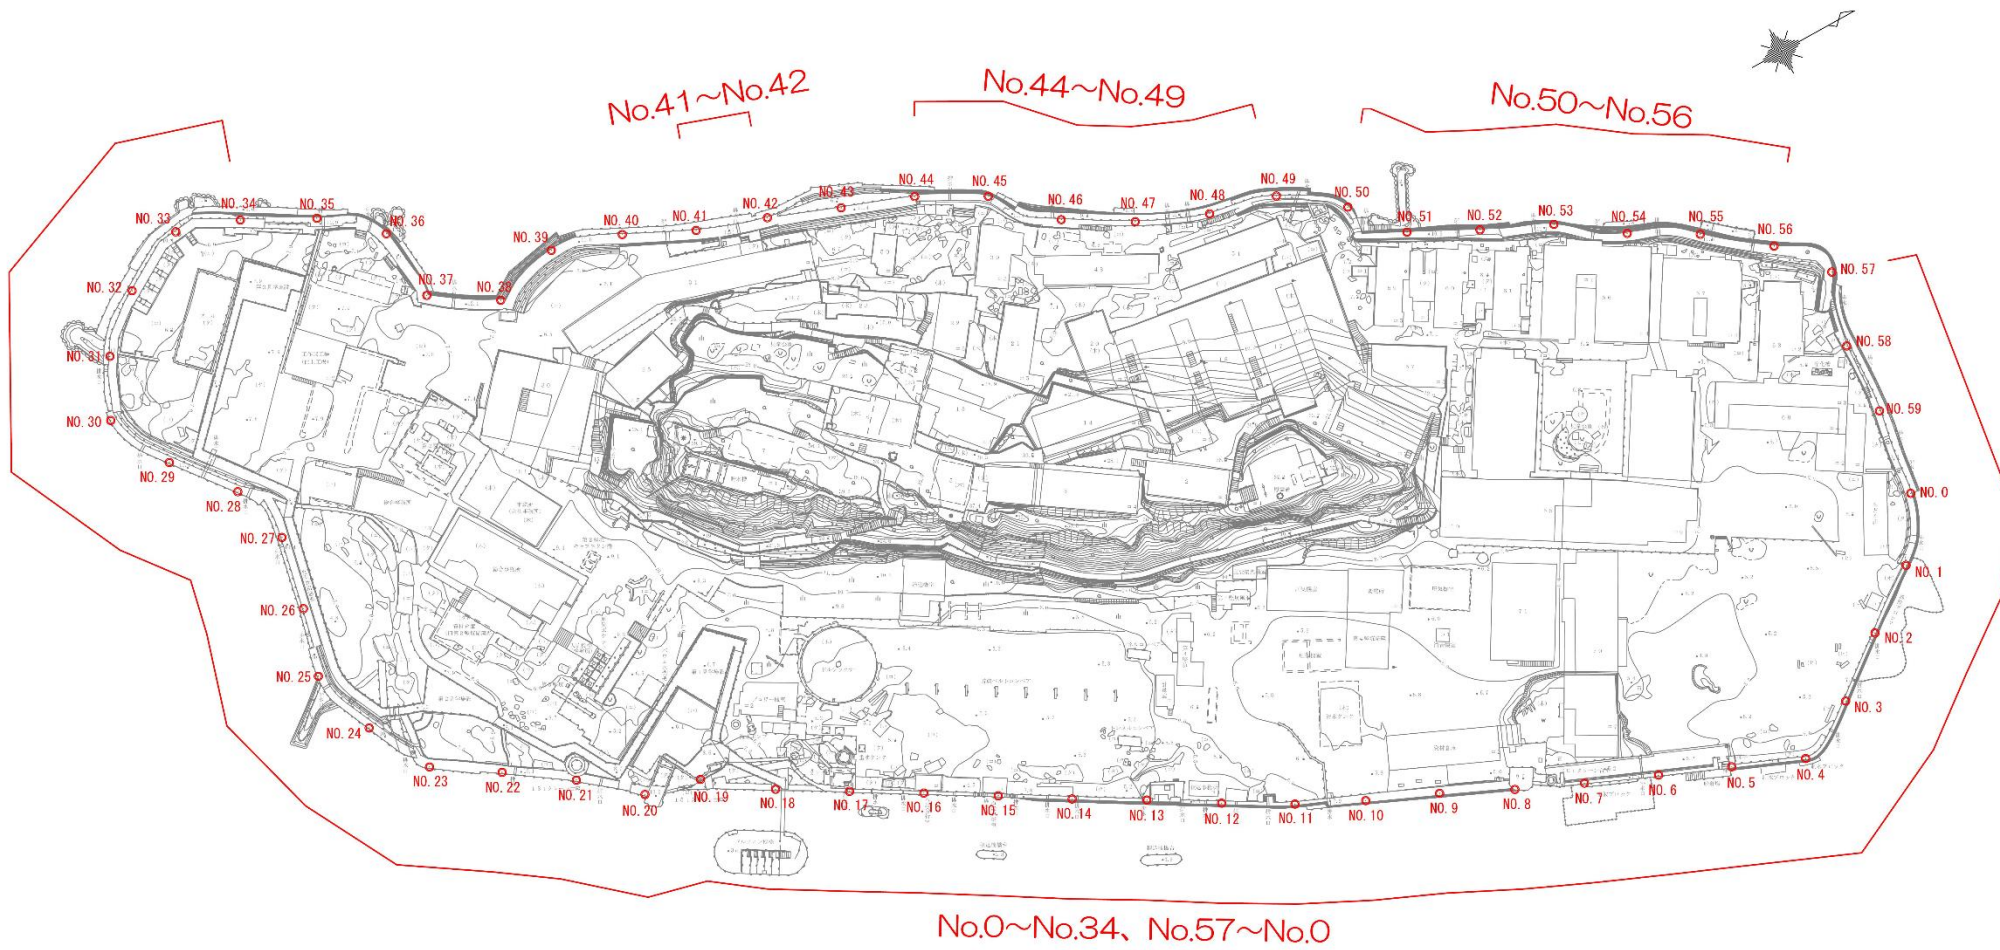
2015 年、2016 年は護岸突出部が波に耐えられるかどうかについて構造計算を実施した。その結果、30 年間で起こり得る最大の波によって護岸突出部が倒壊する可能性がある区間が護岸全体の 8 割にのぼることが判明した（図-5）。

図-5 護岸突出部の耐力不足区間

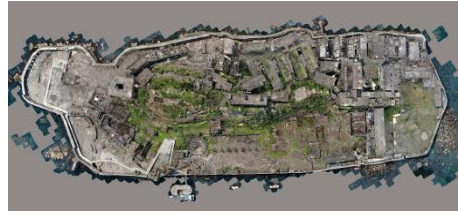
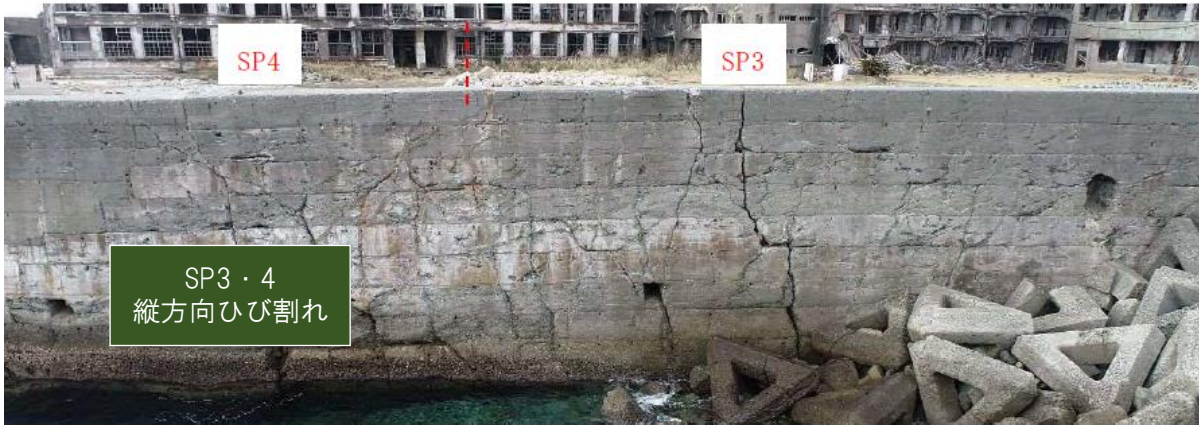
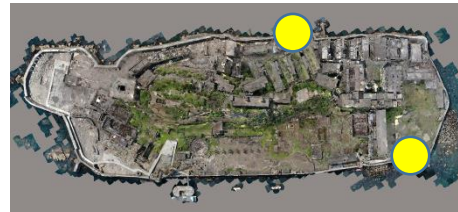
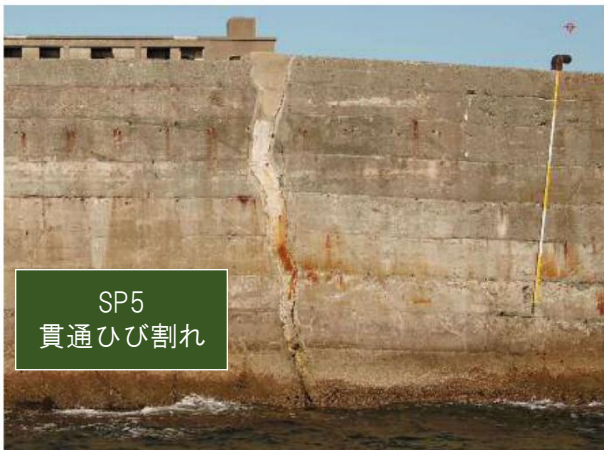
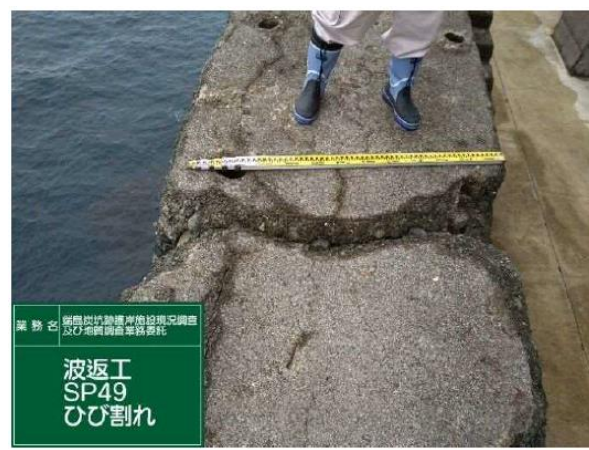
#### ①護岸の10mm以上のひび割れ (縦方向ひび割れ、貫通ひび割れ)

業務名 岩盤地盤調査・岸地盤調査  
及び地盤調査等業務  
波返工  
SP49  
ひび割れ

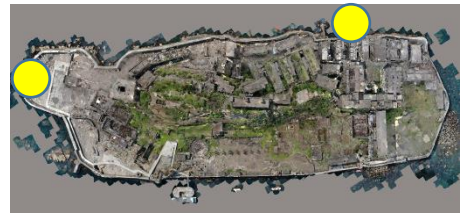
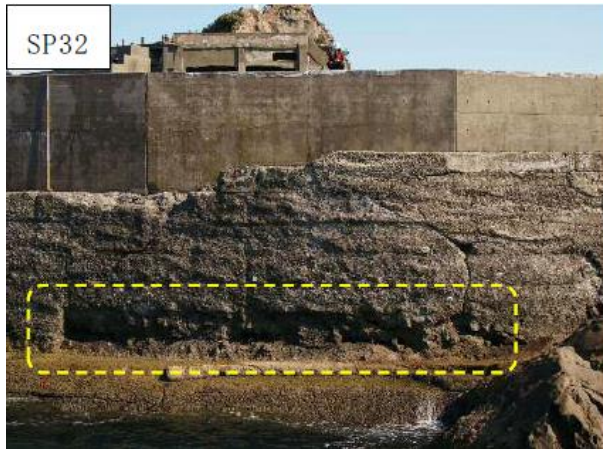
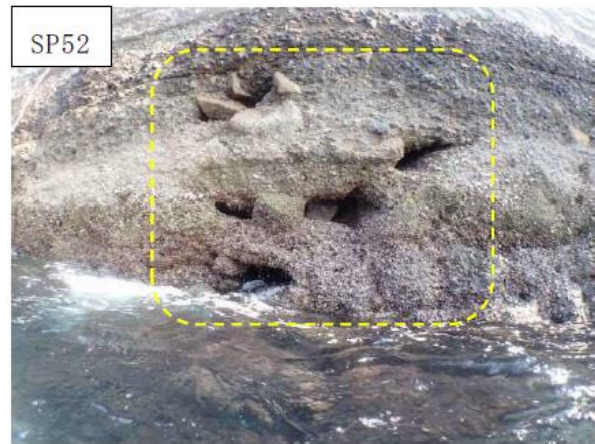
## ②護岸の欠損

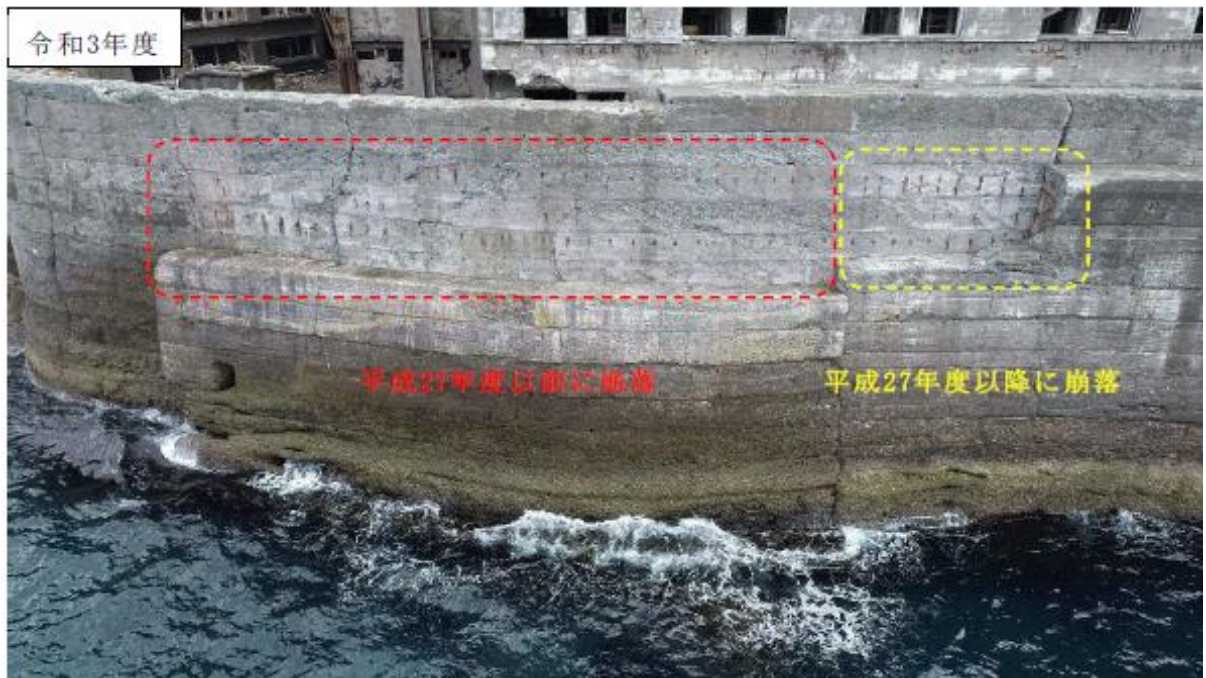
⑤護岸の崩落・崩壊（過去に補強したコンクリート部が分離し崩落）

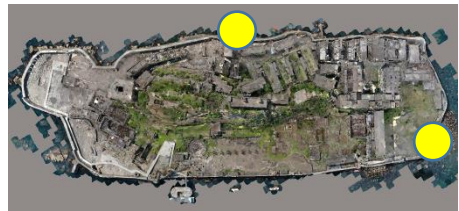
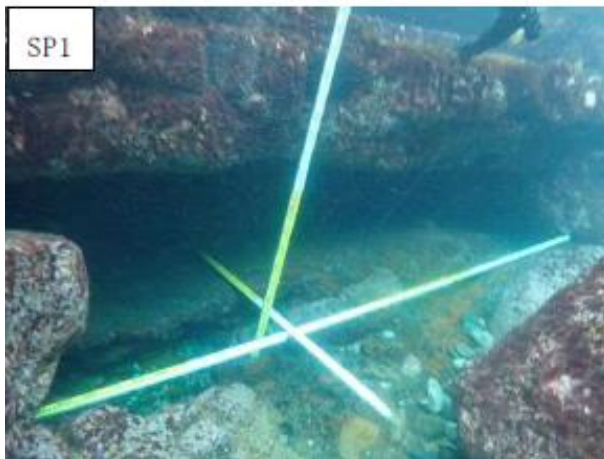
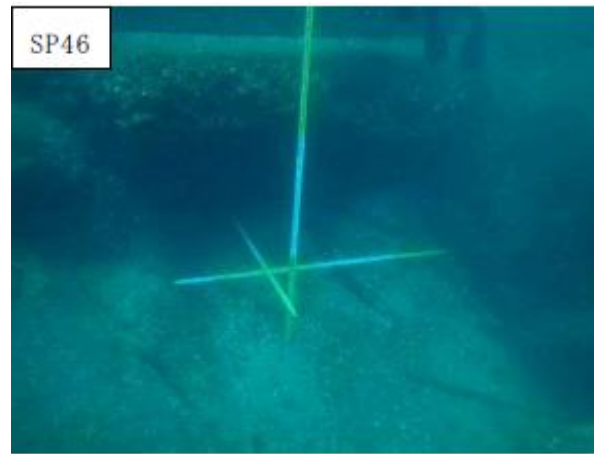
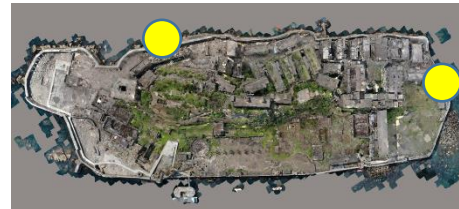
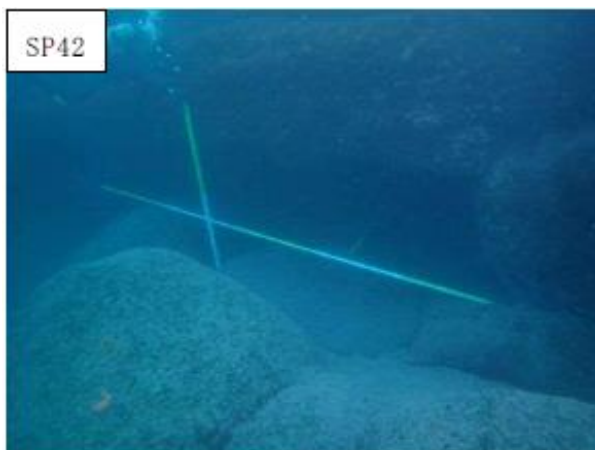
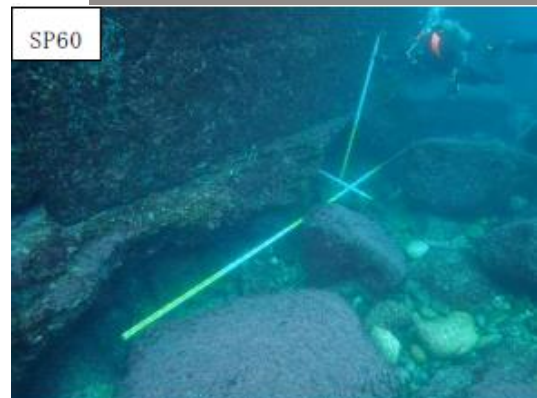
### ⑦護岸基礎部の空洞化

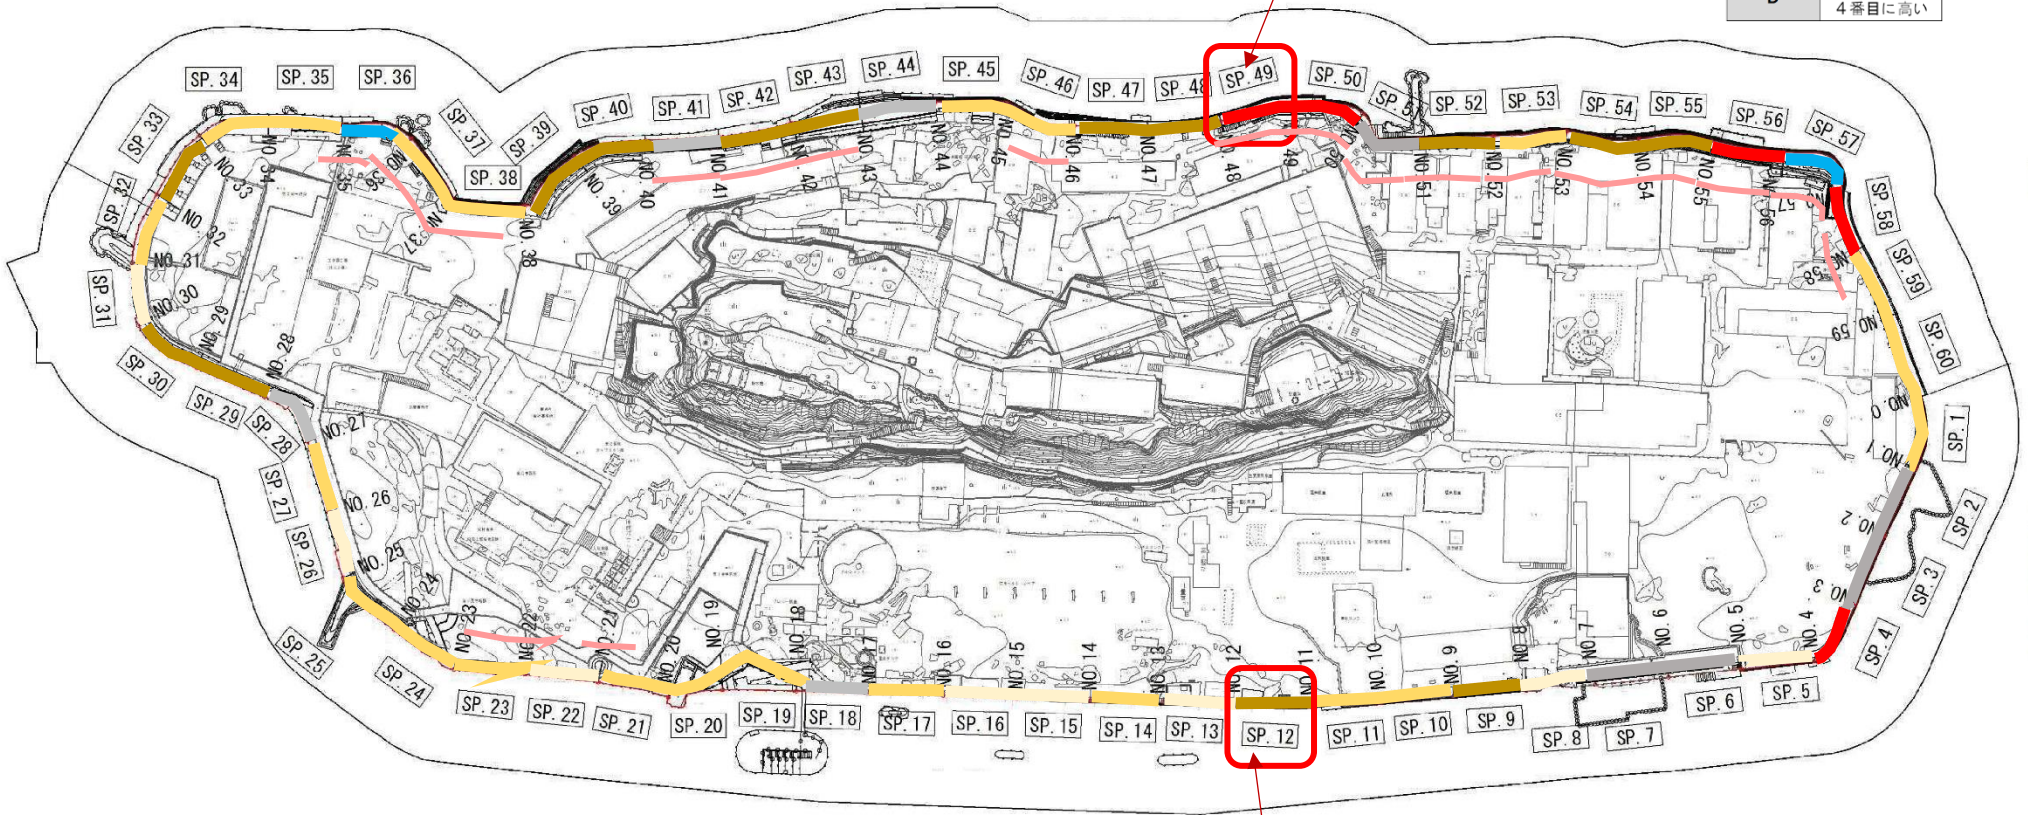
2023 年度の工事箇所については、優先度の高い A ランク及び B1 ランクの箇所から選定することとした。但し、A ランクとなっている 5 箇所の中で、SP.4、SP.56、SP.58 については、追加の地盤調査及び地盤の構造に応じた補強断面の再検討が必要となっており、早期の着工が困難であることから、それらを除く SP.49 及び次に優先度の高い B1 ランクとなっている SP.12 の 2 箇所を 2023 年度の工事予定箇所とした。特に SP.49 においては、堤体に貫通ひび割れが発生し、補強された腹付けコンクリートが崩落している。また護岸基礎部の空洞（幅 5m、高さ 2.3m、奥行 3.2m など）がある（図-9）。また、SP.12 においては、護岸基礎部の 2 つの空洞が奥でつながり、最深部で 5m に達している（図-10）。SP.12、SP.49 とともに危機的状況にあることから対応が急務である。SP.50 についても A ランクであるが、気象条件が厳しい端島において、島の東側と西側で気象条件が異なるため、限られた予算の中で今後、効率的に工事を進めるにあたり、予め施工への影響を把握し、一度にどのくらいの範囲で工事を実施できるかの確認を行う目的から東側及び西側から 1 か所ずつ選定しており、SP.50 は 2023 年の工事箇所に含まれていない。

SP.49 ランク A

SP.12 ランク B 1

図-8 保全整備優先度判定図及び 2023 年度整備選定箇所

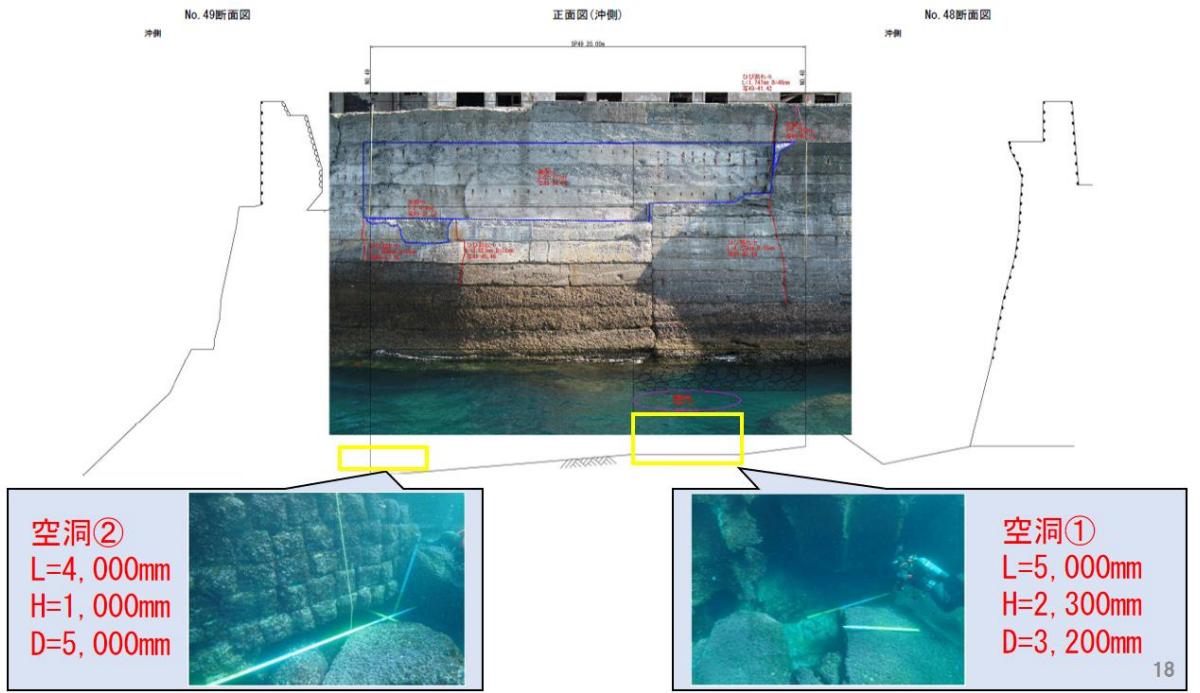
图-9 2023 年度整備工事予定箇所 (SP.49、優先度 A)

破損箇所	採用工法
ひび割れ	張コンクリート
陸上空洞部（吸出し有）	可塑性グラウト注入
陸上空洞部（吸出し無）	場所打ちコンクリート
護岸基礎空洞部	水中不分離コンクリート
護岸（補強）	張コンクリート
護岸背後地の土砂流出	排水溝整備+場所打ちコンクリート

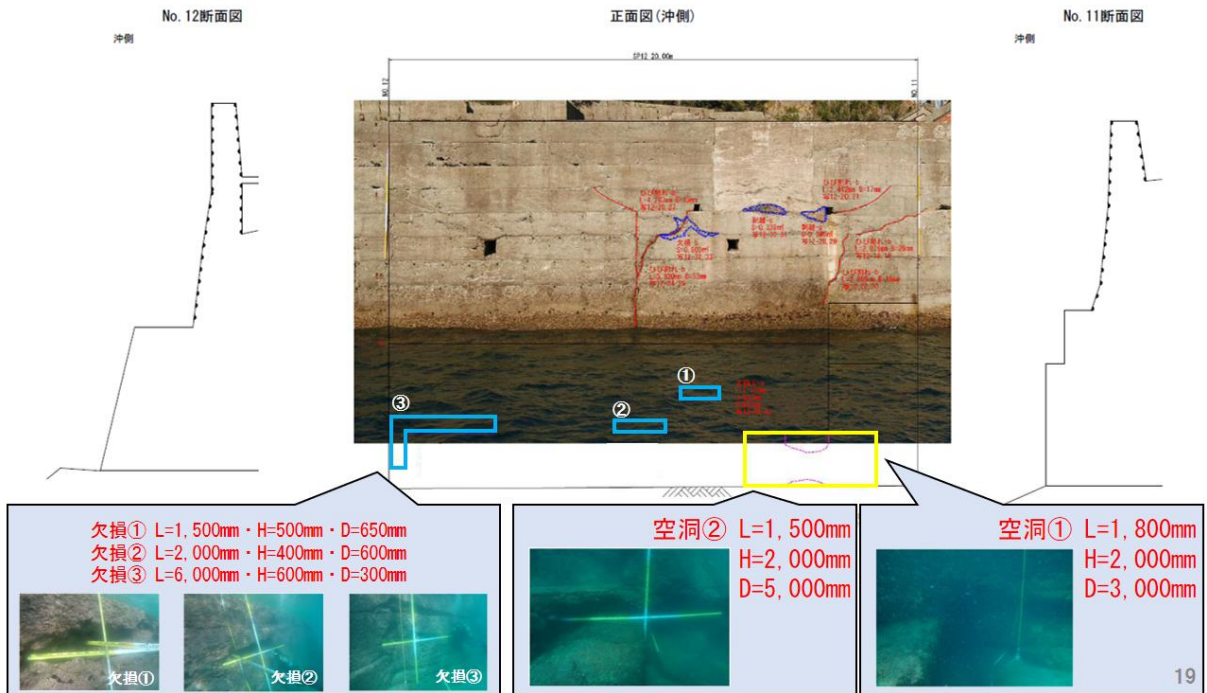
图-10 2023 年度整備工事予定箇所 (SP.12、優先度 B1)

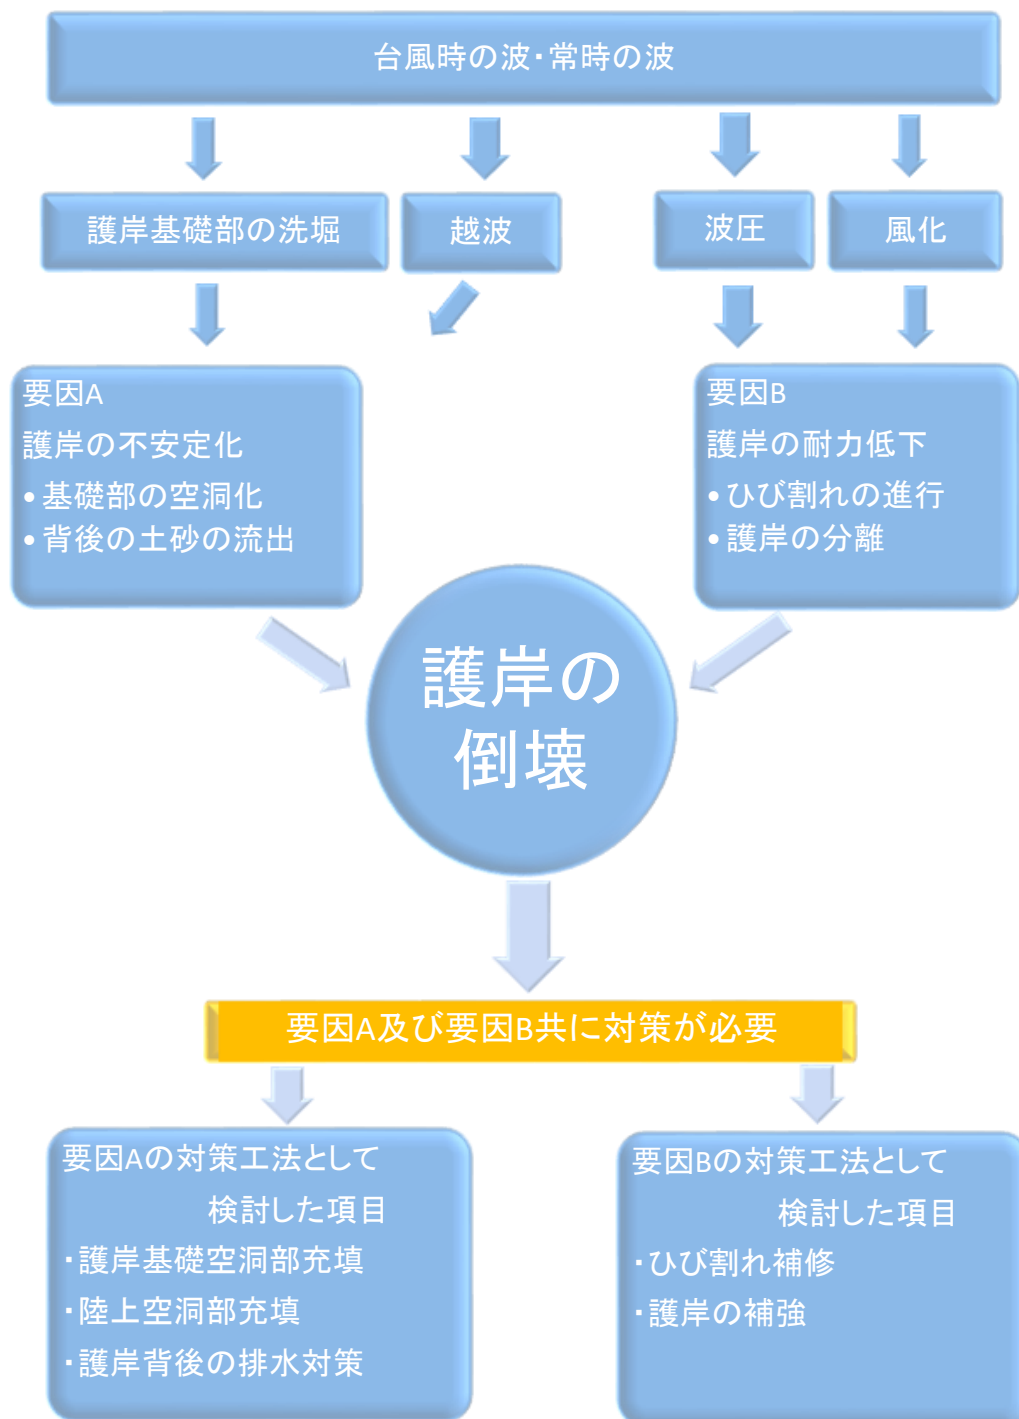
護岸の被災には「護岸の不安定化（要因 A）」、「護岸の耐力低下（要因 B）」の主に2つの要因があると考えている。それぞれの要因から護岸が倒壊し、その後、島内の遺構に直接波浪が作用し、遺構損壊へつながるおそれがあるため、要因 A、要因 B 共に対策が必要となる。以下の図で、護岸被災のメカニズムと検討した対策工法（図-11）及び2つのメカニズム（図-12、13）の詳細について説明する。

図-11 護岸崩壊のメカニズム及び対策工法フロー

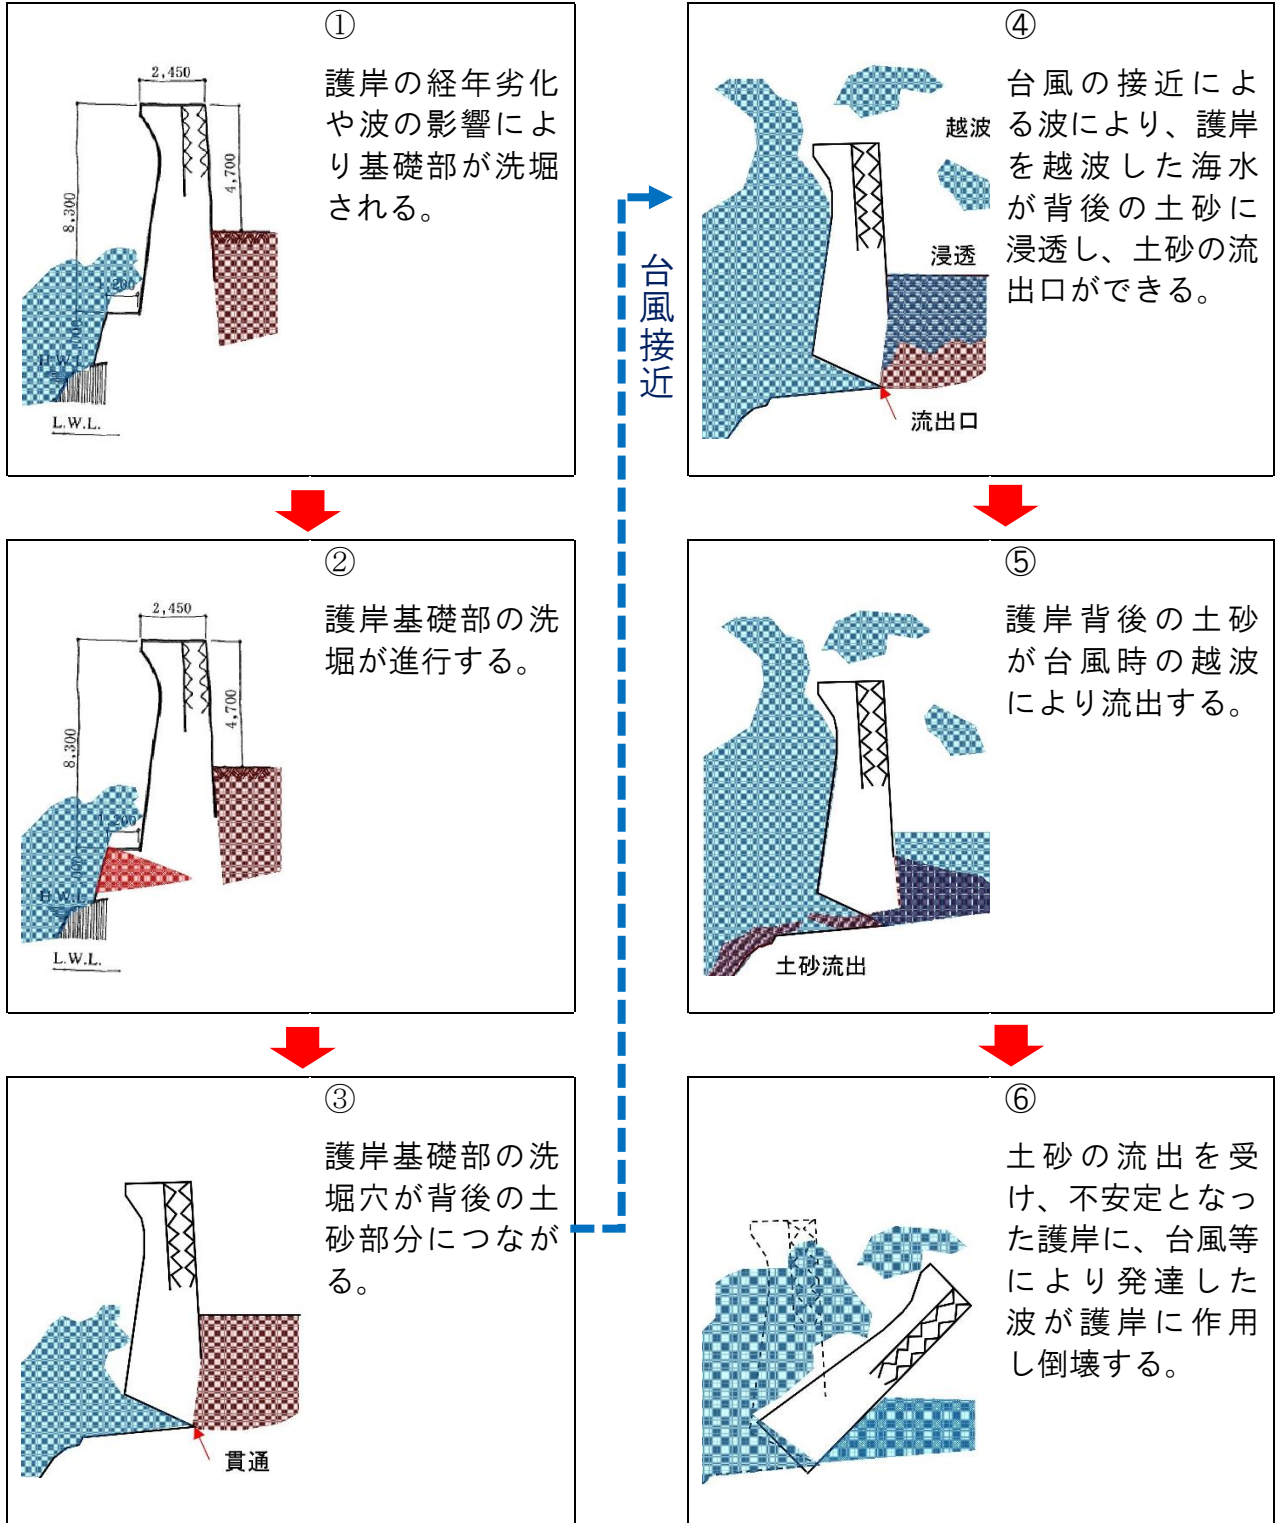
図-12 「要因 A 護岸の不安定化」のメカニズム

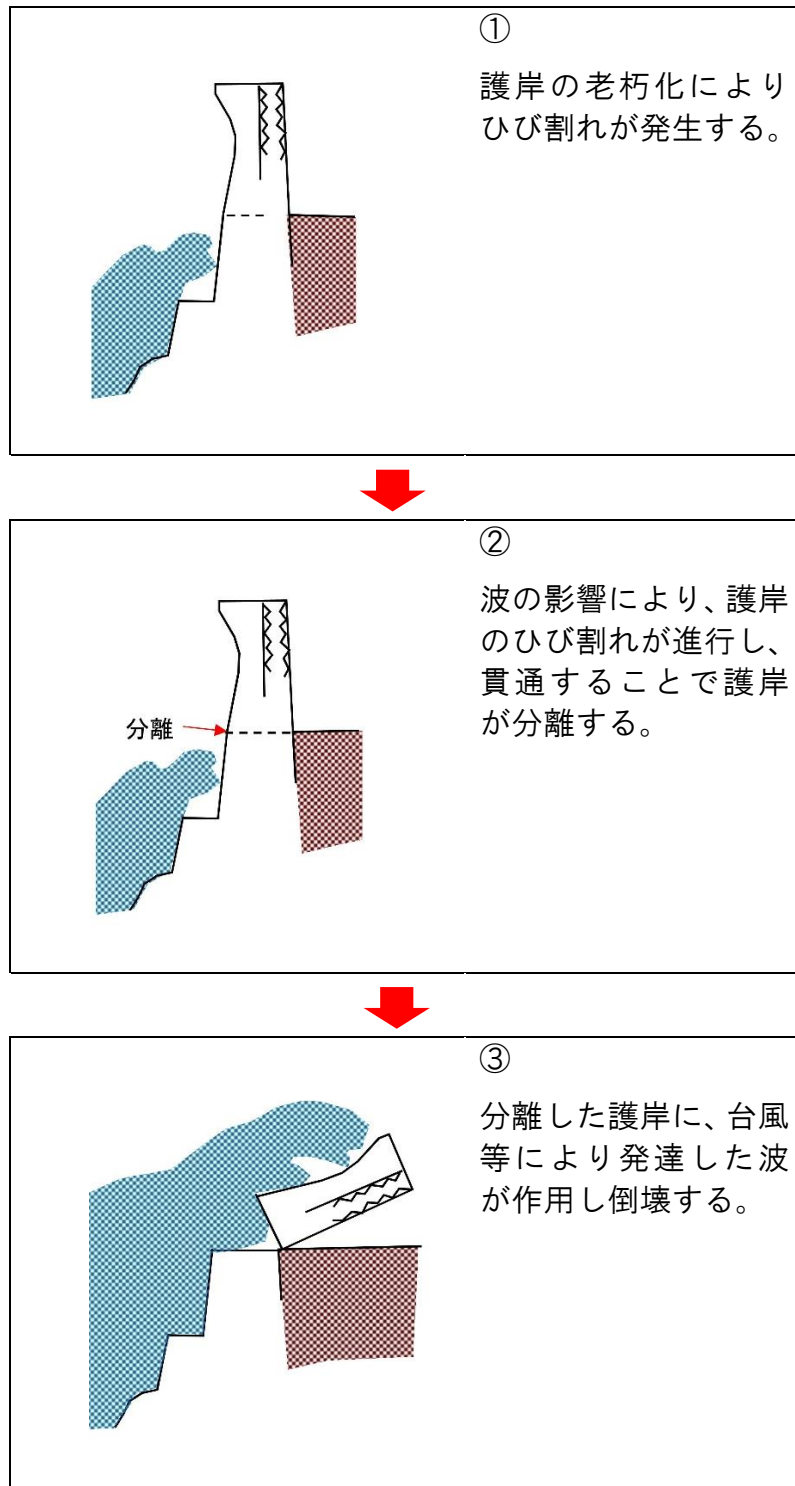
図-13 「要因 B 護岸の耐力低下」のメカニズム
