# 耐震補強により灯台被害を軽減し、船舶交通の安全を守る (宮城県石巻市)

事業者：国土交通省 海上保安庁

## に き し ろ さ き 二鬼城崎灯台

## 対策名：90 航路標識の老朽化等対策

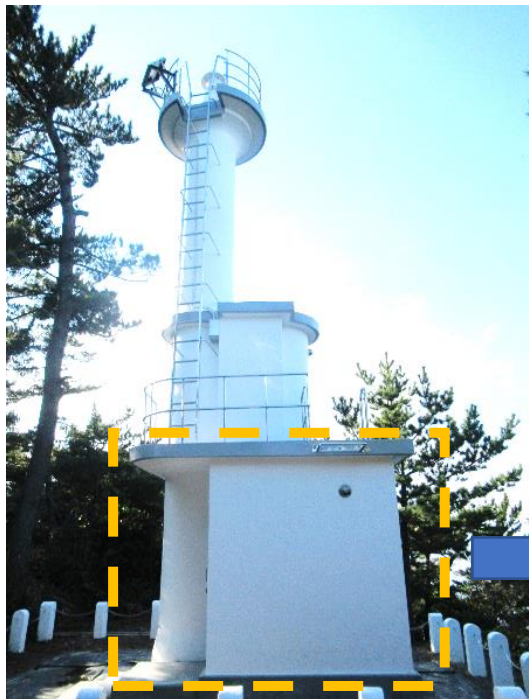
### 対策後

灯台の構造弱部を診断した結果、大地震動（震度6強～7程度）に耐えられないことが認められたため、耐震補強が課題となっていました。

航路標識（灯台等）の倒壊、損壊等に対応するため、長寿命化の整備を着実に実施し、航路標識の老朽化対策を図ることとし、二鬼城崎灯台では、倒壊、損壊に備えるため、耐震補強を講じました。

令和4年3月に発生した福島県沖を震源とする地震では、宮城県及び福島県で最大震度6強を観測し、石巻市では震度6弱を観測しましたが、耐震補強を実施した本灯台は倒壊、損壊することなく安定した航路標識の機能を維持しました。
