橋梁の洗掘対策により鉄道の安全・安定輸送を確保 (大阪府泉南市、阪南市)

事業者：南海電気鉄道株式会社

南海本線 男里川橋梁 (橋脚の洗掘対策を実施)

対策名：No.146 豪雨による鉄道河川橋梁の流失・傾斜に関する緊急対策

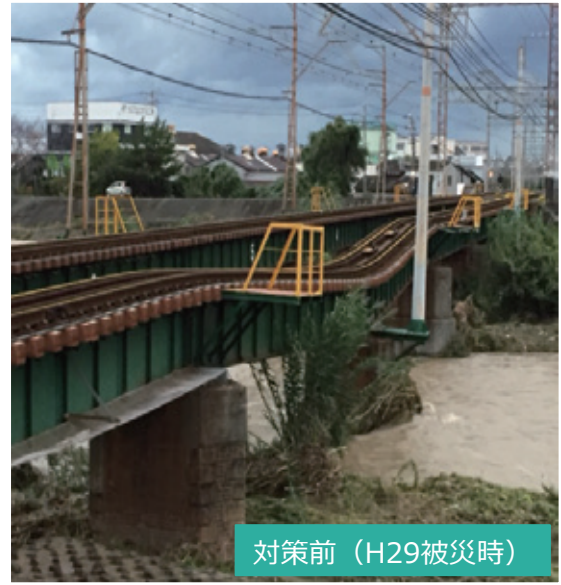
対策前 (H29被災時)

頻りに水位が上昇している状況が観測され、本河川に位置する男里川橋梁は、砂州の浸食による河床低下により、洗掘を受けやすい状態でありました。

平成29年10月に発生した台風21号に伴う連続雨量216mm、時間最大降水量21mmもの急速な増水により、橋梁部の洗掘が発生し橋脚が傾斜しました。
