建物構造体の耐震補強により安全・安心な教育研究環境を確保 (福岡県筑後市)

事業者：学校法人真宗大谷学園

対策名：No.22 学校施設等の構造体の耐震化に関する緊急対策

事業名：体育館耐震補強事業

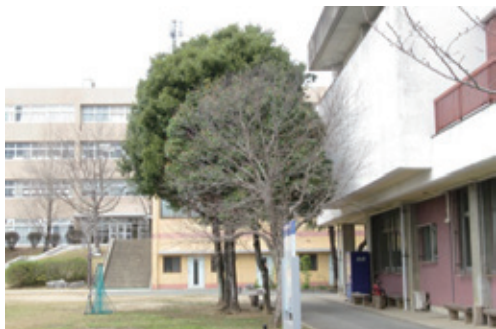
写真：耐震補強工事前

対策を行った体育館は、昭和55年に建設されたものであり、耐震診断の結果、構造耐震指標Is値が0.24であり、地震の振動及び衝撃に対して倒壊し、又は崩壊する危険性が高い建物であることが明らかとなりました。構造耐震指標Is値は、構造耐力上主要な部分の地震に対する安全性を評価するものであり、当該数値が0.3未満の場合、その建物は、地震の振動及び衝撃に対して倒壊し、又は崩壊する危険性が高い評価となります。

学校の施設は学生等が日常的に利用するものであり、教育研究活動の継続性の観点から、工事を早期に完了する必要があります。このことから、比較的工期が短く、工事費が安価な枠付鉄骨ブレースを外壁等に設置（一部開口閉塞）する工法により補強工事を実施しました。
