世界文化遺産『明治日本の産業革命遺産 製鉄・製鋼、造船、石炭産業』(No.1484)

寺山炭窯跡(エリア 2/構成資産 2-2)の災害後の修復・復旧事業計画案に係る遺産影響評価報告書

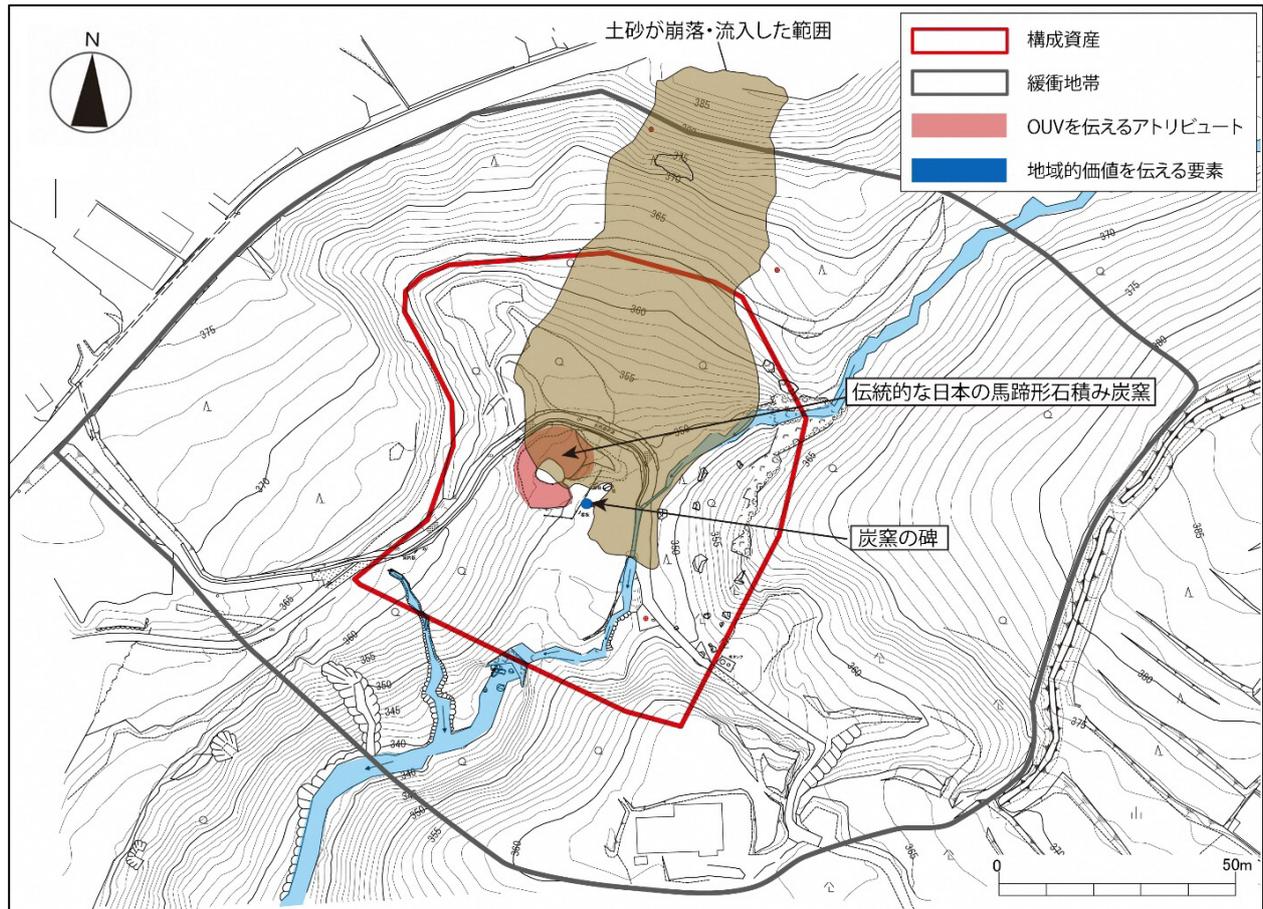
図 2 構成資産と緩衝地帯及び被災の範囲

2度目は、炭窯跡の北東側の斜面において、幅約30～50m、延長約100mにわたり土砂崩れが発生したため、大量の土砂及び樹木が構成資産内に流入し、その衝撃で炭窯の南西側の石積みが高さ約2.5m、幅約3.5mにわたり崩壊するとともに、炭窯の大半が流入土砂に埋没した。

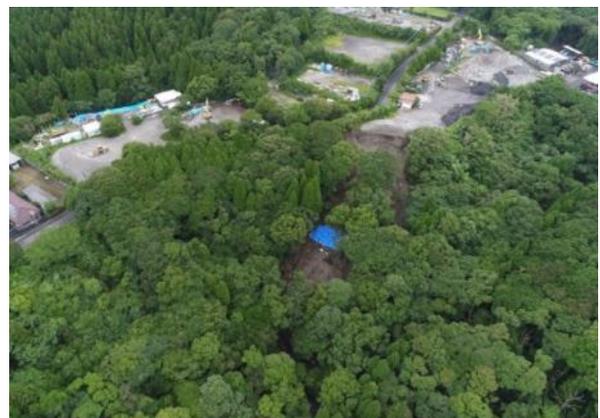
写真 2 被災状況 (遠景) (2019.7.1 撮影)

2019(令和元)年 6 月 27 日～7 月 4 日の大雨の影響により、寺山炭窯跡の炭窯本体(以下「炭窯」という)は 6 月 28 日及び 7 月 1 日の 2 度にわたって部分的に崩壊した(写真 1～4)。

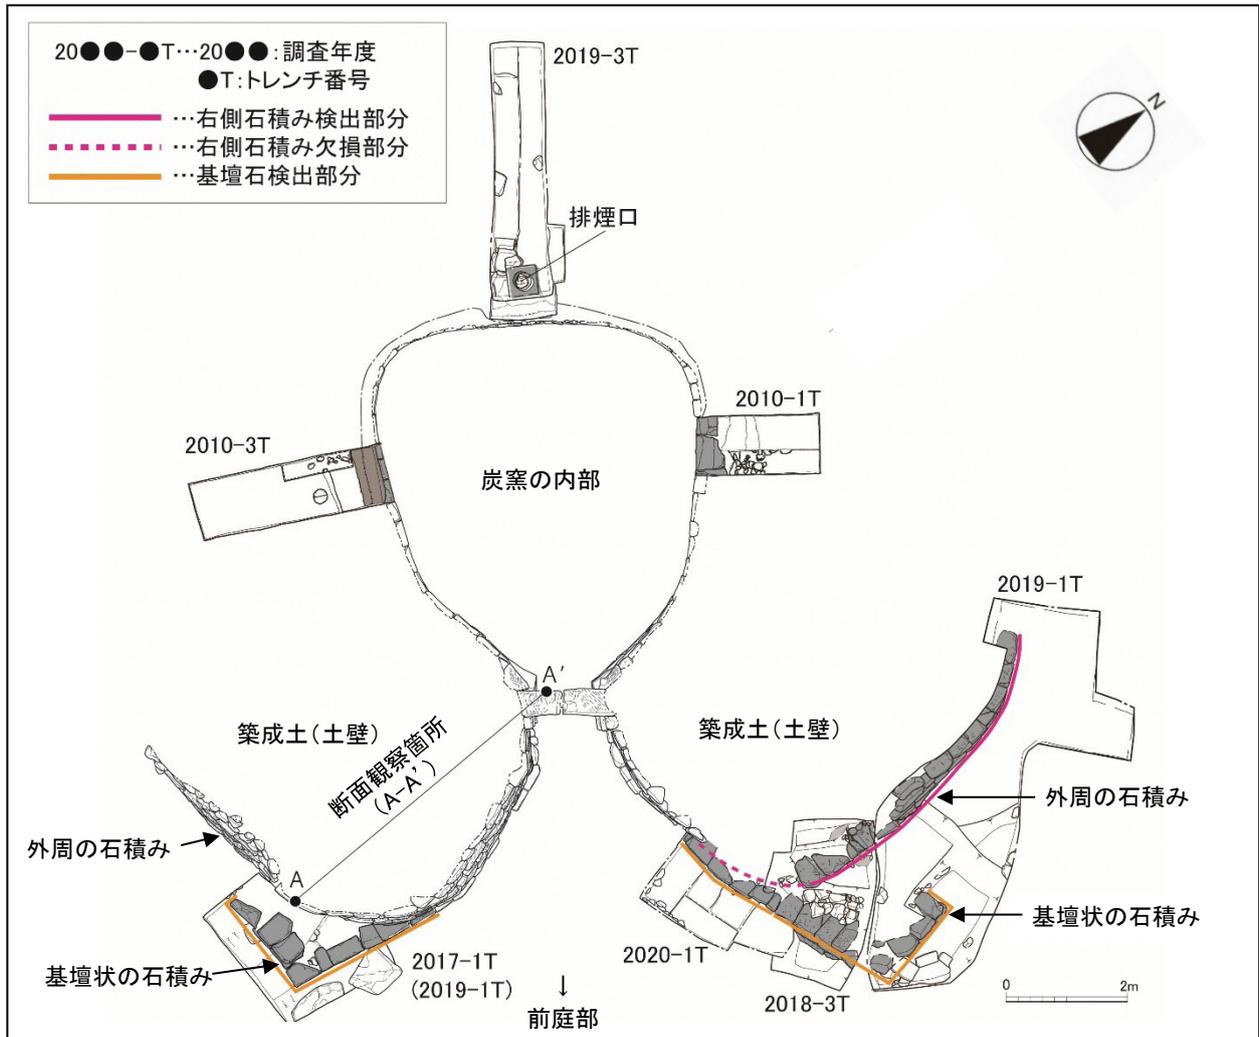
図 3 主な発掘調査区と調査成果図

炭窯の全形・基礎構造を把握するため、鹿児島市が設置する考古学や遺産保全、建築・景観など各分野の専門家から構成される「集成館地区整備活用専門家委員会」の助言・指導の下に、鹿児島市が主として炭窯の外周部分の発掘調査を実施した。その結果、炭窯の北東側にも石積みが巡り、前庭部の地下には平面形状が方形を呈する基壇状の石積みが発見されていることを新たに確認した(図 3)。

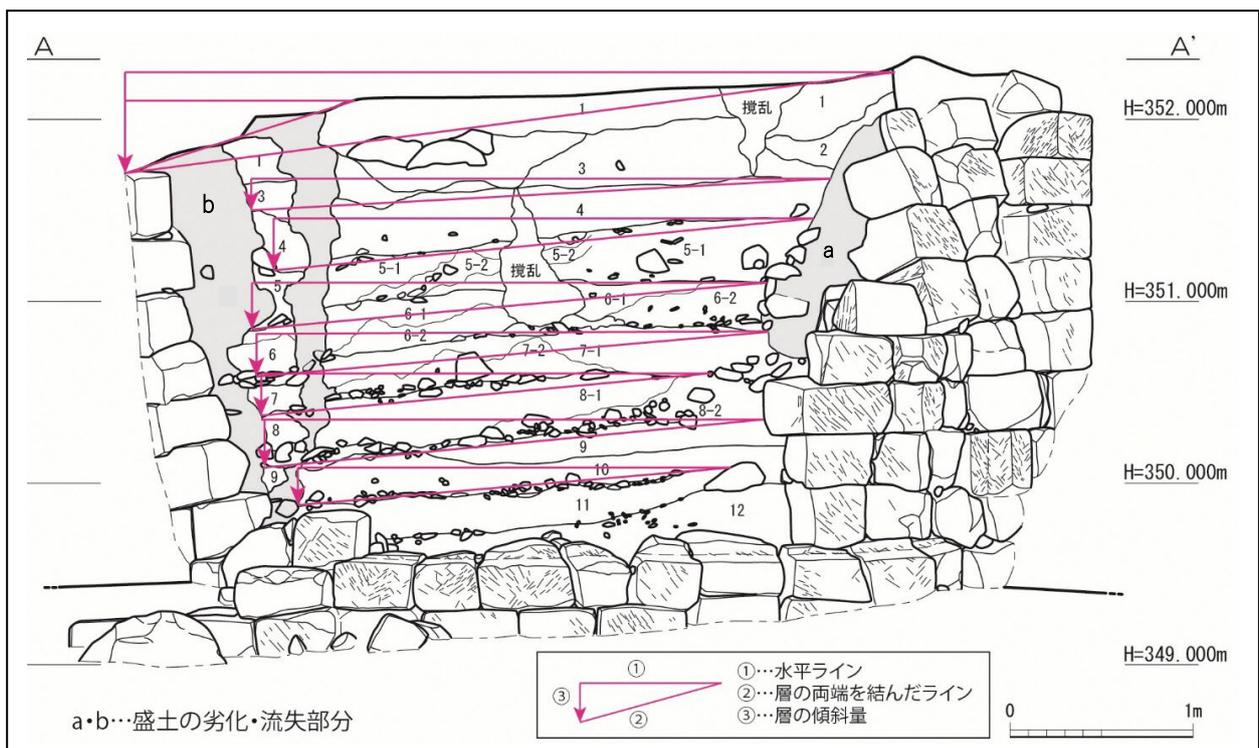
図 4 炭窯南西側の崩落箇所における断面観察図(構造把握調査に関する図)

炭窯南西側の崩落箇所において、考古学的な手法を用いて炭窯石積み・築成土の断面観察を行った。その結果、日本の近世城跡の石垣に見られるような石積みの背面に小礫を充填する「裏込め」の手法を用いず、石積みの石材の設置と背面の盛土を繰り返しつつ壁体を構築する炭窯に独特の築造プロセスが明らかとなった。また、石積み背面の互層を成す盛土が炭窯の内側から外側に向かって傾斜していることが判明したことから、石積み基盤面の部分的な不同沈下が石積みの孕み出しの原因となったことも想定されるなど、炭窯の操業が停止した後の劣化・崩壊のプロセスを知る手がかりが得られた(図 4)。

石積みの孕み出しについては、被災前に実施した孕み出しの原因の分析調査により、石積みの石材が劣化し、石積みの天端から雨水が流入したことに起因して、石積み背面の築成土の劣化が原因となったことが判明し、2019(令和元)年度以降に解体・積み直しを行うこととしていた。また、今回の大雨災害により炭窯の石積みが崩落したことにより、石積み背面の築成状況を把握するための各種調査の実施が可能となり、炭窯の支持基盤層の部分的な不同沈下が石積みの孕み出しの原因となった可能性があることも明らかとなった。

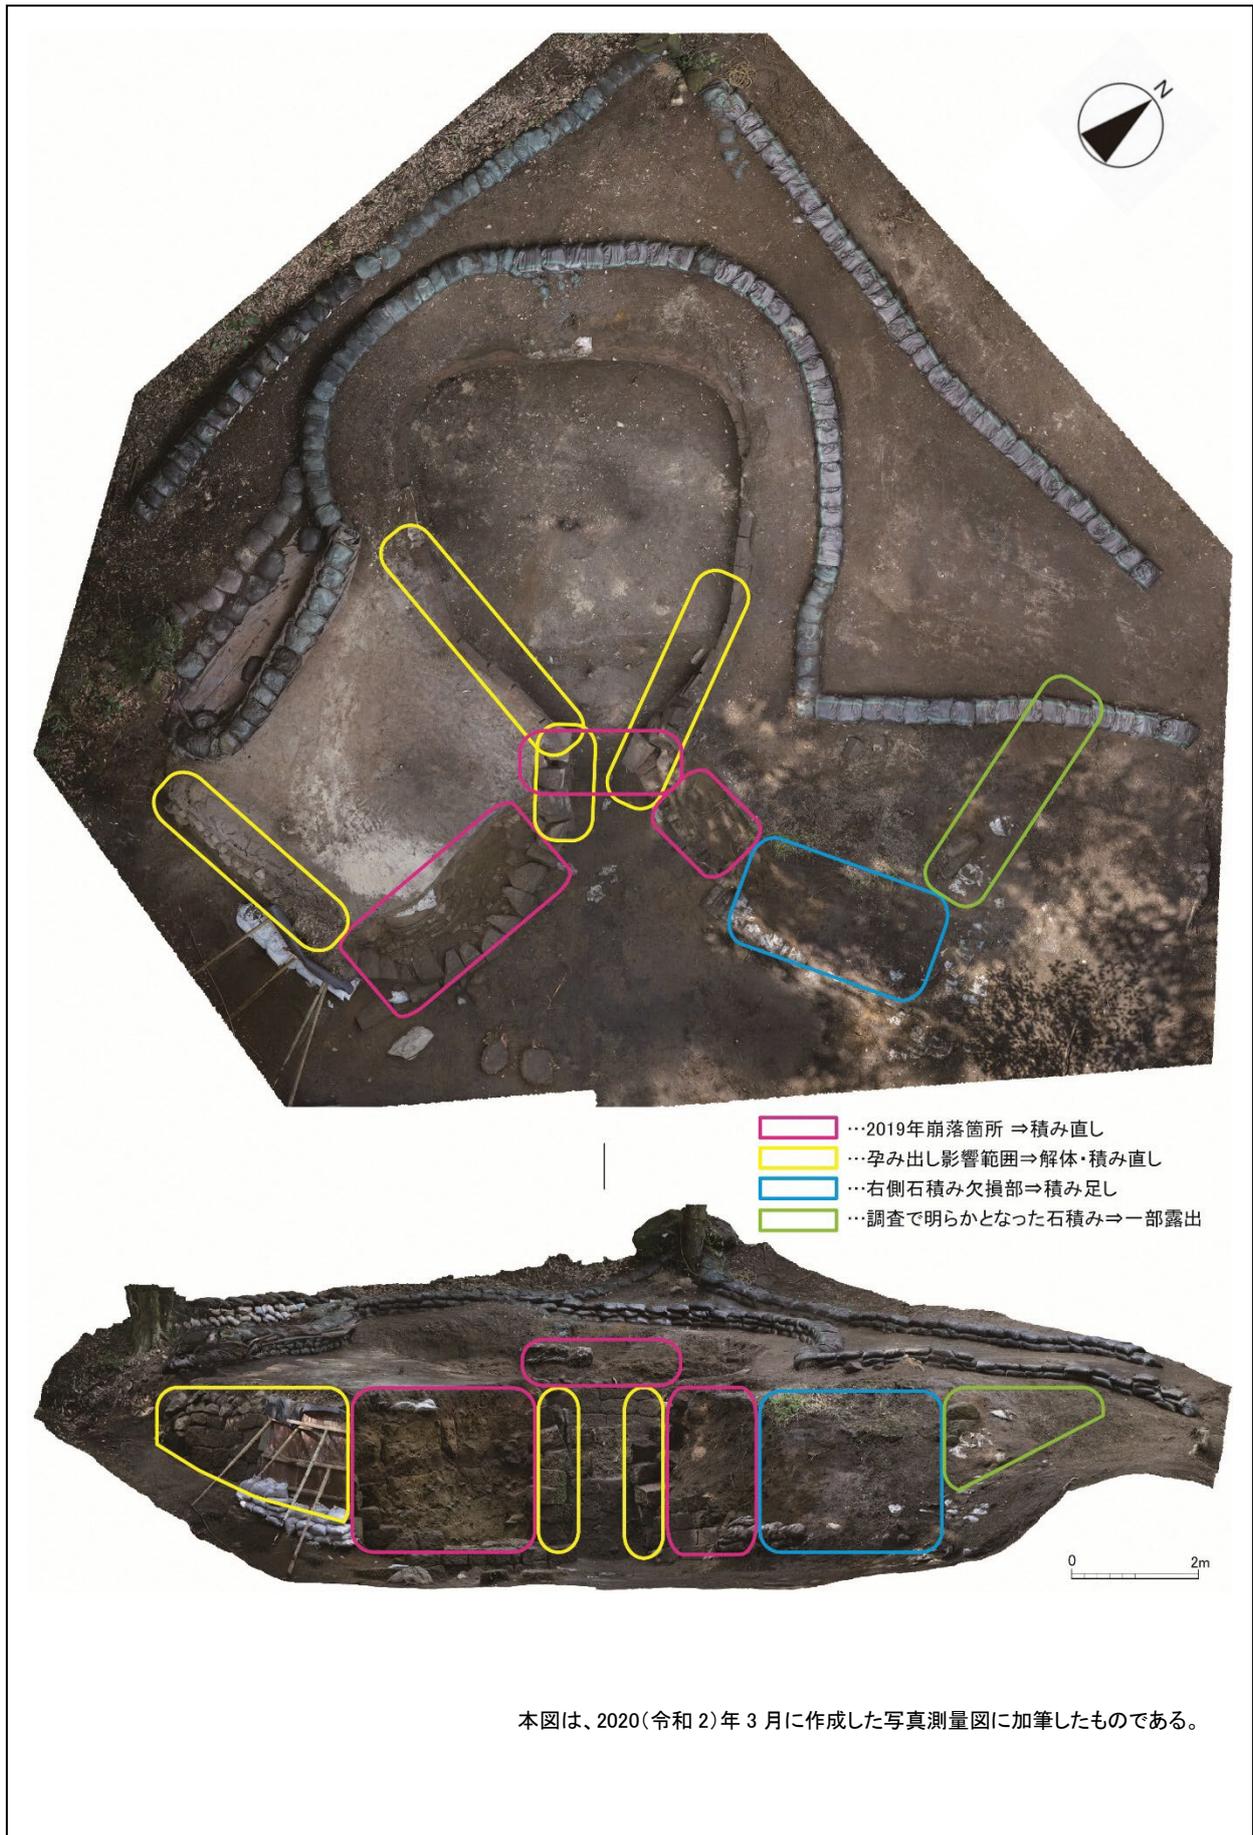
図5 炭窯本体の各部に対する災害復旧事業の方針

課題は、今回崩落した石材を積み直すだけでは構造体としての安定性を確保できないことである。具体的には、崩落石材の積み直しと併行して、被災前から確認されていた石積みの欠損部分に対する新規石材の補充及び孕み出しの部分に対する解体・修復を行わなければ、安定した構造体の石積みへと復旧することが難しいことである。

石積みの欠損部分は炭窯の正面北東側に存在し、定期的な変位測定によってその周辺石材が異動し、不安定な状態となっていることが判明した。2020(令和2)年の発掘調査において当該箇所の基礎部分を確認していることから、その上部に新規石材を補充するうえで根拠となる考古学的情報は明らかである。

- 寺山炭窯跡の幕末期の証拠及び現代に至る変遷の証拠の保存、並びに炭窯の構造体としての安定性の確保の双方の観点から、修復を行う。
- 被災時の崩壊箇所の復旧を基本とするが、調査により明らかとなった地下の石積みは一部露出・復元を行う。世界文化遺産への登録以前に既に崩落していた石積みは最小限の範囲で復旧し、欠損した部分への新規石材を積み足して炭窯の構造体としての安定化を図る。
近現代に日本の各地で行われていた紀州備長窯⁶の類例調査によると、炭窯及び壁体⁷内部への雨水の流入防止のために上屋(小屋掛け)を設けていた可能性が高いと考えられる。しかし、現時点では上屋の存在を証明しきれないこと、上屋の設置は炭窯の外観に少なからず変化を及ぼすこと等を考慮して上屋を設置しないこととし、炭窯の壁体天端に適切な排水対策を行うことにより、雨水の壁体内部への流入を低減させる。その詳細な手法については、2021年2月までに完了する基本設計及び来年度以降に予定している実施設計の各段階において定める。

世界文化遺産への登録以前に既に欠損していた石積みの部分に対する新規石材の補充、経年による孕み出しが影響を及ぼしている石積みの範囲に対する解体・積み直しにより、被災前の状態よりも炭窯跡の石積み及び壁体の安定性が確保され、形態に係る真実性は強化される。不同沈下への対策として現代工法による地盤改良は実施しないこととしたため、石積みの孕み出しを完全に防止することはできないが、今回の災害後における修復・復旧事業の完了後においても定期的に石積み・壁体の挙動に関する定点観測等を行い、将来的な対策に向けたデータ収集に努めることとする。

炭窯の壁体内部への流入雨水を低減させるために、壁体天端への適切な排水対策を行うとともに、石積みが欠損し新規石材により積み足した部分と発掘調査により明らかとなった北東側の地下の石積みとを接続し、一部露出・復元を行うこととしている。ただし、その詳細な手法については、2021年2月までに完了する基本設計及び来年度以降に予定している実施設計の各段階において定める。

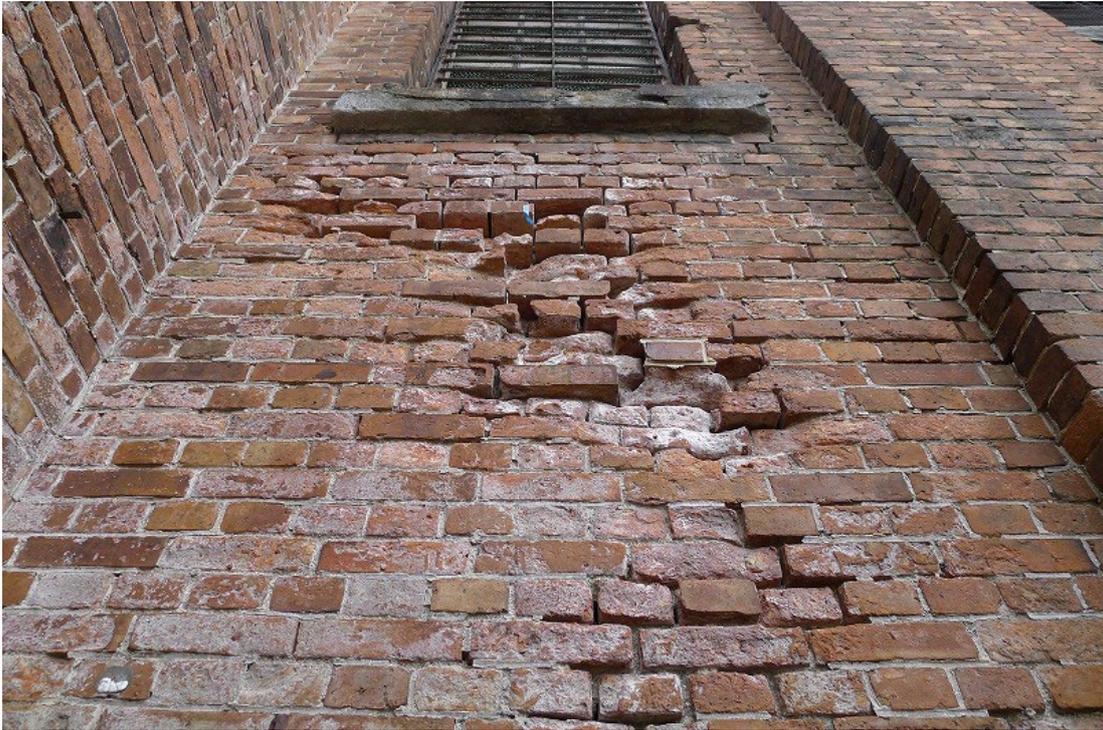
煉瓦補修 このように深く劣化してなくなった部分に補足煉瓦を張り込む

一部の修理工事について、扉や窓枠など木材部分について、腐食や割れがひどい部分を修理する。この時もオリジナルの部材はそのままに部分的に修理することが前提である。また、煉瓦の外壁で劣化のため、破損が著しい部分においては、破損箇所に煉瓦を部分的に継ぎ足す作業や、煉瓦と煉瓦をつなぐ目地がすかすかになっている部分を埋める作業などを行う。(添付資料—5) これらの作業もオリジナルの部材をそのままに、部分的に修理することが前提である。このように、閉山時の状態を維持することを目的とした保存修理を行い、既存部材を使用したまま、部分的な補修を行う。
