『明治日本の産業革命遺産 製鉄・製鋼、造船、石炭産業』(No.1484)

## 旧集成館（エリア 2／構成資産 2-1）の緩衝地帯における鉄道駅の新設に係る 遺産影響評価プロセスのスクリーニング報告書

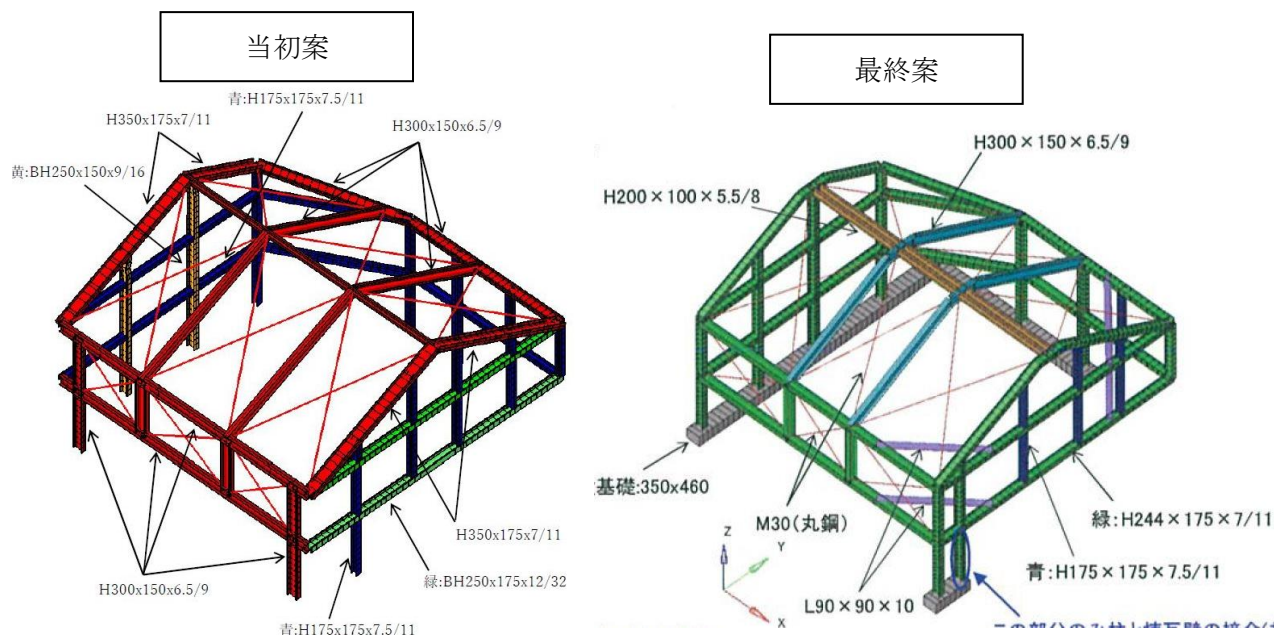
図-3 補強鉄骨サイズ比較

当初の設計を再検討し、必要な耐震性能がより軽量の鋼部材で実現できると判断した。その結果、鉄骨の必要最小限のサイズを元の 300mm 幅（赤）から 244mm 幅（緑）に縮小できると評価した。

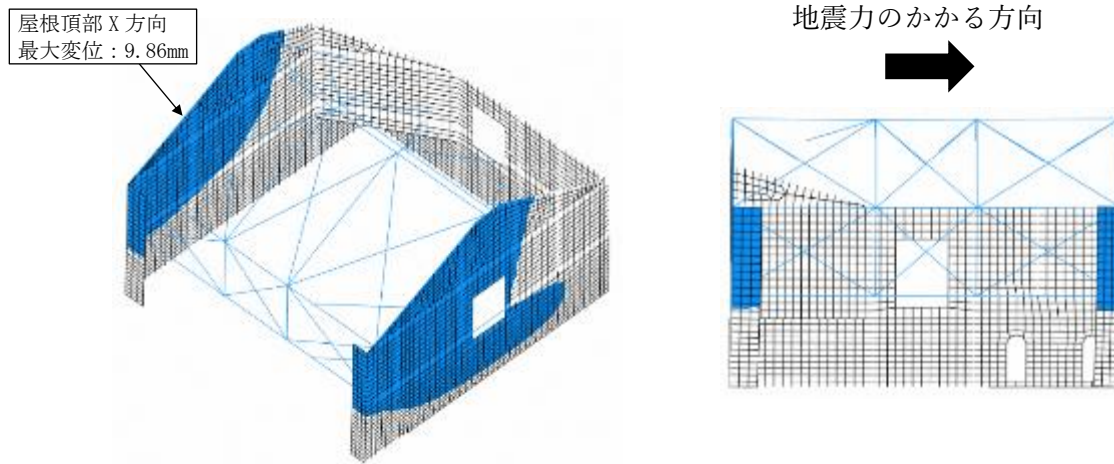
図-4 耐震補強後の地震時の変形状態 (X方向の場合)

X方向に地震力がかかった場合、補強前は、南側と北側の煉瓦壁が赤色や黄色となり大きく変形することが示されていたが、耐震補強後は、最大で青色となり大地震による変形を抑えることができる補強であることが確認されている。

A案の耐震補強を行った場合、地震時、損壊につながる変形を抑えることができることを確認している。

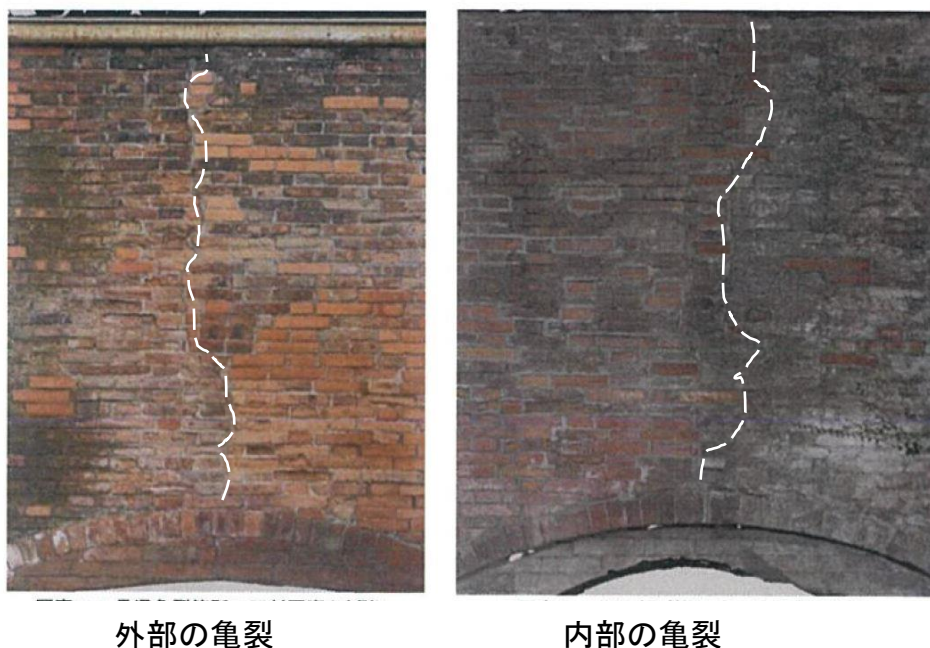
図-5 煉瓦壁東面の現況

(2) 煉瓦壁の亀裂補修（東側外壁の貫通亀裂への対策）

耐震診断は、壁体などが全て健全であると想定して行うことから、既存壁体にクラック等があれば、補修が必要となる。補修を行わなければ、地震時、壁体に均等に力が伝わらず、煉瓦壁体の崩落等がおこる可能性がある。

修理方法を決定するにあたり、a 案（ひび割れ材の注入方法）、b 案（アラミドロッド補強）、c 案（部分的な煉瓦の積み直し）の3案で比較を行った。

亀裂がこれ以上広がらないようにするため、アラミドロッドを目地に挿入する。煉瓦目地は一部失うことになるが、煉瓦本体には影響がなく、施工が可能である。亀裂を止めるため、b 案を採用した。

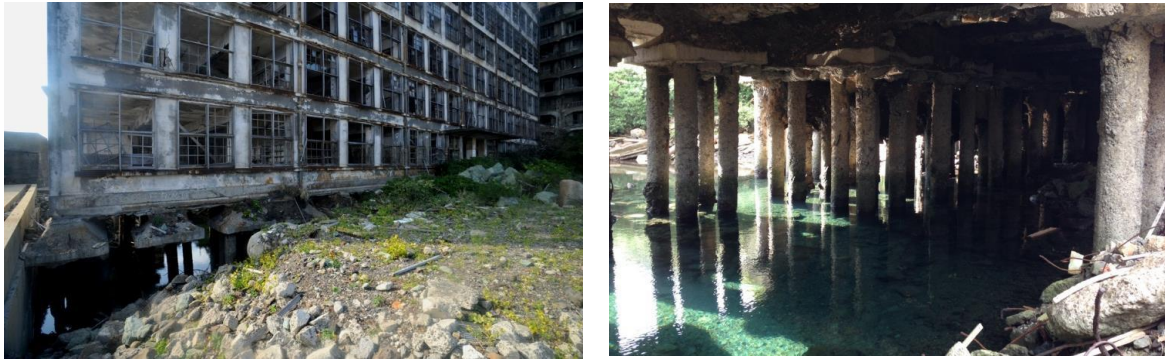
図-3 1991 年の台風により護岸が決壊した後の写真

以下の写真は、1991 年に台風で護岸が決壊した、島の北側 70 号棟（元端島小中学校）の様子である（図-3）。護岸の決壊に伴い 70 号棟の基礎部の土砂が島外に流出し、地中に埋まっているはずの建物の基礎杭が露出し、大変危険な状態であった。長崎市は、2018 年に水中コンクリートを充填するなどの応急工事を実施したため、現在は安定した状態となっている（図-4）が、護岸の劣化を放置すると島の各所で同じような事態となり、島自体の崩壊につながる恐れがある。

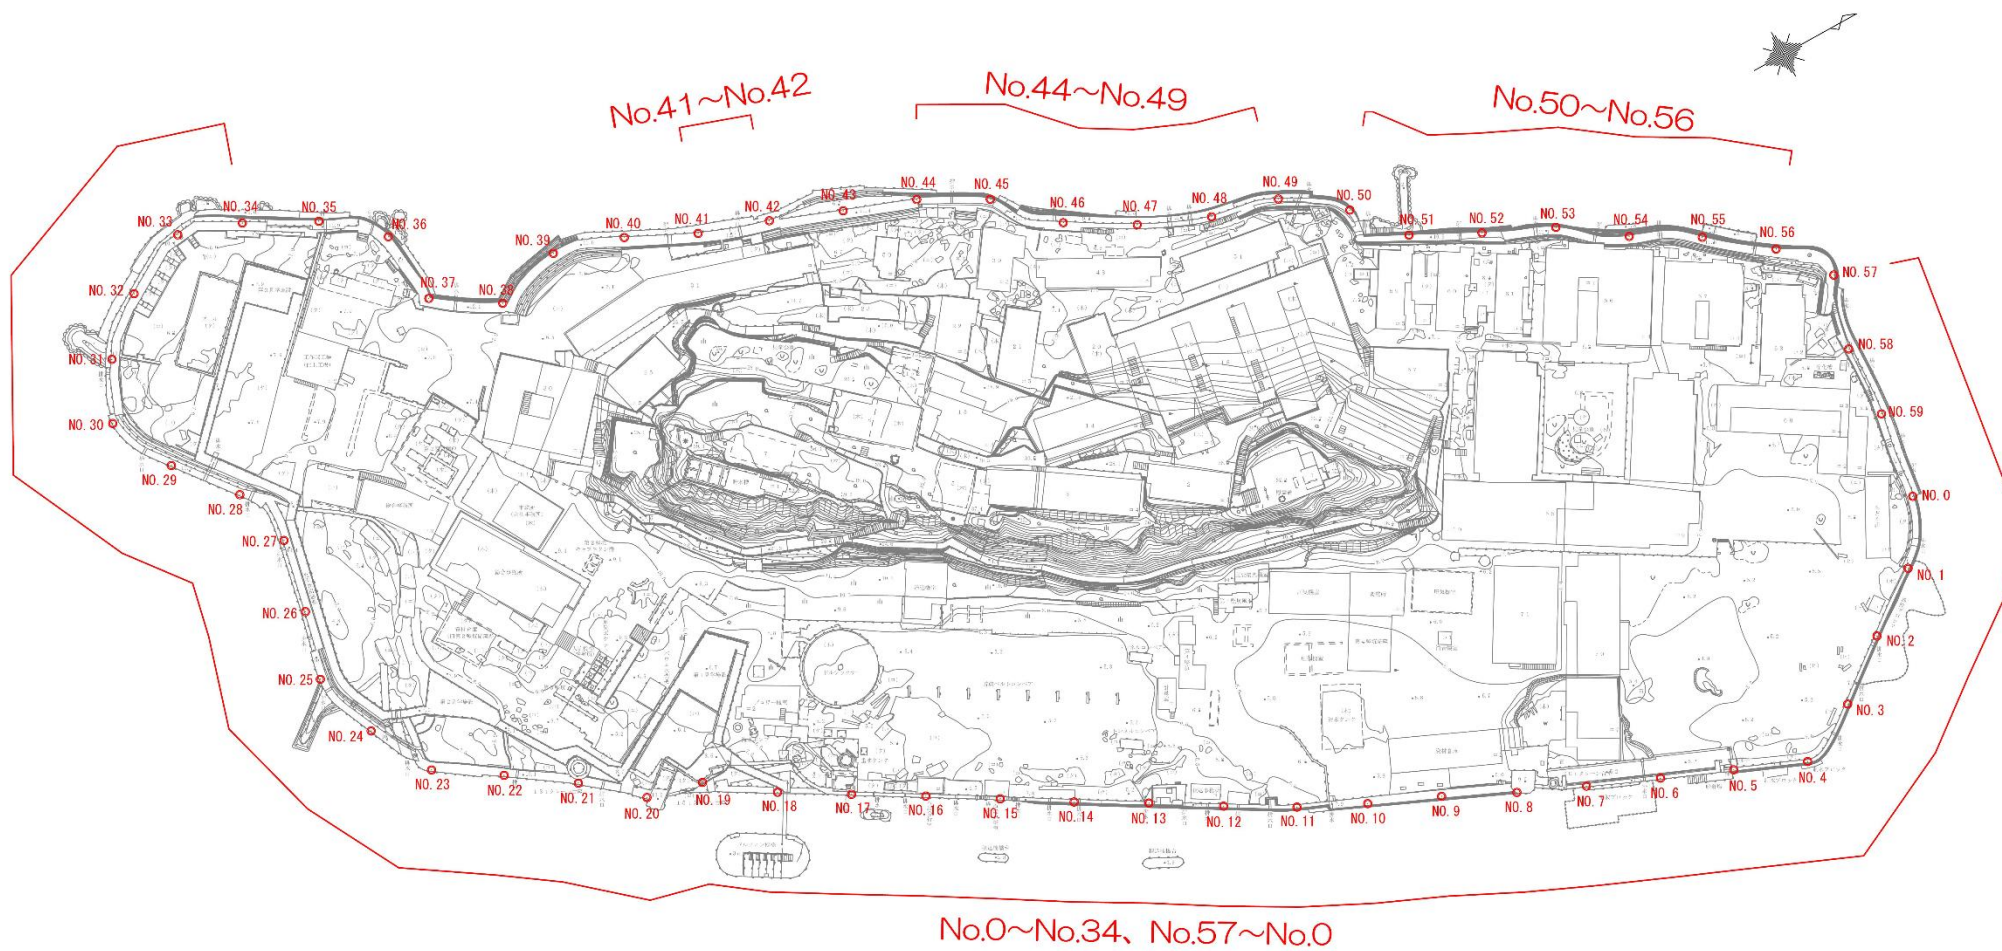
図-5 護岸突出部の耐力不足区間

2015 年、2016 年は護岸突出部が波に耐えられるかどうかについて構造計算を実施した。その結果、30 年間で起こり得る最大の波によって護岸突出部が倒壊する可能性がある区間が護岸全体の 8 割にのぼることが判明した（図-5）。

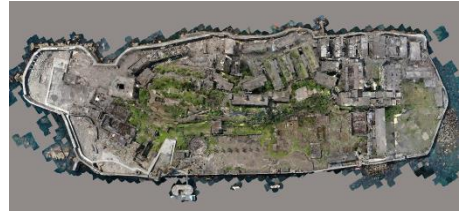
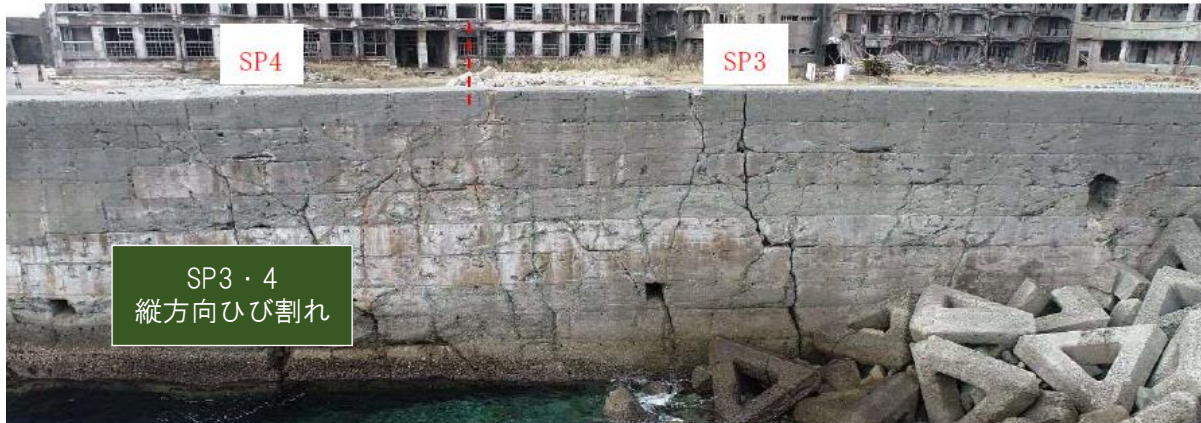
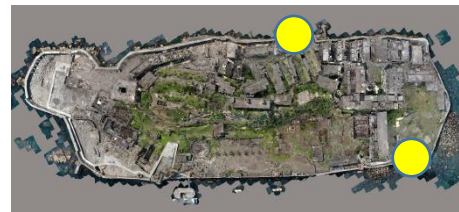
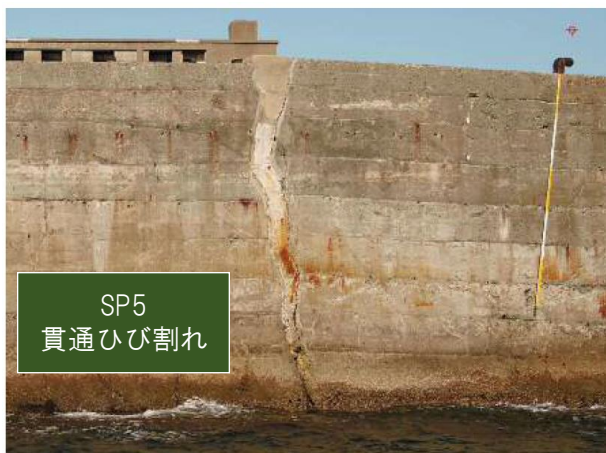
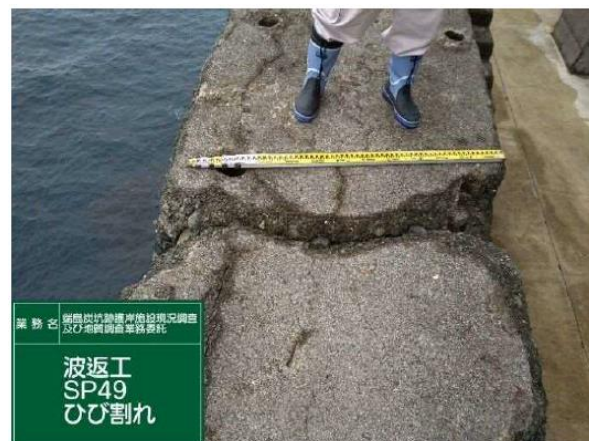
#### ①護岸の 10mm以上のひび割れ (縦方向ひび割れ、貫通ひび割れ)

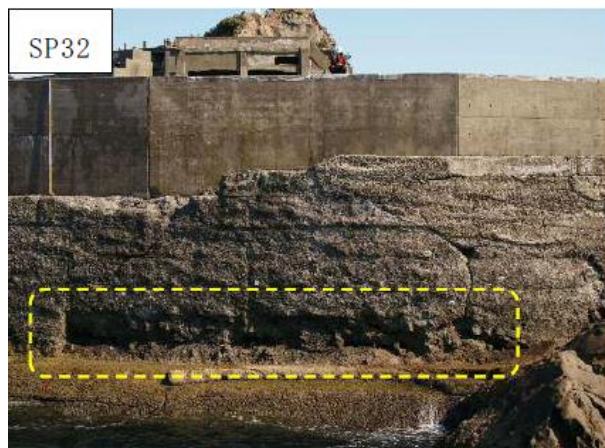
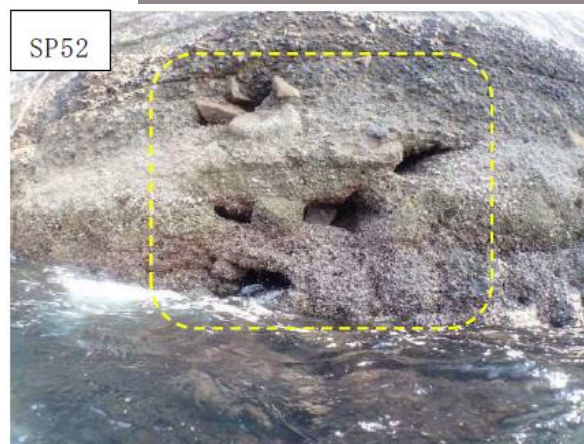
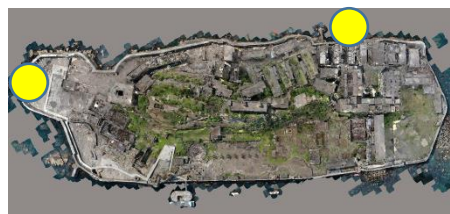
## ②護岸の欠損

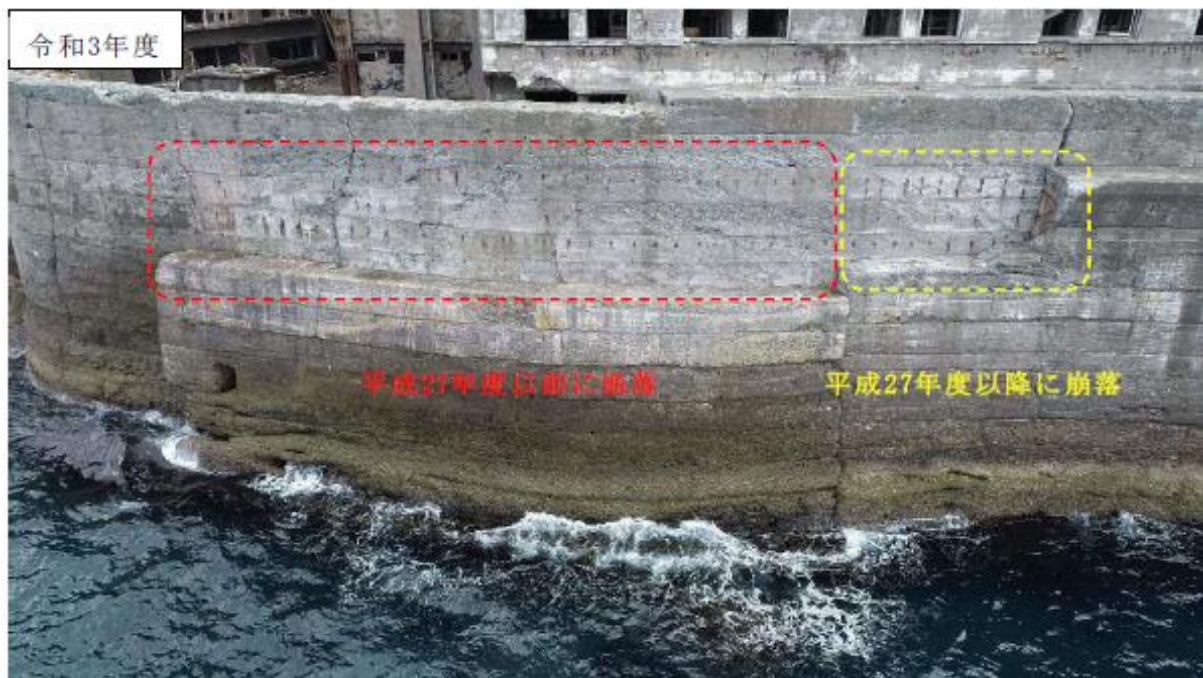
#### ⑤護岸の崩落・崩壊（過去に補強したコンクリート部が分離し崩落）

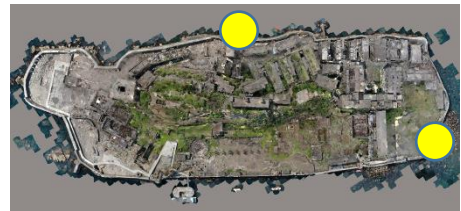
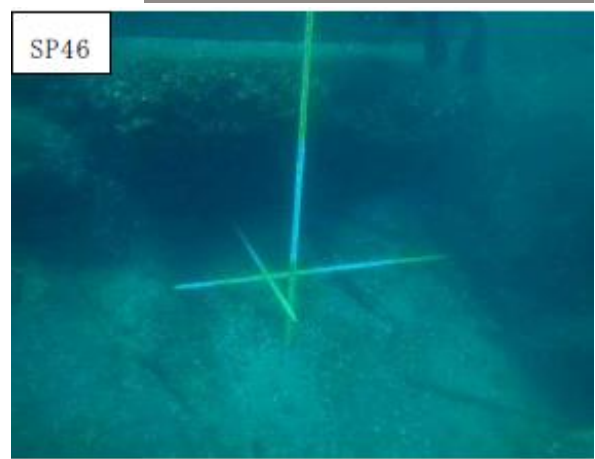
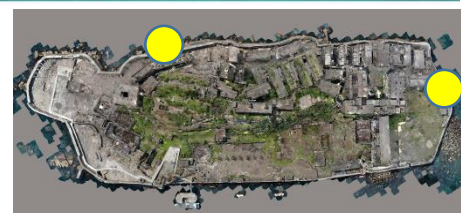
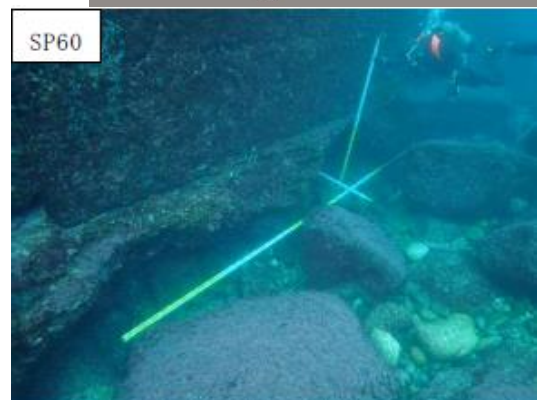
## ⑦護岸基礎部の空洞化

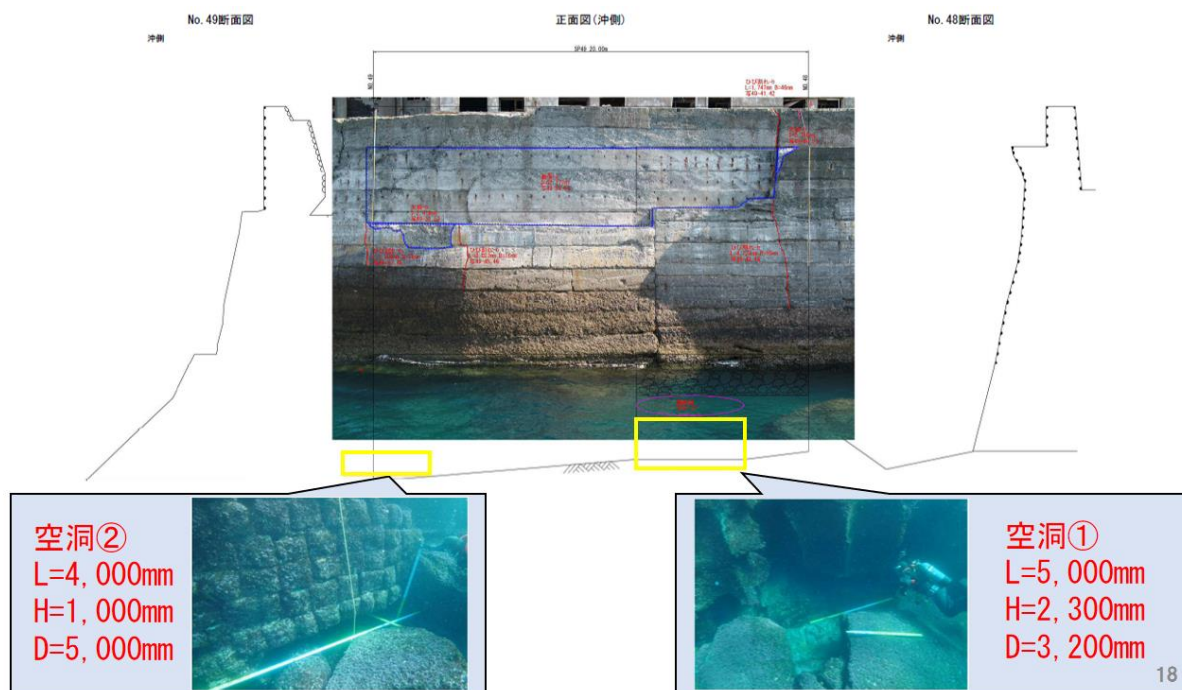
図-9 2023 年度整備工事予定箇所 (SP.49、優先度 A)

2023 年度の工事箇所については、優先度の高い A ランク及び B1 ランクの箇所から選定することとした。但し、A ランクとなっている 5 箇所の中で、SP.4、SP.56、SP.58 については、追加の地盤調査及び地盤の構造に応じた補強断面の再検討が必要となっており、早期の着工が困難であることから、それらを除く SP.49 及び次に優先度の高い B1 ランクとなっている SP.12 の 2 箇所を 2023 年度の工事予定箇所とした。特に SP.49 においては、堤体に貫通ひび割れが発生し、補強された腹付けコンクリートが崩落している。また護岸基礎部の空洞（幅 5m、高さ 2.3m、奥行 3.2m など）がある（図-9）。また、SP.12 においては、護岸基礎部の 2 つの空洞が奥でつながり、最深部で 5m に達している（図-10）。SP.12、SP.49 とともに危機的状況にあることから対応が急務である。SP.50 についても A ランクであるが、気象条件が厳しい端島において、島の東側と西側で気象条件が異なるため、限られた予算の中で今後、効率的に工事を進めるにあたり、予め施工への影響を把握し、一度にどのくらいの範囲で工事を実施できるかの確認を行う目的から東側及び西側から 1 か所ずつ選定しており、SP.50 は 2023 年の工事箇所に含めていない。

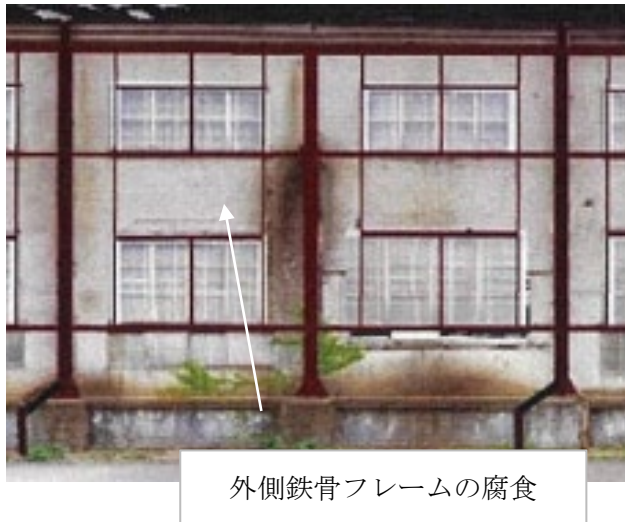
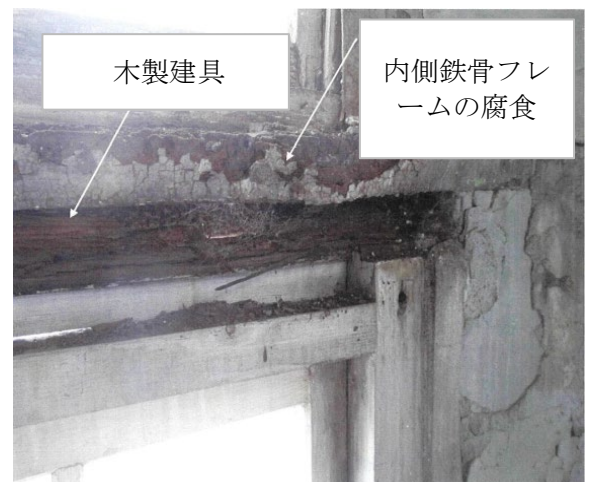
木製窓枠や鉋淬煉瓦壁の周囲の鉄骨フレームは腐食している箇所がいくつかある。外側に面した鉄骨フレームの表面は長年風雨にさらされてきたために錆びが生じている。鉄骨フレームと鉋淬煉瓦の隙間や鉄骨フレームと木製建具の隙間から雨水が侵入し、内部でも鉄の腐食が進行している。北側の 3 カ所で木製窓枠がひどく変形しているが、これは、木製窓の周辺の鉄骨支持フレーム材が台風などの強風の影響に耐え切れず、腐食による損耗（減肉）も手伝って、徐々に強度を失ったことによるものと思われる。外壁上でむき出しになっている鉄骨フレーム材は汚れを落として防食塗装を施し、隙間は防水シールやグラウトで充填する。この作業を行うことで、腐食減肉による強度劣化を最小限にとどめる。腐食の激しい鉄骨フレームは新しいものと取り換える。

#### A. 外壁の全体的な劣化状況

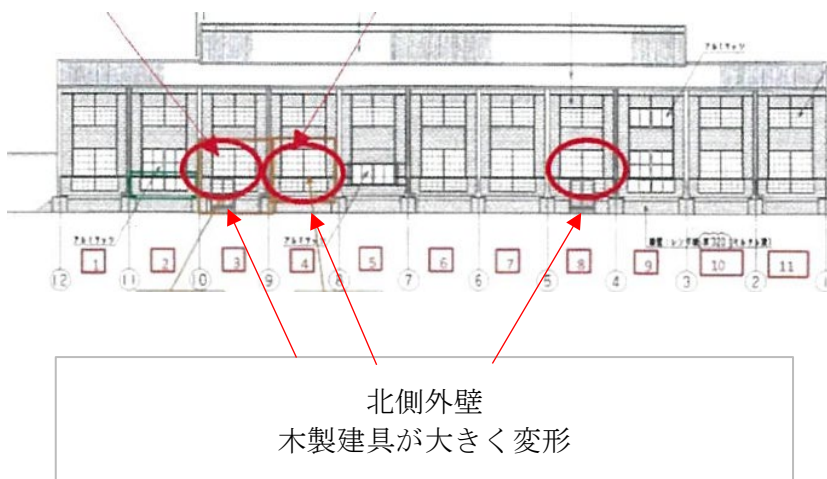
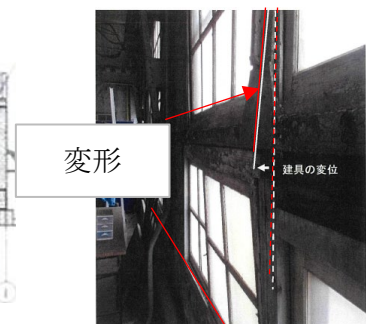
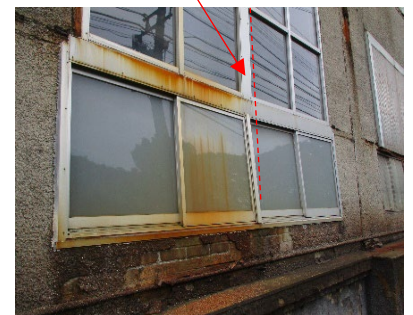
#### B. 外壁の部分的劣化
