福島第一・第二原発現地視察

— 写真H23.6.17 —

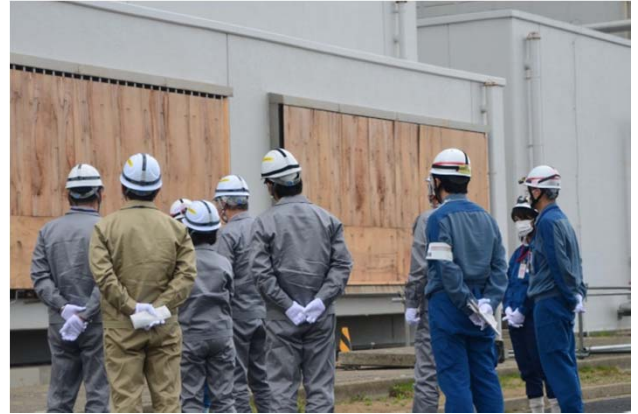
福島第二原発で津波による海水が流入した
ディーゼル発電機の空気取入口

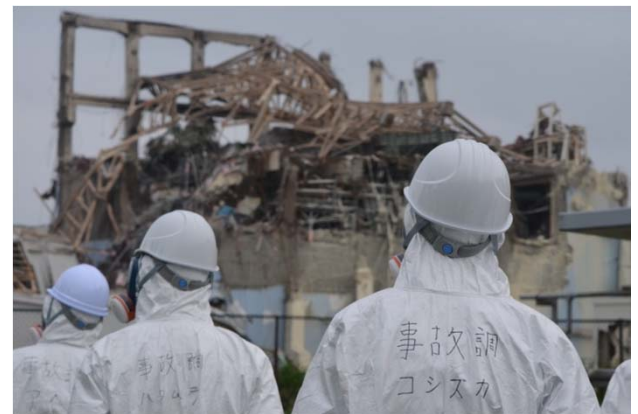
福島第一原発3号機の被害状況を確認する
事故調査・検証委員会

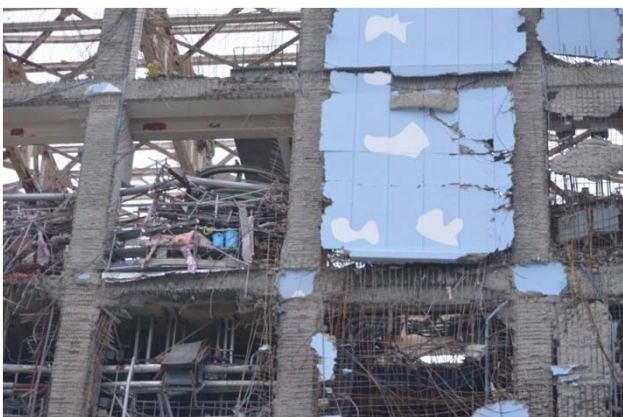
損傷した福島第一原発4号機原子炉建屋

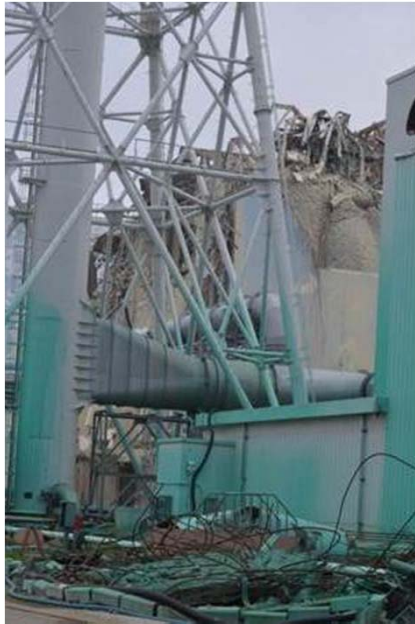
福島福島第一原発3号機排気筒
(使用済燃料共用プール付近後ろに見えるのは3号機)

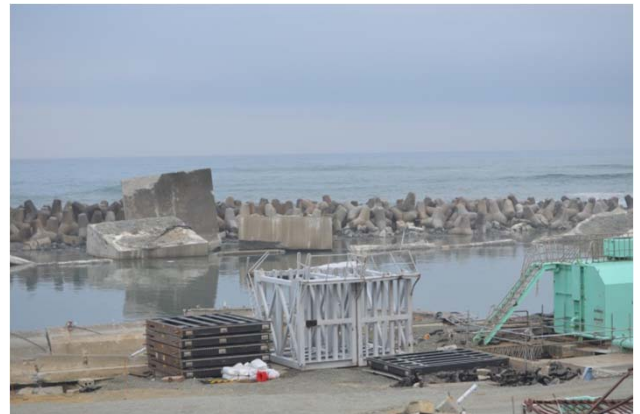
福島第一原発6号機取水口付近の防潮堤残骸
(津波で高さ10mの防潮堤が倒壊し、テトラポットのみが残されている)

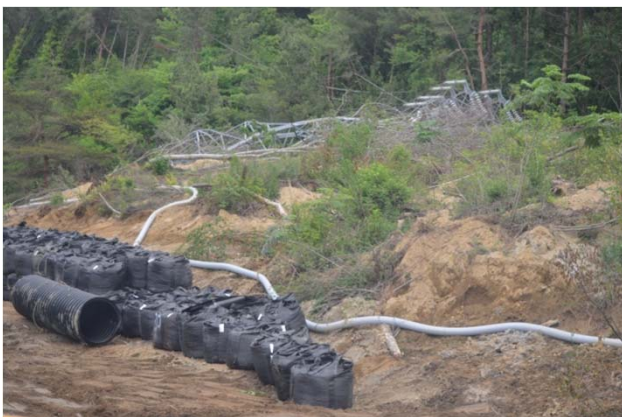
福島第一原発5、6号機に電力を供給する
「夜の森線」で地震により倒壊した鉄塔
