# 最 終 報 告

(資料編)

東京電力福島原子力発電所における事故調査・検証委員会

## 主要施設、設備の被害状況に関する検証結果報告

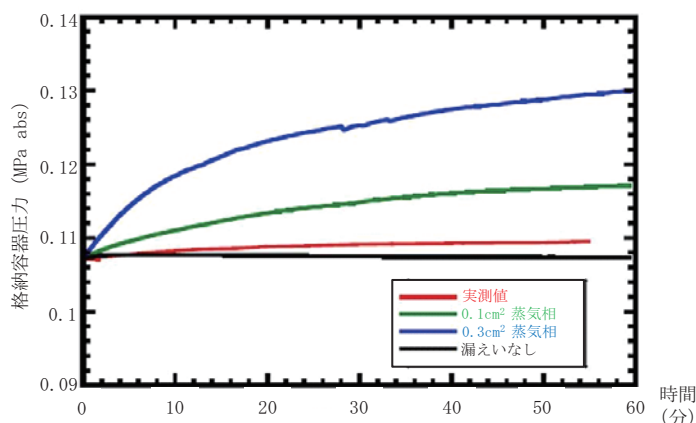
図表1 漏えい面積  $0.3 \text{ cm}^2$ 、 $0.1 \text{ cm}^2$  の格納容器圧力の変化（蒸気相漏えいの場合）

この点、まず、JNES が平成 24 年 2 月 1 日に報告した「福島第一原子力発電所 1 号機冷却材微小漏えい時の格納容器圧力・温度の挙動について」によると、MELCOR 解析を用いて、圧力容器から格納容器への漏えい面積を  $0.3 \text{ cm}^2$ 、 $0.1 \text{ cm}^2$  と仮定した D/W 圧力の解析を実施した結果、実測の D/W 圧力の変化に対し、蒸気相漏えいの場合にはそれぞれ約 9.7 倍、約 4.2 倍の圧力上昇を示した（図表 1 参照）。

すなわち、圧力容器から格納容器への漏えい面積を 0.3 cm<sup>2</sup>、0.1 cm<sup>2</sup>と仮定すると、D/W 圧力の実測値を整合的に再現するには至らなかった。

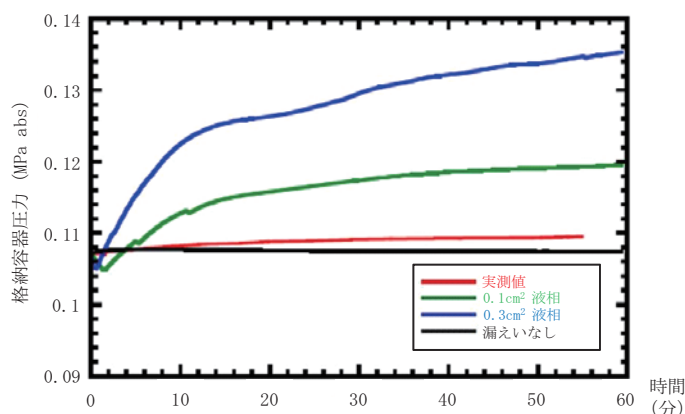
図表2 漏えい面積0.3cm<sup>2</sup>、0.1cm<sup>2</sup>の格納容器圧力の変化（液相漏えいの場合）

また、上記報告によれば、液相漏えいの場合についても、MELCOR 解析を用いて、圧力容器から格納容器への漏えい面積を  $0.3 \text{ cm}^2$ 、 $0.1 \text{ cm}^2$  と仮定した D/W 圧力の解析を実施した結果、実測の D/W 圧力の変化に対し、それぞ

れ約 12 倍、約 5.3 倍の圧力上昇を示した（図表 2 参照）。

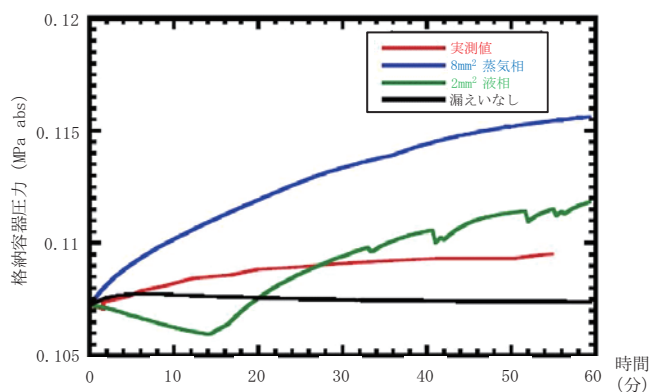
図表3 0.23m<sup>3</sup>/h相当の冷却材漏えいが生じた場合の格納容器圧力の変化

さらに、上記報告によれば、福島第一原子力発電所原子炉施設保安規定（以下「保安規定」という。）第 31 条で定める運転上許容された「不明確な箇所からの漏えい率」の上限である漏えい率 0.23 m<sup>3</sup>/h 相当の冷却材漏えいとなる漏えい面積<sup>\*18</sup>を仮定した D/W 圧力の解析を実施した。その結果、実測の D/W 圧力の変化に対し、蒸気相漏えいの場合には約 3.6 倍の圧力上昇を示し、液相漏えいの場合には約 1.9 倍の圧力上昇を示した（図表 3 参照）。

すなわち、この場合も、D/W 圧力の変化が実測値よりも大きくなったことから、地震発生後、津波到達までの間、保安規定で運転上の制限とされる漏えい率 0.23 m<sup>3</sup>/h 相当以上の漏えいが発生していた可能性は低いと考えら

れる。

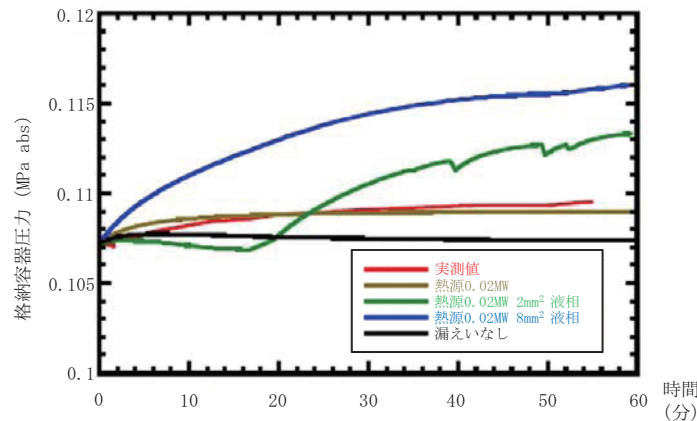
図表4 ドライウェルクーラー停止を模擬した場合の格納容器圧力の変化

また、上記報告によれば、ドライウェルクーラーが停止したことによる圧力容器からの放熱を再現するため、D/W 内に熱源を設定して漏えい率  $0.23 \text{ m}^3/\text{h}$  相当の冷却材漏えいとなる漏えい面積を仮定した D/W 圧力の解析を実施した。その結果、実測の D/W 圧力の変化に対し、蒸気相漏えいの場合には約 3.6 倍の圧力上昇を示し、液相漏えいの場合には約 2.2 倍の圧力上昇を示した（図表 4 参照）。

すなわち、この場合も、D/W 圧力の変化は実測値よりも大きくなったことから、地震発生後、津波到達までの間、保安規定で運転上の制限とされる漏えい率  $0.23 \text{ m}^3/\text{h}$  相当以上の漏えいが発生していた可能性は低いと考えられる。

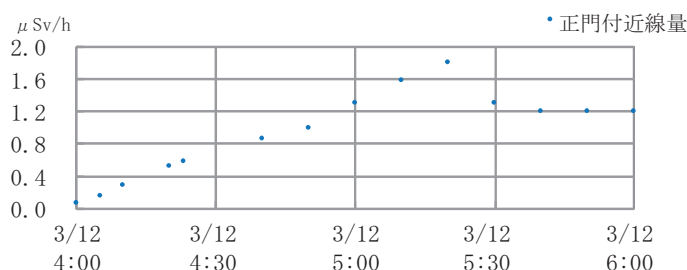
図表14 正門付近の放射線量の挙動（3/12 4:00～3/12 6:00）

- ② 平成 23 年 3 月 12 日 3 時 45 分頃、1 号機 R/B 内に白いもやが立ち込め、放射線管理員が R/B 内へ立ち入れなくなっており、この頃、1 号機格納容器又はその周辺部から R/B 内へ、放射性物質含有の蒸気が漏えいしていた可能性が高い。
- ③ 正門モニタリングポスト付近における放射線量測定の結果、その測定値が、平成 23 年 3 月 12 日 4 時頃に  $0.069 \mu \text{ Sv/h}$  であったのに対し、同日 4 時 20 分頃に  $0.525 \mu \text{ Sv/h}$ 、同日 4 時 40 分頃に  $0.866 \mu \text{ Sv/h}$  と上昇傾向を示し、同日 4 時 50 分頃には  $1.002 \mu \text{ Sv/h}$ 、同日 5 時頃に  $1.307 \mu \text{ Sv/h}$ 、同日 5 時 10 分頃に  $1.590 \mu \text{ Sv/h}$  と更に上昇した（図表 14 参照）。

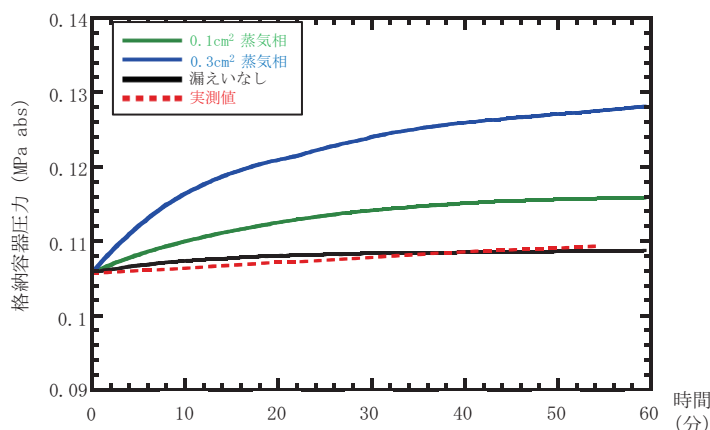
図表19 漏えい面積0.3cm<sup>2</sup>、0.1cm<sup>2</sup>の格納容器圧力の変化(蒸気相漏えいの場合)

容器から格納容器内へ微小漏えいが生じた可能性について、1号機と同様の方法<sup>\*132</sup>で、MELCOR解析により評価を実施した。これによると、压力容器から格納容器への漏えい面積を0.3 cm<sup>2</sup>、0.1 cm<sup>2</sup>と仮定したD/W圧力の解析を実施した結果、実測のD/W圧力の変化に対し、蒸気相漏えいの場合にはそれぞれ約6.1倍、約2.8倍の圧力上昇を示した。これに対し、压力容器から格納容器への漏えいを仮定しない場合のD/W圧力の解析値は、実測のD/W圧力の変化と比較的よく近似していた（図表19参照）。

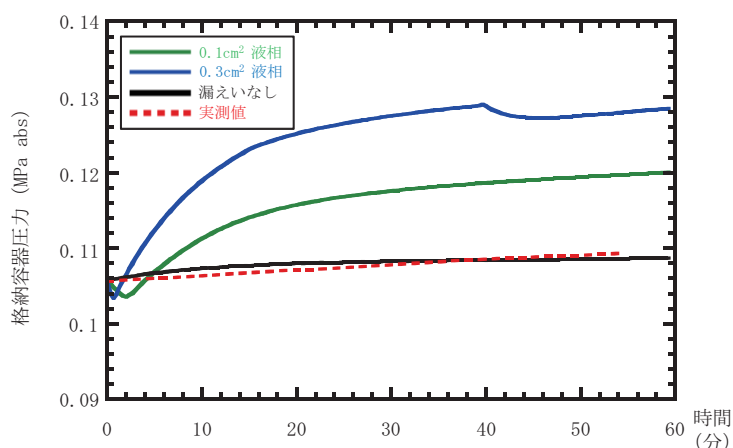
図表20 漏えい面積0.3cm<sup>2</sup>、0.1cm<sup>2</sup>の格納容器圧力の変化(液相漏えいの場合)

また、上記評価において、液相漏えいの場合について、压力容器から格納容器への漏えい面積を0.3 cm<sup>2</sup>、0.1 cm<sup>2</sup>と仮定したD/W圧力の解析を実施した結果、実測のD/W圧力の変化に対し、それぞれ約6.3倍、約3.9倍の圧力上昇を示した。これに対し、压力容器から格納容器への漏えいを仮定しない場合のD/W圧力の解析値は、実測のD/W圧力の変化と比較的よく近似していた（図表20参照）。

すなわち、圧力容器から格納容器への漏えい面積を  $0.3 \text{ cm}^2$ 、 $0.1 \text{ cm}^2$  と仮定した場合には D/W 圧力の実測値を整合的に再現するには至らなかったのに対し、漏えいを仮定しない場合には D/W 圧力の実測値と比較的よく近似していた。

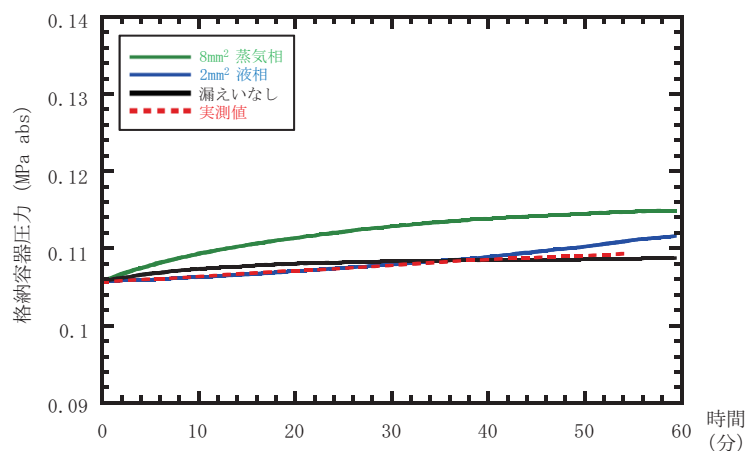
図表21 0.23m³/h相当の冷却材漏えいが生じた場合の格納容器圧力の変化

さらに、上記評価において、保安規定第 31 条で定める運転上許容された「不明確な箇所からの漏えい率」の上限である漏えい率  $0.23 \text{ m}^3/\text{h}$  相当の冷却材漏えいとなる漏えい面積<sup>\*133</sup>を仮定した D/W 圧力の解析を実施した。その結果、実測の D/W 圧力の変化に対し、蒸気相漏えいの場合には約 2.5 倍、液相漏えいの場合には約 1.5 倍の圧力上昇を示した。これに対し、圧力容器から格納容器への漏えいを仮定しない場合の D/W 圧力の解析値は、実測の D/W 圧力の変化と比較的よく近似していた（図表 21 参照）。

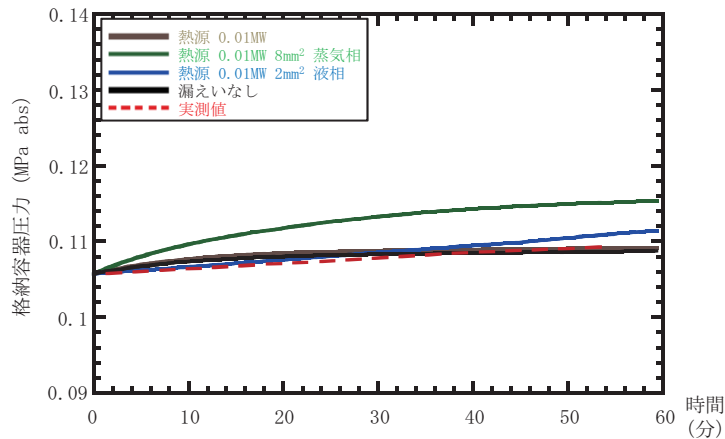
図表22 ドライウェルクーラ停止を模擬した場合の格納容器圧力の変化

値は、実測の D/W 圧力の変化と比較的よく近似していた（図表 22 参照）。

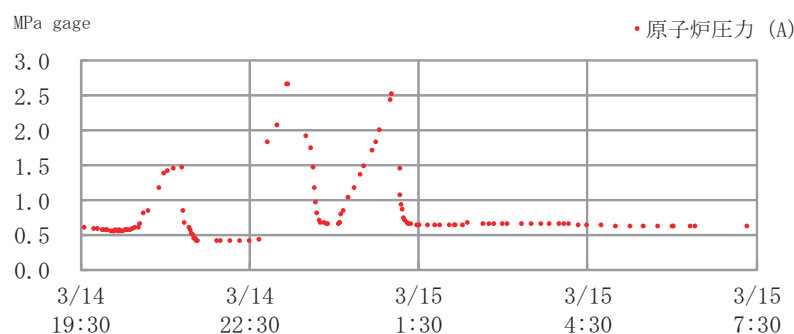
図表25 2号機原子炉圧力の挙動（3/14 19:30～3/15 7:30）

- ② さらに、2 号機のプラント関連パラメータ<sup>\*152</sup>によれば、原子炉圧力は、平成 23 年 3 月 14 日 21 時 18 分頃に 1.463MPa gage を示してから下降傾向に転じ、同日 22 時 30 分頃には 0.405MPa gage を示しているのに対し、D/W 圧力は、同日 21 時 18 分頃に 0.418MPa abs を示してから上昇傾向に転じ、同日 23 時 35 分頃には 0.740MPa abs まで上昇し、その後、同月 15 日 7 時 20 分頃まで 0.7MPa abs 台を推移した（前掲図表 24 及び図表 25 参照）。

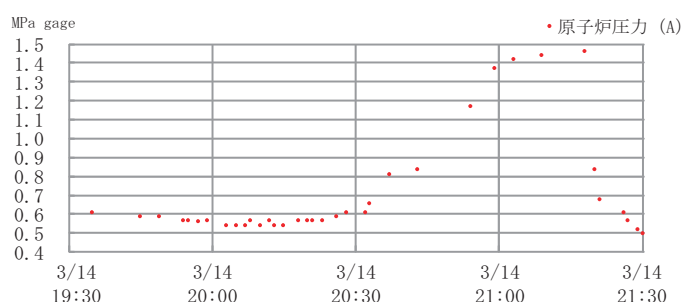
図表37 2号機原子炉圧力の挙動（3/14 19:30～3/14 21:30）

さらに、実際には、RCIC 停止後の代替注水は、同日 19 時 57 分頃以降になってようやくなされたと認められるところ、2 号機のプラント関連パラメータ<sup>\*194</sup>によれば、原子炉圧力が同日 20 時 37 分頃には 0.810MPa gage を示し、その後も上昇傾向にある（図表 37 参照）。

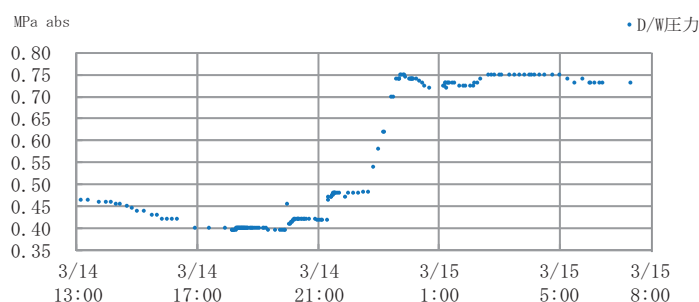
図表38 2号機D/W圧力の挙動（3/14 13:00～3/15 8:00）

- ④ さらに、2号機の D/W 圧力の変化について、この MAAP 解析では、D/W 気相部からの漏えいを仮定すると、2号機のプラント関連パラメータに基づく D/W 圧力が平成 23 年 3 月 14 日 22 時 40 分頃に 0.482MPa abs から同日 23 時 35 分頃に 0.740MPa abs まで上昇したことを再現できないとし、D/W 気相部からの漏えいを同月 15 日 7 時 20 分まで仮定していない。その結果、実測値によれば、2号機の D/W 圧力が、同月 14 日 13 時 24 分頃に 0.465MPa abs から同日 18 時 9 分頃に 0.395MPa abs まで低下しているにもかかわらず、この MAAP 解析では、その D/W 圧力の挙動が全く再現できておらず<sup>\*201</sup>、プラントメーカーや東京電力の解析担当者に対するヒアリングにおいても、その原因について合理的な説明がなされなかった（図表 38 参照）。

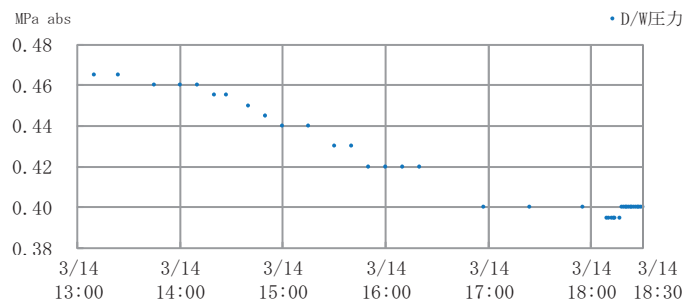
図表41 2号機D/W圧力の挙動（3/14 13:00～3/14 18:30）

しかし、2 号機のプラント関連パラメータ<sup>\*220</sup>によれば、継続的に計測されていた D/W 圧力<sup>\*221</sup>は、平成 23 年 3 月 14 日 12 時 30 分頃には 0.465MPa abs を示していたのに、同日 13 時 45 分頃に 0.460MPa abs、同日 17 時 55 分頃に 0.400MPa abs、同日 18 時 10 分頃に 0.395MPa abs と、明らかに低下傾向を示していた（図表 41 参照）。

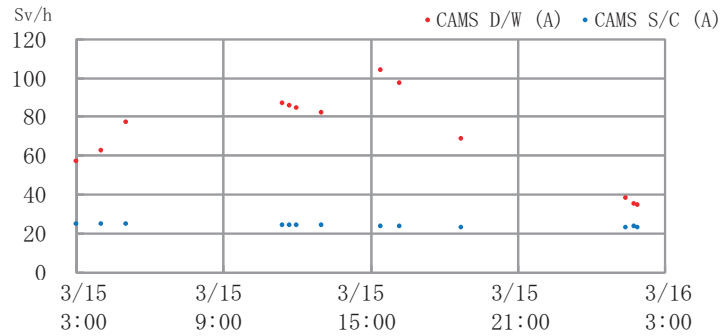
図表49 1号機CAMSの挙動（3/15 3:00～3/16 3:00）

もっとも、1号機の CAMS 測定結果<sup>\*244</sup>によれば、平成23年3月15日5時頃に D/W(A)側が 77.4Sv/h、S/C(A)側が 24.7Sv/h、同日11時25分頃に D/W(A)側が 87.0Sv/h、S/C(A)側が 24.2Sv/h と上昇傾向を示し、この頃までには既に、格納容器又はその周辺部に漏えい箇所が生じていたと考えられるにもかかわらず、依然として格納容器内では高いガンマ線量率が認められた（図表49参照）。

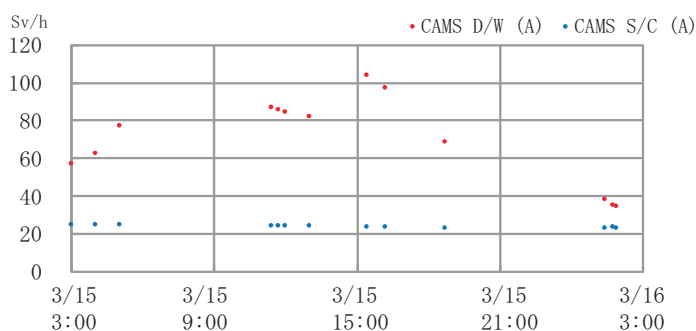
図表52 1号機CAMSの挙動（3/15 3:00～3/16 3:00）

そして、1 号機については、同月 15 日頃までには、炉心損傷が相当程度進行し、既に多くの放射性物質が大気中に放出されたと考えられるものの、1 号機のプラント関連パラメータ上の CAMS 測定結果<sup>\*248</sup>によれば、同日 13 時頃に D/W(A)が 81.9Sv/h、S/C(A)が 24.1Sv/h、同日 15 時 25 分頃に D/W(A)が 104Sv/h、S/C(A)が 23.7Sv/h を示し、特に D/W 側のガンマ線量率の上昇が顕著である。その後、同日 18 時 43 分頃に D/W(A)が 68.9Sv/h、S/C(A)が 23.3Sv/h、同月 16 日 1 時 24 分頃に D/W(A)が 38.4Sv/h、S/C(A)が 23.1Sv/h を示し、D/W 側も減少傾向にある（図表 52 参照）。

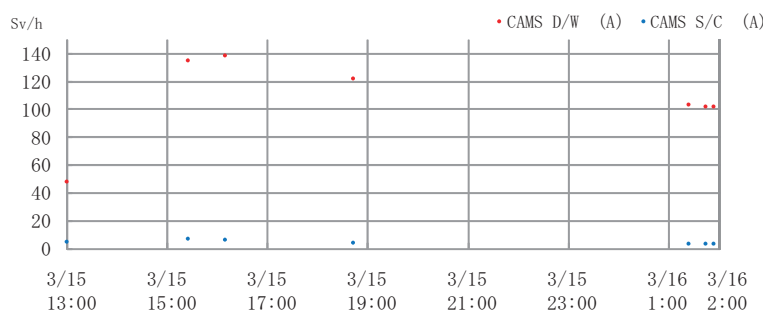
図表 53 2号機CAMSの挙動（3/15 13:00～3/16 2:00）

現に、2 号機のプラント関連パラメータ上の CAMS 測定結果<sup>\*249</sup>によれば、平成 23 年 3 月 15 日 13 時頃に D/W(A)が 47.7Sv/h、S/C (A) が 4.62Sv/h を示していたが、同日 15 時 25 分頃に D/W(A)が 135Sv/h、S/C (A) が 6.92Sv/h と急激に上昇し、その後も、同日 16 時 10 分頃に D/W(A)が 138Sv/h、S/C (A) が 6.49Sv/h とガンマ線量率が上昇する値を示している。さらに、同日 18 時 43 分頃に D/W(A)が 122Sv/h、S/C (A) が 4.40Sv/h を示した後、6 時間 30 分以上計測されなかったが、計測を再開した同月 16 日 1 時 24 分頃に D/W(A)が 103Sv/h、S/C (A) が 3.68Sv/h、同日 1 時 44 分頃に D/W(A)が 102Sv/h、S/C (A) が 3.66Sv/h、同日 1 時 54 分頃に D/W(A)が 102Sv/h、S/C (A) が 3.65Sv/h と、ほぼ横ばい傾向にあるものの、D/W 側及び S/C 側を合計すると、1 号機との比較において、より高いガンマ線量率を示していた（図表 53 参照）。

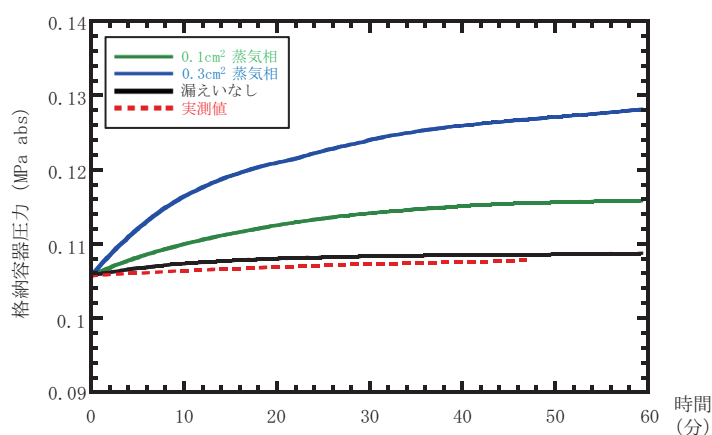
図表65 漏えい面積 $0.3\text{ cm}^2$ 、 $0.1\text{ cm}^2$ の格納容器圧力の変化(蒸気相漏えいの場合)

- ③ さらに、JNES は、当委員会の依頼に基づき、地震発生後、3 号機の圧力容器から格納容器内へ微小漏えいが生じた可能性について、1 号機と同様の方法<sup>\*318</sup>で、MELCOR 解析により評価を実施した。これによると、圧力容器から格納容器への漏えい面積を  $0.3\text{ cm}^2$ 、 $0.1\text{ cm}^2$ と仮定した D/W 圧力の解析を実施した結果、実測の D/W 圧力の変化に対し、蒸気相漏えいの場合にはそれぞれ約 9.0 倍、約 4.2 倍の圧力上昇を示した。これに対し、圧力容器から格納容器への漏えいを仮定しない場合の D/W 圧力の解析値は、実測の D/W 圧力の変化と比較的よく近似していた（図表 65 参照）。

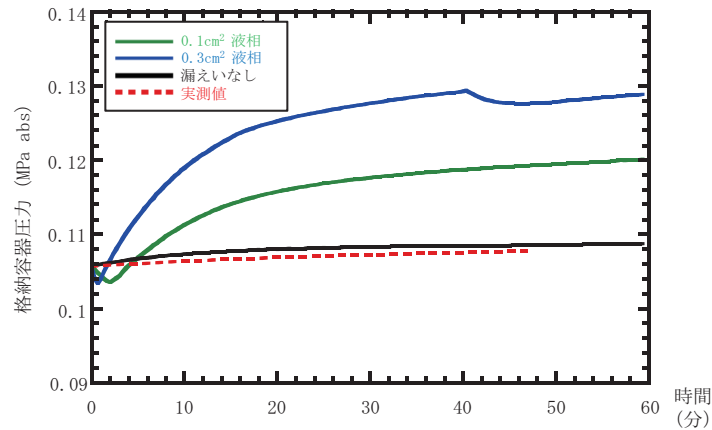
図表66 漏えい面積 $0.3 \text{ cm}^2$ 、 $0.1 \text{ cm}^2$ の格納容器圧力の変化（液相漏えいの場合）

また、上記評価において、液相漏えいの場合について、压力容器から格納容器への漏えい面積を  $0.3 \text{ cm}^2$ 、 $0.1 \text{ cm}^2$  と仮定した D/W 圧力の解析を実施した結果、実測の D/W 圧力の変化に対し、それぞれ約 9.4 倍、約 5.8 倍の圧力上昇を示した。これに対し、压力容器から格納容器への漏えいを仮定しない場合の D/W 圧力の解析値は、実測の D/W 圧力の変化と比較的よく近似していた（図表 66 参照）。

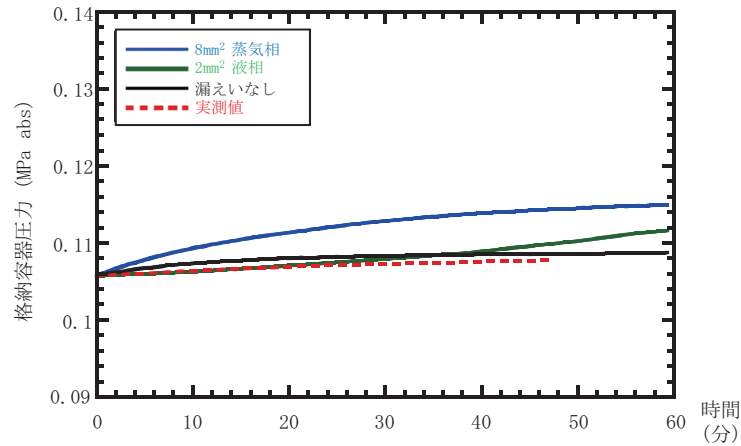
図表67 0.23m³/h相当の冷却材漏えいが生じた場合の格納容器圧力の変化

力の変化と比較的よく近似していた（図表 67 参照）。

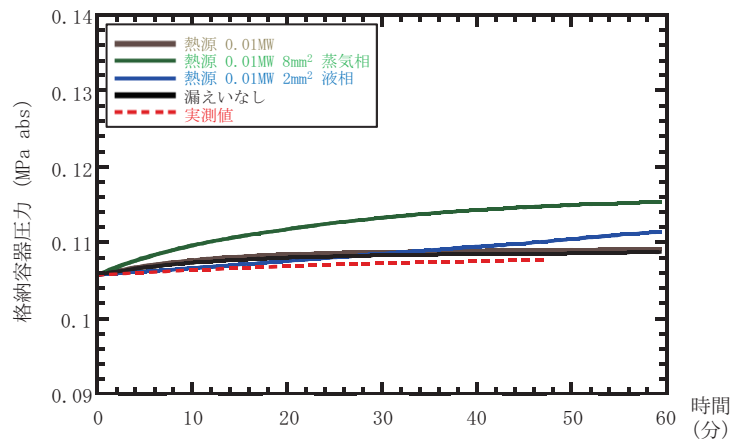
図表68 ドライウェルクーラー停止を模擬した場合の格納容器圧力の変化

また、上記評価において、ドライウェルクーラーが停止したことによる圧力容器からの放熱を再現するため、D/W 内に熱源を設定して漏えい率  $0.23 \text{ m}^3/\text{h}$  相当の冷却材漏えいとなる漏えい面積を仮定した D/W 圧力の解析を実施した。その結果、実測の D/W 圧力の変化に対し、蒸気相漏えいの場合には約 3.9 倍、液相漏えいの場合には約 2.2 倍の圧力上昇を示した。これに対し、圧力容器から格納容器への漏えいを仮定しない場合の D/W 圧力の解析値は、実測の D/W 圧力の変化と比較的よく近似していた（図表 68 参照）。

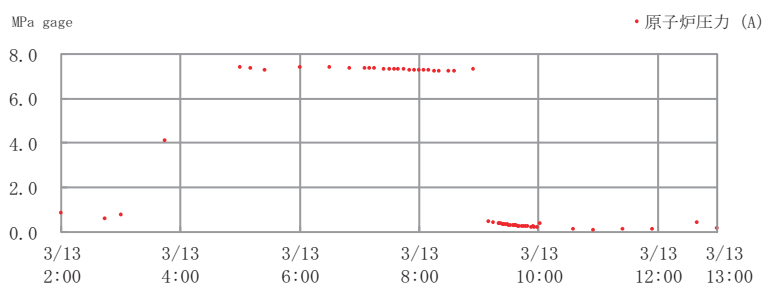
図表 70 3号機原子炉圧力の挙動（3/13 2:00～3/13 13:00）

- ③ さらに、3 号機のプラント関連パラメータ<sup>\*355</sup>及び記録計チャート<sup>\*356</sup>によれば、原子炉圧力は、平成 23 年 3 月 13 日 8 時 55 分頃に 7.300MPa gage までいったん上昇した後、同日 9 時 10 分頃に 0.460MPa gage、同日 9 時 20 分頃に 0.390MPa gage、同日 9 時 22 分頃に 0.380MPa gage を示し、急激な圧力降下が認められる（図表 70 参照）。

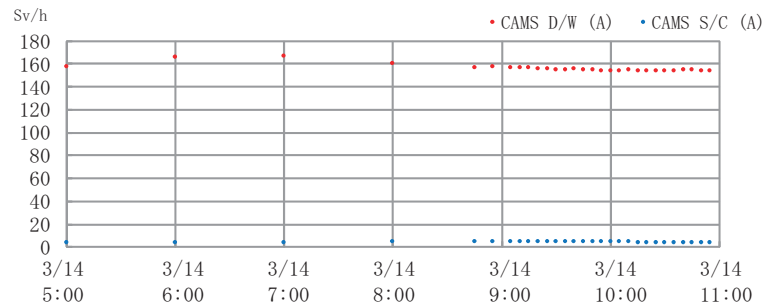
図表 75 3号機CAMS D/W等の挙動（3/14 5:00～3/14 11:00）

の間、ほぼ同様の測定結果となっていることから、誤測定とは考え難い（図表 75 参照）。

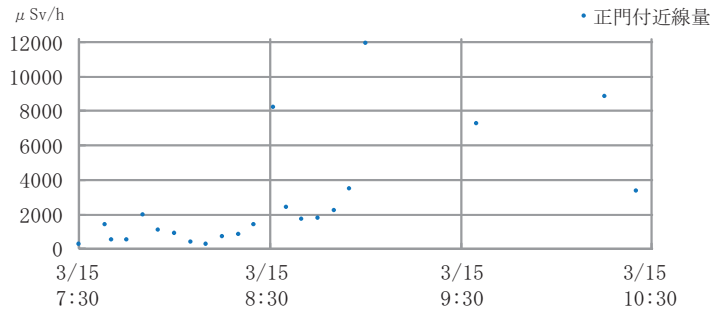
図表78 正門付近の放射線量の挙動（3/15 7:30～3/15 10:30）

いた（図表 78 参照）。

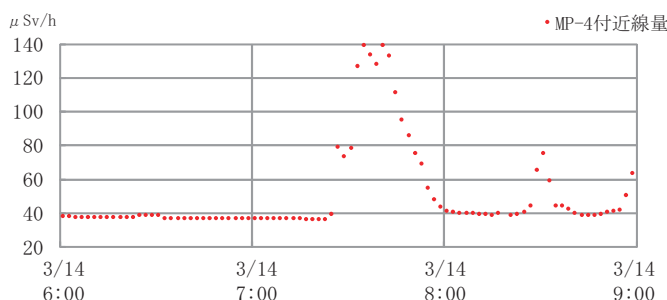
図表88 モニタリングポスト4付近の放射線量の挙動（3/14 6:00～3/14 9:00）

139.3  $\mu$  Sv/h、同日 7 時 41 分頃に 139.1  $\mu$  Sv/h を示すなど、放射線量が上昇した（図表 88 参照）。

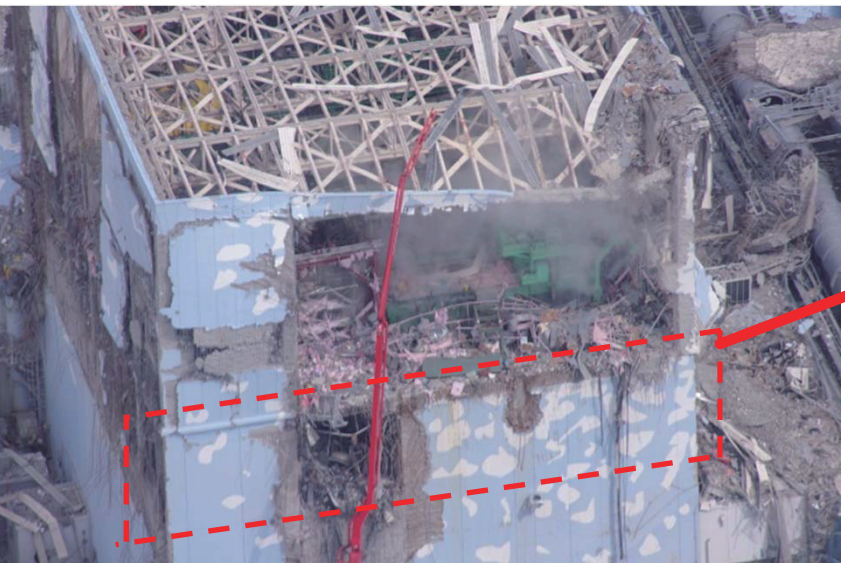
【南側壁面】

5階フロア床の損傷が大きい箇所の直下付近の床面が下方に変形し、排気ダクトの残がいと推定されるがれきが多数存在
