概要: 平成30年の台風24号等による灯台の倒壊・損壊を踏まえ、全国の灯台について亀裂や基礎部の緊急点検を行い倒壊等の蓋然性の高い灯台が約300箇所あると判明したため、これらの倒壊等を防止するために必要な緊急対策を実施する。

対策名: 135 全国の航路標識に関する緊急対策(海水浸入防止対策等)

府省庁名: 海上保安庁

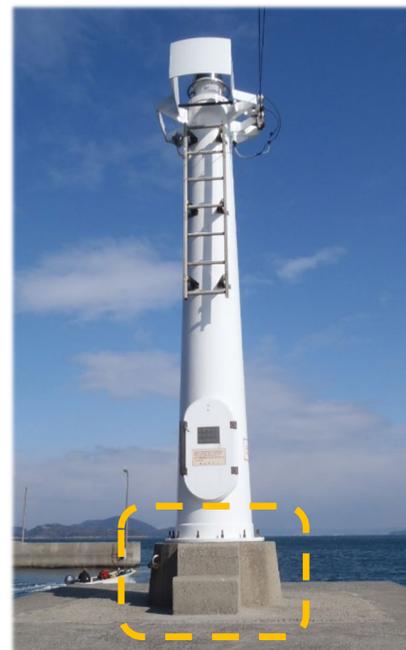
対策前

佐柳港九号防波堤灯台

倒壊、損壊を未然に防ぐため、航路標識の基礎部や外壁等に海水等が浸入しないよう環境遮断を実施した。

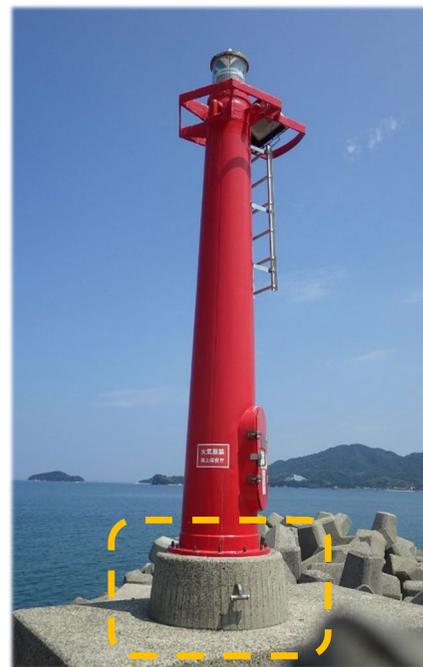
対策前

脇元港沖防波堤灯台

倒壊、損壊を未然に防ぐため、航路標識の基礎部や外壁等に海水等が浸入しないよう環境遮断を実施した。

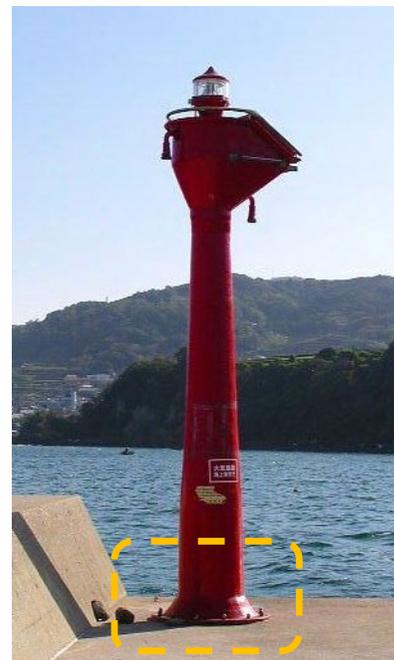
対策前

京泊港中ノ場三号防波堤灯台

倒壊、損壊を未然に防ぐため、航路標識の基礎部や外壁等に海水等が浸入しないよう環境遮断を実施した。
