府省庁名: 海上保安庁

【事例】竜ヶ埼灯台海水浸入防止対策

竜ヶ埼灯台

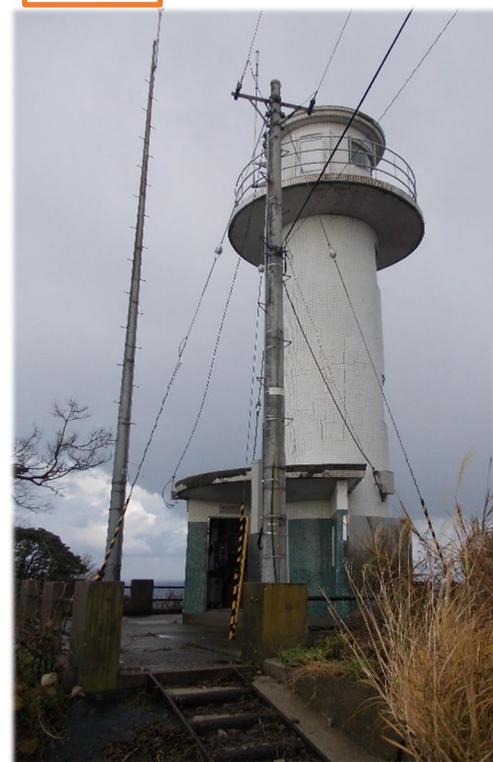
対策前

概要: 令和元年東日本台風の影響により、沿岸部に設置された灯台が倒壊し、原因を調査したところ、亀裂から海水が浸入し、コンクリート内部やアンカーボルトが腐食したものと判明したことから、航路標識の基礎部や外壁等に海水等が浸入する環境を遮断することによりコンクリートの劣化及び内部の鉄筋やアンカーボルトの腐食を防ぎ航路標識の倒壊を防止する。
