航路標識の海水浸入防止対策により船舶交通の安全を確保

対策名: 63-1 航路標識の耐災害性強化対策(海水浸入防止対策) <5か年加速化対策>【国土交通省】

【事例】宮田港浜田三号防波堤灯台海水浸入防止対策

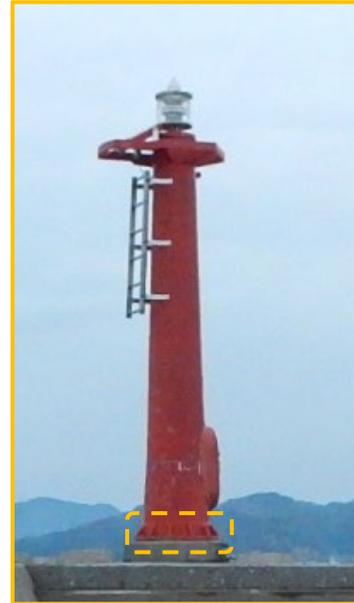
対策前

- 実施主体: 海上保安庁 第十管区海上保安本部
- 実施場所: 熊本県天草市
- 事業概要: 令和元年東日本台風の際、亀裂から海水が浸入したことによる灯台の倒壊が生じたこと等を踏まえ、海水浸入防止対策を実施している。本灯台では、倒壊、損壊を未然に防ぐため、航路標識の基礎部に海水等が浸入しないようアンカーボルトの腐食を防ぎ航路標識の倒壊等を防止する対策を実施した。
- 事業費: 全体事業費 約0.02億円(令和4年度)
(うち5か年加速化対策 約0.02億円)
- 災害の外力、被害と効果: 令和6年台風第10号では、暴風を伴う激波浪(波高約7m)を近傍海域で観測したが、本灯台は倒壊、損壊することなく安定した航路標識としての機能を維持し、船舶交通の安全を確保した。

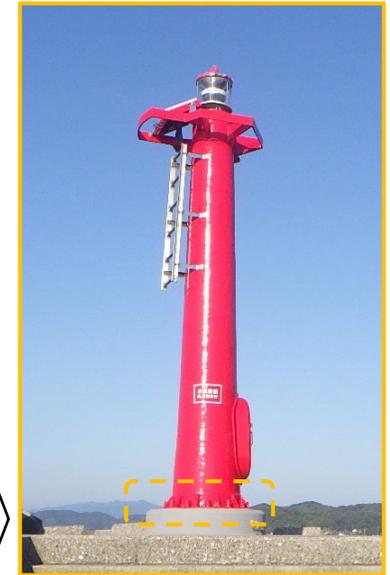
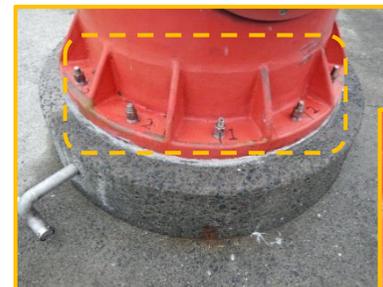
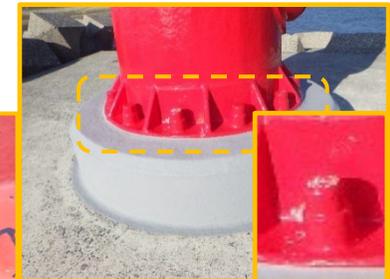
対策後

▲海水の浸入を防止
