世界文化遺産「明治日本の産業革命遺産」の構成資産7-1  
三池炭鉱・三池港(エリア7 三池)のうち三池炭鉱の保全措置の計画及び実施計画

大牟田市・荒尾市は、第39回世界遺産委員会の決議(39COM 8B.14)に付議された勧告 b)に基づき、「明治日本の産業革命遺産」の構成資産である三池炭鉱・三池港のうち、三池炭鉱を対象として、平成28～29年度に「修復・公開活用計画」を策定した。三池炭鉱の保全措置の計画及び実施計画は、修復・公開活用計画のうち主として修復に係る部分を抜粋したものである。

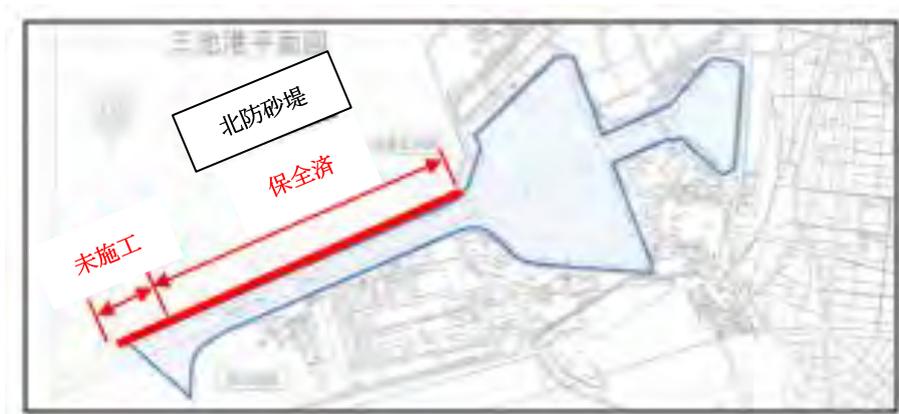
図2 北防砂堤の保全状況

平成28年度及び平成29年度に、世界遺産価値を有する北防砂堤の保全整備を三池港における優先事項として位置づけ、三池港の保全措置に係る計画及び実施計画を立案している。北防砂堤の著しく劣化や損傷が進行した現状は、世界遺産価値の低下だけではなく、三池港の稼働にも支障を来す恐れもあるため、保全整備を平成21年度から実施している。北防砂堤は、自然災害による損傷と補修が何度も繰り返されており、築港当時のオリジナルの石積は僅かしか残存しておらず、どの部分がオリジナルの石積かを特定することは困難な状態である。今後、補修作業を実施する際には、可能な限りオリジナルの材料を特定し記録するが、補修を繰り返してきた現在においても、その形状や外観は築港当時の佇まいが尊重された状態で残っている。そこで、台風などの荒天に耐えうる補修や補強を行うに当たっては、CMPの方針に基づき、遺産価値への影響を最小限に抑え、現存の材料及びデザインの特徴を維持していくように計画を定めている。現在、北防砂堤における保全整備の約80%が完了している。(図2参照)

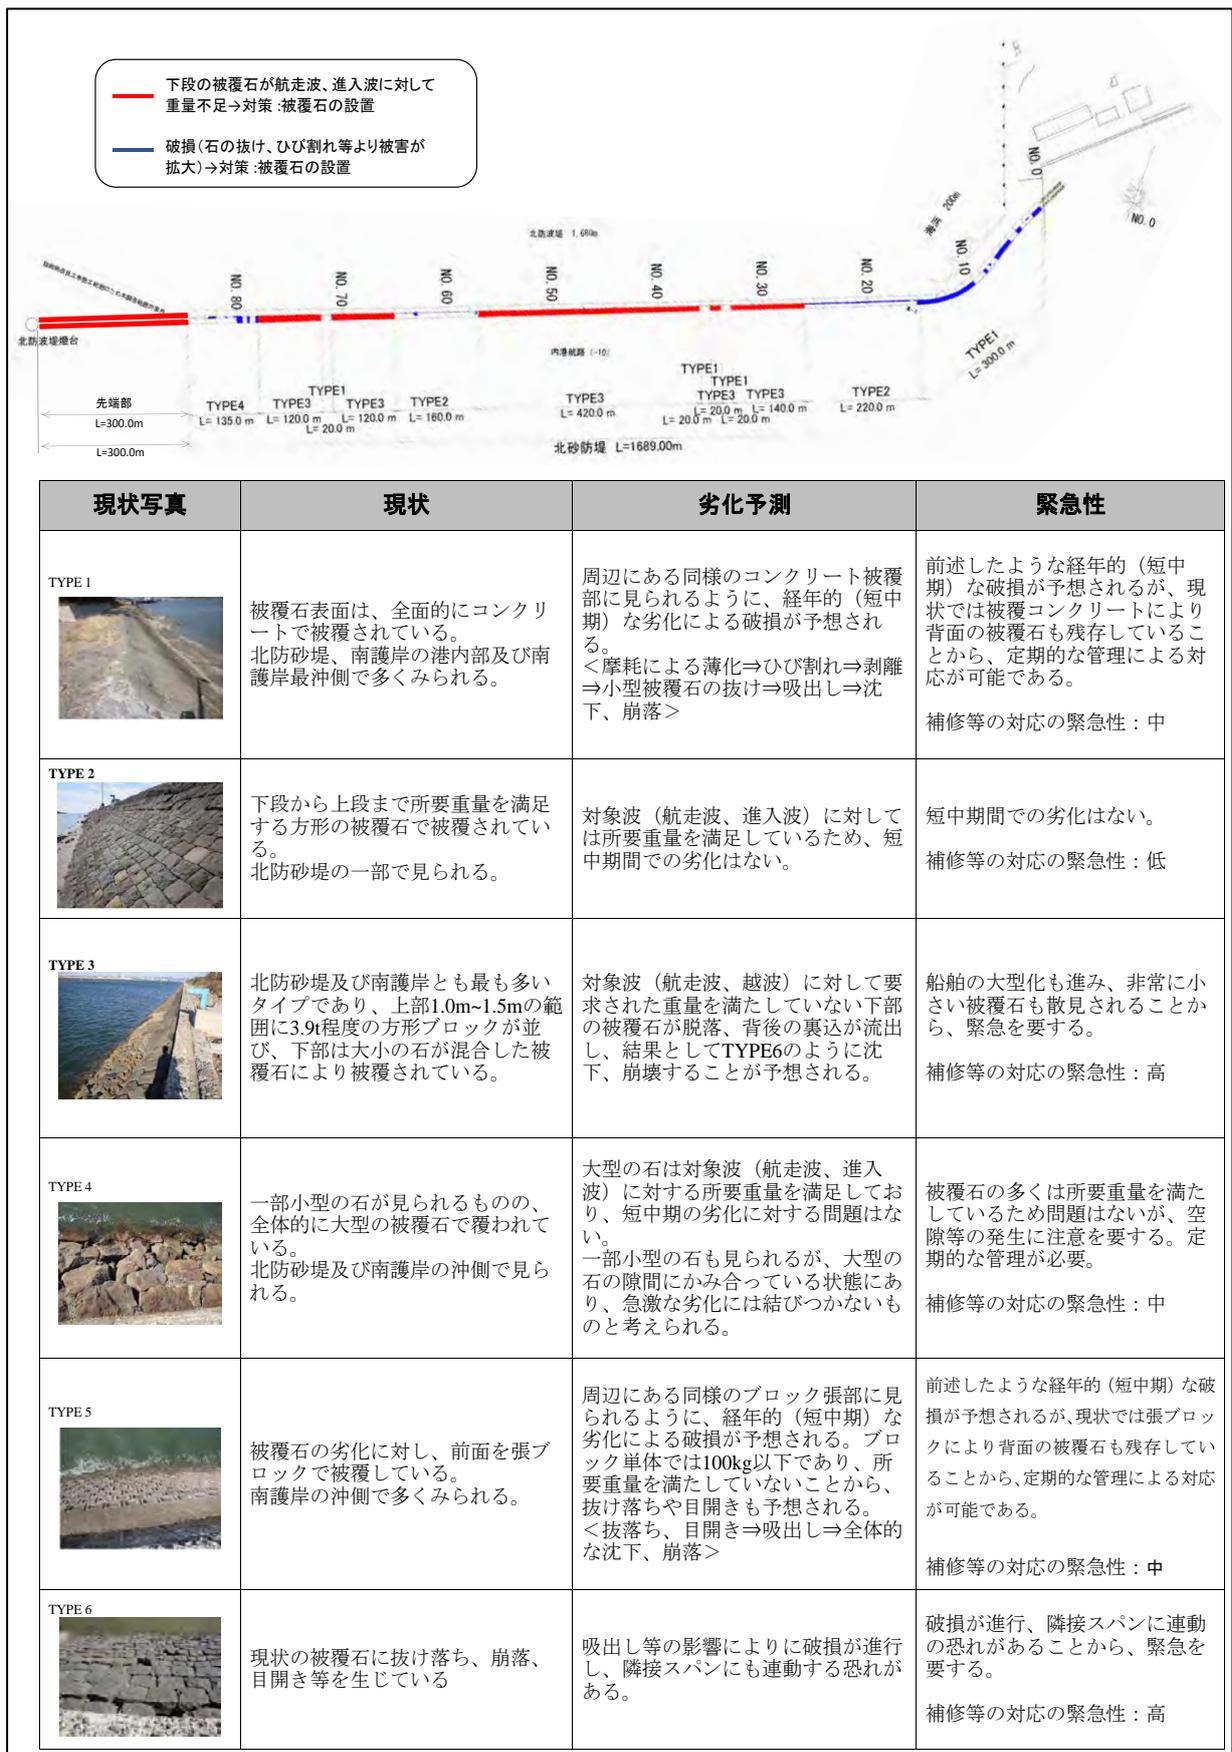
図3 保全整備実施前の北防砂堤の状態

平成21年度から実施している保全整備に先立ち、平成20年度に港湾管理者、平成23年度に国土交通省港湾局が北防砂堤の劣化調査を実施している。調査結果を図3に示す。

北防砂堤は、上部コンクリートの嵩上げを行っているが、現在もオリジナルの特徴が残っている状態である。また、部分的ではあるが石積の表面にコンクリート被覆が施されている。石積が残っている場所には、「良好」な状態のもの、継続的に観察が必要な「普通」の状態のもの、早急な補修が必要、または、航行船舶による航走波に対して石材の重量増加の補強が必要な「不良」の状態のものがある。

北防砂堤はその構造や劣化の状況、現存の状態を踏まえて6タイプに分類され、補修や補強の緊急性が判断されている。先端部は損傷の度合いから構造的な問題が大きく、補修及び補強の必要性が明白であり、タイプの判定は行われていない。

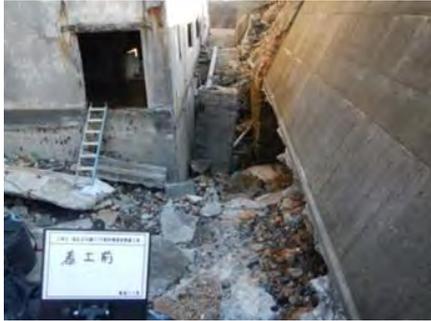
事業名等	期間	事業概要	
緊急対策事業	平成26年度～	端島炭坑は昭和49年の閉山後、護岸の災害復旧及び上陸見学者のための見学通路設置を除き、修復・公開活用事業は実施していない。そのため、各遺構の劣化が進行しており、特に次に掲げる施設は崩落等の危険性が高く、遺構保存の上で影響が大きいことから、平成26年度から緊急的措置として優先的に構造維持のための対策を講じている。	
護岸遺構の補修 (31号棟西側護岸)	平成26年度～ 27年度	<p>(実施前)</p> <ul style="list-style-type: none"> <li>護岸背面が洗掘され、大きく陥没している。</li> <li>放置すると陥没範囲が拡大し、護岸の安定性が失われ倒壊に至る可能性が高い。</li> </ul>

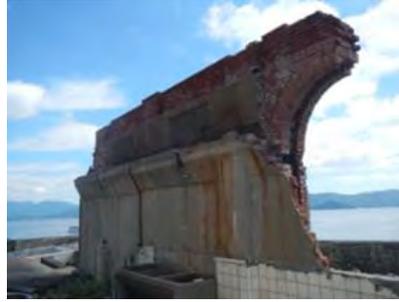
<p>生産施設遺構の補修 (第3堅坑捲座跡)</p>	<p>平成27年度～ 28年度</p>	<p>(実施前)</p> <ul style="list-style-type: none"> <li>煉瓦造建築物の壁体が1面のみ独立した状態で残されており、不安定な状態となっている。</li> <li>壁面全体にクラック及び煉瓦脱落を確認しており、特にアーチクラウン部の脱落はクラウン部及びその上部の煉瓦崩落につながる可能性が高い。</li> </ul>

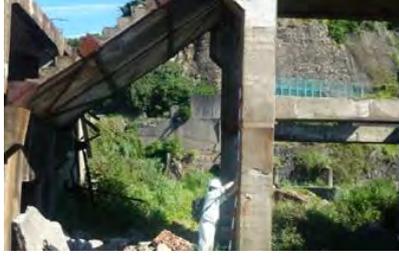
<p>生産施設遺構の補修 (入坑棧橋)</p>	<p>平成27年度～ 28年度</p>	<p>(実施前)</p> <ul style="list-style-type: none"> <li>階段状通路を支えていたトラス状鉄骨が腐食滅失し、鉄筋コンクリート造の構造体のみ残存している。</li> <li>鉄筋コンクリート造の構造体は全体的に湾曲し、鋼材支点部の劣化が顕著である。</li> <li>一気に崩壊する可能性が高い。</li> </ul>

<p>(実施中)</p> <ul style="list-style-type: none"> <li>平成28年度に仮設補強(第1次対応)を実施した(平成29年3月完了)。</li> <li>平成29年度以降、構造調査、基本設計、実施設計及び専門家委員会等での議論を経て、補強(第2次対応 構造安定化)を予定している。</li> </ul>

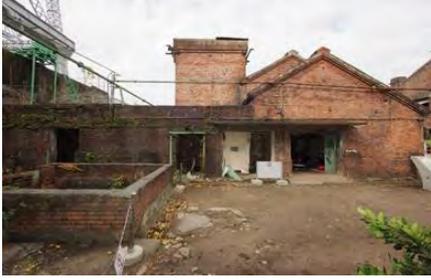
事業名等	期間	事業概要	
建造物修復	平成28年度	顕著な普遍的価値に貢献する要素の煉瓦建造物のうち、特に老朽化の著しい倉庫及びポンプ室、安全燈室及び浴室、事務所の建造物を優先して修復する。平成28年度～平成29年度は調査を行い、平成30年度に修復を行う予定である。	
倉庫及びポンプ室	平成28年度～30年度	煉瓦躯体に構造クラックがあり、進行すると部分的に倒壊する可能性がある。切妻屋根の一部に大きな破損が見られるほか、棧瓦のズレ及び破損部分が拡大して内部に漏水が生じ、木製野地板及び木製小屋組みの腐朽が進行している箇所が複数認められる。

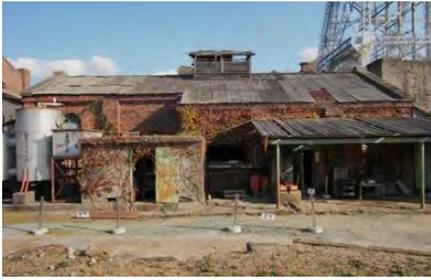
安全燈室及び浴室	平成28年度～30年度	浴室上部の屋根には喚起のための越屋根が存在するが、強風により屋根葺材及び木製ガラの一部分が破損している。棧瓦の破損が拡大しており、屋根の一部が崩落している。下屋庇と倉庫及びポンプ室の壁体との谷部に設けられた樋には土砂が堆積し、排水機能を果たしていない状況にある。

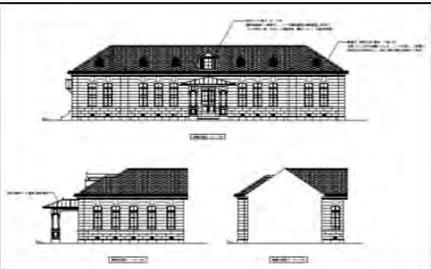
旧宇土郡役所(九州海技学院本館)耐震診断、改修設計及び改修工事	平成27年度～29年度	構成資産の範囲内に存在する旧宇土郡役所の建造物は、明治35年に建造(昭和63年改修)され、築後115年が経過している。平成27年度の耐震診断(精密診断)において耐震不足が指摘され、同年に耐震補強計画が作成され、平成28年度には耐震補強、蟻害防除及び改修設計を行った。平成29年度には改修工事を行う。(宇城市事業)

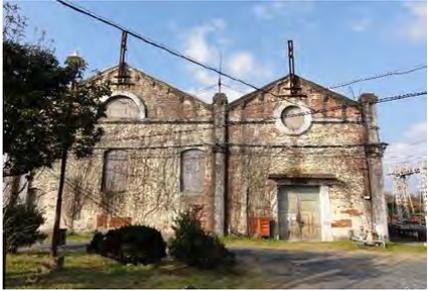
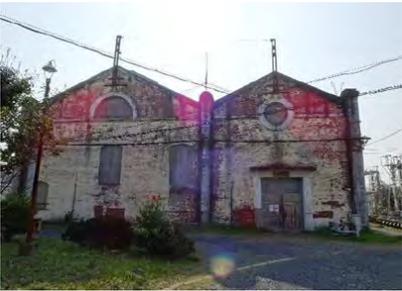
事業名等	期間	事業概要	
外壁のツタ除去(一部)	平成28年度	(実施前) ・壁面全体にツタが被覆していた。 ・壁面煉瓦のクラック及び目地からツタが侵入し、煉瓦の劣化を促進する危険性があった。	(実施後) ・平成28年度に東面のツタを除去した。 ・ツタ除去による新芽の生育有無を確認しつつ、今後の北・南・西面のツタの除去は本格的な建造物の修復時に実施する。
