耐震補強により灯台被害を軽減し、船舶交通の安全を守る

【対策】90 航路標識の老朽化等対策

府省庁名：国土交通省 海上保安庁

【事例】^{に きしろさき}二鬼城崎灯台耐震補強

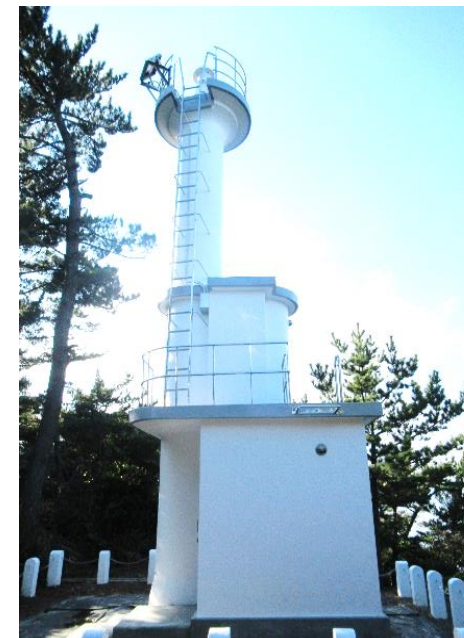
^{に きしろさき}二鬼城崎灯台

対策後

- 実施主体：国土交通省 海上保安庁
- 実施場所：宮城県石巻市
- 事業概要：灯台が倒壊すると、本土と島の渡航や物資運搬を担う定期船の運航等の船舶交通に支障が生じ、島民生活に影響を及ぼす可能性があった。
灯台の構造弱部を診断した結果、大地震動（震度6強～7程度）に耐えられないことが認められたため、灯台の倒壊、損壊に備えるため、耐震補強を講じた。
- 事業費：2,400万円
（うち5か年加速化対策（加速化・深化分）2,400万円）
- 効果：令和4年3月に発生した福島県沖を震源とする地震では、宮城県及び福島県で最大震度6強を観測し、石巻市では震度6弱を観測したが、耐震補強した本灯台は倒壊、損壊することなく安定した航路標識の機能を維持した。

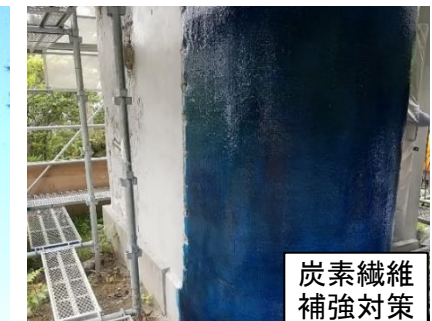
炭素繊維補強対策

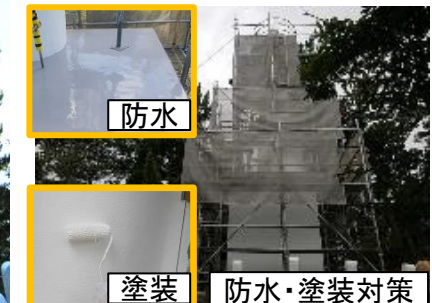
防水・塗装対策
