## 世界遺産「明治日本の産業革命遺産 製鉄・製鋼、造船、石炭産業」のモニタリング・カルテ

# 旧集成館、寺山炭窯跡、関吉の疎水溝におけるモニタリング・カルテの調査台帳・個票 (事例)

## 旧鹿兒島紡績所技師館モニタリング調査台帳／分類一覧

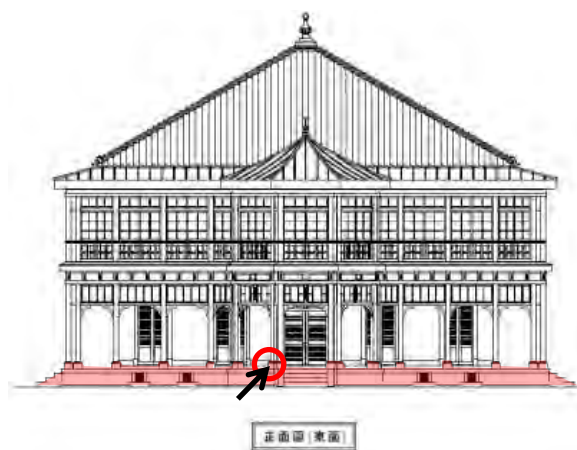
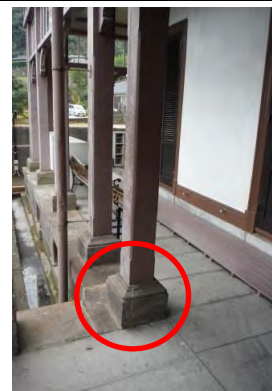
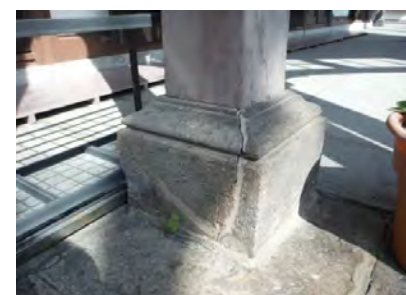
| 階数 | 1階 | 部位1 | 外観正面(東面) | 部位2 | 基礎 |
|---|---|---|---|---|---|
| 柱礎石 | 石材のひび割れが1箇所あり | | | 石材のひび割れ、剥離、損傷、蟻害の確認 | |

| 記録年月日 | 2016年12月15日 | 損傷等の箇所(場所) | 正面エントランス近くの柱礎石 |

柱の礎石にひび割れが見られる。早急に修理する必要はないため、経過観察を行う。次回、修理工事等を実施する際は修繕を行う。

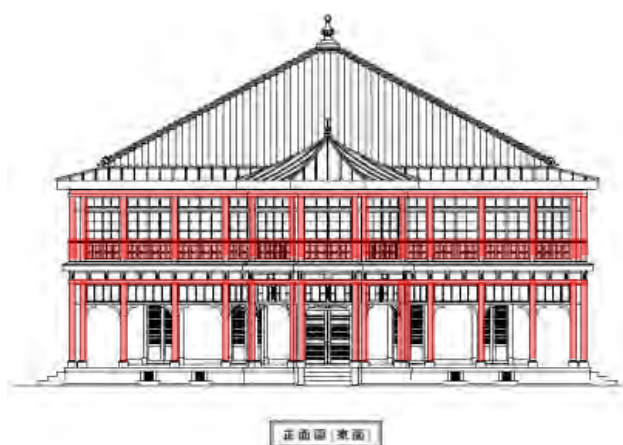
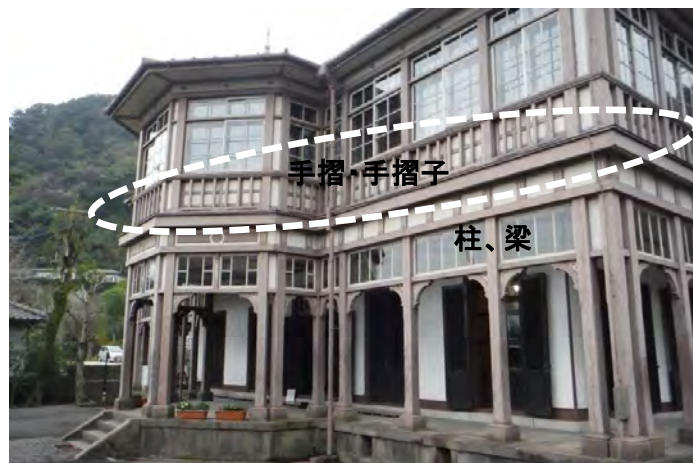
| 階数 | 1・2階 | 部位1 | 外観正面(東面) | 部位2 | 柱・梁 |
|---|---|---|---|---|---|
| 木製柱・梁 | 全体的に退色、一部、塗装の剥離が見られる | | | 塗装の剥離、ひび割れ、退色、腐朽、蟻害等の確認 | |
| 手摺・手摺子 | 全体的に退色、一部、塗装の剥離が見られる | | | 塗装の剥離、ひび割れ、退色、腐朽等の確認 | |

| 劣化・損傷箇所 | | | |
|---|---|---|---|
| 記録年月日 | 2016年12月15日 | 損傷等の箇所(場所) | 2階の手摺部分 |
| 特記事項<br>(対応方針) | 柱・梁・手摺・手摺子の塗装は、紫外線による劣化が進んでおり、退色が進むとともに、一部剥離が見られる。下地の木材への影響を経過観察しながら、適切な時期に塗装を行う。 | | |

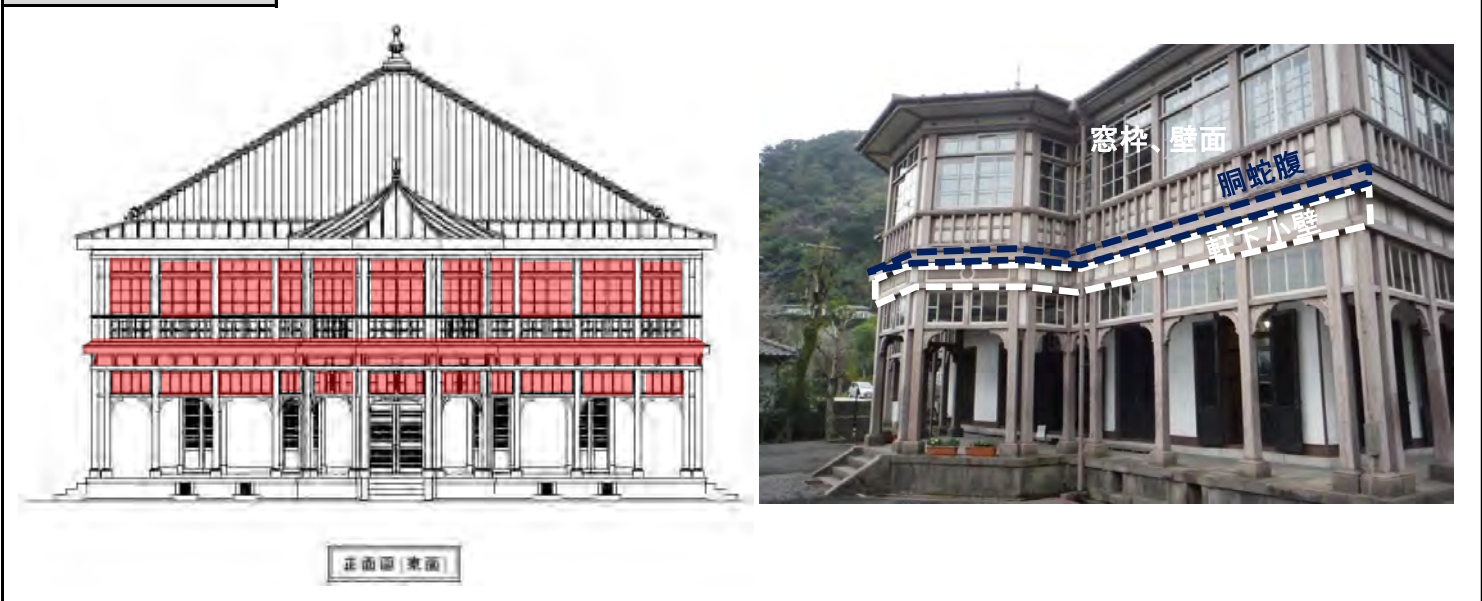
| 階数 | 1・2階 | 部位1 | 外観正面(東面) | 部位2 | 外壁 |
|---|---|---|---|---|---|
| 窓枠(木製) | 全体的に退色、一部、塗装の剥離が見られる | | | 亀裂や破損、剥落、ひび割れ等の確認 | |

| 記録年月日 | 2016年12月15日 | 損傷等の箇所(場所) | 窓枠(木製) |
| 特記事項<br>(対応方針) | 窓枠の塗装は、紫外線による劣化が進んでおり、退色が進むとともに、一部剥離が見られる。下地の木材への影響を経過観察しながら、適切な時期に塗装を行う。 | | |

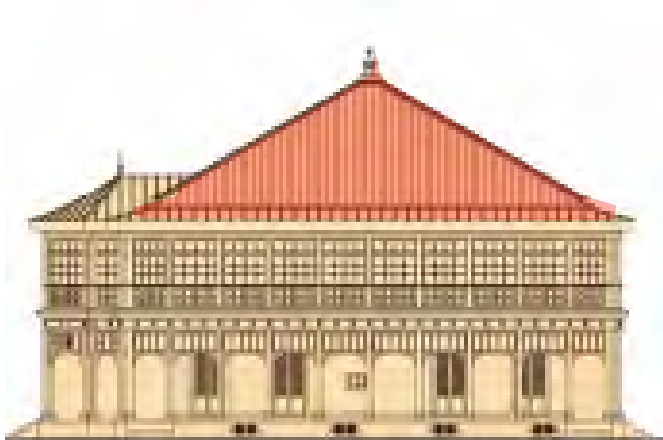
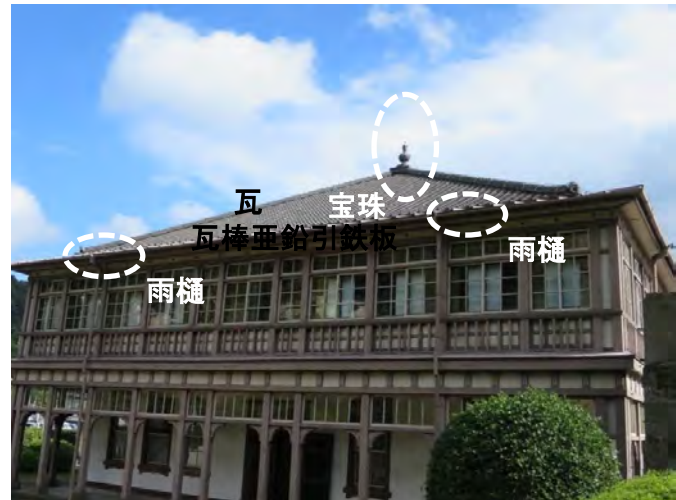
| 階数 | 屋根 | 部位1 | 外観側面(北面) | 部位2 | 屋根 |
|---|---|---|---|---|---|
| 雨樋(銅板) | 雨樋が2箇所破損している。 | | | 破損、脱落、支持金物等のぐらつきの確認 | |

| 記録年月日 | 2016年12月15日 | 損傷等の箇所(場所) | 雨樋(2箇所) |

| 特記事項<br>(対応方針) | 屋根の縁の部分が捲れあがって破損していることから、適切な時期に修繕を行う。 |

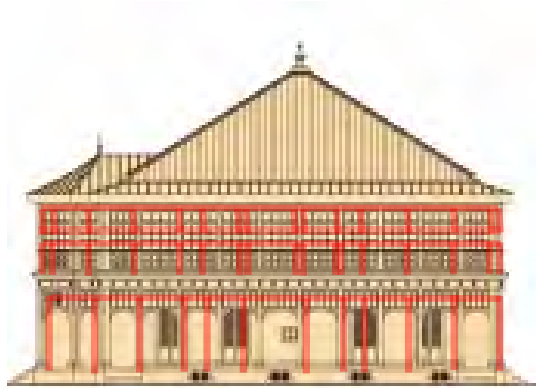
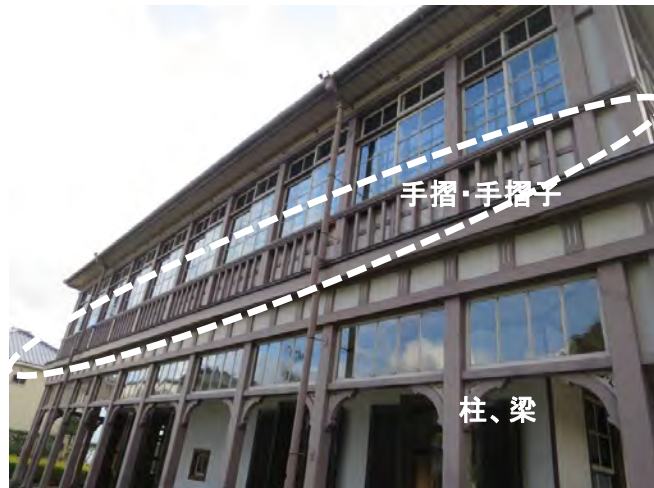
| 階数 | 1・2階 | 部位1 | 外観側面(北面) | 部位2 | 柱・梁 |
|---|---|---|---|---|---|
| 木製柱・梁 | 全体的に退色、一部、塗装の剥離が見られる<br>柱1本に縦の亀裂が見られる | | | 塗装の剥離、ひび割れ、退色、腐朽、蟻害等の確認 | |

| 劣化・損傷箇所 | | | |
|---|---|---|---|
| 記録年月日 | 2016年12月15日 | 損傷等の箇所(場所) | 1階柱部分 |

| 特記事項<br>(対応方針) | 柱・梁・手摺・手摺子の塗装は、紫外線による劣化が進んでおり、退色が進むとともに、一部剥離が見られる。下地の木材への影響を経過観察しながら、適切な時期に塗装を行う。<br>また、柱にひび割れが見られる。早急に修理する必要があると思われるが、経過観察を行い、状況に応じて適宜修繕を行う。 | | |

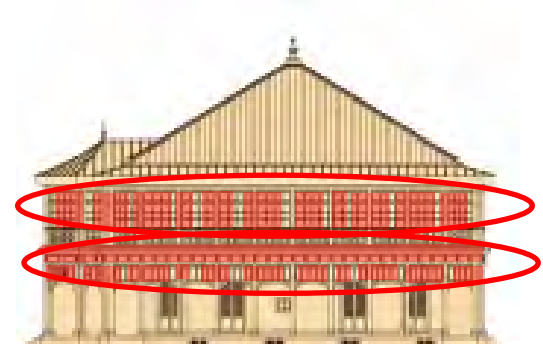
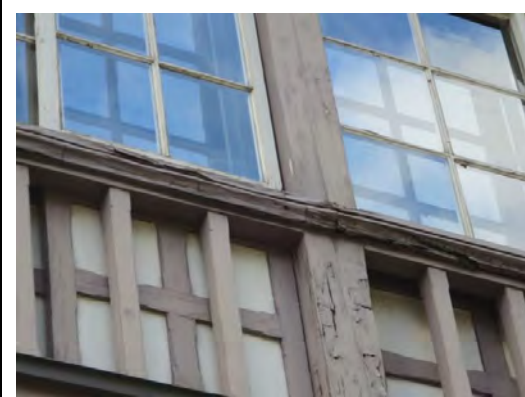
| 階数 | 1・2階 | 部位1 | 外観側面(北面) | 部位2 | 外壁 |
|---|---|---|---|---|---|
| 窓枠(木製) | 全体的に退色、一部、塗装の剥離が見られる | | | 亀裂や破損、剥落、ひび割れ等の確認 | |

| 記録年月日 | 2016年12月15日 | 損傷等の箇所(場所) | 窓枠(木製) |
| 特記事項<br>(対応方針) | 窓枠の塗装は、紫外線による劣化が進んでおり、退色が進むとともに、一部剥離が見られる。下地の木材への影響を経過観察しながら、適切な時期に塗装を行う。 | | |

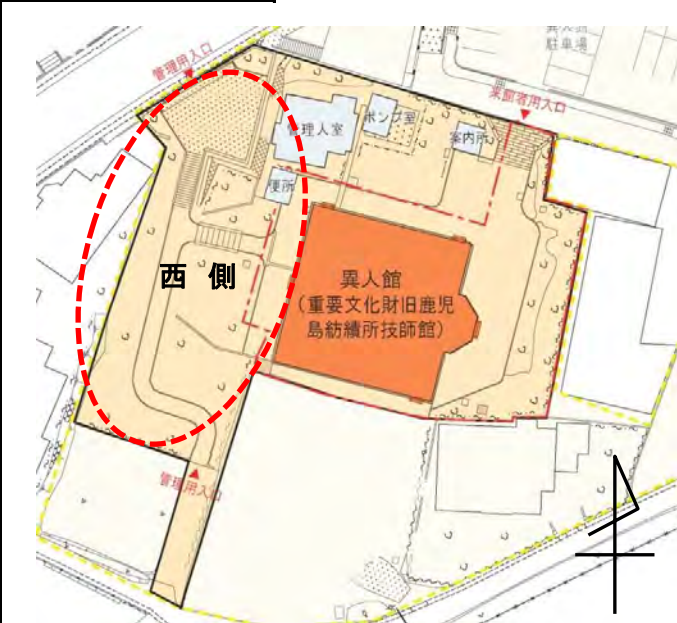
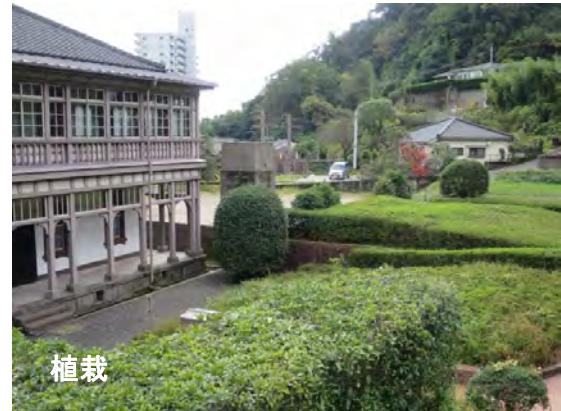
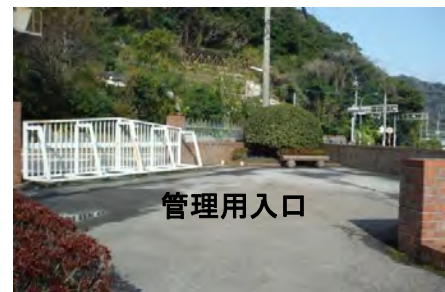
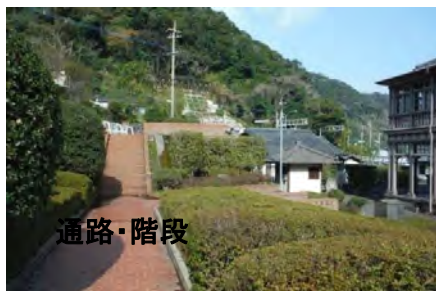
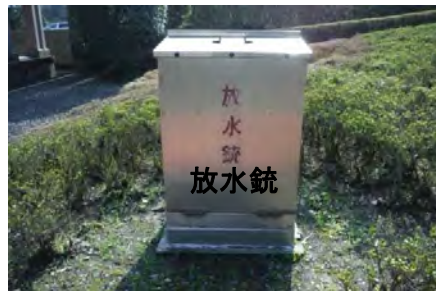
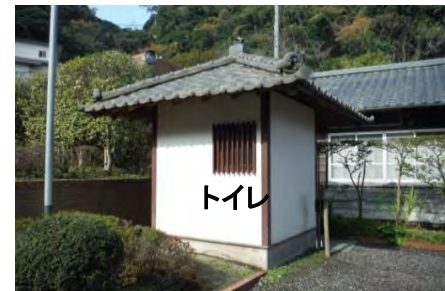
| 階数 | 1階 | 部位1 | 外構 | 部位2 | 建物西側 |
|---|---|---|---|---|---|
| 通路・階段 | レンガ積の損傷・欠落(2箇所) | | | 不陸や傾斜、ひび割れ、損傷等の有無 | |

| 記録年月日 | 2016年12月15日 | 損傷等の箇所(場所) | 階段・レンガ積 |
| 特記事項<br>(対応方針) | 階段のレンガ積が2箇所損傷、欠落している。早急に補修する必要はないが、経過観察を行い、状況に応じて、次回、補修工事等を行う際に修理する。 | | |

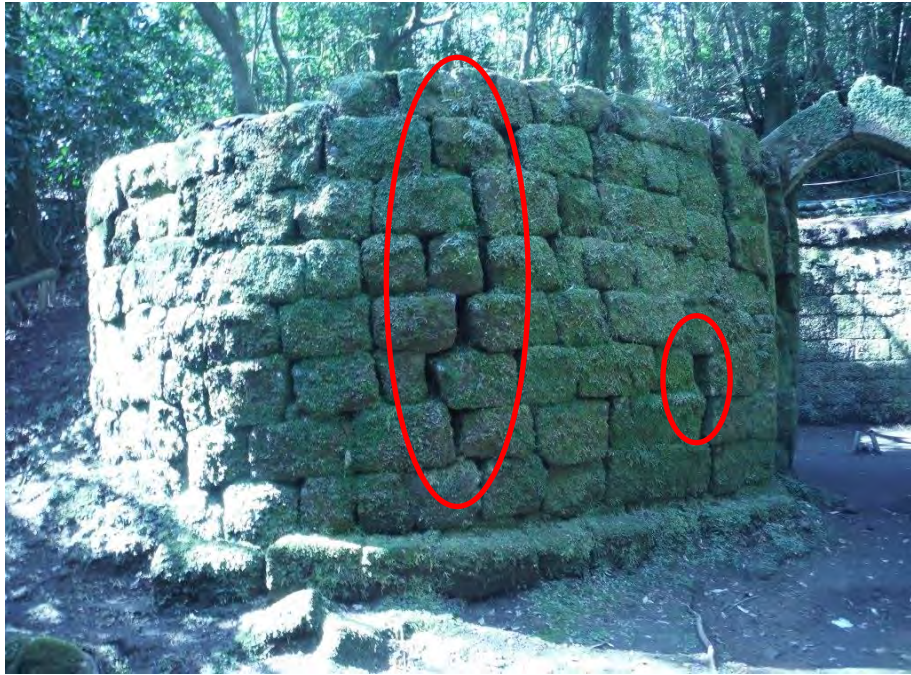
| 部位 | (1) 正面左側 | | |

| 記録年月日 | 損傷等の箇所（場所） | 入口付近の緩み、目地の開き、全体的な孕みがみられる。 | |
| 特記事項<br>（対応方針） | 平成27年度から動態観測を実施している。複数年の記録を分析したうえで、修復の検討を行う。 | | |

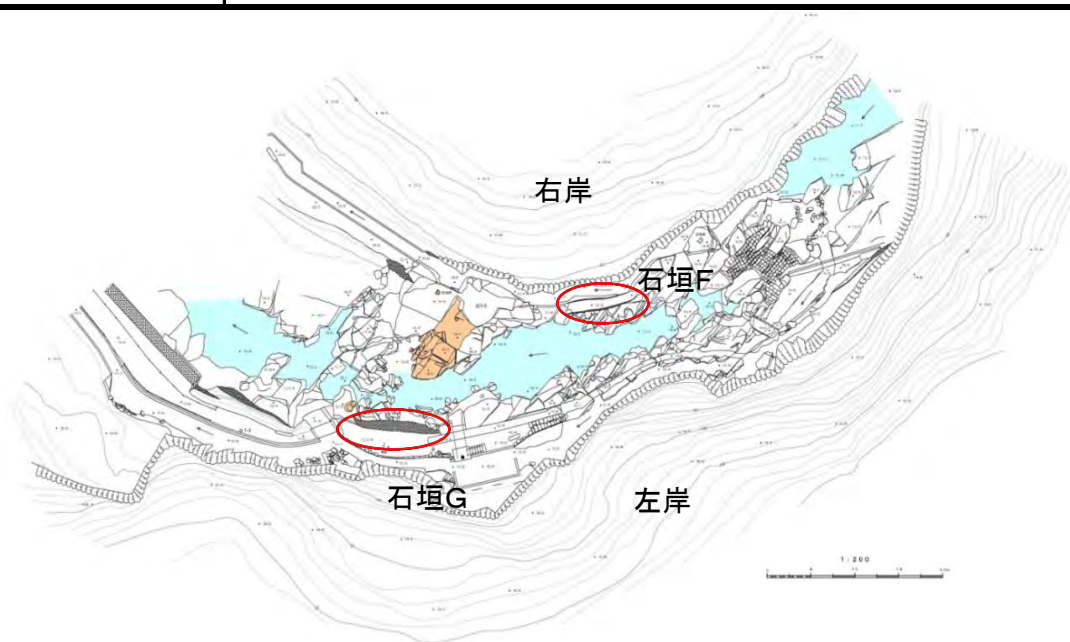
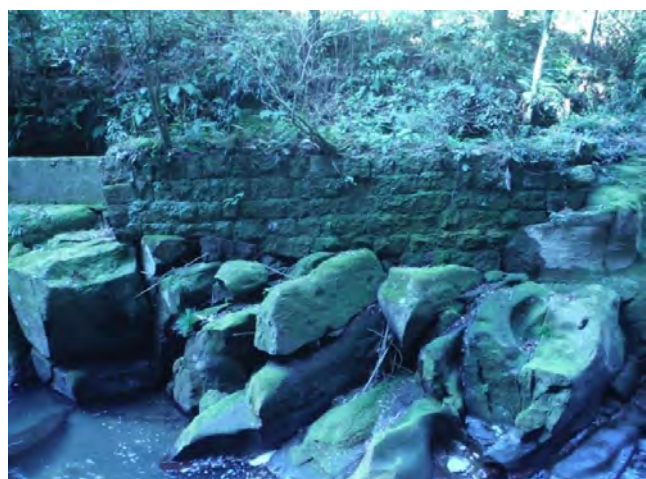
写真(石垣F)

| 部位2 | 現状・摘要 | 留意点(特に継承を要する点等) |
|---|---|---|
| 石垣G | 石垣下部に洗掘あり | 風化、劣化、損傷等 |
