### 【事例】間口港灯台耐波浪補強

■ 実施主体：海上保安庁 第三管区海上保安本部

■ 実施場所：神奈川県三浦市

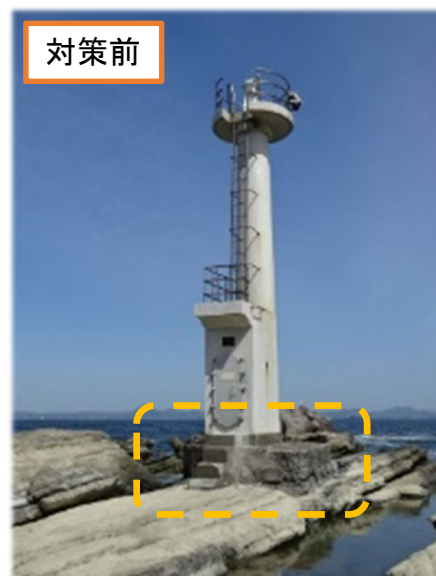
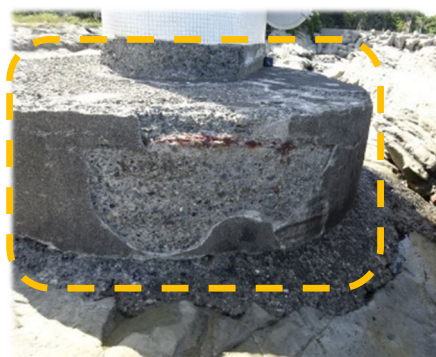
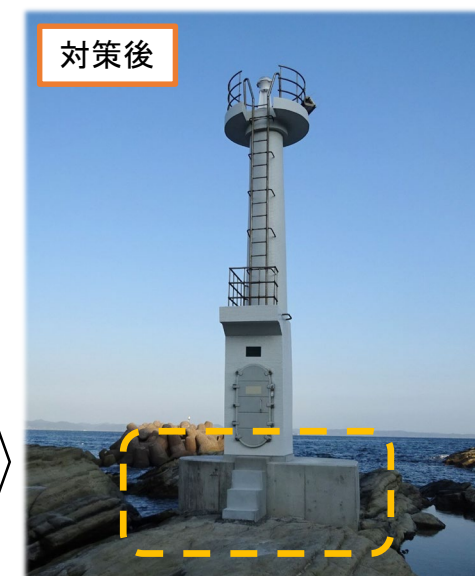
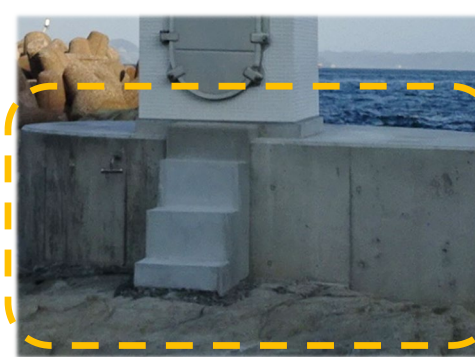
間口港灯台

令和3年台風16号では、暴風を伴う激波浪（最大波5.84m）を周辺海域で観測したが、本灯台は倒壊、損壊することなく安定した航路標識の機能を維持した。

波浪の外圧による灯台が倒壊等しないよう、構造的弱部を補強する等し、耐波浪対策を講じた。
