府省庁名：海上保安庁

### 【事例】稚内港北副防波堤東灯台耐波浪補強

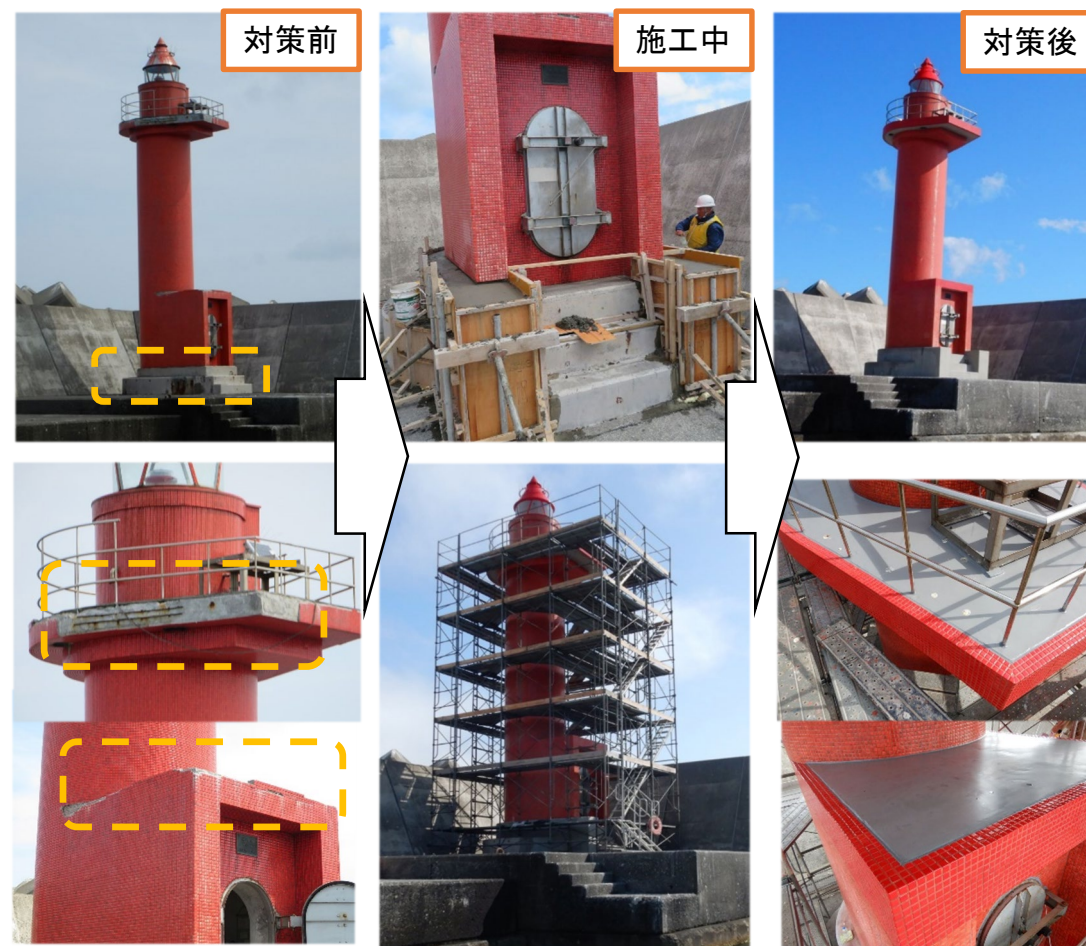
稚内港北副防波堤東灯台

令和4年1月、急速に発達する低気圧の影響により、暴風を伴う激波浪(約6m)を周囲海域で観測したが、本灯台は倒壊、損壊することなく安定した航路標識の機能を維持した。

波浪の外圧により灯台が倒壊等しないよう、構造的弱部を補強する等し、耐波浪対策を講じた。
