## ◎対策の効果事例

## 洪水氾濫等に対応した樹木伐採・掘削等を実施

## 流域における土砂・洪水氾濫に対応した砂防関係施設の施設配置計画の策定や砂防堰堤・遊砂地等の整備、河道断面の拡大等

海岸堤防等の緊急対策

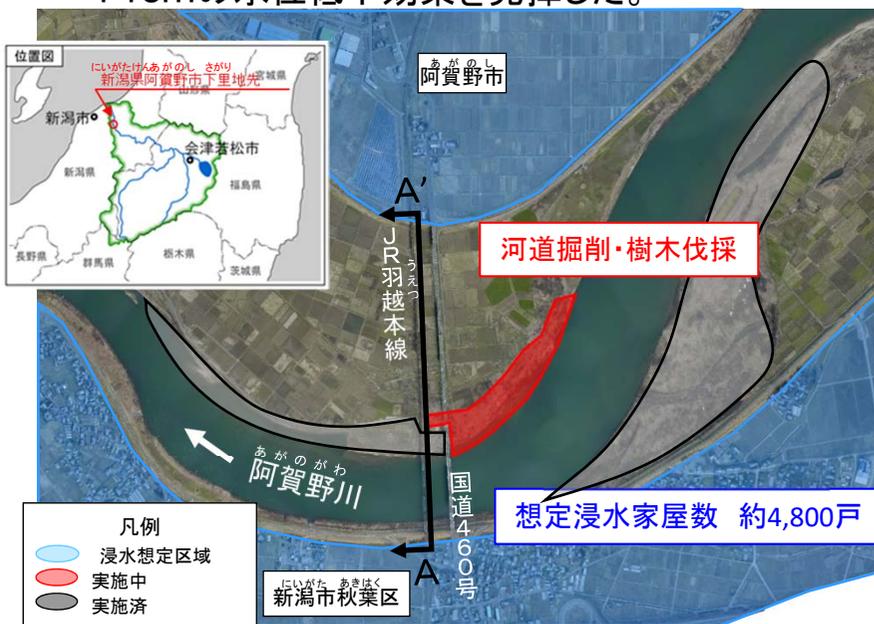
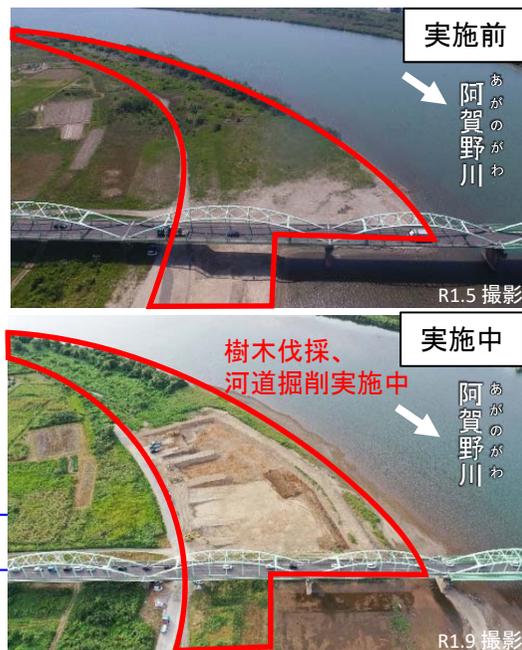
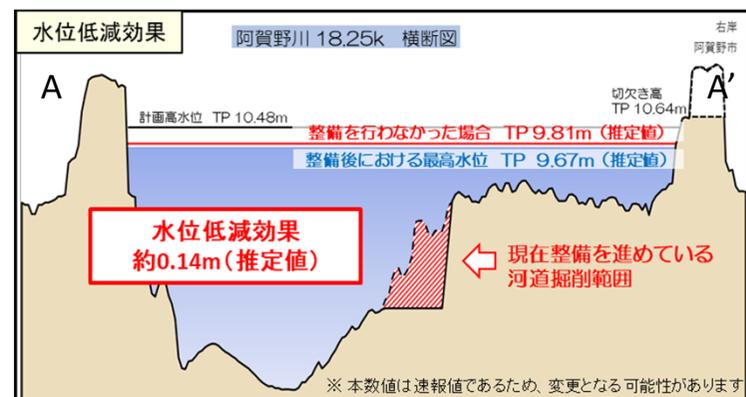
- 阿賀野川流域では、令和元年東日本台風により、令和元年10月12日昼前から13日未明にかけて広い範囲で強い降雨があり、多いところで降り始めからの総雨量が530mmに達し、満願寺水位観測所において氾濫危険水位(8.30m)を0.54m超過する出水となった。
- 周辺では洪水を流下させる断面が不足しているため、平成24年度より河道掘削・樹木伐採を実施してきており、更に「防災・減災、国土強靱化のための3か年緊急対策」により河道掘削等を推進し、今回の出水では、これまでの整備によって羽越線橋りょう部において約14cmの水位低下効果を発揮した。

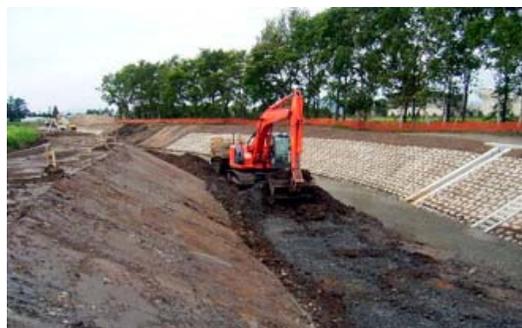
河道断面の拡大イメージ

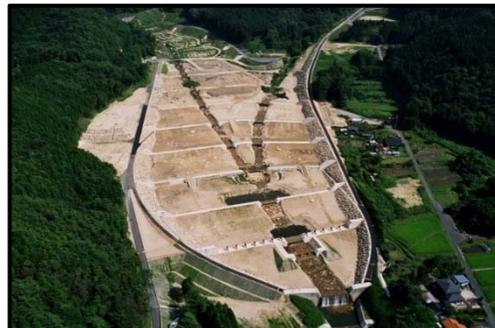
遊砂地の整備イメージ

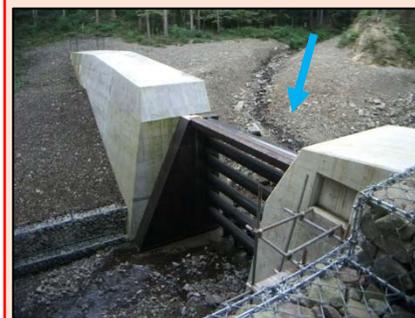
土石流発生前

- ・群馬県吾妻郡東吾妻町岩下地区では、防災、減災・国土強靱化のための3カ年緊急対策により、砂防堰堤の整備をすすめ、令和元年9月に完成
- ・令和元年東日本台風の降雨により発生した土石流約1,300m<sup>3</sup>を捕捉し、下流の人家14戸、公共施設(病院、公民館等)への被害を未然に防止

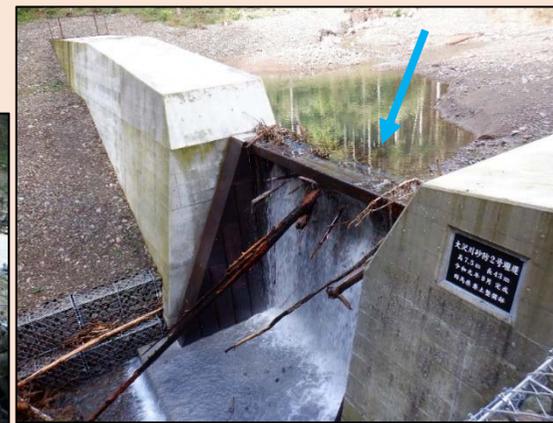
土石流発生後

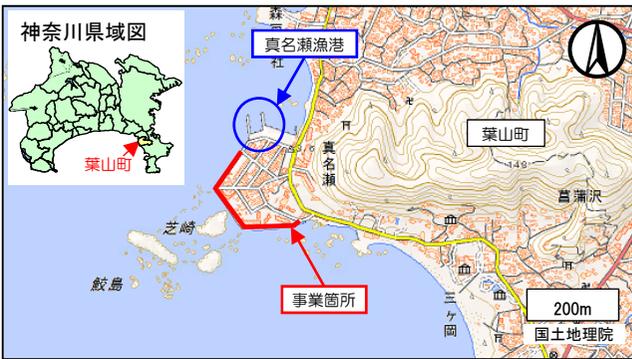
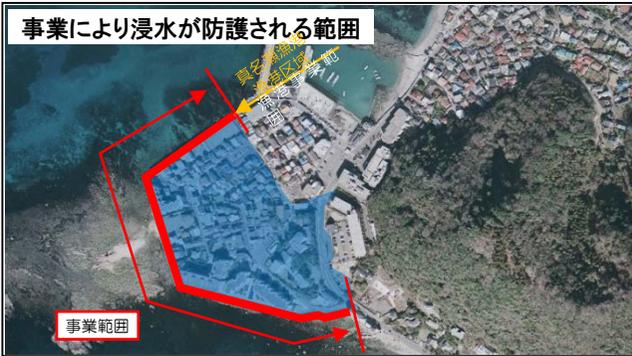
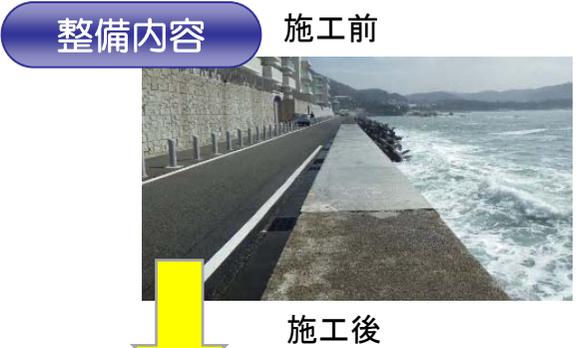
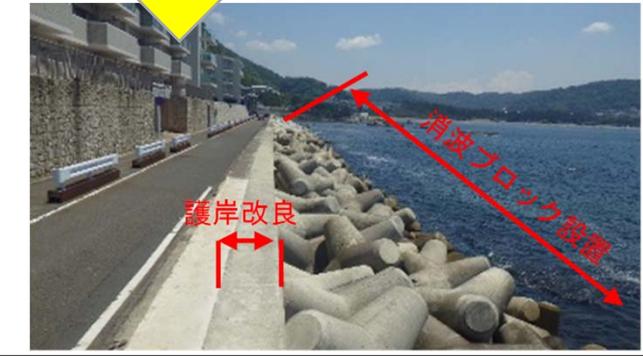
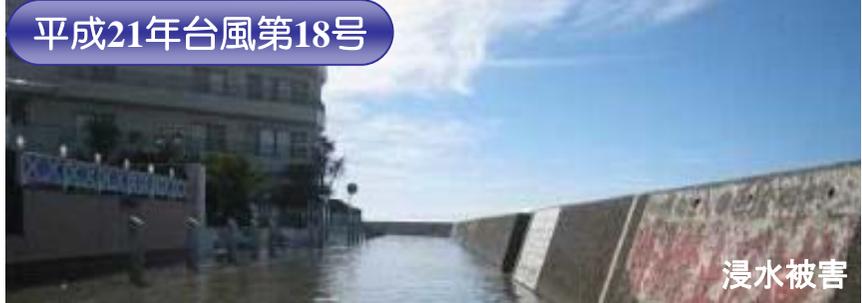
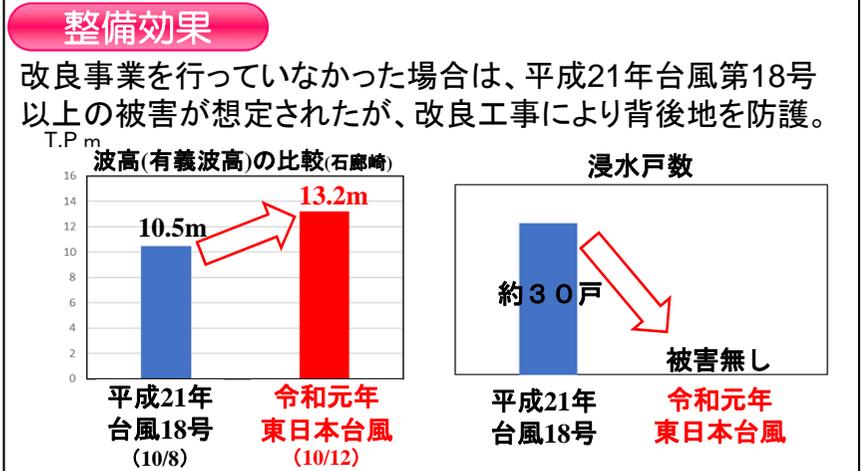
- 葉山海岸では、平成21年の台風第18号による高波被害(浸水戸数約30戸等)を踏まえ、護岸改良及び消波ブロック設置等の対策を実施。
- 平成30年度より「防災・減災、国土強靱化のための3か年緊急対策」として対策を加速し、令和元年度に概成。
- 令和元年東日本台風では、平成21年台風第18号を上回る波高を観測したものの、整備された施設により背後地を防護。

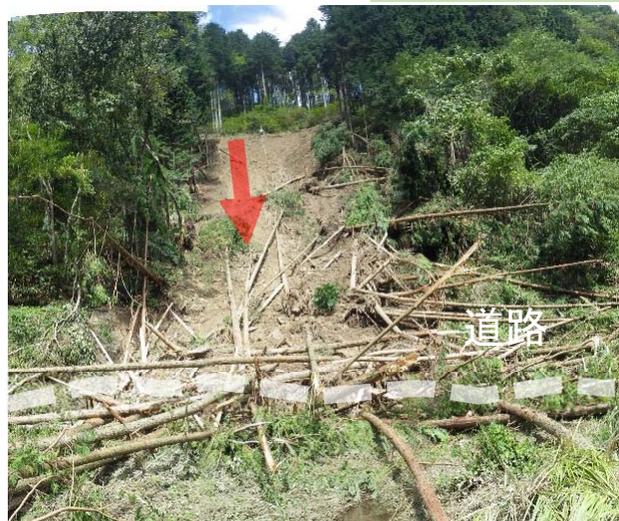
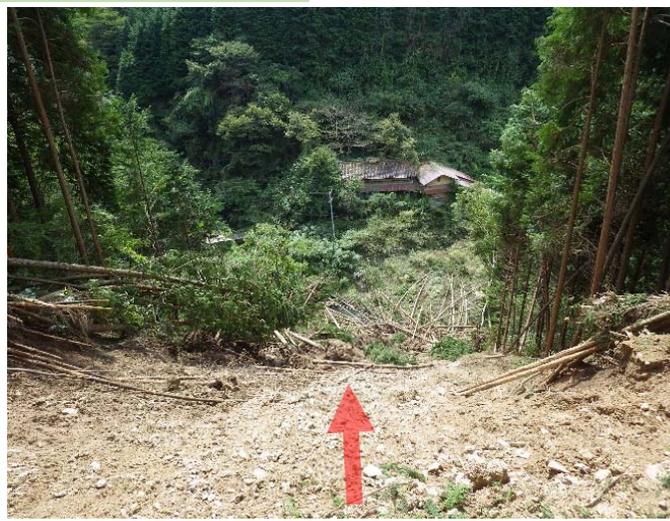
荒廃山地  
大量の土砂が下流域に流出

- ・台風に伴う豪雨により、表層崩壊が発生し重要な生活道路を寸断。
- ・次期降雨等による拡大崩壊や更なる土砂の流出により、下流域にも被害を及ぼす危険性が高く、緊急的な復旧が必要。

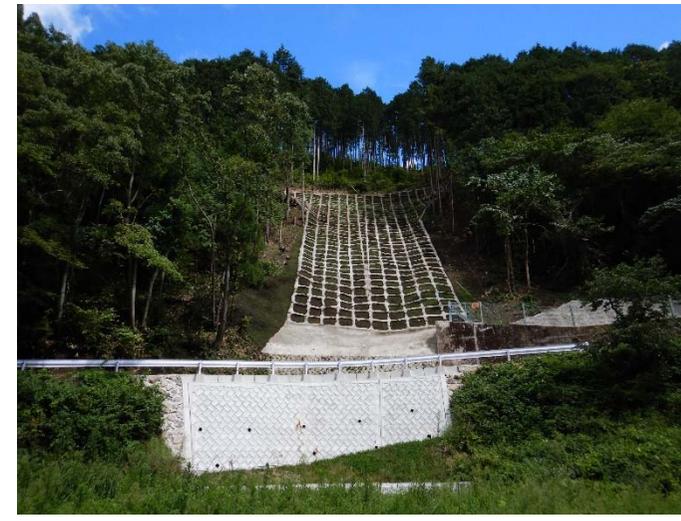
治山施設の設置による  
荒廃山地の復旧

- ・治山施設の設置により、令和元年9月に山腹の復旧を完了。
- ・山腹の復旧により、その後の豪雨等による被害発生を防止し、安全な交通を確保することで、地域住民の生活環境を向上。

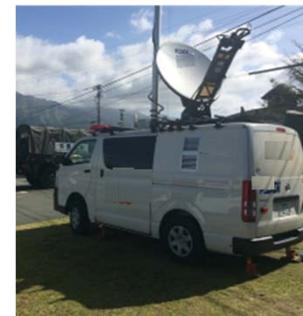
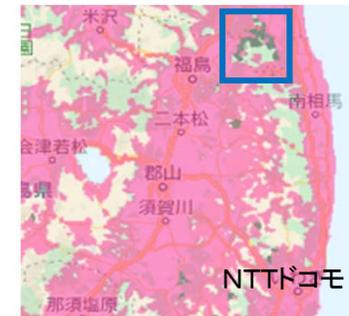
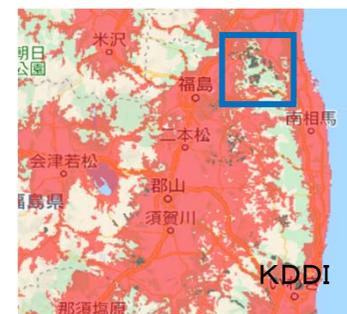
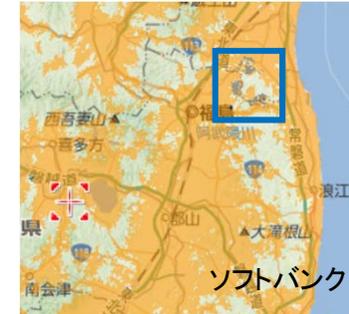
車載型基地局(左上)と令和元年東日本台風による被害最大時の携帯電話3社のエリア支障  
※：図中の青枠は、実際に車載型基地局等を配備した丸森町の役場・避難所付近におけるエリア支障箇所を示したもの

**対策効果発現状況：**令和元年東日本台風の影響で、停電及び回線断が生じ、携帯電話基地局の多くが停波したが、本件対策により増配した車載型基地局等の運用により、役場や避難所を中心とした重要拠点を含む支障エリアの解消に貢献した。

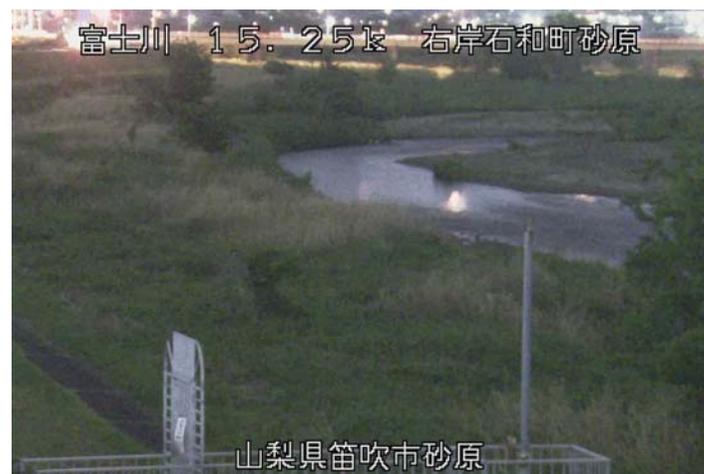
20時頃撮影

夜間監視対応後のカメラ

河川監視カメラの夜間監視対応により、令和元年東日本台風等で夜間に発生した出水状況をリアルタイムに把握。

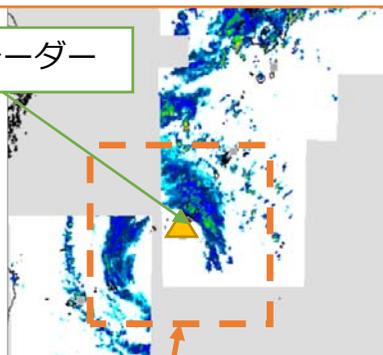
沖縄レーダー

沖縄レーダーのデータが**34時間途絶**。  
沖縄周辺の雨が観測できず。

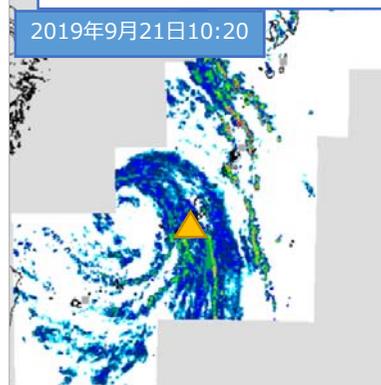
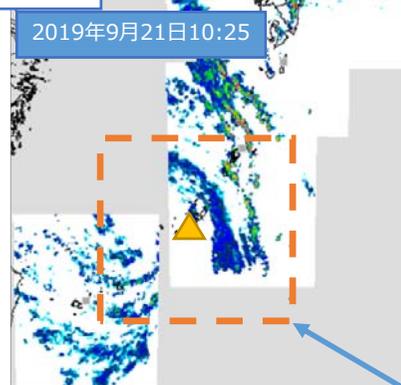
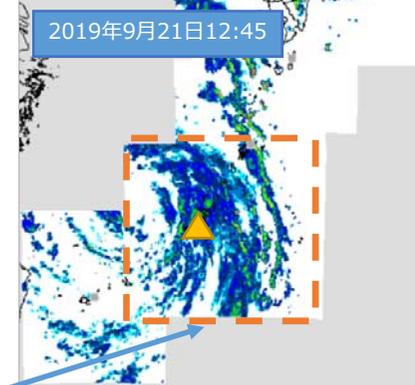
2019年9月21日の事例

対策後、沖縄レーダーにおいて、**台風第17号の襲来中に通信回線の異常が発生**したが、バックアップ回線により**速やかに復旧**し、防災気象情報発表に係る影響を最低限に抑えることができた。

データ一時途絶も**速やかに復旧**

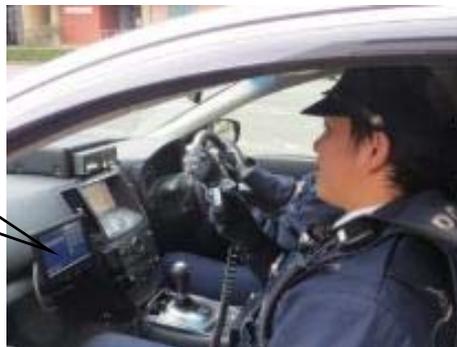
- 令和元年東日本台風の際、電気通信事業者の回線が不通となる中、警察移動無線通信システムにより、警察活動に必要な通信手段を確保できた。

警察移動無線通信システム

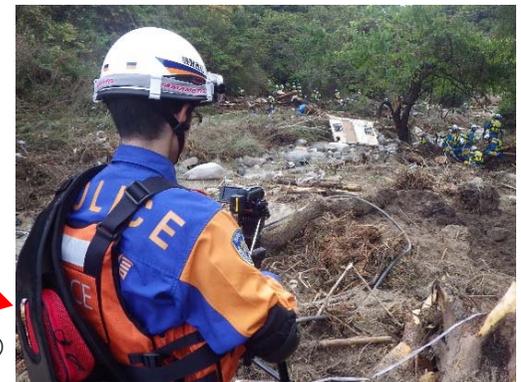
- 令和元年東日本台風の際、「映像伝送用資機材」を活用し、被災状況や警察部隊の活動状況等の映像を警察本部等にリアルタイムで伝送した。

令和元年東日本台風における映像伝送状況（宮城県）

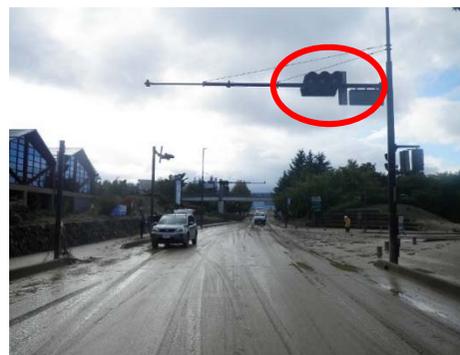
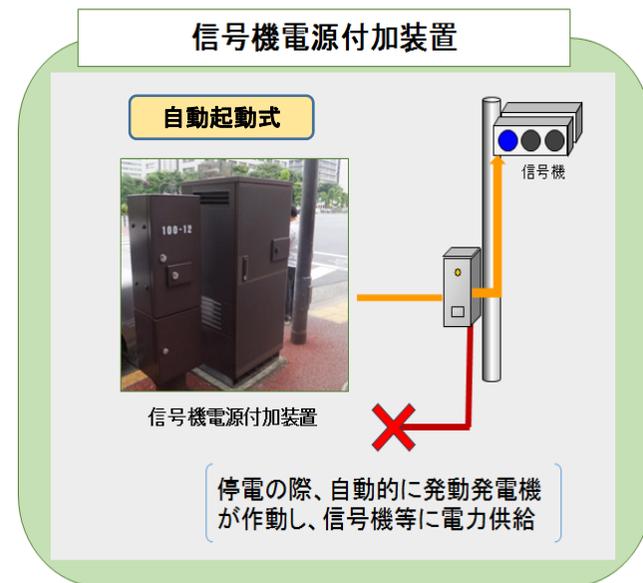
○ 台風第17号の際、停電地域において、新たに設置された信号機電源付加装置が起動したことで、主要交差点における信号機の滅灯を防止した。  
(宮崎県警察)

滅灯した信号交差点
