法面・盛土対策により、交通機能を確保する

【対策】52 道路の法面・盛土の土砂災害防止対策

【事例】国道46号（岩手県岩手郡雫石町）

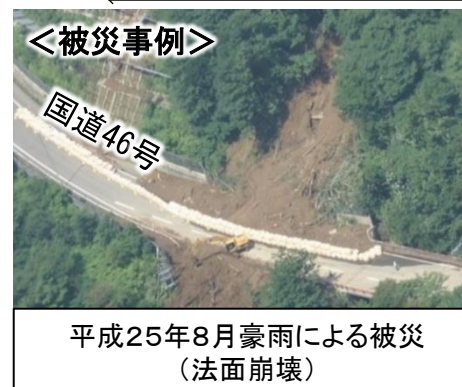
平成25年8月豪雨
累加降水量：約394mm

・複数箇所では法面崩壊等の被災を受け、約3日間の通行止めが発生

- 実施主体：国土交通省 東北地方整備局
岩手河川国道事務所
- 実施場所：岩手県岩手郡雫石町
- 事業概要：平成25年8月の豪雨では、約394mmの累加降水量を観測し、国道46号の複数箇所では法面崩壊等の被災を受け、約3日間の通行止めが発生した。法面崩壊等による交通機能停止を事前に防止するため、モルタル吹付工、アンカー工等による法面对策を実施。
- 事業費：約2.8億円
(うち5か年加速化対策(加速化・深化分)約2.8億円)
- 効果：令和4年8月の大雨では平成25年8月の豪雨を上回る累加降水量(約467mm)を観測したが、大雨による法面の変状等が生じることなく、交通機能を確保した。

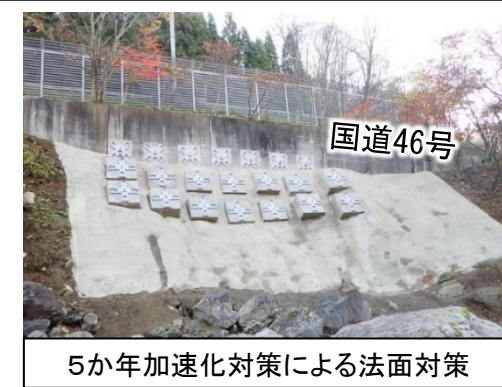
令和4年8月大雨
累加降水量：約467mm

・被害なし(通行止めなし)
