橋梁流失防止対策により、交通機能を確保する

【対策】55 渡河部の橋梁や河川に隣接する道路構造物の流失防止対策

【事例】国道3号(鹿児島県いちき串木野市)

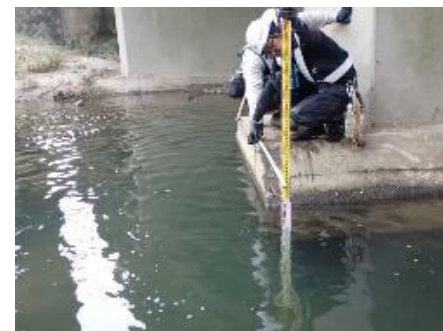
最大1.1mの洗掘を確認

■ 事業概要：国道3号下井出橋は過去の河川増水により、最大1.1mの洗掘が確認され、橋梁流失の危険性が高い状況にあったため、橋脚基礎部の根固め工等を実施。

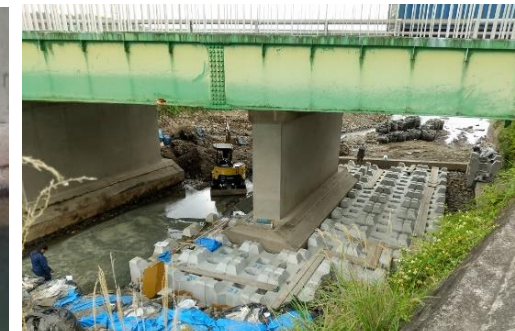
5か年加速化対策による流失防止対策

最大1.1mの洗掘を確認 ⇨ 流失防止対策として根固め工を実施

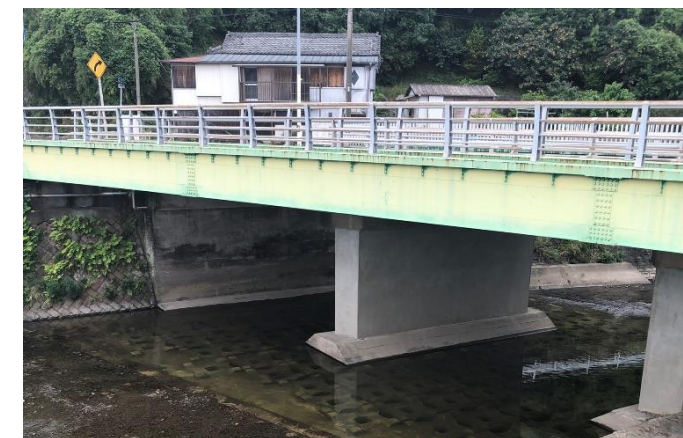
工事完成後の状況

■ 効果：5か年加速化対策として根固め工等による流失防止対策を実施したことにより、令和4年台風14号等のこれまでの降雨による橋梁流失は発生しておらず、安全な通行が確保された。
