# 令和6年能登半島地震と水源確保への取組

内閣官房 水循環政策本部事務局  
令和6年7月5日

# 珠洲市内における井戸活用可能性調査

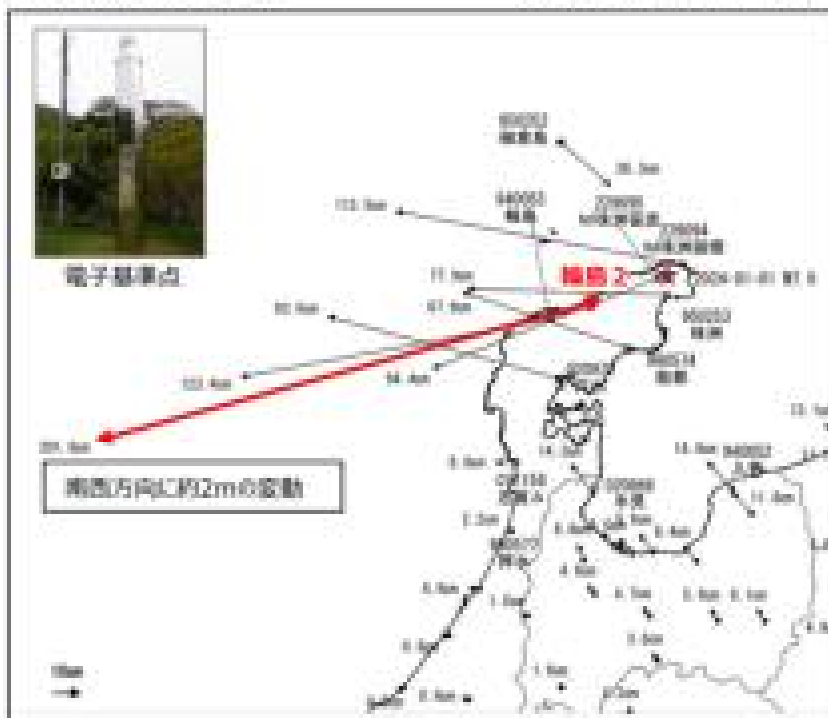
## 電子基準点の観測データの解析結果（1月1日公表）

- 電子基準点の観測データの解析により、電子基準点「輪島2」南西方向に約2.0mの変動が見られた
- 国土地理院による「だいち2号」観測データの解析により、輪島市西部で最大4mの隆起が見られた

地殻変動（水平方向）

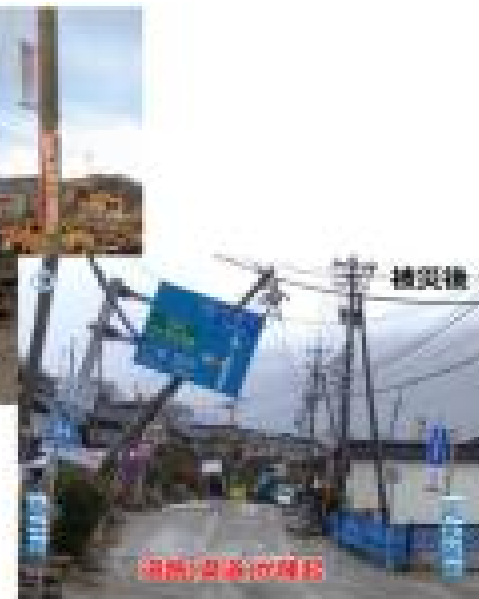
液状化による地盤の流動状況（内灘町）

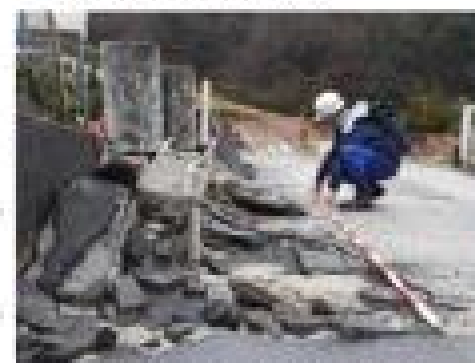
岩屋浄水場の被災（七尾市）

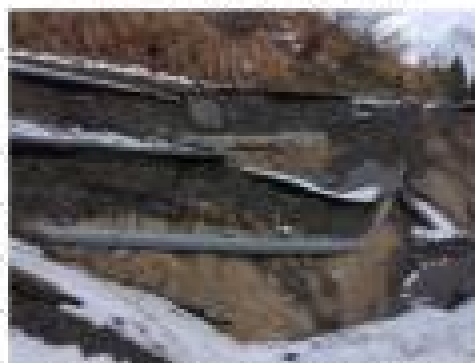
浄水場から配水池へ向かう水道管の破損・露出（輪島市）

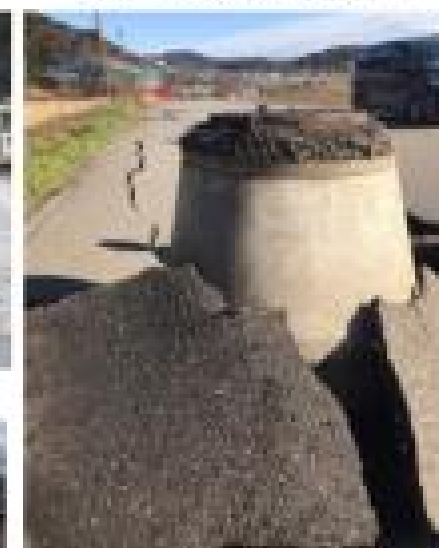
下水道マンホールの浮き上がり（輪島市）

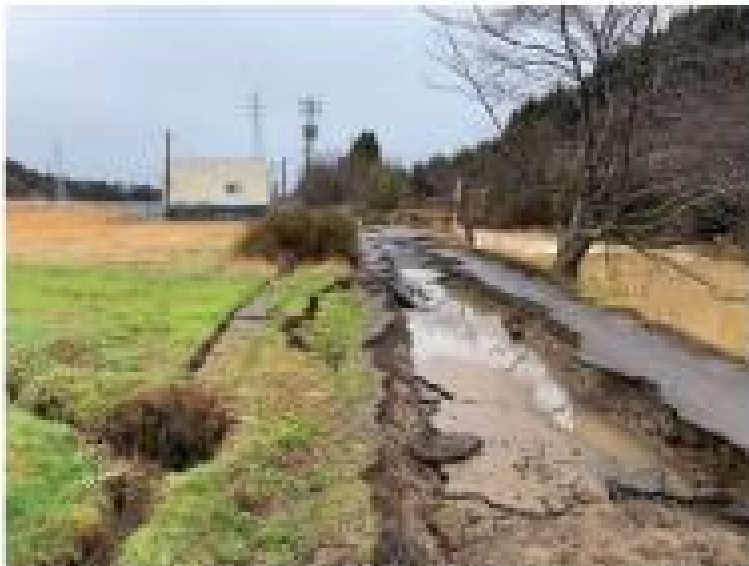
水源から浄水場へ送る導水管の被災（珠洲市宝立浄水場）

○耐震化未実施等により、浄水場や配水池、処理場に直結する管路など、上下水道システムの基幹施設が被災したことにより、広範囲での断水や下水管内の滞水が発生するとともに、復旧の長期化を生じさせた

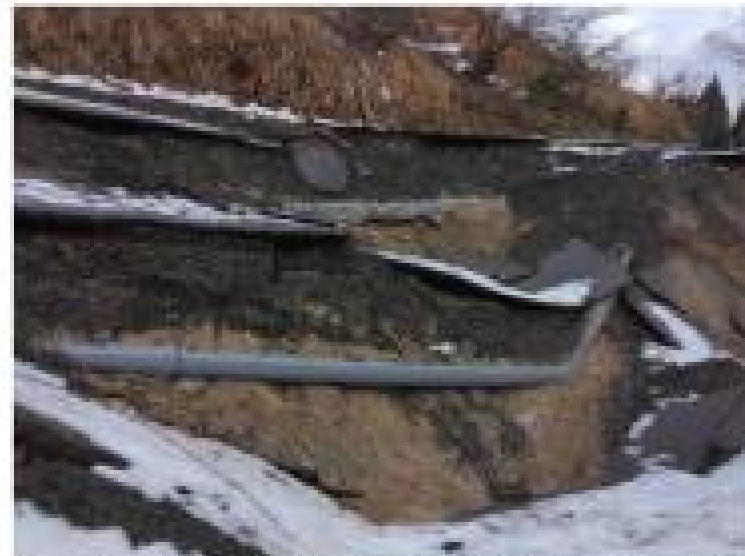
水道水を配水する拠点となる配水池へ送る送水管の被災（輪島市送水管）

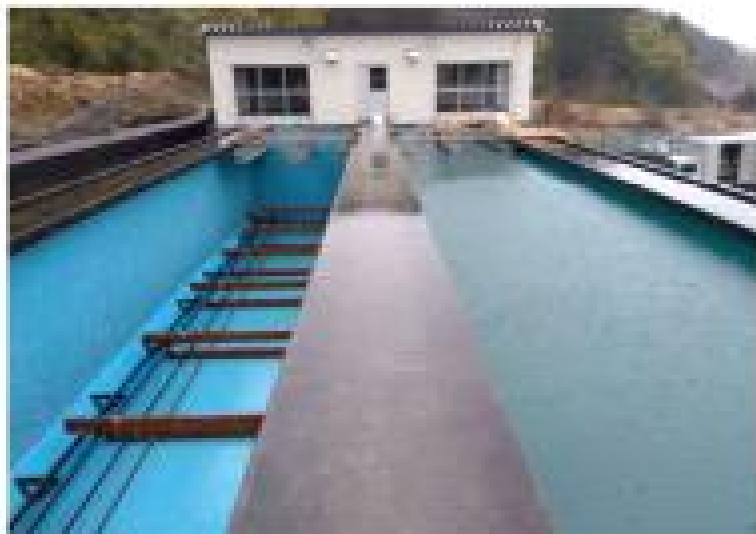
水道水をつくる浄水場の被災（珠洲市宝立浄水場）

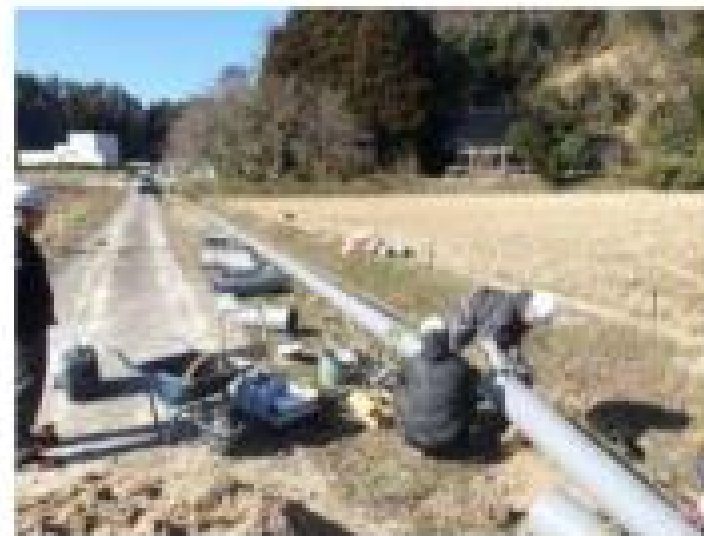
区域の下水を集約し処理場へ送る圧送管の被災（珠洲市熊谷ポンプ場）

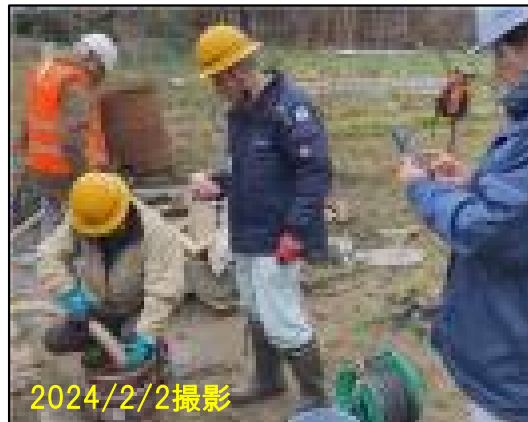
既設井戸での揚水試験状況(正院町地区)

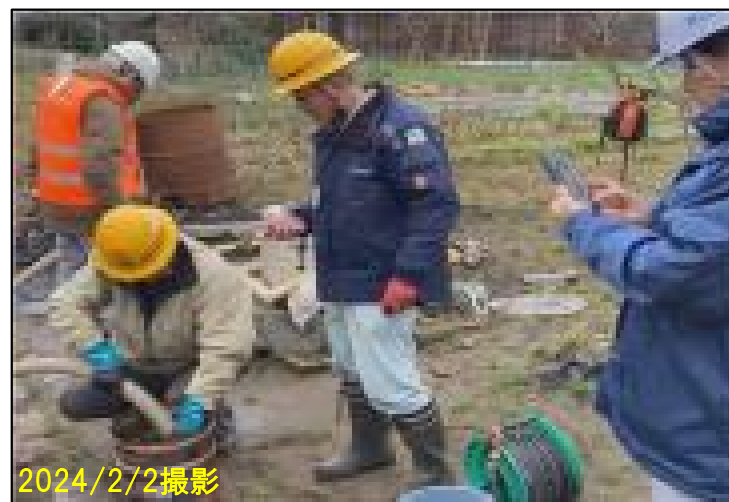
既設井戸における揚水試験状況

○既設井戸の測水結果から、帯水層中の地下水が陸から海へと流動している状況を把握。既設井戸の水位回復状況から、地盤の透水性は「中位」～「低い」と評価。

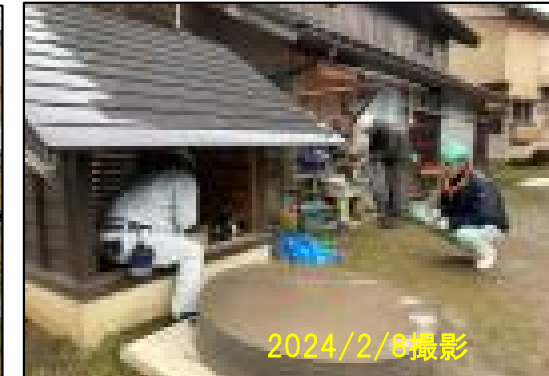
揚水試験実施状況

○既設井戸の揚水試験等から、深井戸・浅井戸ともに、10～20m<sup>3</sup>/日程度の地下水揚水が可能であると評価。

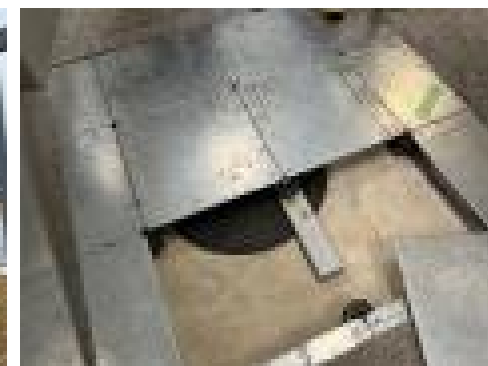
能登空港では元々、施設の屋根に降った雨水を地下にある雨水貯留槽（500m<sup>3</sup>）に貯め、トイレ洗浄水に使用。

建物地下に設置された雨水貯留槽

能登半島地震の際、水が止まって給水車が来ていない状態でも、非常用発電を使ってポンプで水を汲み上げて空港内のトイレ洗浄水に使用。
