厳原港における防波堤の高潮・高波対策(長崎県対馬市)

府省庁名:国土交通省

- 実施主体:国土交通省九州地方整備局
- 対策の概要:ケーソン本体背後の腹付工等(R2d~)
- 整備状況:

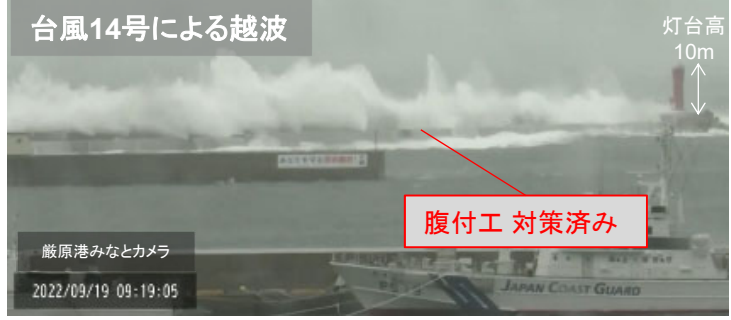
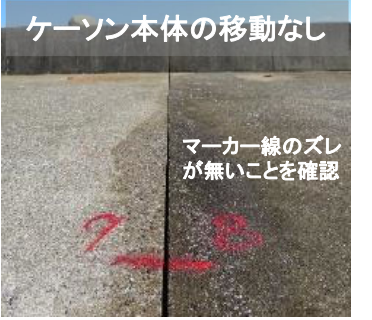
厳原港みなとカメラ
2022/09/19 09:19:05

【整備後:令和4年台風第14号による防波堤(北)の状況】

- 効果:平成9年9月の台風第19号時(沖波波高6.0m)には、防波堤(北)が被災し、ケーソン本体が倒壊したが、対策を実施していたことで、過去の被災時と同等の沖波波高(6.0m)であった令和4年台風第14号においては被災せず、施設被害を防止できた。
