赤川流域の河川改修により堤防決壊を回避

国土強靱化

災害時の効果発揮事例

概要 要: 3か年緊急対策、5か年加速化対策などにより、河道掘削を集中的に実施。河道掘削及び月山ダムの洪水調節により、令和6年7月洪水において約2mの水位を低減させ、赤川本川の堤防決壊を回避し浸水被害を防止。

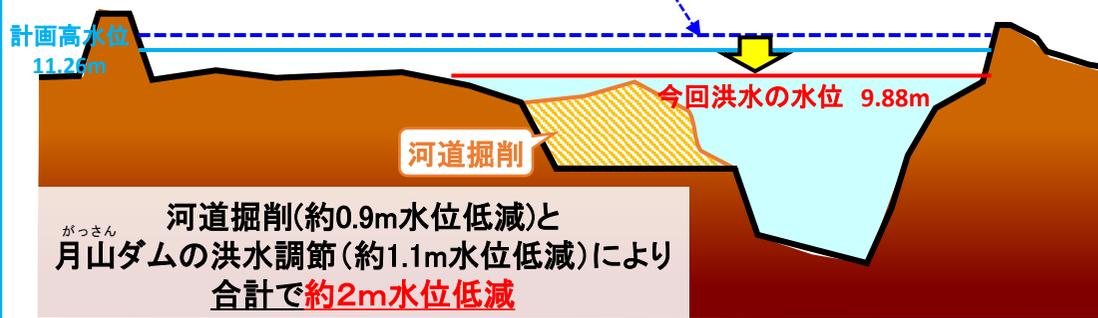
水位低減効果(横山水位観測所)

河道掘削が行われず、洪水調節が行われなかった場合の水位11.91m(推定)

河道掘削やダムによる洪水調節が行われなかった場合は、計画高水位を超えていたと想定される

これまでの治水対策により、約2mの水位を低減効果を発揮し、堤防決壊を回避

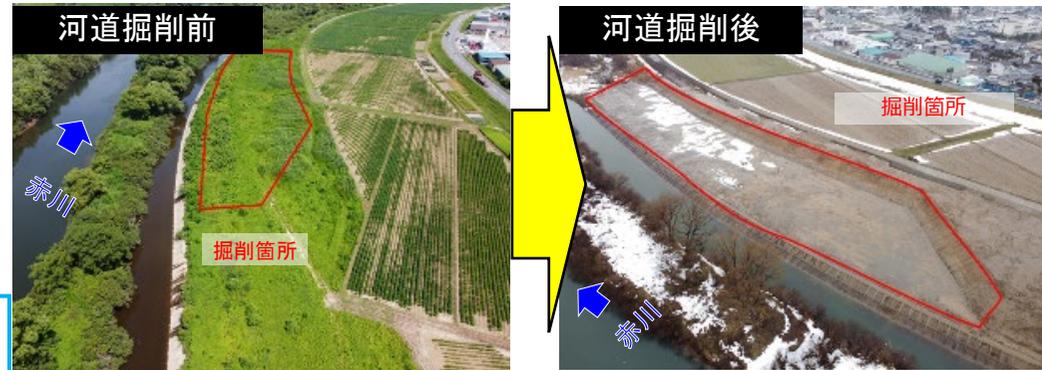
3か年緊急対策、5か年加速化対策などによる河道掘削により水位低減効果を発揮

これまでに約63万m³の河道掘削を行い、約0.9m水位を低減

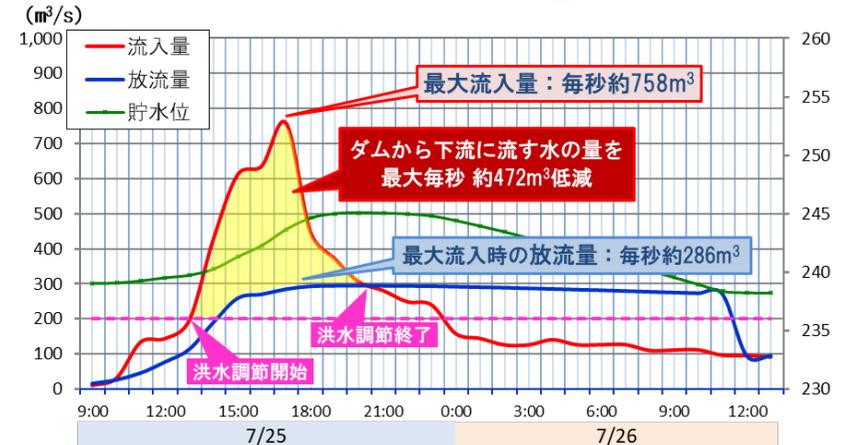
月山ダムにて洪水調節効果を発揮

東京ドーム約4.2杯分(524万m³)を貯留し、約1.1m水位を低減

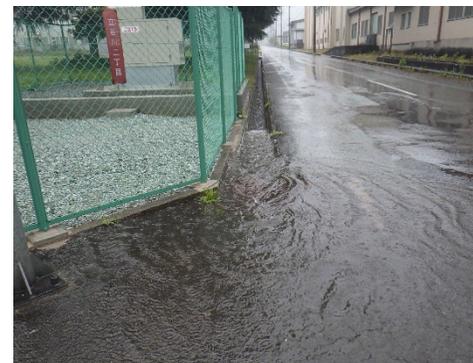
令和4年7月 大雨時

令和4年7月15日の大雨時に道路冠水が発生するなど常襲的に浸水が発生する地区において、雨水の速やかな排除を目的に雨水管きよを整備。これにより、計画降雨(38.0mm/h)を超える令和6年7月25日の大雨(47.5mm/h)の際にも、同じ箇所にて過去と同じ道路冠水被害を防止するなど、浸水被害を軽減。

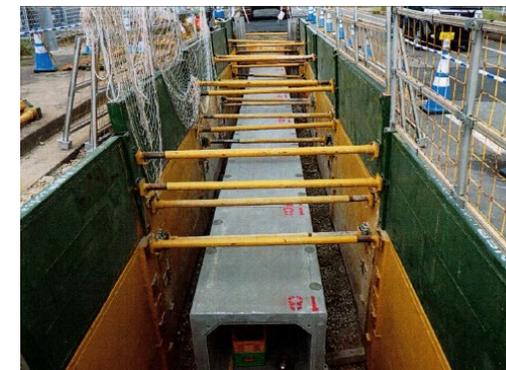
雨水管渠(整備中)

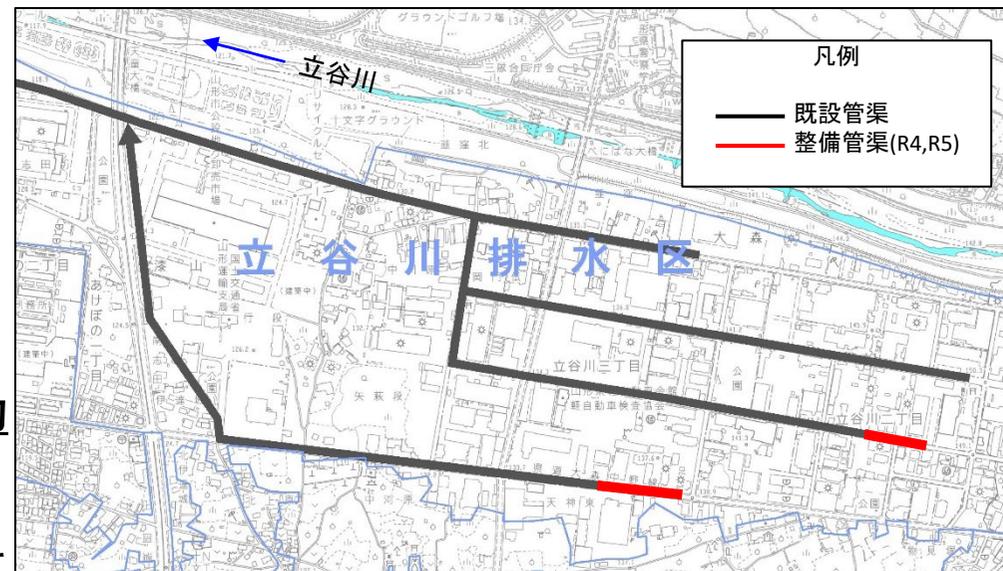
(断面) 1m×1m ほか

(延長) 約240m

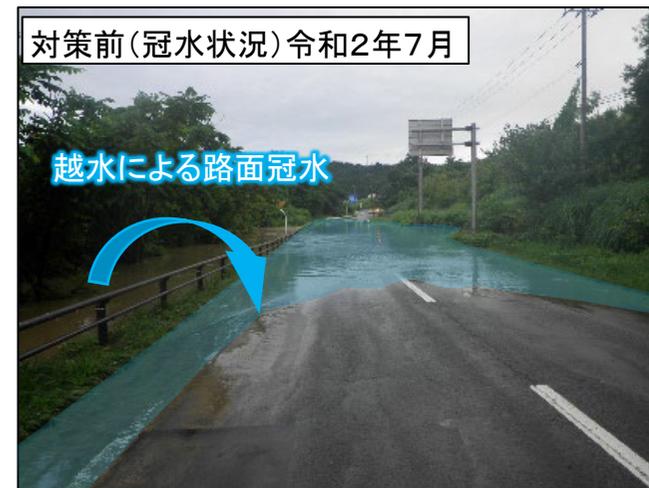
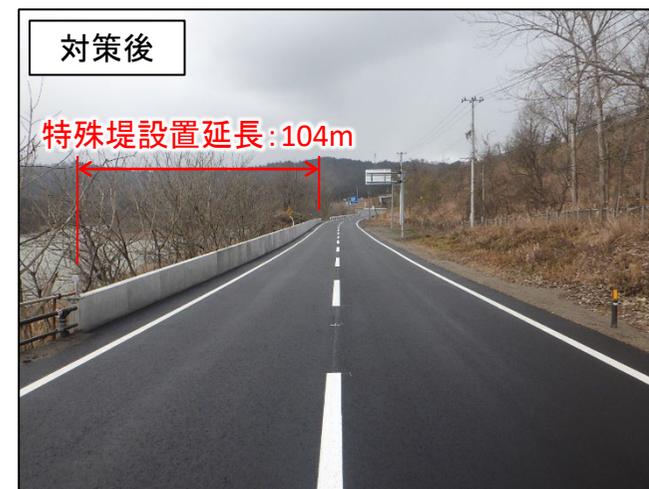
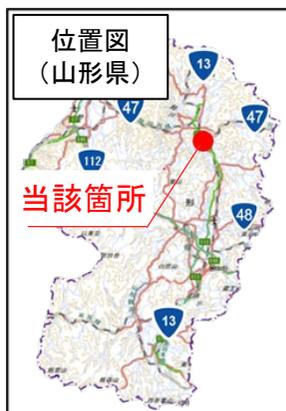
- 実施主体：国土交通省東北地方整備局山形河川国道事務所
- 実施場所：山形県尾花沢市
- 事業概要：過去に冠水が生じた山形県尾花沢市内の国道13号において、河川と隣接する道路で流失・冠水の危険性が高い場所に特殊堤を設置。
- 事業費：1.5億円(うち5か年加速化対策(加速化・深化分)1.5億円)
- 効果概要
 - ・ 効果を発揮した災害：令和6年7月25日からの大雨
 - ・ 効果：山形県尾花沢市内の国道13号では、令和2年7月豪雨により一部路面が冠水したが、5か年加速化対策として特殊堤設置工事を実施したところ、令和6年7月大雨では過去の災害以上の豪雨であったにもかかわらず、冠水を防止し交通を確保。

概要 要：山形県尾花沢市内の国道13号において、河川と隣接する道路で流失・冠水の危険性が高い場所に特殊堤を設置。令和6年7月25日からの大雨では、過去に冠水が生じた令和2年7月豪雨の1.6倍の雨量が生じたが、冠水を防止し交通を確保した。

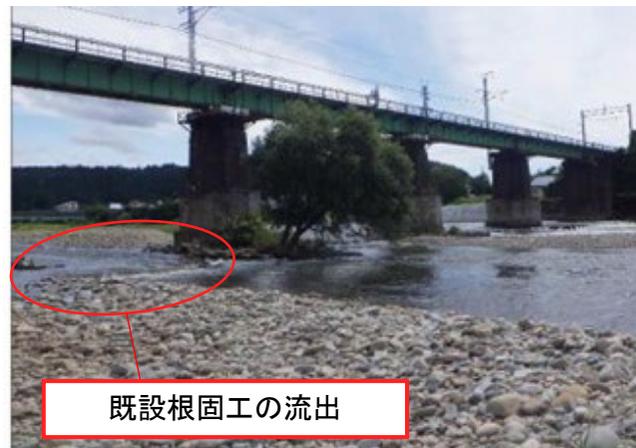
施工前

既設根固工の流出

- 実施主体：東日本旅客鉄道株式会社 仙台支社
- 実施場所：山形県最上郡舟形町
- 事業概要：既設根固工が流出していた奥羽本線小国川橋梁における河床低下防止対策（根固工新設）
- 事業費：約0.7億円（令和3～4年度）
（うち5か年加速化対策（加速化・深化分）約0.7億円）

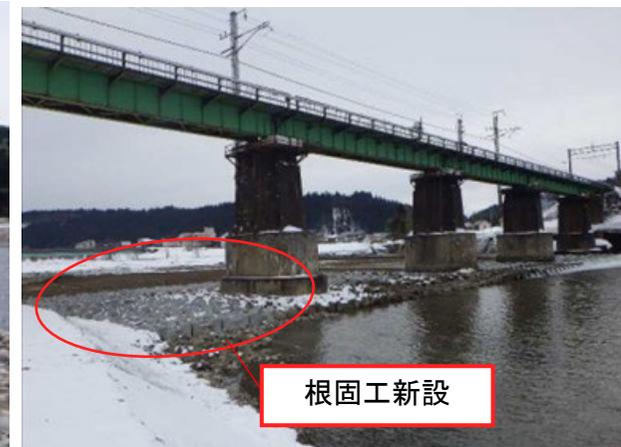
施工後

根固工新設

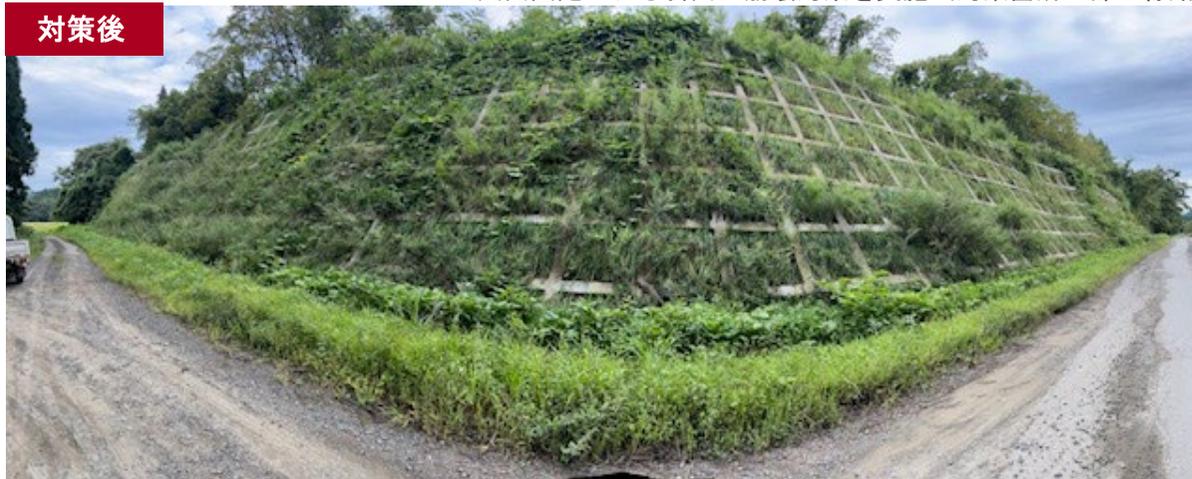
対策後

令和2年度～令和3年度に、秋田内陸線に隣接する斜面に法面固定による斜面の崩壊対策を実施(対策箇所上部が線路)

- 実施主体：秋田内陸縦貫鉄道株式会社
- 実施場所：秋田県北秋田市
- 事業概要：秋田内陸線に隣接する斜面に法面固定を実施。
(桂瀬～阿仁前田温泉間、施工延長107.9m)
- 事業費：約6千万円(令和2～3年度)(うち5か年加速化対策(加速化・深化分)約6千万円)

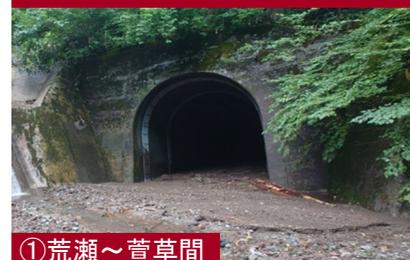
①荒瀬～萱草間

令和6年7月25日からの大雨による秋田内陸縦貫鉄道の被害例

- 災害の外力、被害と効果：令和6年7月25日からの大雨により線路への土砂流入や斜面崩壊など大雨による被害が計9箇所発生したが、対策を実施した箇所では被害が発生せず、鉄道施設の被害を未然に防止し、鉄道の速やかな復旧に役立った。

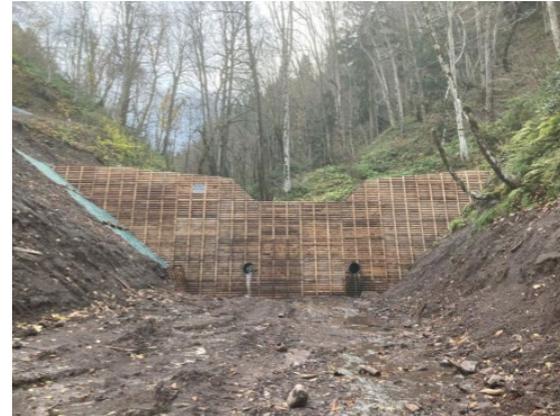
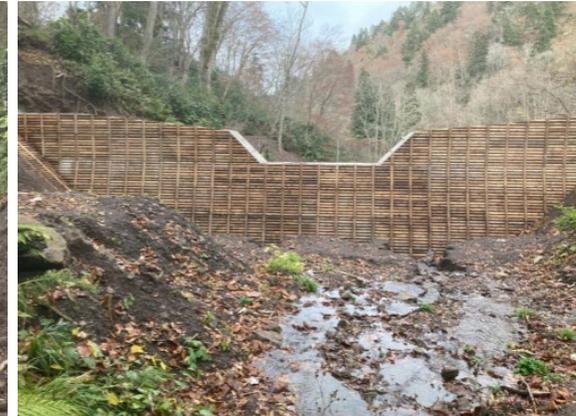
治山対策直後の状況 (R4)

下流側から見た状況

上流側から見た状況

湯沢市の国有林においては、治山ダム（谷止工）が山脚固定機能※を發揮し、山腹崩壊による林地荒廃及び崩壊に伴う土砂流出による下流域の鉄道や道路への被害を未然に防止した。

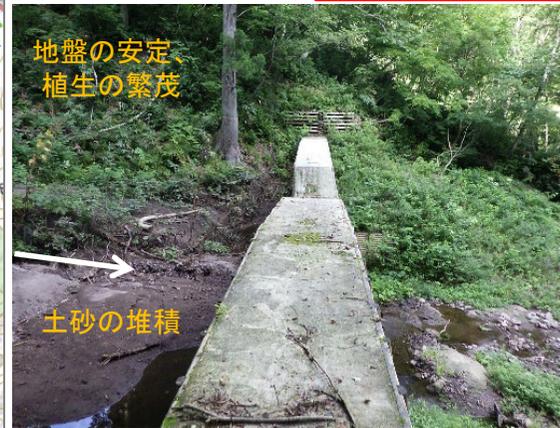
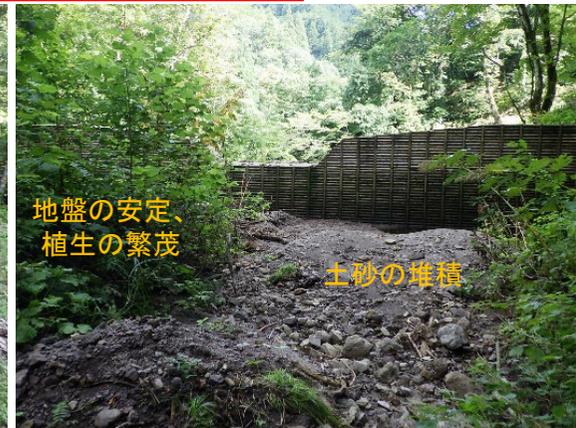
山脚固定機能発揮状況 (R6)

右岸側から見た状況

上流側から見た状況

山脚固定機能が發揮されたことにより、地盤が安定し、植生が繁茂している。治山ダム上流側へ土砂が堆積し、土砂流出抑制機能を發揮している。

同施設は、設置以降、施設上流側への堆砂による土砂流出抑制機能を發揮しており、今後も継続的に事前防災効果を發揮していく見込み。

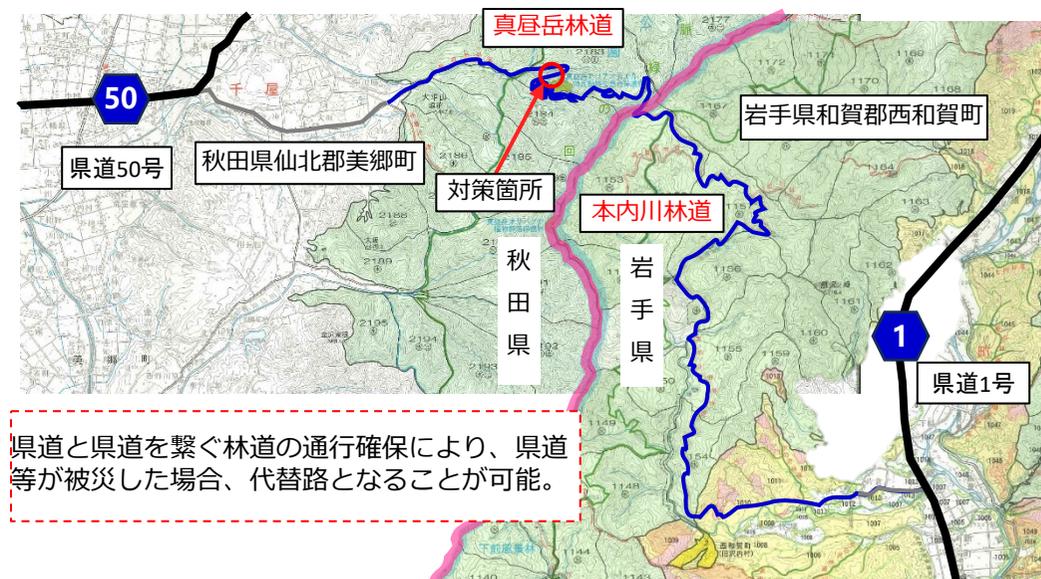
秋田県仙北郡美郷町大又赤倉国有林 5か年加速化対策

秋田県仙北郡美郷町を起点とし岩手県和賀郡西和賀町の林道に接続する真昼岳林道において風化、亀裂が発達した不安定切土法面に対し落石防止網等を整備。

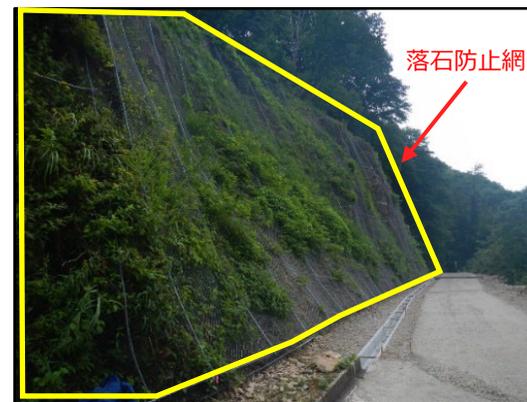
林道対策工事完了後(R4)

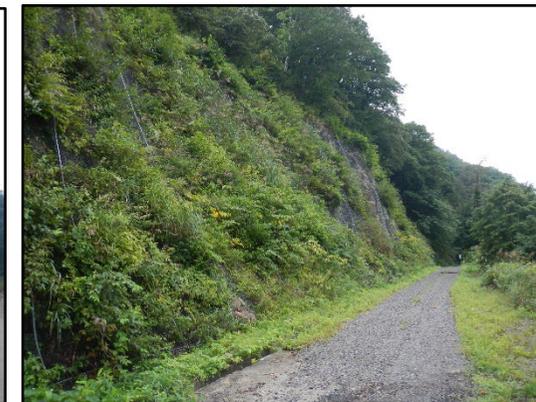
令和6年9月の状況
対策箇所の林道施設に被災はない

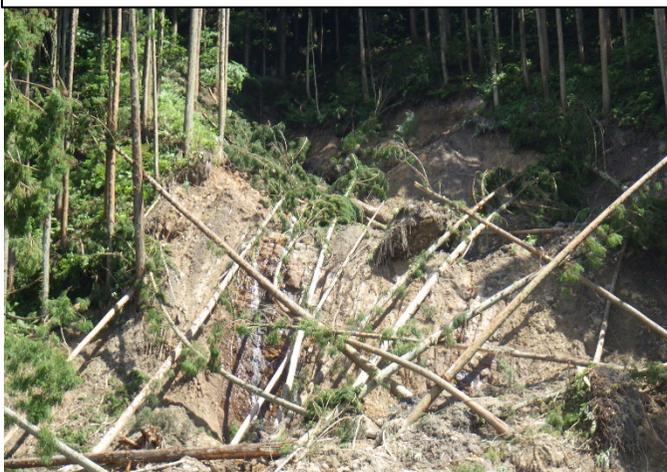
近隣市町の被害

- ・令和6年7月25日からの大雨で、横手市では24時間雨量147mmを観測。
- ・近隣市町においては、63箇所(約8ha)の森林で土砂崩れ等の被害が発生したが、適切な森林整備を実施した本対策個所では、崩壊等することなく、山地災害防止機能等といった森林の有する多面的機能が発揮された。
- ・このため、住宅や道路への土砂流出や倒木及び流木の発生等の被害は発生しなかった。

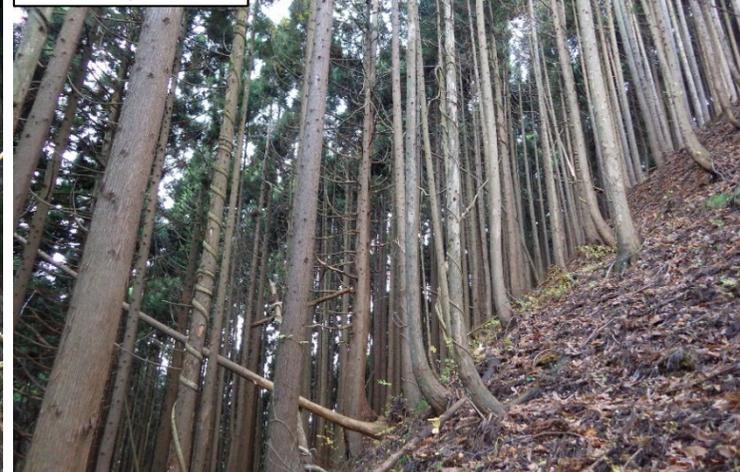
整備前

倒木の危険性がある木や成長の劣る木を中心に約10haの森林を間伐することで、林内に十分な光が届くよう改善し、残存木の成長及び下層植生の繁茂を促した。

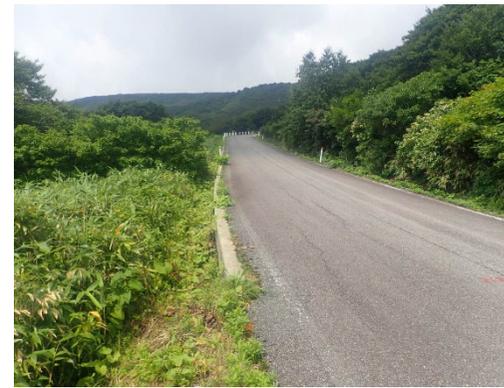
対策工事実施前(R元)

- 実施主体：山形県
- 実施場所：山形県酒田市
- 事業概要：かつて既設擁壁が外側に傾き路面に亀裂沈下が見られた公園道路湯ノ台滝ノ小屋線において、崩落防止のため法面改良（擁壁工：延長80m）を実施した。
- 事業費：約0.7億円

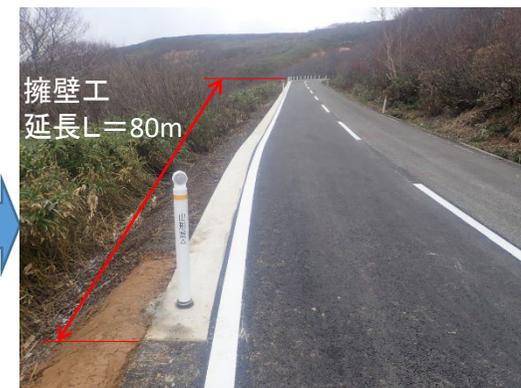
対策工事完了後(R元)

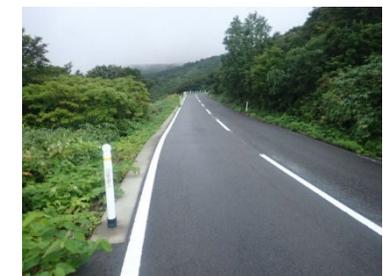
令和6年9月(被災なし)

当該道路は酒田市から鳥海山にアクセスする唯一の道路であり、大雨によって山形県では116件の通行規制が発生したが、法面改良を実施した当該道路では被害は発生せず、公園利用者（鳥海国定公園）に対して、避難経路は確保されていた。また、平常時は安全かつ円滑な道路交通に寄与している。

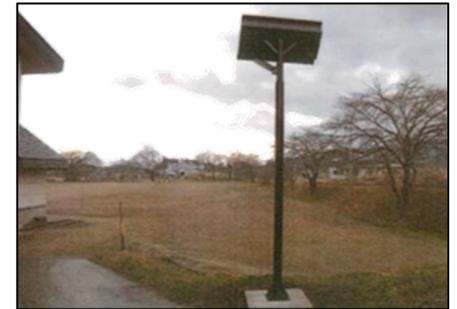
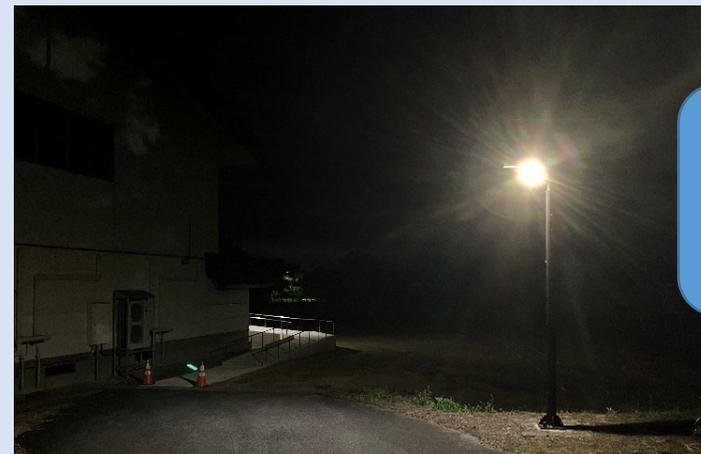
＜ソーラー街路灯の様子＞

- 日中に太陽光発電で発電した電力を蓄電池に充電
- 商用電力がない場所でも街路灯を設置可能

避難所へ通じる避難路に設置したソーラー街路灯により、夜間も避難路を照らし、避難所の円滑な開設準備に効果を発揮。

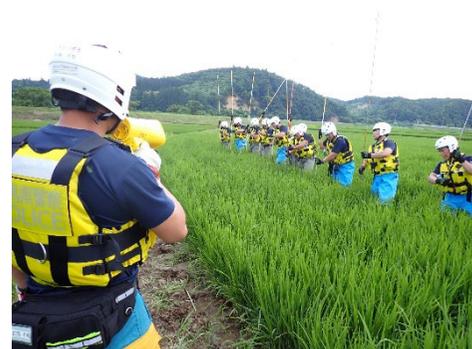
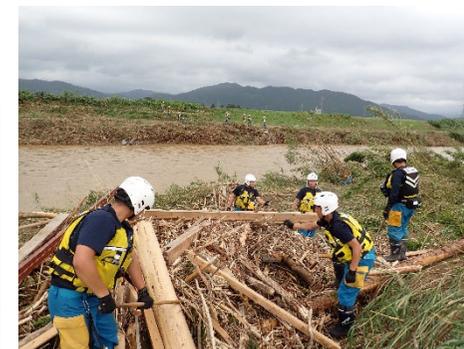
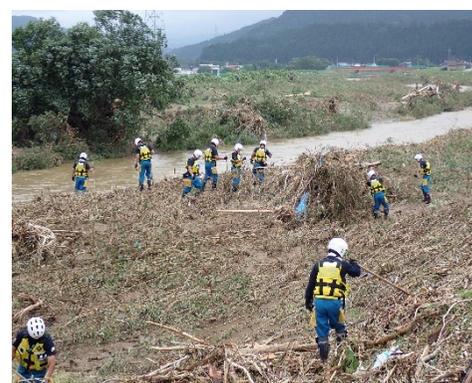
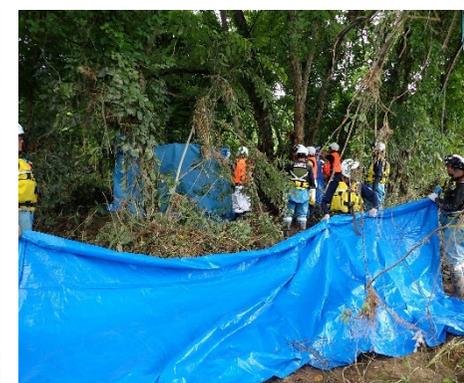
水難救助用装備資機材を活用した救助活動

- 実施主体: 警察庁、群馬県警察
- 実施場所: 山形県新庄市
- 事業概要: 豪雨災害等に的確に対応するため、救命胴衣、ヘルメット、ロープ、ナイフ等の水難救助用装備資機材を警察庁から全国の広域緊急援助隊に配備する(2563人分)。
- 事業費: 約4.8億円(平成30年度)
(うち3か年緊急対策による事業費約4.8億円)
- 効果: 令和6年7月25日からの大雨に伴い山形県内で河川氾濫等が発生した中、被災地に派遣され行方不明者の捜索にあたった群馬県警察の広域緊急援助隊は、3か年緊急対策により警察庁から配備された水難救助用装備資機材(※)を有効に活用し、同県新庄市において要救助者を的確に救助した。
※救命胴衣、ヘルメット、手袋、ブーツナイフ、ストロボライト、笛、スローラインバックセット、収納バッグ

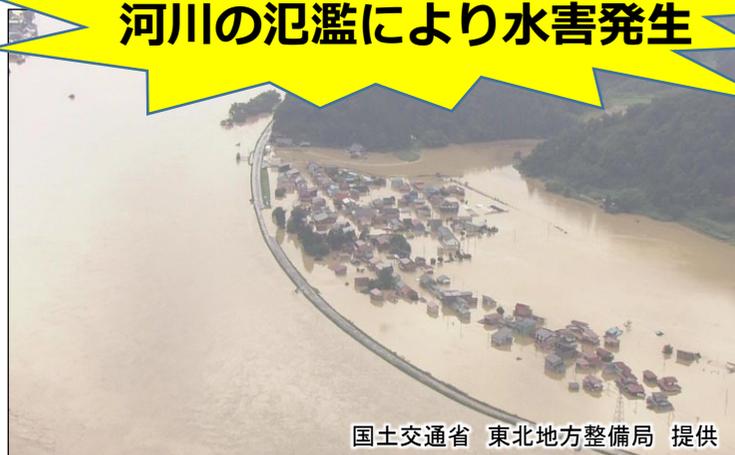
被害状況（戸沢村）

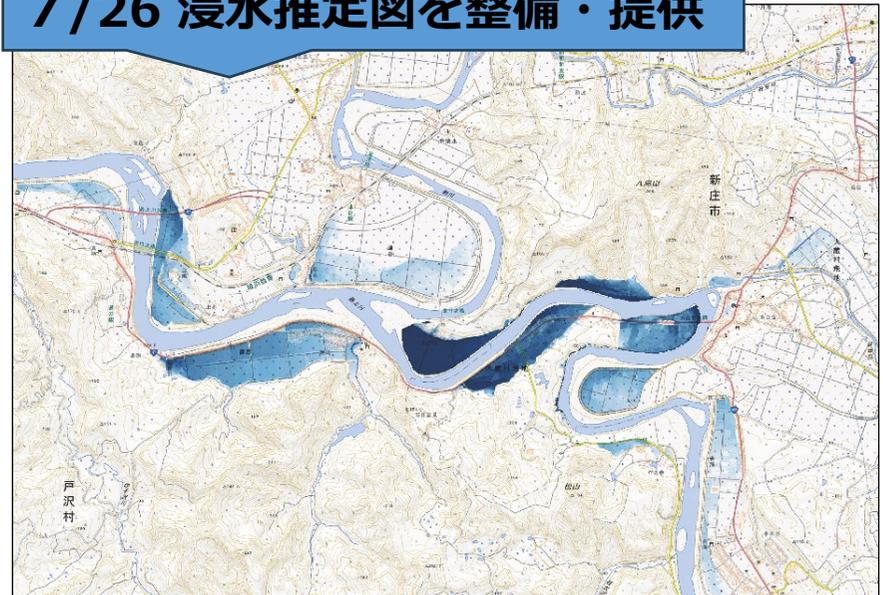
浸水推定図（戸沢村周辺）

7/26 浸水推定図を整備・提供

- 実施主体：国土交通省 国土地理院
- 実施場所：最上川流域（山形県戸沢村、大蔵村、新庄市、舟形町）
- 事業概要：発災時に迅速に浸水推定図を整備するため、事前に水害危険度が高い地域の地形データ等を整備。令和6年7月25日からの大雨では、事前に整備したデータを活用して被害状況を迅速に把握するため、標高データと災害対用ヘリコプターから撮影された画像をもとに、浸水の範囲と深さを地図上に示した浸水推定図を整備、提供した。

- 事業費：約5000万円（令和6年度）
- 効果概要：令和6年7月25日からの大雨では最上川を含む2水系4河川で氾濫が発生。地形データを事前に整備していたことで、氾濫した最上川における浸水推定図の作成時間を短縮。浸水推定図は東北地方整備局及び山形県の災害対策本部へ発災当日に提供され、浸水エリアの把握や、排水ポンプ車の機種選定のための資料として活用された。
