史跡石垣山石垣保全対策工事業

災害時の効果発揮事例

概要 要：神奈川県小田原市の史跡石垣山で石垣保全対策工事業を実施。これにより、令和6年度8月25日からの大雨及び台風10号においても石垣の崩落被害は生じなかった。

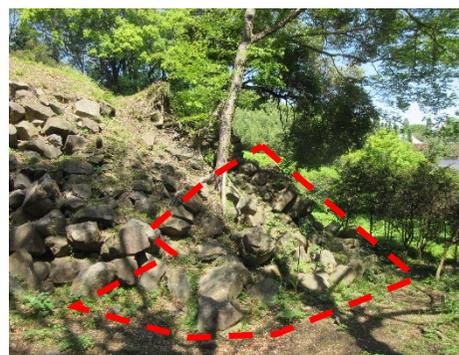
対策前

■ 事業概要：史跡石垣山では、平成15年の落石を契機に順次保全対策工事業を進めている。井戸曲輪南東側の石垣のうち、石垣の緩みが著しい隅石垣部分に“植生土のう”を設置。植物を繁茂させることで斜面を安定させ、石垣の崩落防止を図った。

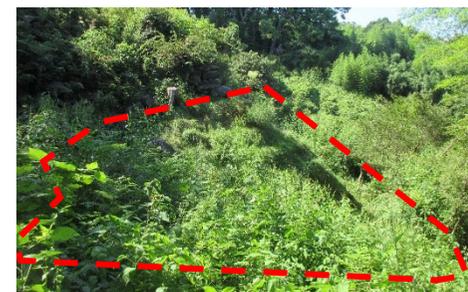
豪雨後
(令和6年9月4日)

➤ 小田原市内に所在する史跡のうち、史跡小田原城跡、史跡江戸城石垣石丁場跡では未対策の法面で崩落等の被害が生じたが、史跡石垣山では破損、崩落は生じなかった。これにより、文化財の価値が保護されるとともに、斜面崩落による二次被害を防ぐことができた。
