# 鉄道橋梁の洗掘被害を未然に防止し、交通機能を確保

5か年加速化対策

災害時の効果発揮事例

対策名: 58-1 豪雨による鉄道河川橋梁の流失・傾斜対策<5か年加速化対策>【国土交通省】

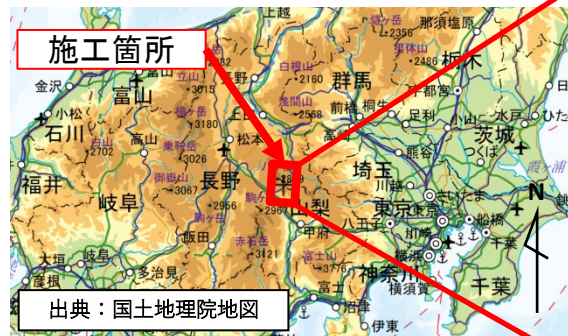
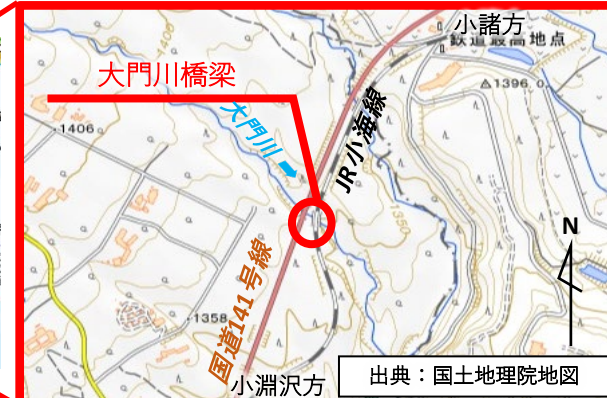
- 実施主体: 東日本旅客鉄道株式会社 長野支社
- 実施場所: 長野県南佐久郡南牧村
- 事業概要: 河川増水時の鉄道橋梁の洗掘被害※1を未然に防止し、交通機能を確保するため、小海線の大門川橋梁における河床低下防止対策(根固工※2新設)を実施

※1 「洗掘」とは、河川の激しい流水等によって橋脚の基礎周りの河床が削られる現象であり、橋脚の安定性が低下し、傾斜や倒壊の原因となる。

※2 「根固め」とは、水・泥流や波浪による洗掘から河床や堤防の基礎部などを防護することをいう。

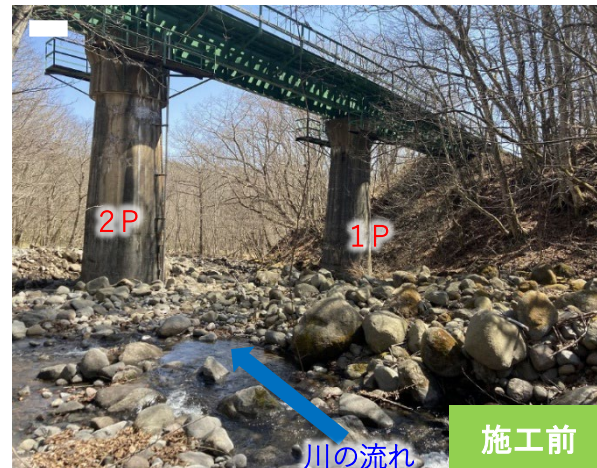
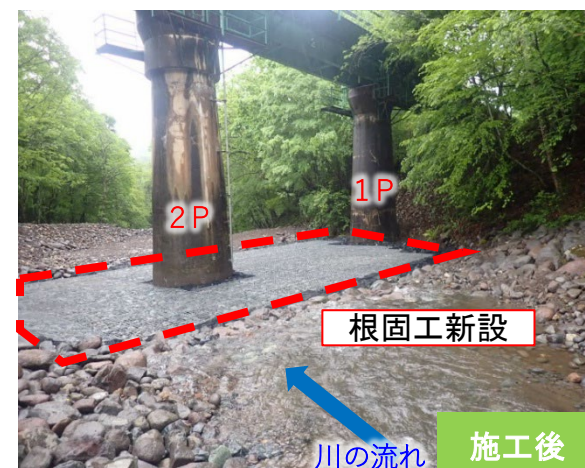
令和7年7月14日~15日の48時間降水量は130.5mm  
(気象庁野辺山(長野県)観測所)を記録。  
⇒ 対策工事の実施により、洗掘被害は無く、地域の重要な交通手段である小海線の交通機能が確保できた。
