菊池川水系合志川の河川改修による氾濫防止

災害時の効果発揮事例

概要: 3か年緊急対策、5か年加速化対策などにより、堰改築、河道掘削等を実施。令和7年8月6日からの大雨では、整備を実施した一連区間で河川の水位を低減し、合志川の氾濫等による浸水被害を防止。

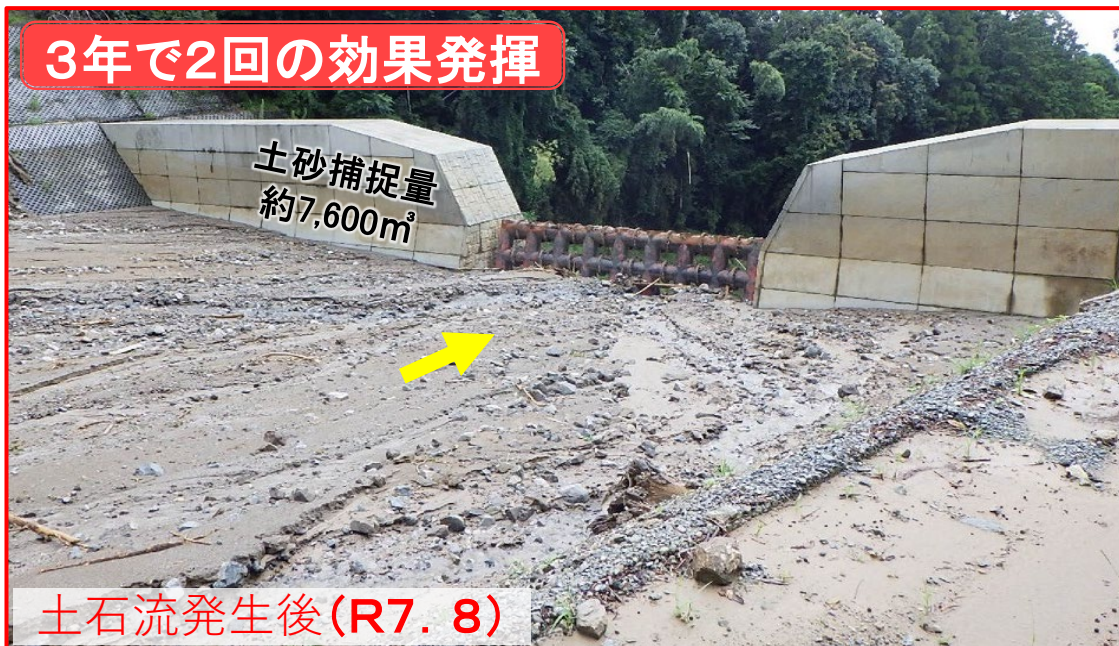
3年で2回の効果発揮

令和7年8月の大雨では、時間最大約100mmの降雨で土石流が発生したが、国土強靱化対策による前倒し整備と除石による機能回復が功を奏し、土砂・流木約7,600m³を捕捉、人家400戸以上・緊急輸送道路・避難所等を保全。完成後3年で2回の土石流をいずれも捕捉し、繰り返し効果を発揮した。

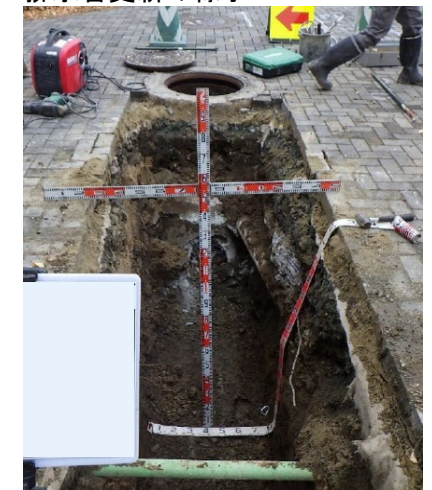
排水管更新の様子

- 実施主体：久留米工業高等専門学校
- 実施場所：福岡県久留米市
- 事業概要：久留米工業高等専門学校において、敷地内の排水管が設置後51年経過しており、耐用年数(15年)の3倍以上使用し続けている状況であった。このため、排水溝に土砂が流入したものが蓄積され、排水管が閉塞したことから構内道路の冠水が頻発し、学生等の通行に支障をきたしていた。本対策工事により老朽した排水設備の更新を実施することで、冠水による事故等を未然に防止し、安全を確保した。
- 事業費：約2.1億円(令和2年度)
(うち3か年緊急対策約2.0億円)

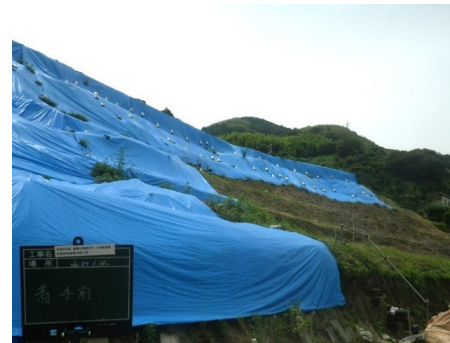
施工前

■ 事業概要：本工事は、令和4年台風15号に伴う豪雨で発生した土砂崩れの復旧・対策工事として実施された。連続繊維補強土工(植生吹付)と鉄筋挿入工の組合せのほか、排水溝の設置、部分的な張りコンクリート工等によって、斜面の崩落防止を図った。
※令和6年度からの2か年工事として実施中

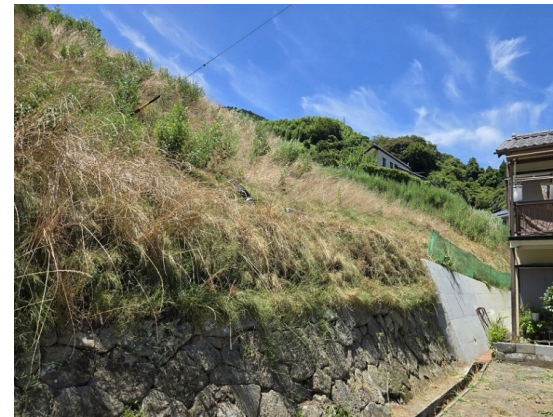
令和7年夏大雨後：植物の繁茂により斜面が安定した状態

斜面の崩落防止措置を行っていたことで、大雨後も斜面の崩落、土砂流出は生じず

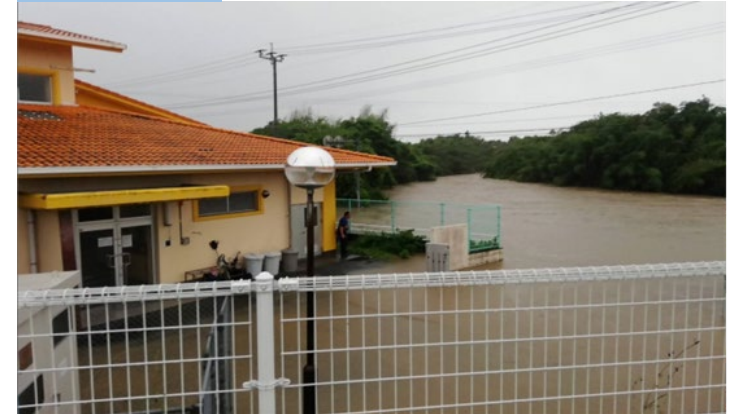
対策前

平成24年九州北部豪雨では園舎が床上浸水した。令和以降も、2年連続で園舎前の県道が溢水により冠水し、施設が孤立する事態が生じていた。

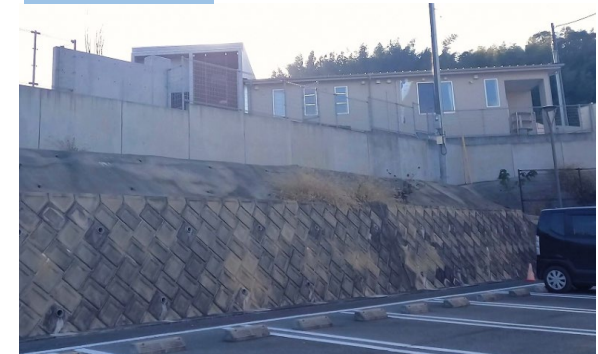
対策後 (高台に移転)

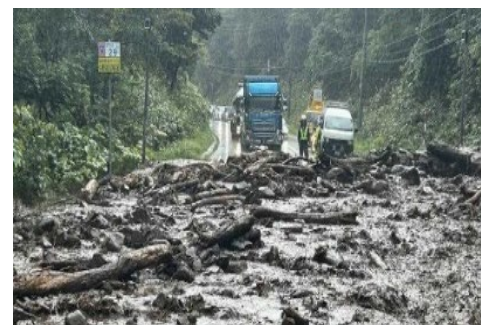
(写真1) 国道227号土砂流入状況(R7.8.19)

北斗市の国道227号では、令和7年8月豪雨(最大時間雨量50mm)により土砂流入が発生。約40時間に渡って通行止めとなったが、令和4年3月26日に開通した函館・江差自動車道茂辺地木古内道路が迂回路としての代替機能を発揮し、中核都市である函館市と檜山南部の都市(江差町、乙部町、厚沢部町)との交通を確保。

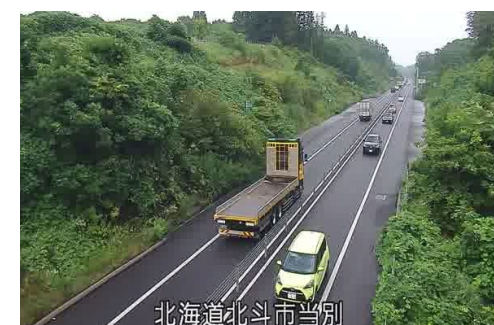
(写真2) 函館・江差自動車道(R7.8.19)

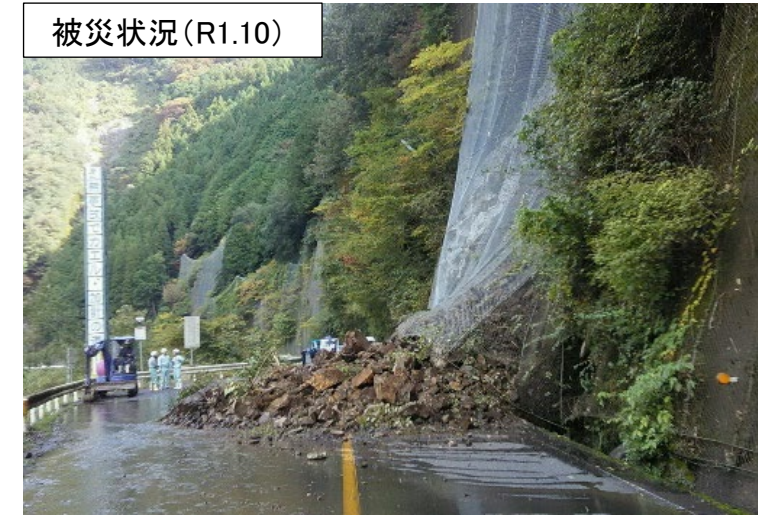
法面对策

- 実施主体: 広島県
- 実施場所: 広島県山県郡安芸太田町
- 事業概要: 令和元年10月の大雨により法面崩壊が発生した一般国道191号において法枠工※等を実施
 - ※崩落しそうな斜面をコンクリート製の枠で固定して崩落を防ぐ工法
- 事業費: 約2.1億円
(うち5か年加速化対策(加速化・深化分)0.8億円)
- 災害の外力、被害と効果: 令和7年8月の大雨では令和元年10月の大雨を上回る連続雨量(約174mm)を観測したが、大雨による法面の変状等が生じることなく、交通機能を確保した。

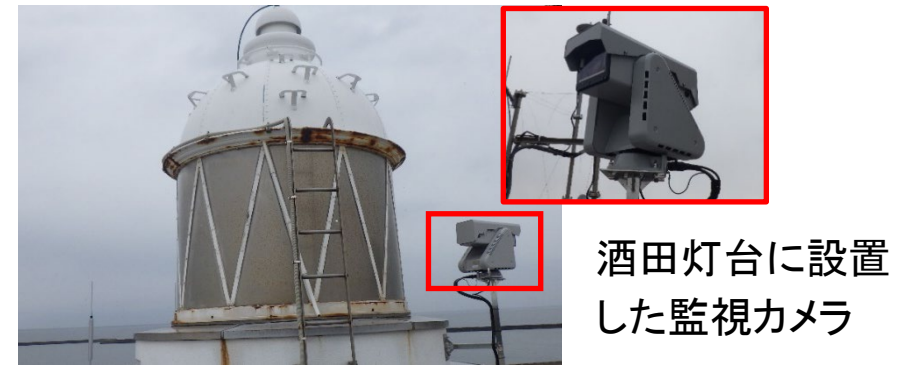
酒田灯台に設置した監視カメラ

- 監視カメラにより、錨泊する船舶の動静から走錨またはその予兆が確認された場合には、当該船舶に対して情報提供(注意喚起)を実施し、事故を未然防止する。
- 走錨とは、風などの船に働く外力が、錨が船を一定の場所に留める力より大きいとき、錨が海底をすべってしまうことをいう。

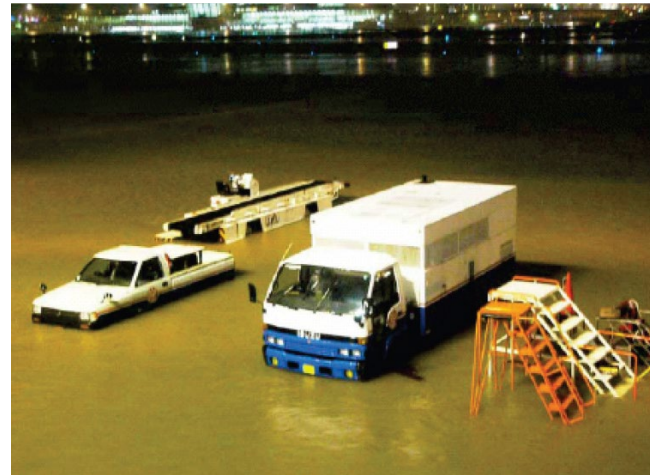
空港における豪雨による冠水被害事例(平成21年7月 福岡空港)

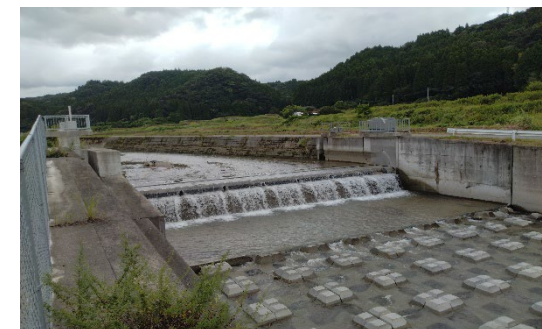
写真1 被災の無かった竹島頭首工(可動堰へ改修済)

- 実施主体: 鹿児島県
- 実施場所: 鹿児島県始良市
- 事業概要: 激甚化する豪雨災害に対応し、洪水被害を防止するため、竹島頭首工を固定堰から可動堰に改修(河川流下能力の向上)
- 事業費: 約5.8億円(平成28年度～令和7年度)
(うち5か年加速化対策(加速化・深化分)約0.9億円)
- 災害の外力、被害と効果:

令和7年8月7日の大雨において、1時間降水量107mmを記録し、付近の原ノ丸頭首工では施設被害が生じた一方で、事前に流下能力の向上を図っていた竹島頭首工では、安全な河川流下を実現し、頭首工の被災及び洪水による下流域の浸水被害を防止した。

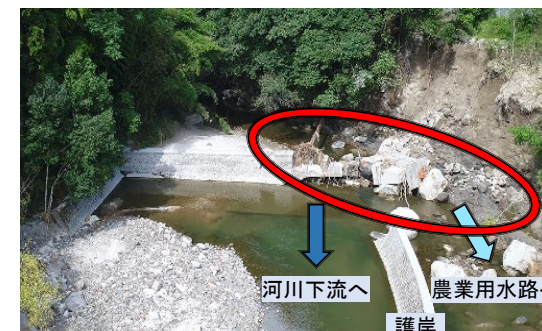
写真2 被災した原ノ丸頭首工(固定堰) 頭首工と護岸(左岸)が被災し、左岸側にあった農業用水路が流亡

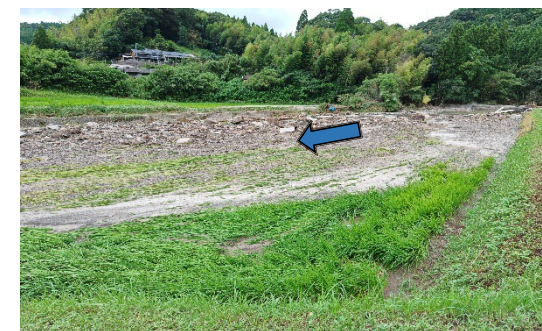
写真3 河川氾濫に伴う水田の流亡

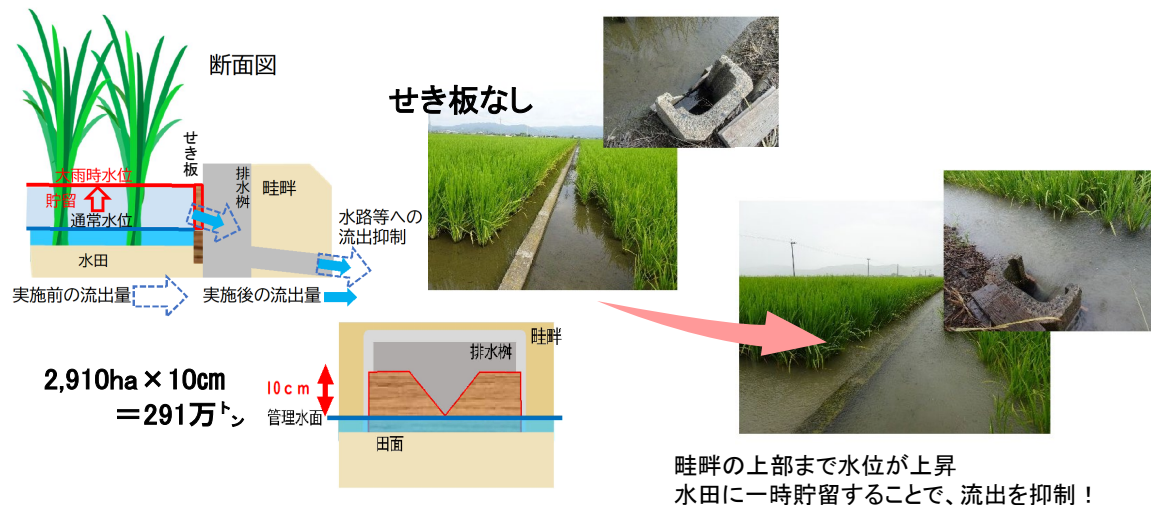
＜田んぼダムの取組＞

- ・水田の排水口に田んぼダム用のせき板を設置することで、大雨時に雨水を一時的に貯留
- ・用排水路や河川への流出が抑制され、下流域の浸水被害が軽減

浸水地域の上流域、約2,910haで取り組むことにより、大雨時に約291万トンの雨水を一時的に水田へ貯留

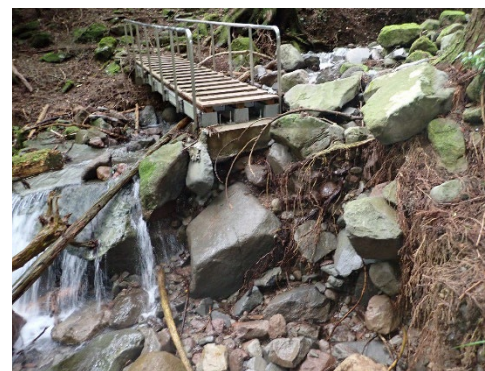
対策工実施前(R5)

- 実施主体：福岡県
- 実施場所：福岡県田川郡添田町
- 事業概要：九州自然歩道(英彦山コース)の一部が雨による浸食で通行困難な状況となっていたため、利用者への安全性の向上と自然災害発生時の避難経路確保のため歩道橋を設置した。

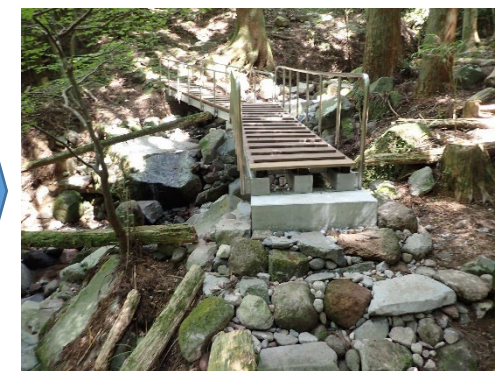
対策工実施後(R6)

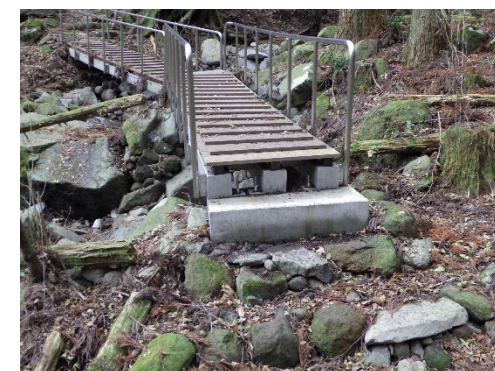
令和7年12月(被災無し)

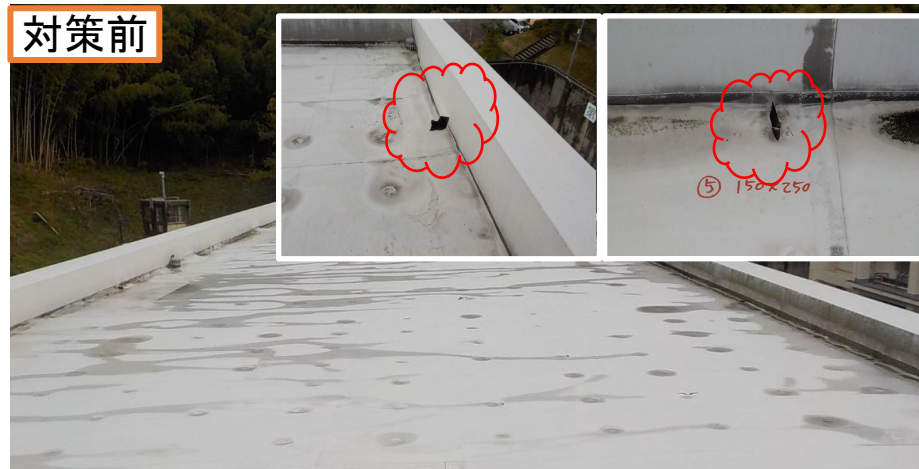
対策前

屋上防水層の亀裂や欠損等により、降雨時に浸水被害のおそれがあり、施設の保安性能の維持及び職員等の安全確保に支障を来す可能性があったことから、浸水被害の防止を目的として、拘置棟の防水改修を実施。

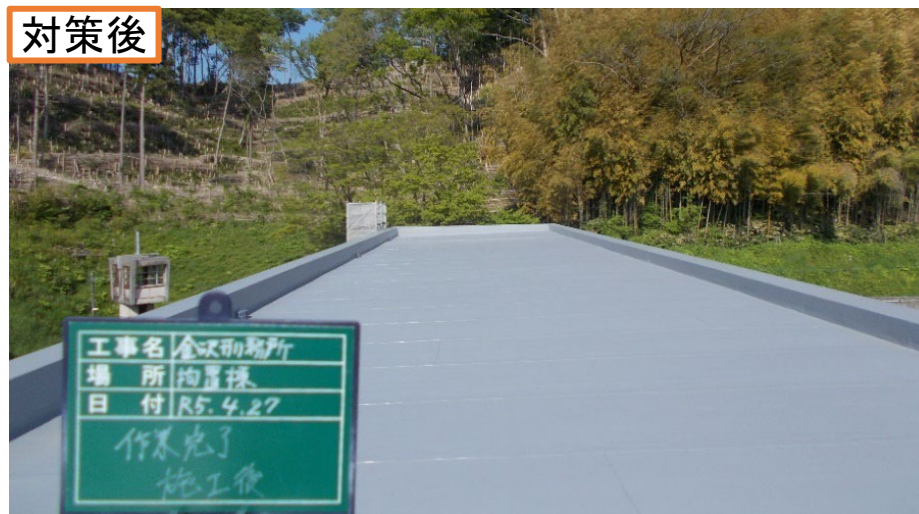
対策後

本工事の実施により、屋上の防水機能が十分に発揮されたため、豪雨時においても浸水被害が生じず、職員、被収容者等の安全が確保され、刑事施設として求められる保安性能を維持したまま、業務を継続することができた。

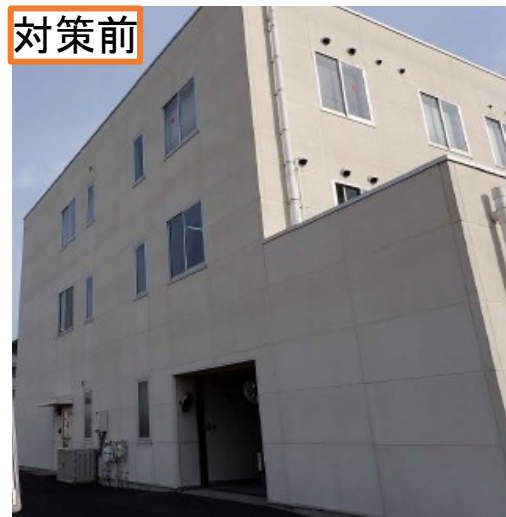
対策前

- 実施主体: 法務省(山口地方法務局周南支局)
- 実施場所: 山口県周南市
- 事業概要: 外壁の亀裂(クラック)、すき間充填材(コーキング)の劣化により、降雨時に室内への浸水が発生していた。これを放置すれば、庁舎の劣化進行や、業務環境の悪化、職員等の安全な業務の継続に支障を来すおそれがあったため、浸水被害の防止を目的として、庁舎外壁の改修を行った。
- 事業費: 約1,023万円(令和4年度)
(うち5か年加速化対策(加速化・深化分)約1,023万円)
- 災害の外力、被害と効果:
本施設が所在する山口県周南市では、令和7年8月9日から12日にかけて発生した豪雨により、大雨警報(土砂災害・浸水害)が発令され、4日間合計で318mmを超える記録的大雨となった。本工事の実施により、外壁の防水機能が十分に確保されたため、浸水被害が生じず、一般来庁者及び職員等の安全が確保され、業務を継続することができた。

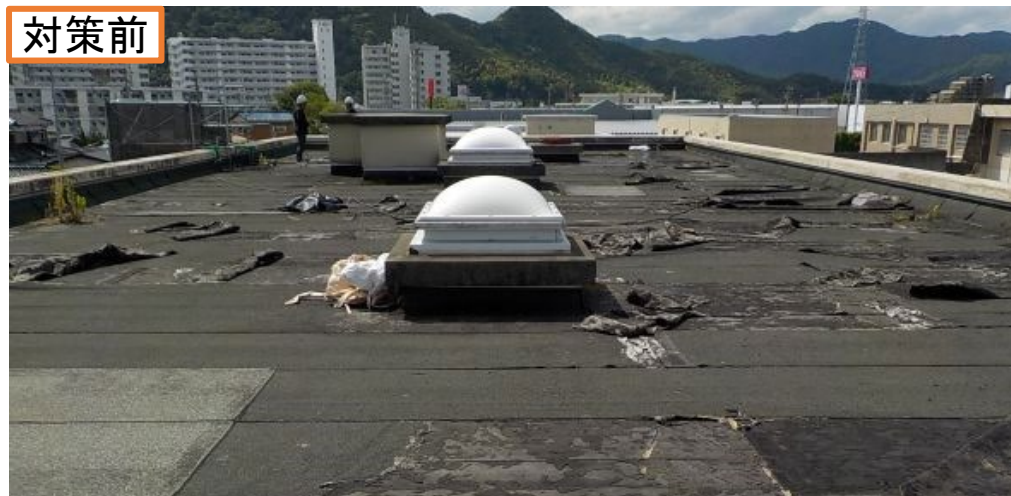
対策前

屋上防水層の亀裂や欠損等により、降雨時に雨水の浸水が生ずるおそれがあり、施設の保安性能及び職員等の安全確保に支障を来す可能性があったことから、浸水被害の防止を目的として、庁舎の防水改修を実施した。

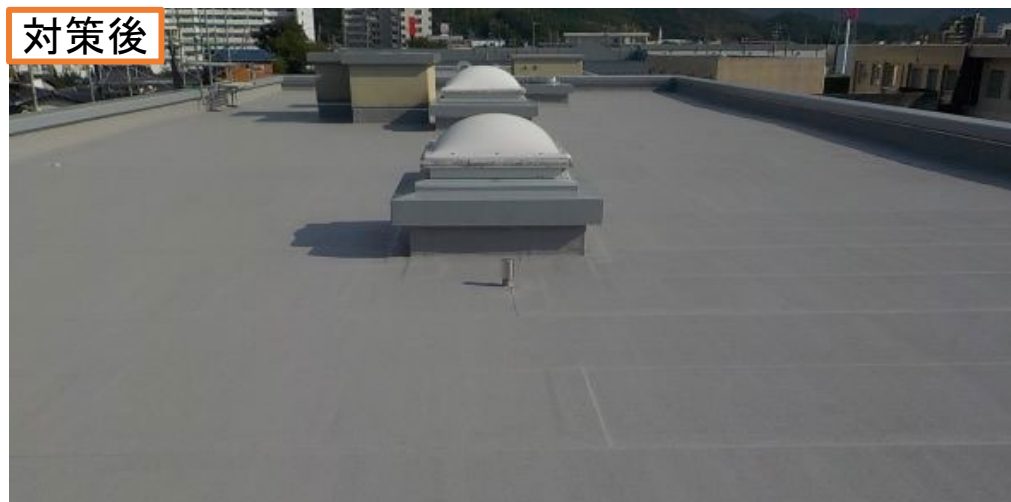
対策後

本工事の実施により、屋上の防水機能が十分に発揮されたため、雨漏り等浸水被害が生じず、職員、被収容者等の安全が確保され、刑事施設として求められる保安性能を維持したまま業務を継続することができた。

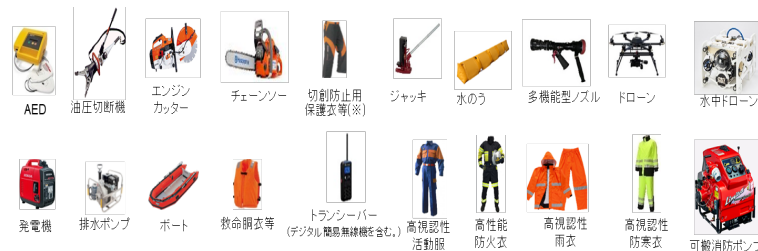
【補助対象資機材等(例)】

※ 切創防止用保護衣等とは、切創防止用保護衣及び耐切創性手袋をいう。
