管路の耐震化による断水地域の縮小

災害時の効果発揮事例

概要: 高知県宿毛市において配水管の耐震管への更新(布設替え)を実施。令和6年4月17日に発生した豊後水道を震源とする地震において、宿毛市は震度6弱を観測したが、当該管路の被害は生じず、断水地域の縮小及び災害復旧期間の短縮に寄与した。

林道における路肩補強対策（高知県宿毛市）

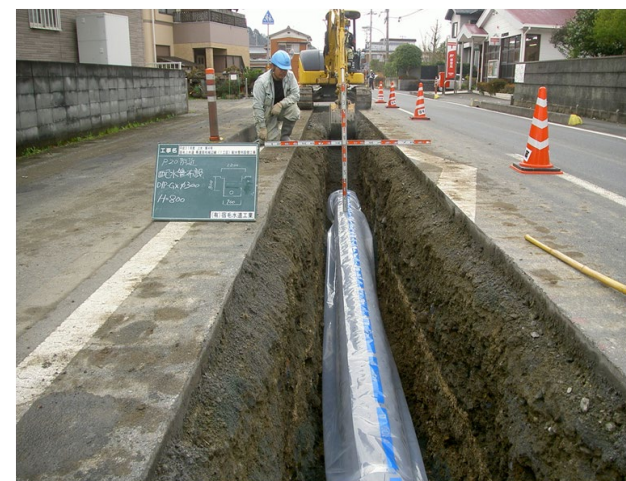
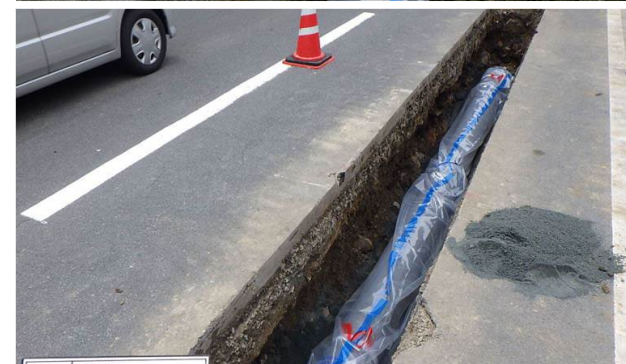
工事名
管布設状況
GXφ300
No.3~No.6

管種:ダクタイル鋳鉄管
継手形式:耐震継手(GX型)
管径:300mm

耐震管への更新状況

令和6年4月17日の豊後水道を震源とする地震において、宿毛市では震度6弱を観測し、配水支管1箇所破損及び一部地域で断水が発生したが、当該管路においては被害は生じず、断水区域の縮小及び災害復旧期間の短縮に寄与した。

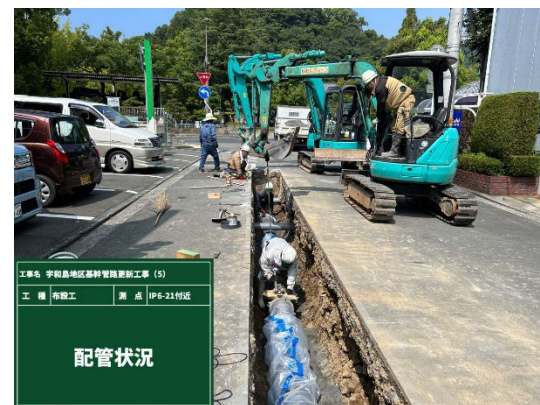
配管状況: ダクタイル鋳鉄管
(耐震継手あり、管径: 250mm)

令和6年4月17日に発生した豊後水道を震源とする地震で宇和島市では震度5強を観測し、複数箇所水道管路が損傷したが、当該管路において被害は確認されなかった。

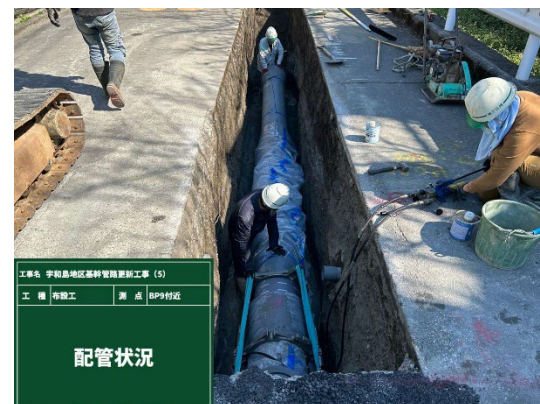
配管状況: ダクタイル鋳鉄管
(耐震継手あり、管径: 400mm)

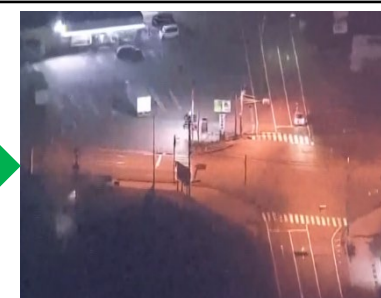
夜間撮影用資機材の映像
※ 同種の資機材により令和6年能登半島地震において被災地を撮影したもの

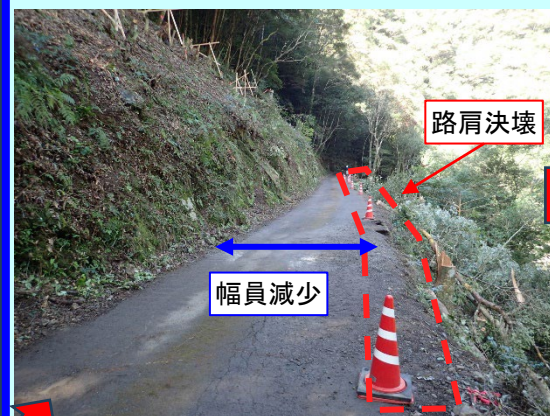
林道対策工事实施前 (R4)

- 実施主体：
林野庁四国森林管理局
- 実施箇所：
高知県宿毛市
- 対策概要：
幅員が減少した林道路肩への補強対策工事の実施（擁壁、ガードレール設置等）
- 事業費：26百万円
（うち5か年加速化対策（加速化・深化分）26百万円）
- 効果：
高知県宿毛市においては令和6年4月に発生した豊後水道を震源とする地震で震度6弱を観測し、市内で家屋被害や水道管損傷等の被害が発生したが、対策工事を実施した箇所において被害は発生せず、森林整備の継続が可能となった。

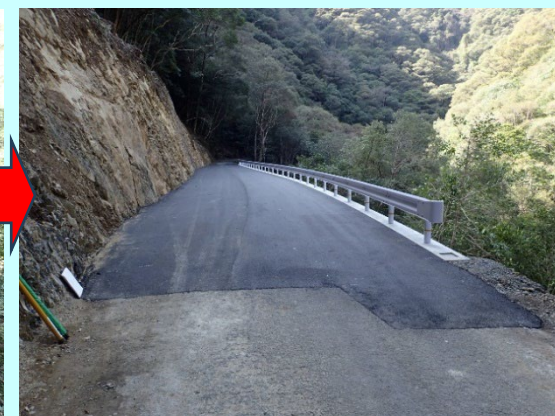
林道対策工事完了後 (R5)
