【6】港湾における津波対策【国土交通省】（1／4）

## 【7】漁港施設の耐震・耐津波・耐浪化等の対策【農林水産省】（1／4）

【8】地震時等に著しく危険な密集市街地対策【国土交通省】（1／2）

【9】住宅・建築物の耐震化による地震対策【国土交通省】（1／2）

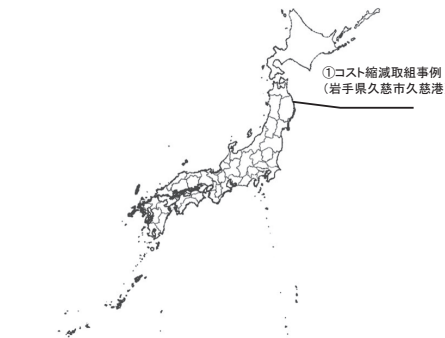
①コスト削減取組事例  
(岩手県久慈市久慈港)

ケーソンの海上打継場を整備することで、従来使用していたケーソン製作用台船(フローティングドック(FD))の使用日数を削減することができ、FDの運転や拘束等にかかる経費を削減。

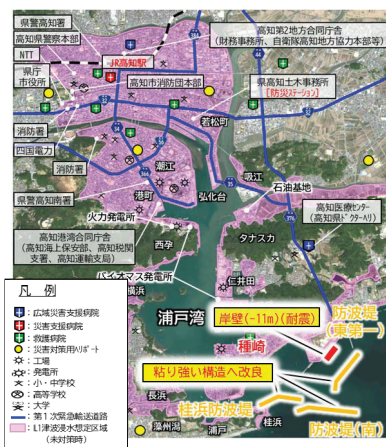
高知港の背後状況及び津波浸水予想図

○高知県の三里地区では、津波浸水被害の発生が懸念されているところ、防波堤を粘り強い構造へ補強することにより、津波による人命・財産の被害の防止などを推進している。（海岸事業と共同事業であり、現在整備中。）

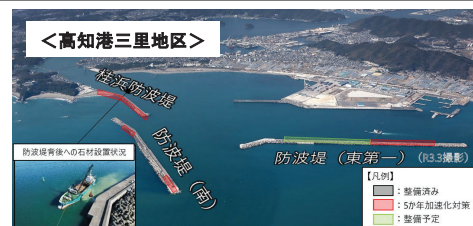
L1津波による浸水面積の低減

- 津波襲来時に、防波堤港内側の基礎マウンドが洗掘されることで防波堤が倒壊する恐れ。
- 建物の倒壊を引き起こす深さ2m以上の浸水面積が・堤内地で209ha発生。
- ・ 津波の到達が早い種崎地区では48ha発生。

- 防波堤港内側に石材の設置等を実施。
- 建物の倒壊を引き起こす深さ2m以上の浸水面積を・堤内地で84ha低減（約4割減少）
- ・ 津波の到達が早い種崎地区では46ha低減（約9割減少）
- 津波による防波堤の倒壊を防止することにより、水域の静穏度を確保し、発災後における緊急物資の輸送に寄与。

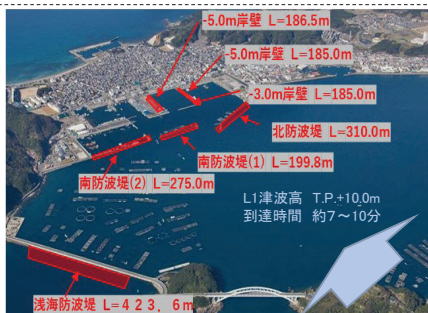
#### 【対策例（防波堤の粘り強い化）】

- 本対策により、防波堤や護岸等の耐震・耐津波対策を実施し、津波到達時間の遅延及び浸水範囲の縮小に寄与し、地域の安全性を大きく向上。

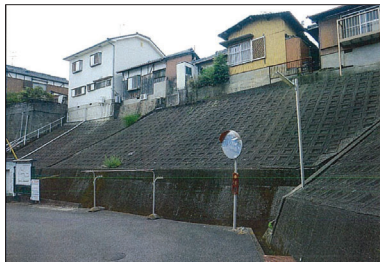
##### ■大阪府 岬町（事前対策）

大阪府岬町において、滑動崩壊のおそれのある大規模盛土造成地について、安全性把握調査を実施したところ、地震時に必要安全率が不足することが判明したため、「大規模盛土滑動崩落防止事業」を実施することにより、造成宅地の安全性を確保した。

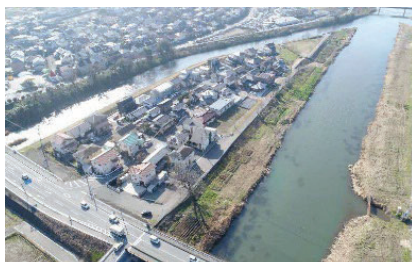
##### ■熊本県 熊本市（再度災害防止）

平成28年に発生した熊本地震により、熊本県内各地に液状化被害が発生したことから、以降の地震に対する再度の液状化被害を軽減するため、熊本県熊本市において、「宅地液状化防止事業」を実施した。
