# 女性用トイレ行列解消の取組 施設事例集

内閣府男女共同参画局

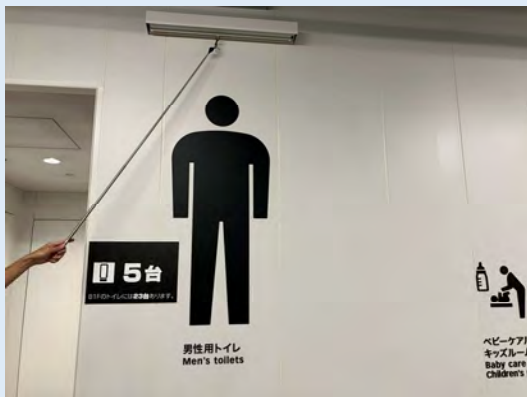
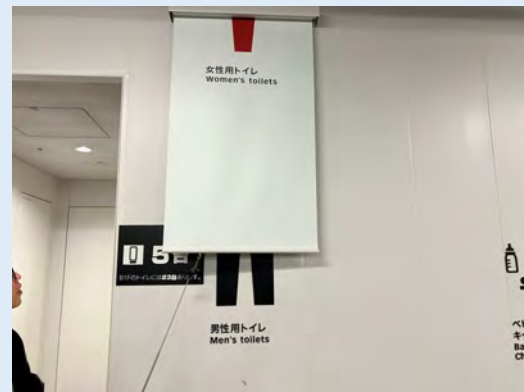
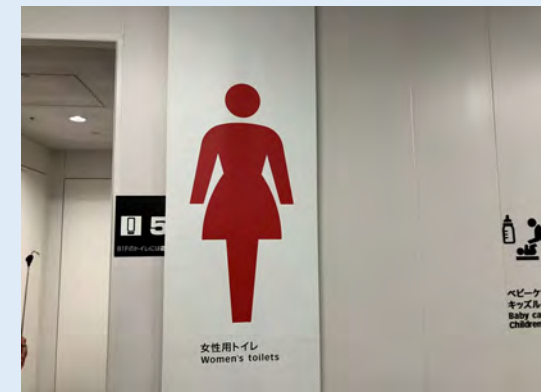
- ・男性用トイレのサインをロールスクリーンを用いて切り替え、女性用トイレとして使用することが可能。
- ・切替可能なトイレが66か所設置されており、女性用トイレの個数を780から最大で1,120まで増やせる。

切り替え前

切り替え中

切り替え後

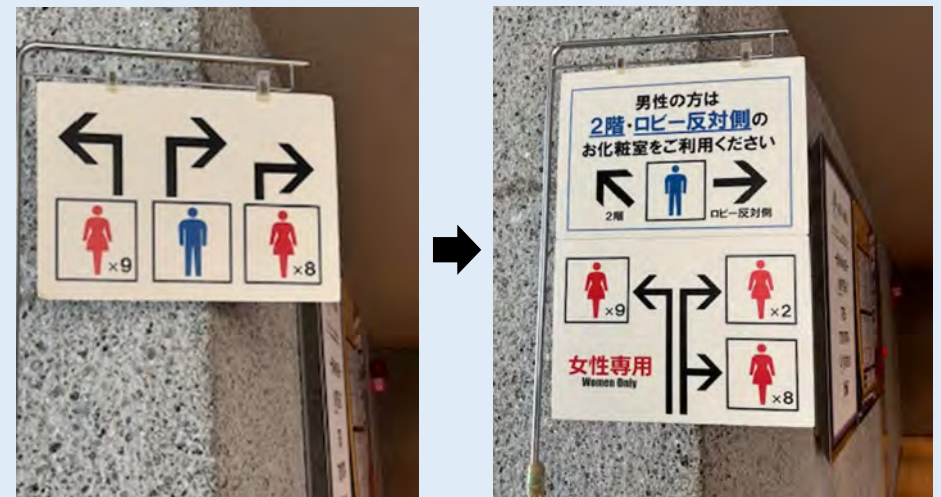
- ②各女性用トイレの個室数の案内表示を掲出。

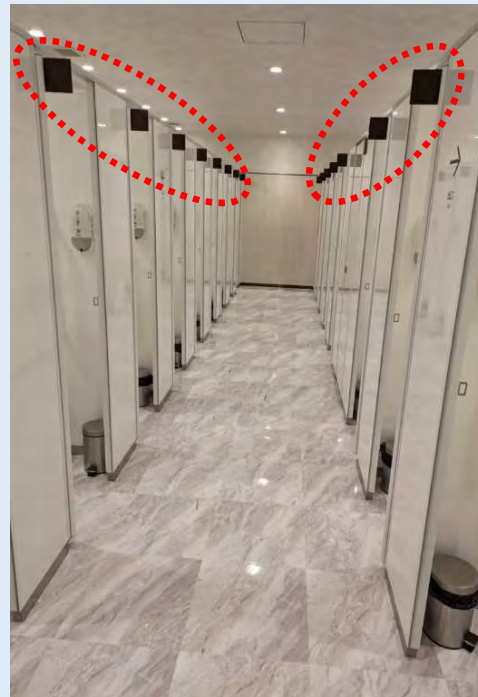
### ② 空室サイン

個室の扉上部に  
フラッグ型サインを設置  
⇒空室を可視化

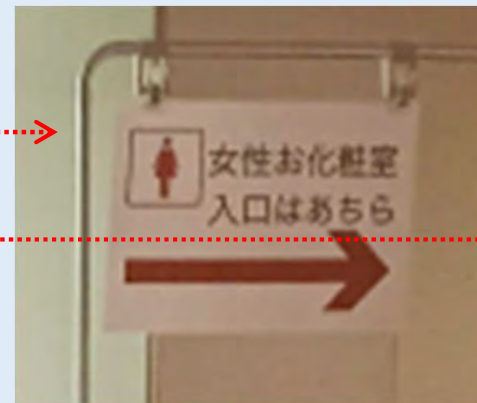
男女トイレ見取り図

女性用トイレ出口

女性用トイレ入口案内

女性用トイレ出入口見取り図

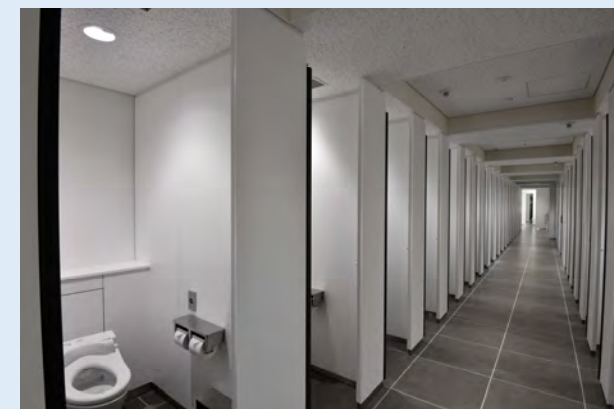
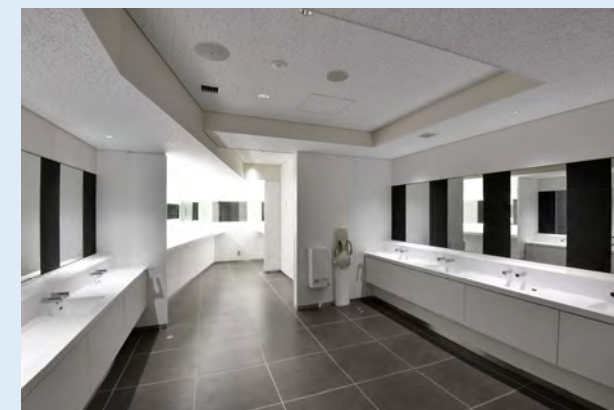
<メインホール 女性用トイレ>

- ①各フロアの規模に対して数多くのトイレを設置。  
(男性用：171 (個室59含む)、女性用：194)
- ②2,304席を有するメインホールには、  
合計123室の女性用トイレや専用のパウダールームの設置。
- ③一部フロアでは、可動式間仕切りで男女のトイレ数を調整可能。

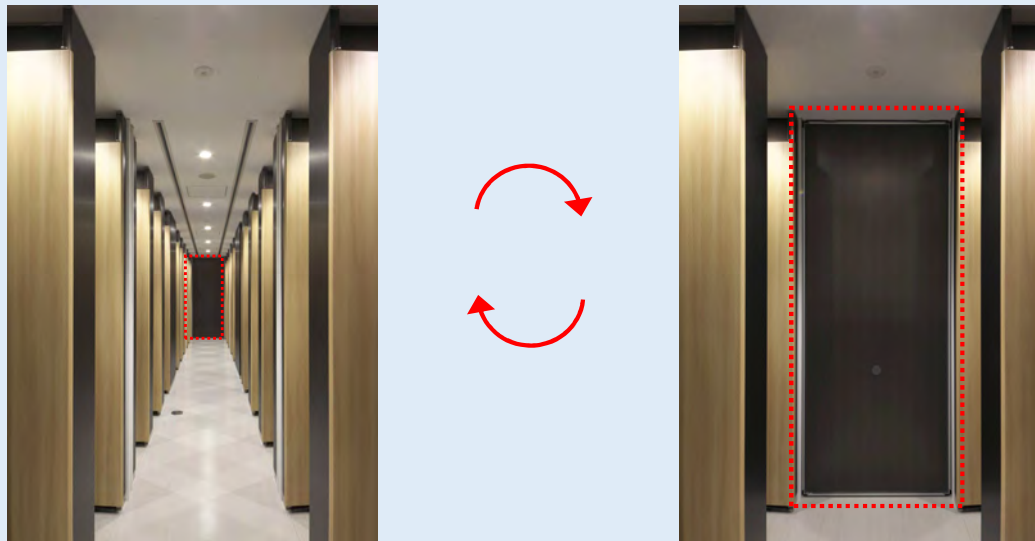
- ① 女性用トイレと男性用トイレの境に「ランニングウォール」(可動式間仕切り壁)設置  
男女のトイレの個室数を状況に応じて変更可能 ※男女別個室134個のうち57個を男性用・女性用に変更可能

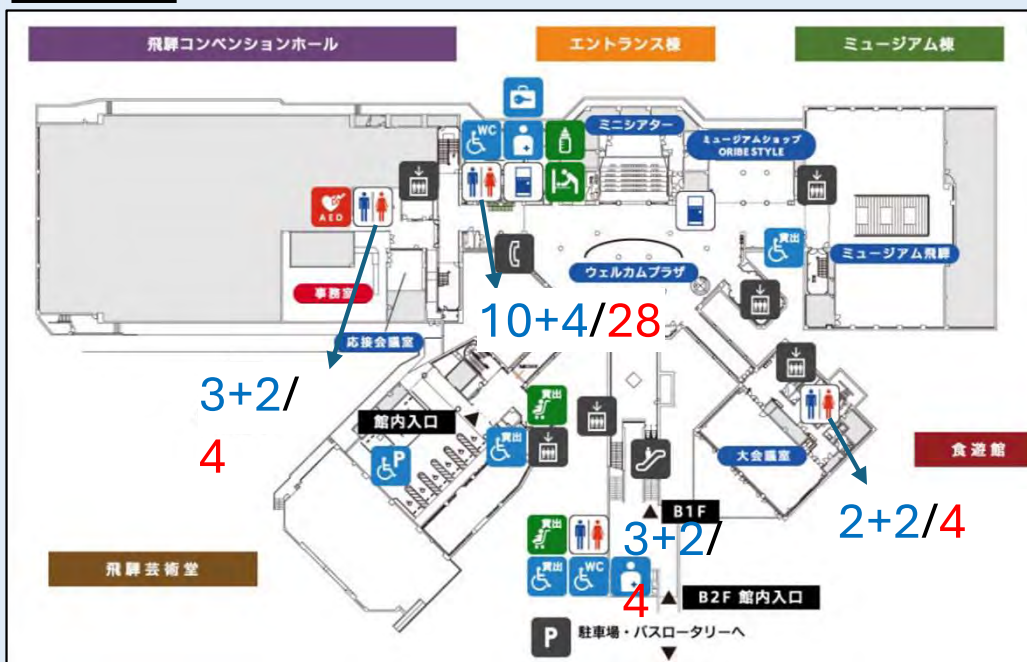
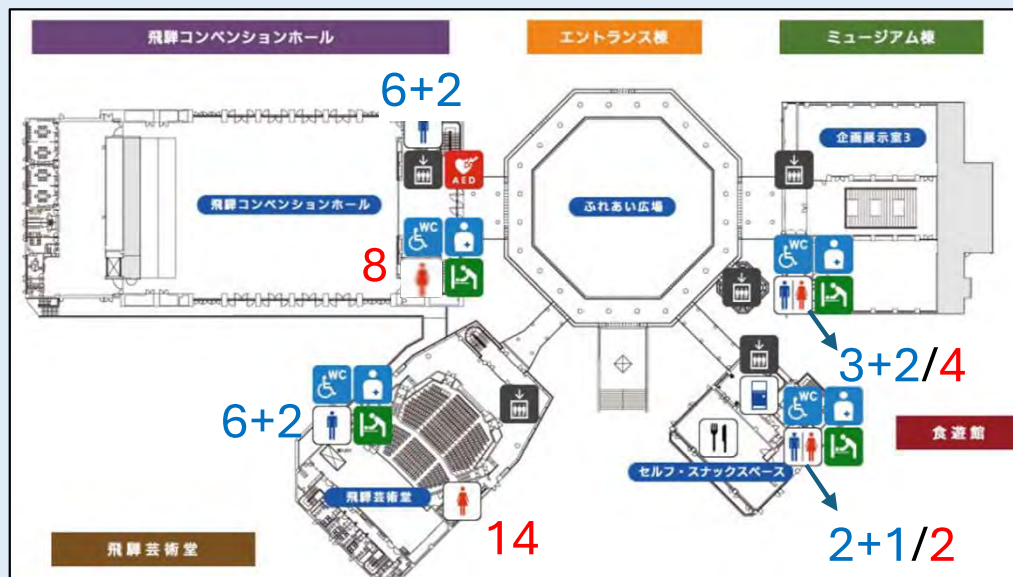
- ①施設のすべての棟（建物）に繋がる「エントランス棟」に、女性個室を多数設置。
- ②大規模イベント開催時に「コンベンションホール」のトイレに係員を配置し、共通スペースのトイレへ誘導することで混雑を緩和。

男(小+個室) / 女性

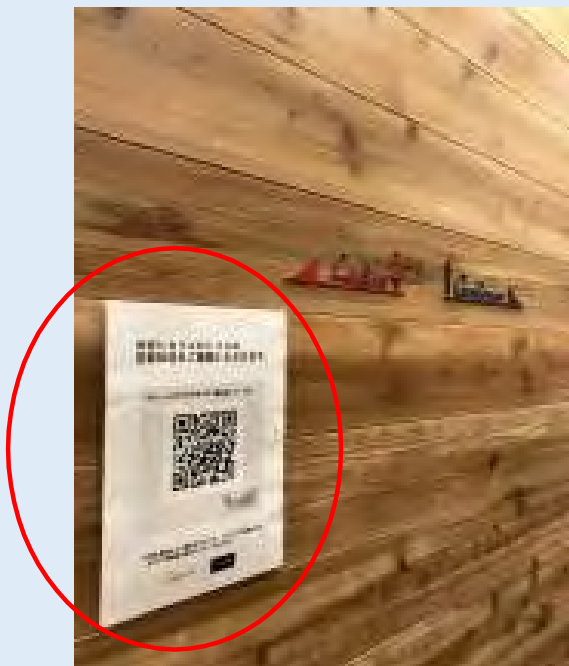
トイレ入口

- ①各フロアのトイレ入口に、  
「トイレ空き状況確認サービス」サイト  
閲覧用QRコードを掲示。  
(全館のトイレの「空き状況確認」が可能)

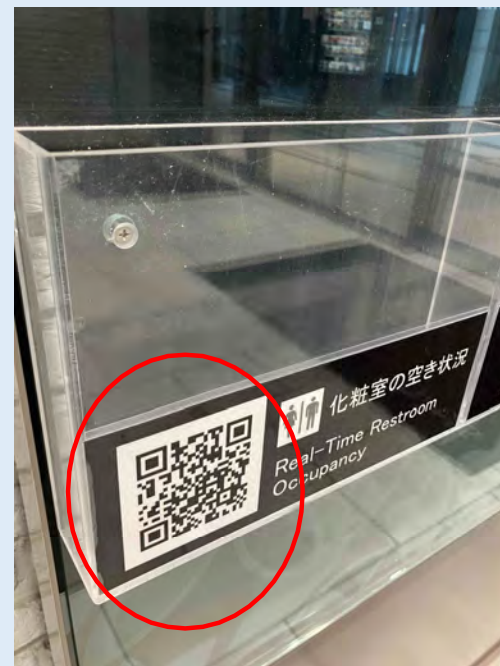
館内フロアマップ掲示場所

- ②館内フロアマップ掲示場所に、  
①と同様のQRコードを掲示。  
(サイトで全館のトイレの空き状況を確認の上、  
館内の「空きトイレ」に、スムーズな移動が可能)

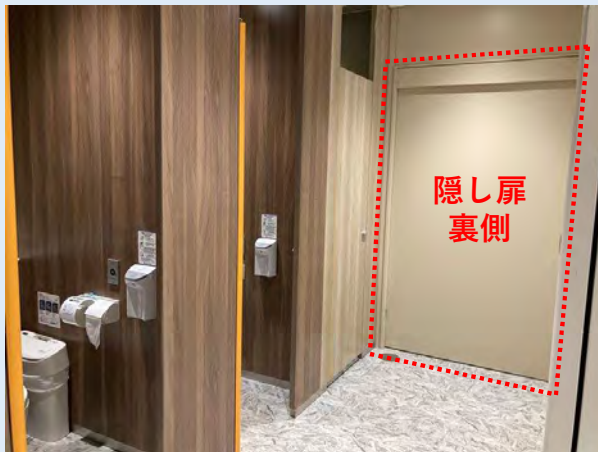
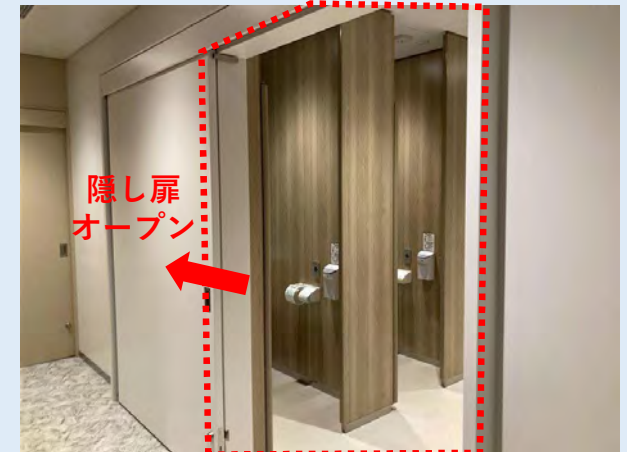
- ①利用者を限定しないトイレを設置。隠し扉の開閉によって運用切り替え。  
通常期：従業員用トイレ  
繁忙期：お客様用トイレ

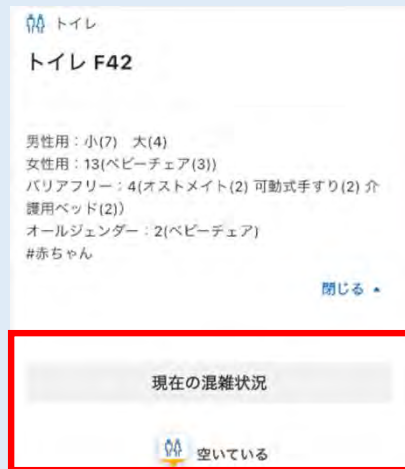
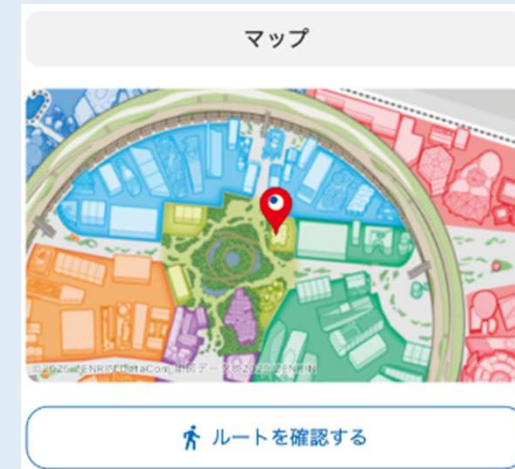
③EXPO2025 Personal Agent上で、トイレの混雑状況や設備等を表示

会場内のトイレごとの混雑状況（一覧、個別）

各トイレの設備

各トイレまでのルート案内

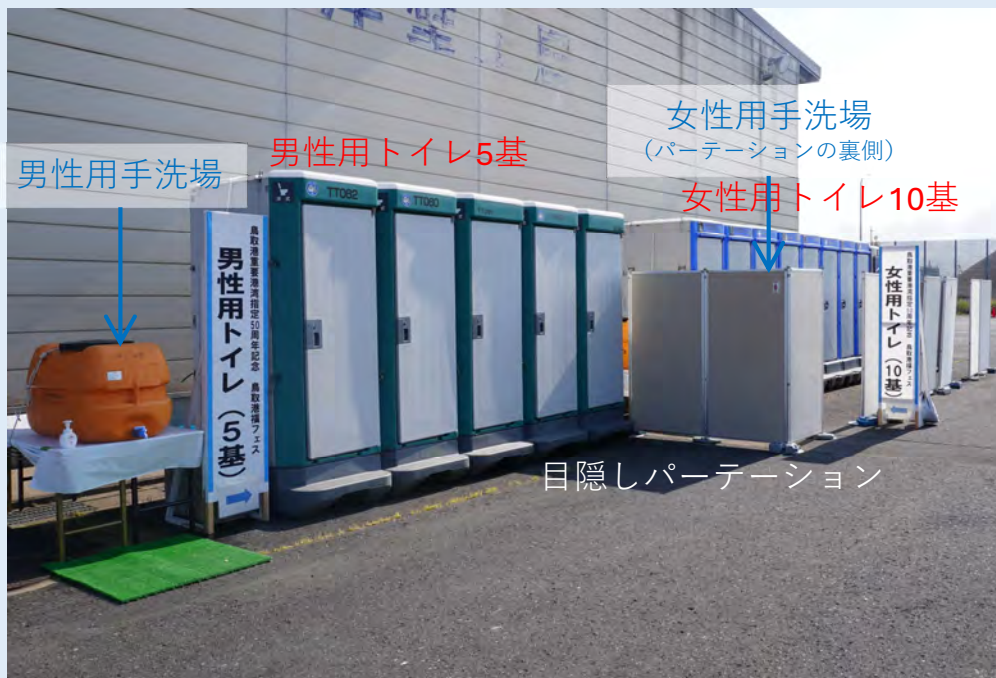
- ①女性用仮設トイレを男性用仮設トイレの2倍設置。  
男女別の手洗場と目隠しパーテーションを設置。

- 仮設トイレ設置（女性用10基、男性用5基）
- 男女別の仮設手洗場設置
- 目隠しパーテーション設置

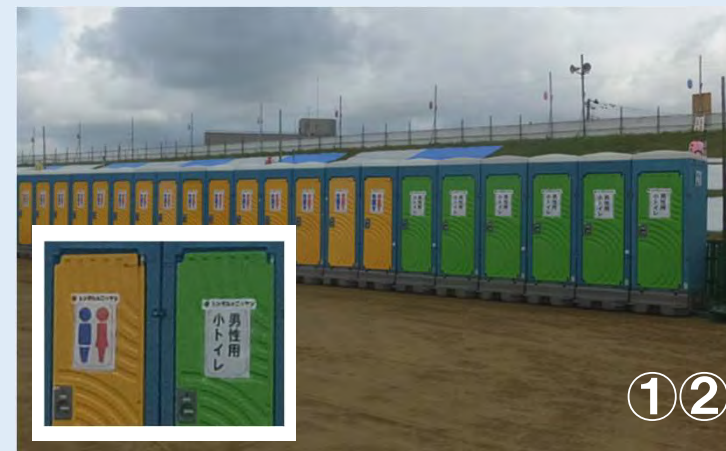
①②

- ①男性小は女性に比べ使用時間が1/2程度。  
そのため男性用小トイレを設置し、  
男性用小トイレの回転率を上げるとともに、  
共用トイレの待機列の軽減を図る。
- ②施錠時の赤色表示が見えにくかったため、  
施錠時に表示周辺が点灯するようにトイレを改造、  
未使用と使用中の確認が夜間でもできるように改善。
- ③誘導員による案内だけでなく、カラーコーンバーで待機列を  
整理することで、観覧席前まで待機列が伸びることを抑制。

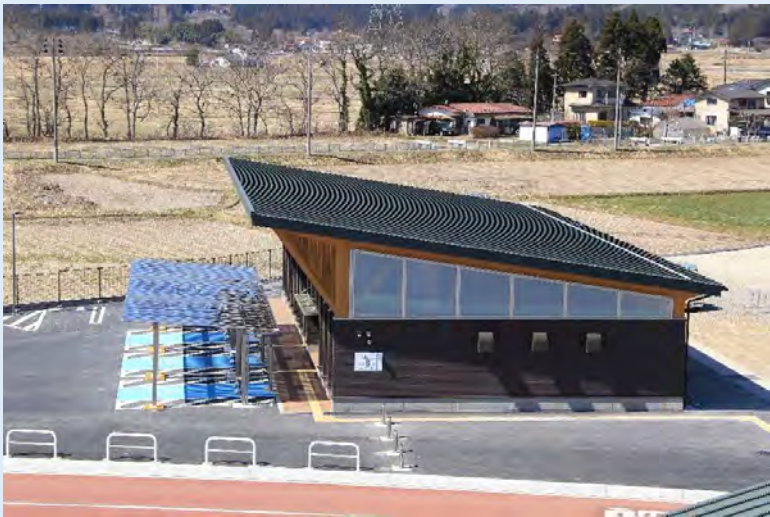
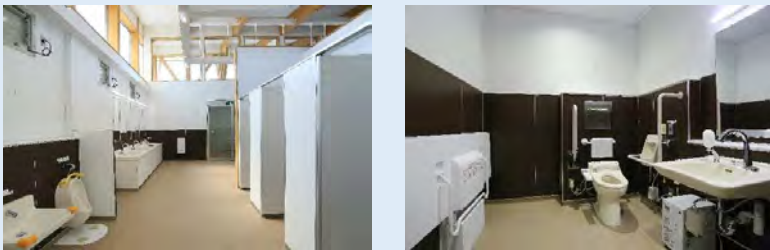
## ① トイレ棟の増（個室の増設）

トイレ種類		改修前	改修後
男性用	小便器	7	20 (+13)
	大便器	5	10 (+5)
女性用	大便器	12	40 (+28)

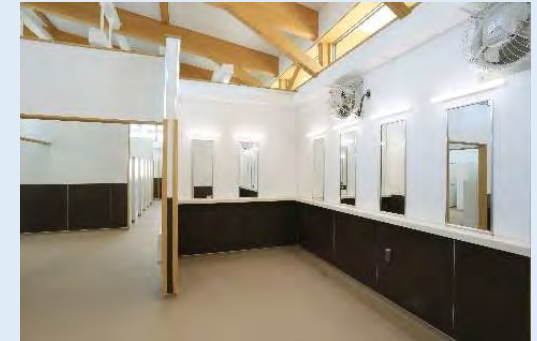
## ② パウダーコーナーの整備

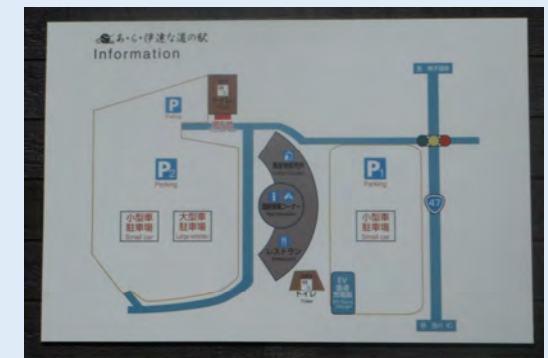
## ③ 案内板の英語表記

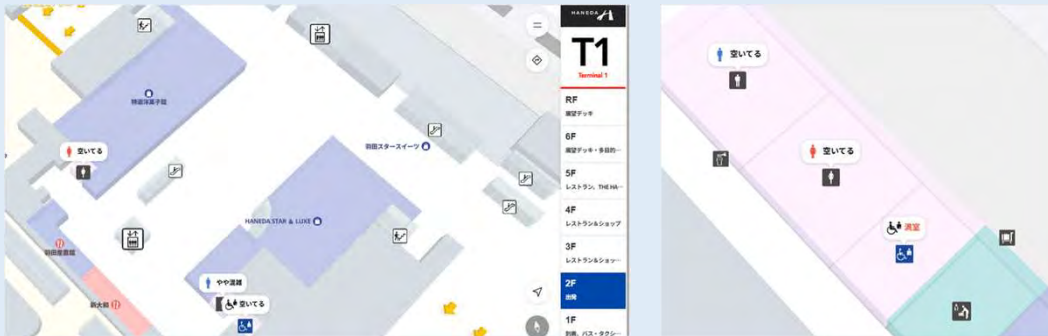
- ① HANEDA MAPによる混雑確認（2025年6月より導入）  
羽田空港公式アプリまたは羽田空港公式ウェブサイトからHANEDA MAPを開き、最寄りや周辺トイレの混雑状況を確認。  
（そのほかに、駐車場やPOWER LOUNGEの混雑状況も確認可能）

## ■ HANEDA MAP

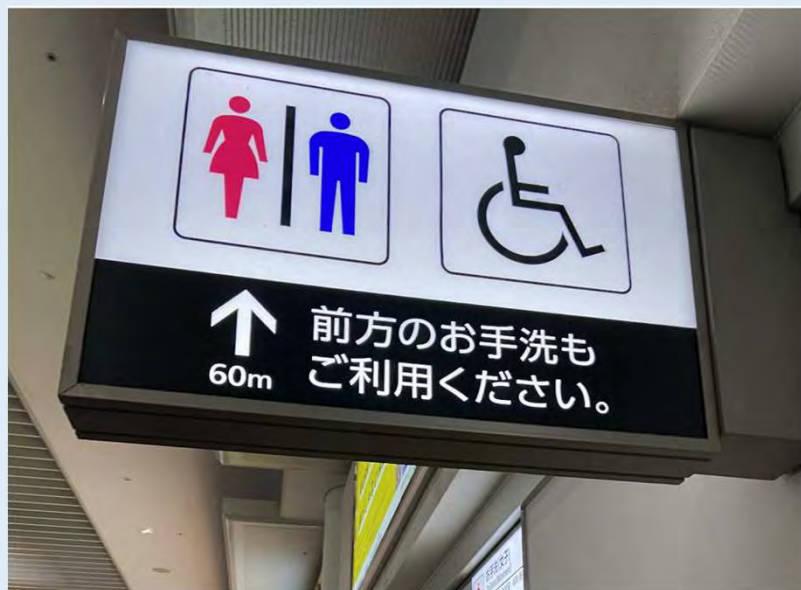
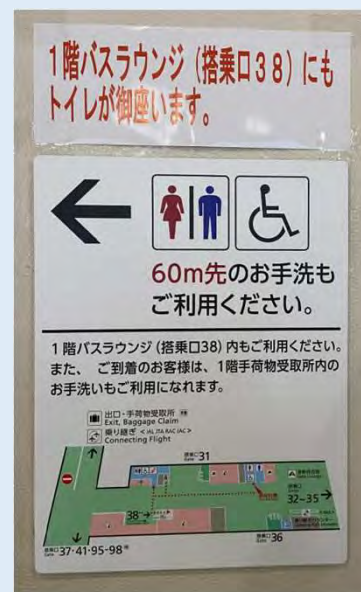
- ①利用者の分散を促すため、混雑トイレから一番近いトイレの位置を示した簡易サインの設置

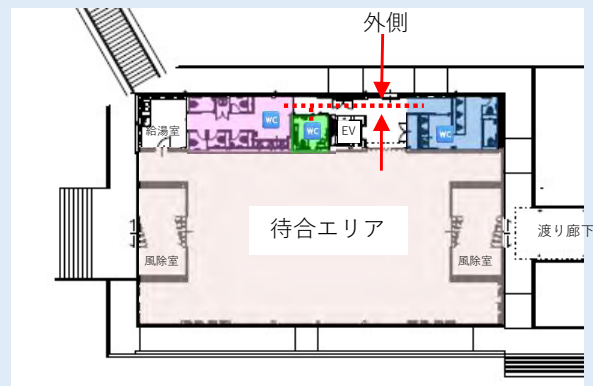
### ①ターミナル内にトイレを設置し 女性用トイレを増設

トイレ種類		整備数
男性用	小便器	3
	洋式	2
女性用	洋式	5 (+2)
多目的		1

待合所内部と外側双方からの  
動線を確認し、トイレ単独利用が可能

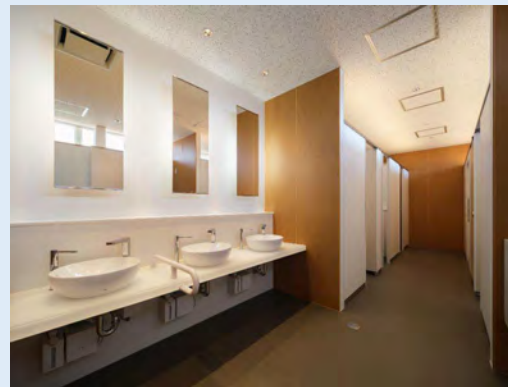
### ②広く明るい空間

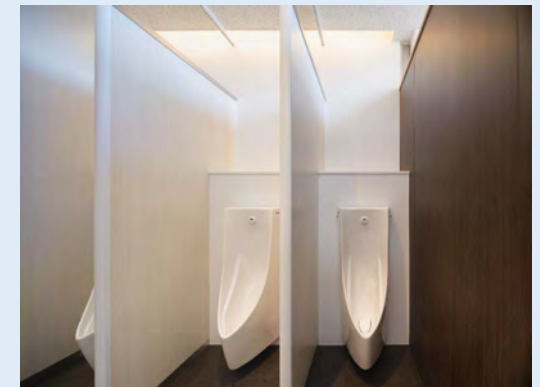
### ③プライバシーと感染症に配慮 (男性用トイレ小便器)

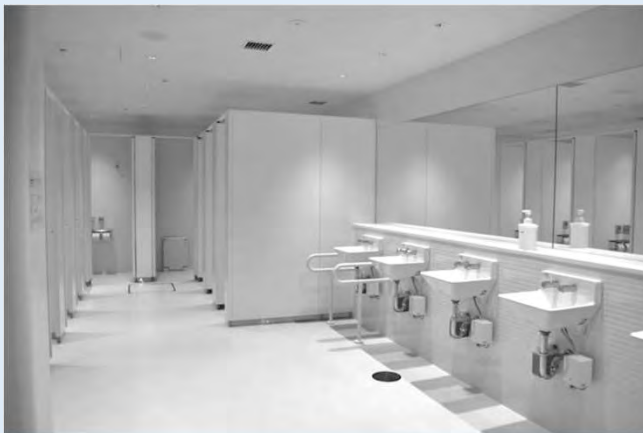
① トイレ個室の増設

トイレ種類		改修前	改修後
男性用	小便器	5	7 (+2)
	和式+洋式	3	5 (+2)
女性用	和式+洋式	7	16 (+9)
多目的		1	2 (+1)

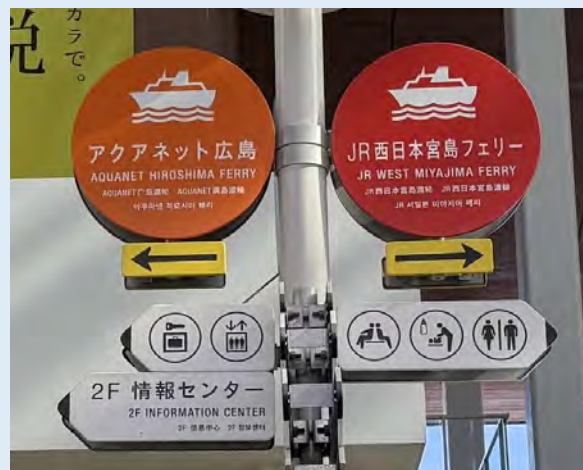
② 動線上に配置・サインの設置

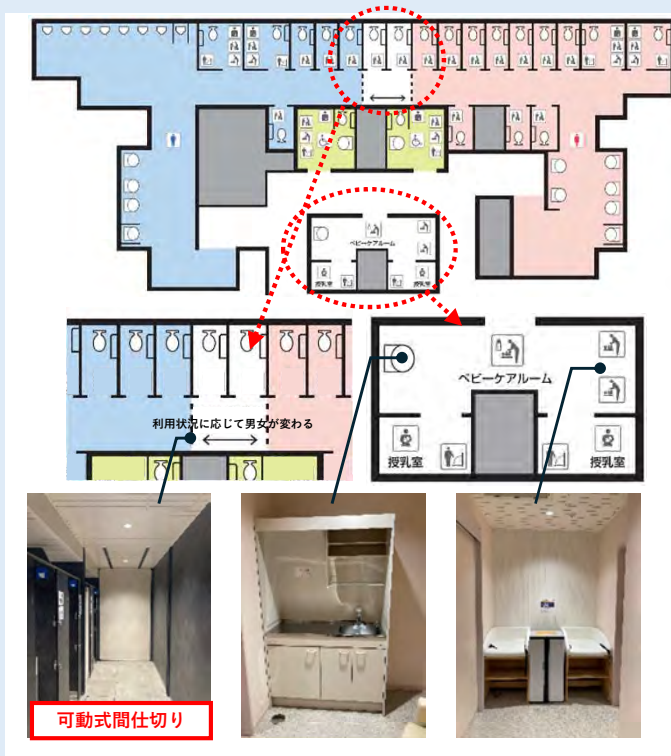
(事例は、改札内 1階 西口トイレ)

個室の男女利用の波動対応として、男女間の境界壁を可動間仕切りとした。

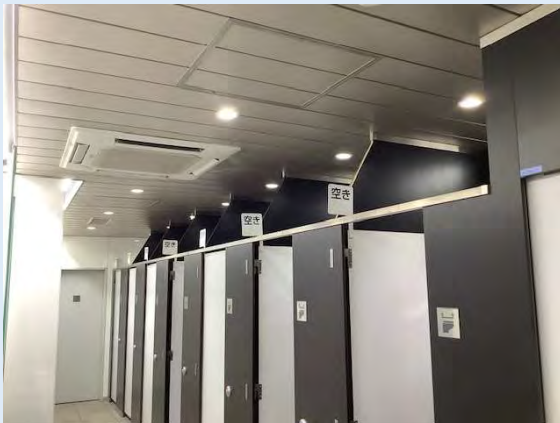
(事例は、八重洲地下中央口改札内、新幹線北のりかえ口改札内)

- ・旗竿式のブース表示を設置

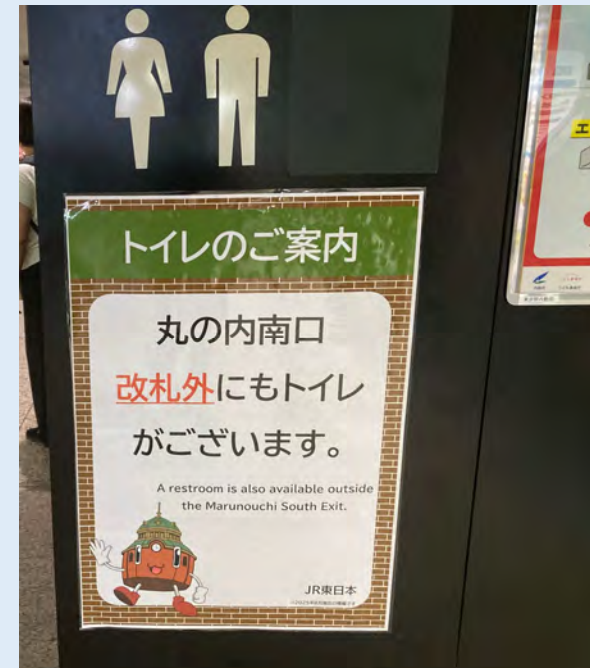
(事例は、丸の内南口改札内)

### ②周辺トイレの案内図や利用を促すポスターを掲示

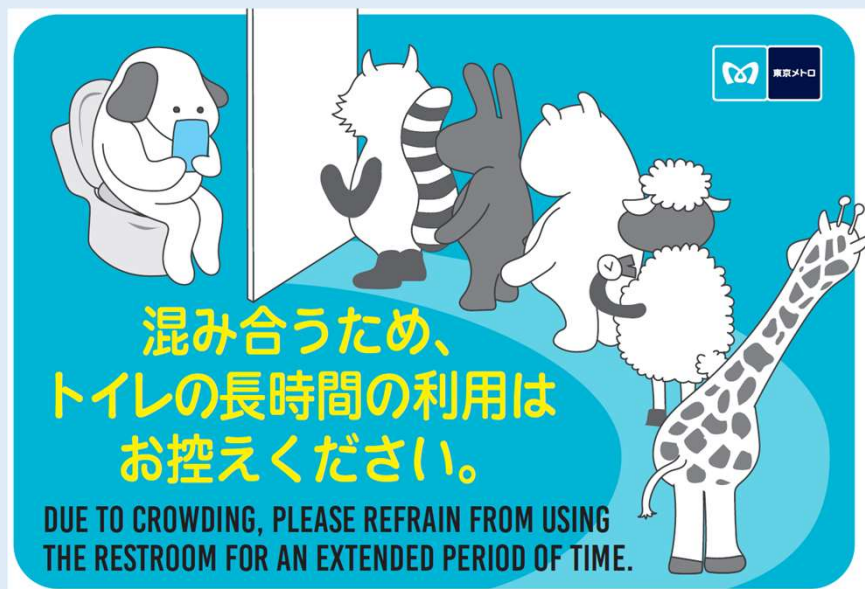
### ① 短時間利用を促進するためのポスター掲示

- ・ご意見の多かった表参道駅に試験設置（2025年7月～）
- ・2025年度渋谷駅、日本橋駅に展開予定
- ・全駅展開は検討中

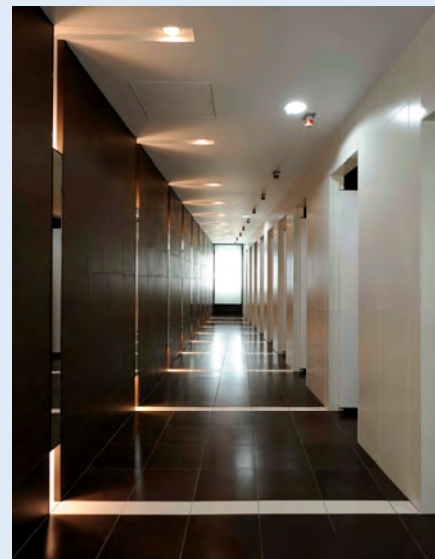
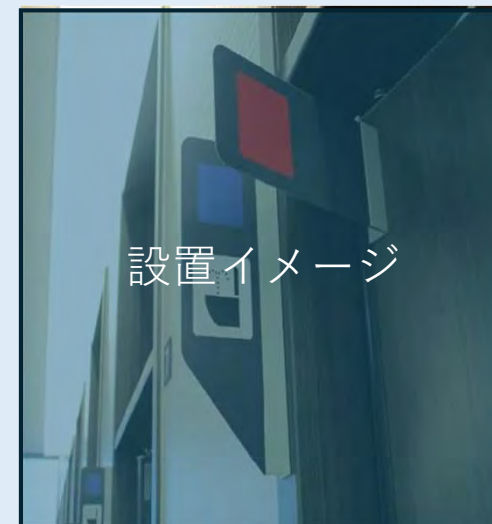
（事例は、千代田線 地下1階 改札外 B4 出入口付近）

### ② プレートによる在室表示（2025年内設置予定）

女性用トイレ

赤青プレートによる在室表示

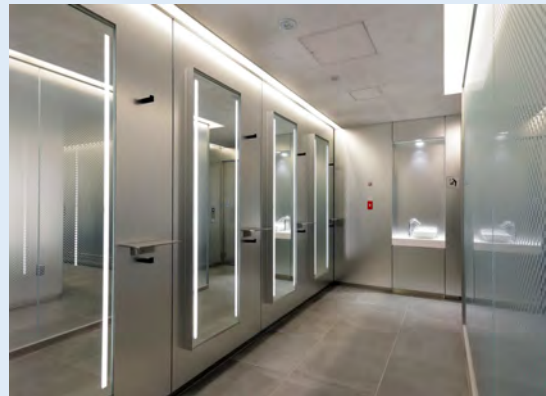
② パウダーコーナーの整備

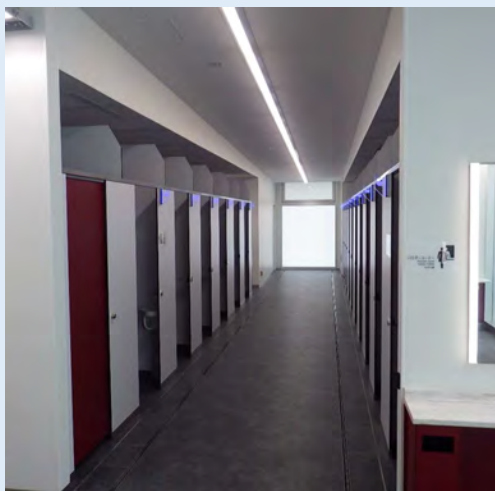
### ① トイレ個室の増設

トイレ規模		改築前	改築後
男性用	小便器	30	18 (▲12)
	和式+洋式便器	16	14 (▲2)
女性用	和式+洋式便器	40	58 (+18)

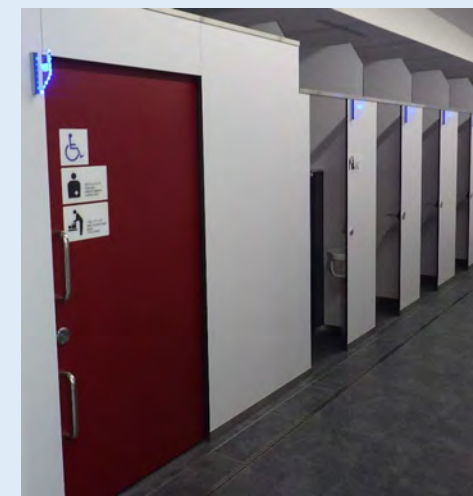
### ④ トイレブース使用状況

表示器の設置

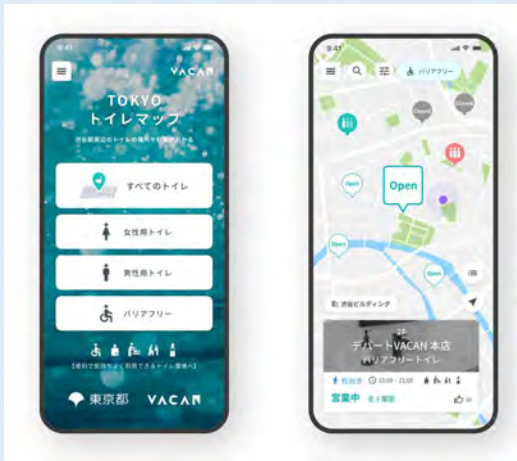
- ① マップ型トイレサービスの提供
- ② トイレの設備情報の掲載  
(おむつ台の有無やバリアフリートイレの付帯設備など)
- ③ バリアフリートイレの利用状況を可視化
- ④ ユーザーからのフィードバックを収集する機能の搭載  
(設備へのコメント等)

外出先で自分の近くのトイレを把握

バリアフリートイレの  
人を検知し空き情報を可視化

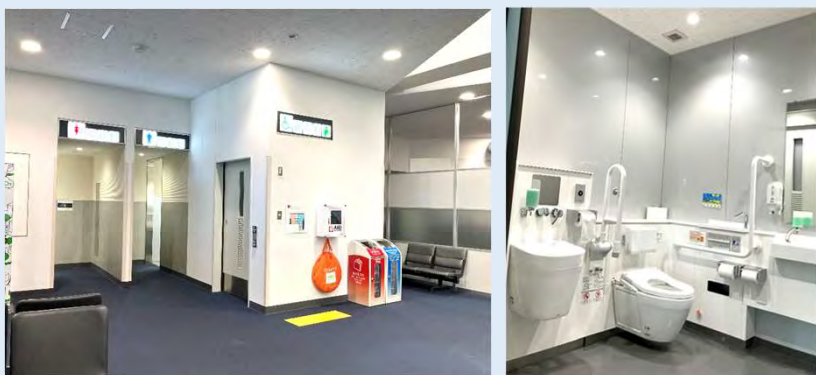
### ①既存トイレ横にバリアフリースイールの新設

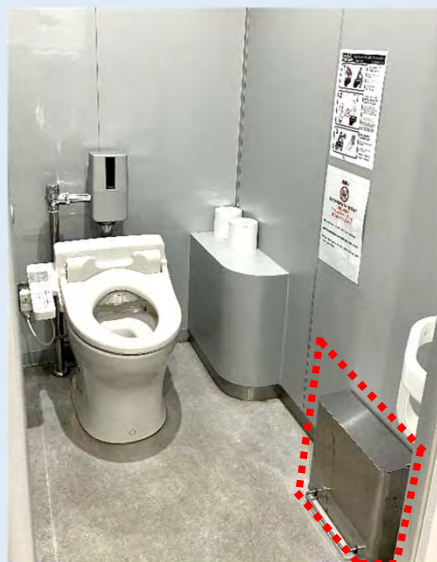
### ②男性用トイレにサニタリーBOXの設置

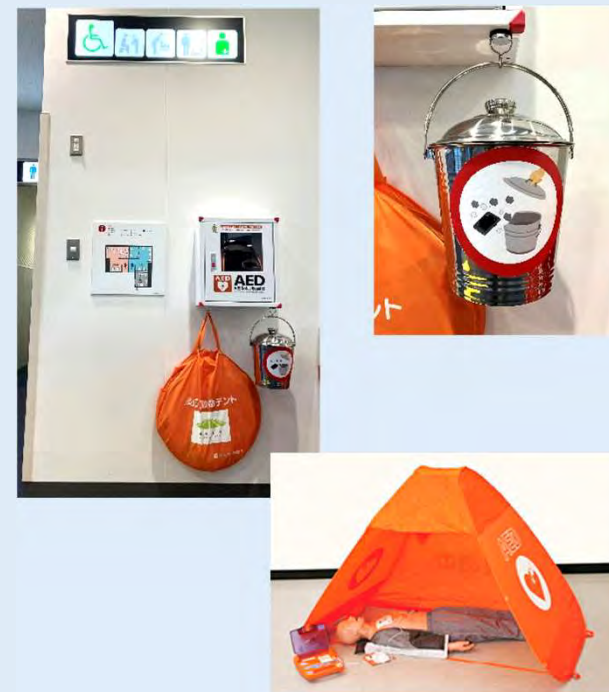
### ③AED及び救命テントの設置 リチウムイオン電池煙発生時の初動対応用：耐火バケツの設置

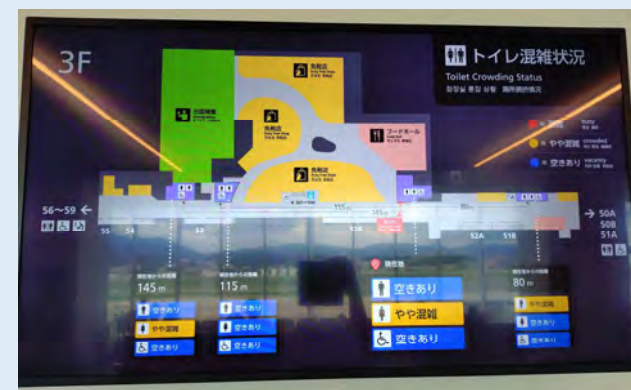
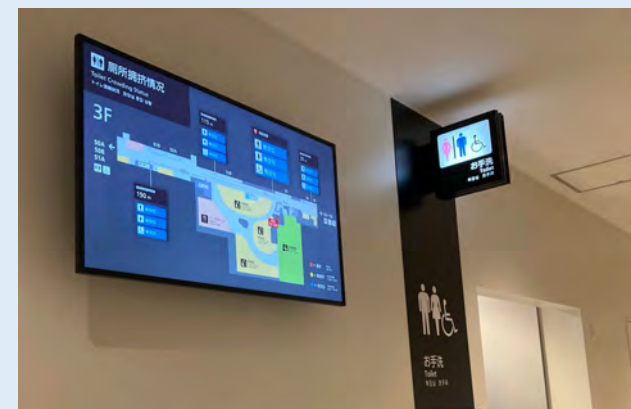
- ②電子掲示板による満空表示を設置
