# 東京メトロの風水害対策

2021年1月19日  
東京地下鉄株式会社

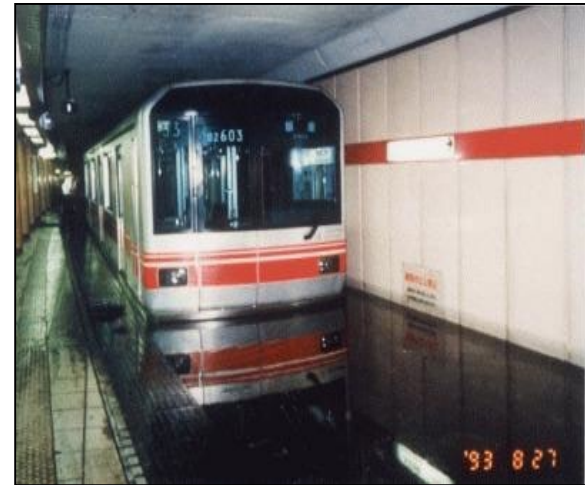
銀座線虎ノ門駅～赤坂見附駅間で溜池山王駅設置に伴う大規模改良工事を行っていたところ、その工事区間から雨水が流入した。  
また、東西線においても飯田橋駅改良工事現場から浸水した。

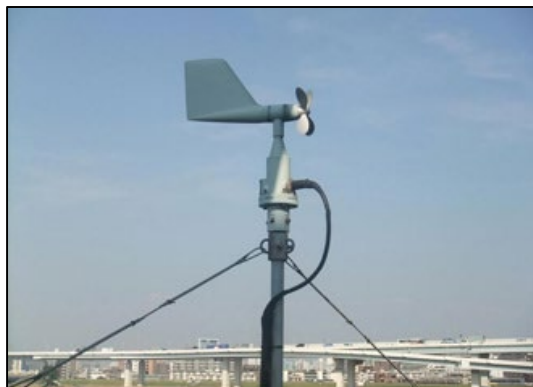
風速計

橋りょう部にある風速計からの情報を総合指令所で監視し、風速に応じた運転規制（速度規制、運転見合わせ等）を行っている。

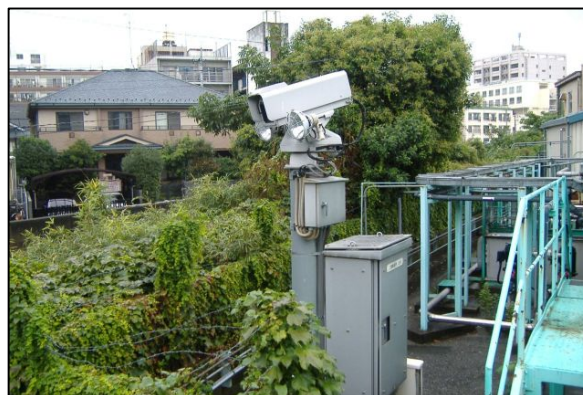
水位監視カメラ

丸ノ内線では御茶ノ水坑口及び中野車両基地坑口の防水ゲートの設置に伴って神田川に水位計を2か所設置しており、その観測値によって防水ゲートの閉扉対応（係員の出勤、閉扉等）を行う。
