緑川の耐震対策（熊本県熊本市、震度6強）【国土交通省】

【H28熊本地震】（緑川左岸8.4k付近）

## ■ 事業概要

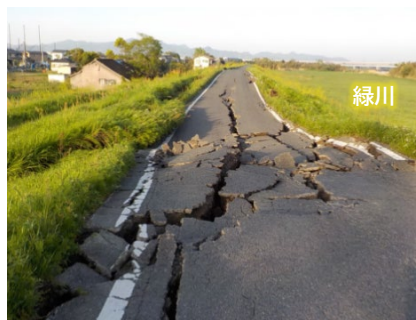
&lt;被災直後&gt;

横断イメージ

緑川では、平成28年熊本地震で最大震度6弱を観測し、堤防機能に支障を及ぼす液状化等により大きな変状が確認され、堤防復旧に加え液状化対策が必要な7箇所で地盤改良を実施。

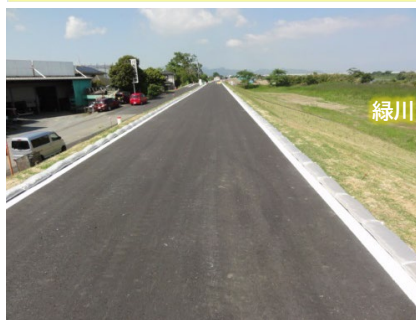
&lt;復旧後&gt;

横断イメージ

令和8年熊本地震では、前回を上回る最大震度6強を観測したが、液状化対策実施箇所では堤防機能に支障を及ぼす液状化等の大きな変状は確認されなかった。

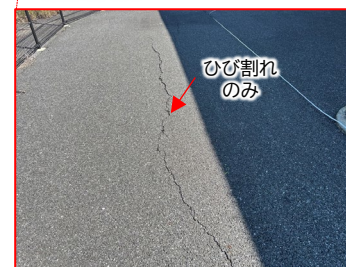
舗装状況

耐震対策を行った亀松西部排水機場は舗装のひび割れといった軽微な被害に留まり、排水機能に影響がなかったため、通常の運用を行っている。

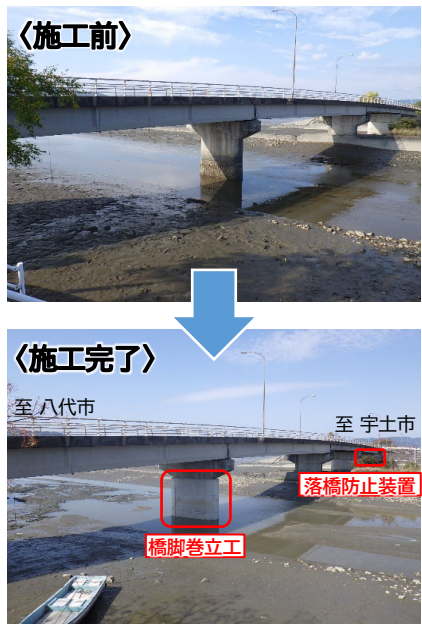
■ 事業前・後

熊本県が管理する(一)八代不知火線 砂川大橋において、3か年緊急対策により、橋梁耐震補強(耐震性能2※)を実施(令和3年度対策完了)。

橋梁耐震補強(橋脚巻立補強、落橋防止装置)を実施したことで、宇城市松橋町で震度6強を観測したが、大きな被害は生じず、第2次緊急輸送道路ネットワークの機能を維持することができた。

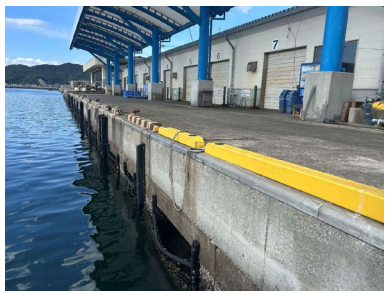
3か年緊急対策により岸壁の耐震化の事業を実施。

同漁港内の耐震化していない護岸は段差の被害が生じたが、耐震化対策を実施した岸壁は、地震による被害が無く、水産物の陸揚機能を維持することができた。

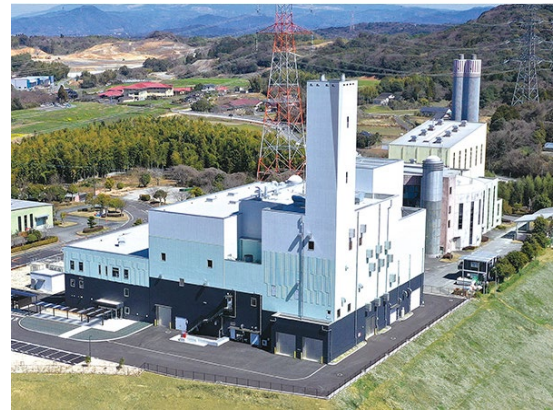
- 事業概要  
5か年加速化対策により、老朽化等により災害時の事故リスクが懸念される一般廃棄物処理施設「宇城クリーンセンター」の新焼却施設等の整備等を実施（令和6年4月から供用開始）。

- 効果  
令和8年熊本地震後も、重大な損傷を生じることなく、施設は安定的に稼働し、7月31日からは、災害廃棄物の仮置き場も開設された。

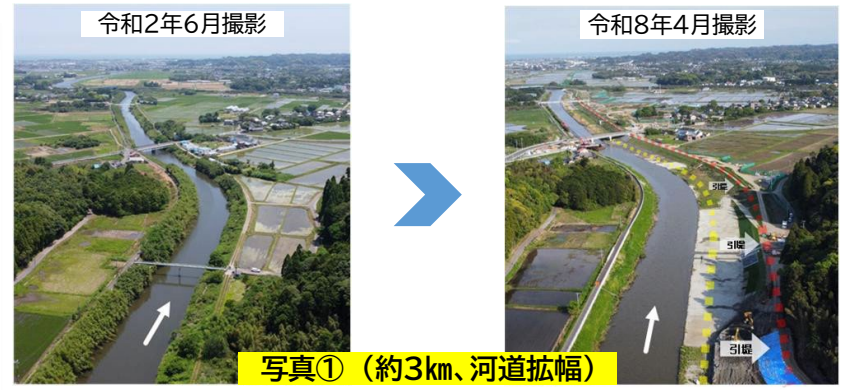
睦沢町・長生村

- 一宮川では令和元年10月25日豪雨において、家屋浸水4,337戸が発生（床上2,264戸、床下2,073戸）
- 出水を踏まえて、国土強靱化5カ年加速化予算等を、緊急的かつ集中的に投資し、河道断面拡大や河道拡幅及び第二調節池の増設等の河川整備による治水対策を推進
