世界文化遺産「明治日本の産業革命遺産」の構成資産7-1  
三池炭鉱・三池港(エリア7 三池)のうち三池炭鉱の保全措置の計画及び実施計画

大牟田市・荒尾市は、第39回世界遺産委員会の決議(39COM 8B.14)に付議された勧告 b)に基づき、「明治日本の産業革命遺産」の構成資産である三池炭鉱・三池港のうち、三池炭鉱を対象として、平成28～29年度に「修復・公開活用計画」を策定した。三池炭鉱の保全措置の計画及び実施計画は、修復・公開活用計画のうち主として修復に係る部分を抜粋したものである。

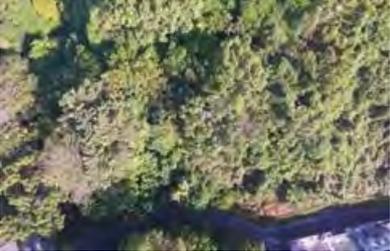
仙巖園山腹治山工事	平成27年度～平成31年度	<p>仙巖園北側の山腹において落石が発生したことから、来訪者等の安全性を確保するため治山工事を実施中である。</p> <p>(実施前)</p> <ul style="list-style-type: none"> <li>平成26年度に、山腹斜面において落石が発生</li> </ul>

<p>(実施中)</p> <ul style="list-style-type: none"> <li>落石及び斜面地崩落を予防するためのネット等による治山工事を実施中</li> </ul>

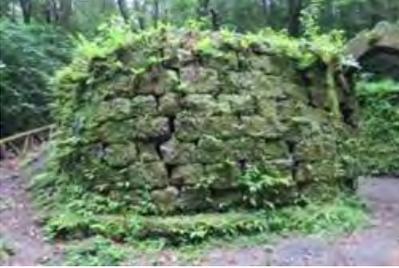
<p>寺山炭窯跡石積みの定点観測</p>	<p>平成27年度～継続中</p>	<p>寺山炭窯跡本体の保存を図るため、石積みの変位測定を行っている。</p> <p>(実施前)</p> <ul style="list-style-type: none"> <li>石積みの緩み・孕みの程度が不明</li> </ul>

<p>(実施中)</p> <ul style="list-style-type: none"> <li>レーザー照射による石積みの定点観測</li> </ul>

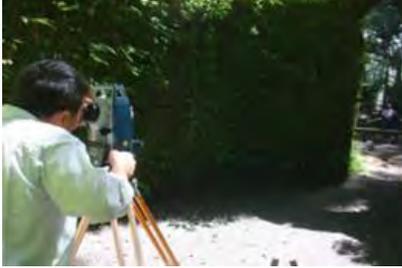
<p>アクセス動線の路面改良工事</p>	<p>平成28年度</p>	<p>来訪者の安全な見学環境を確保するため、駐車場から炭窯跡へのアクセス動線である自然遊歩道の路面改良工事を行った。</p> <p>(実施前)</p> <ul style="list-style-type: none"> <li>雨水による路面の土砂の流出</li> </ul>

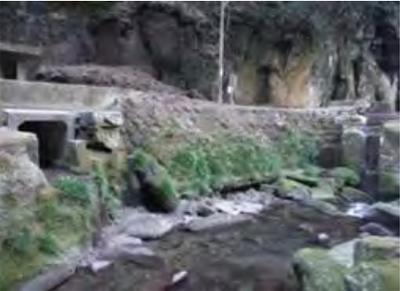
<p>見学路沿いの仮設転落防止柵の設置</p>	<p>平成28年度</p>	<p>来訪者の安全な見学環境を確保するため、仮設の転落防止柵を設置した。</p> <p>(実施前)</p> <ul style="list-style-type: none"> <li>来訪者の安全性確保に課題</li> </ul>

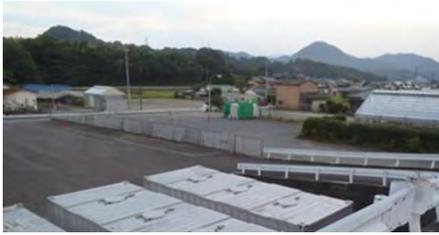
駐車場設置・改修事業	平成26年度～平成27年度	<p>(実施前)</p> <ul style="list-style-type: none"> <li>3区画から成る駐車場が分散し、伊豆の国市が借り上げて駐車場として使用している区画がある一方、使用されず放置されフェンスが破損した状態の区画も存在し、景観を阻害していた。</li> </ul>

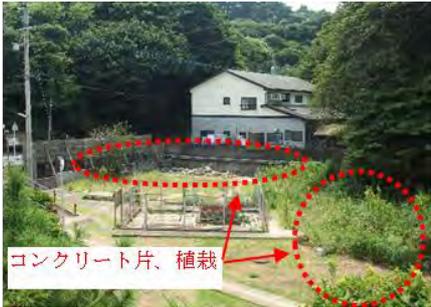
事業名等	期間	事業概要	
高島炭坑施設修繕	平成27年度～29年度	高島炭坑では、明治期に廃坑・閉山した後、敷地内に炭坑施設とは別用途の建築物が建造された。その後、それらの建築物は使用されなくなったため解体されたが、建築基礎構造の残骸であるコンクリート土間、コンクリートブロック、コンクリート塊・廃材等が放置されたままになっていた。その後、世界遺産登録を契機として、炭坑施設の遺構の価値を適切に来訪者に伝える説明板の設置など、来訪者の早急な受け入れ態勢の準備が必要となったため、平成27年度から高島炭坑及びその周辺の修復・公開活用事業に着手した。	
不要物の撤去	平成27年度	<p>(実施前)</p> <ul style="list-style-type: none"> <li>高島炭坑の構成資産範囲内にコンクリート土間、コンクリートブロック、植栽樹木等の廃坑後に設置された工作物が残存していた。</li> </ul>

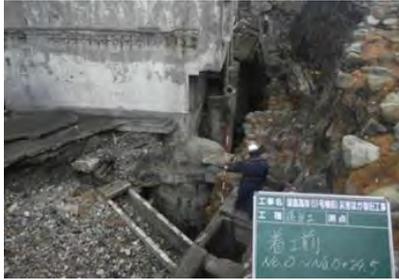
<p>護岸遺構の補修 (51号棟西側護岸)</p>	<p>平成26年度～ 27年度</p>	<p>(実施前)</p> <ul style="list-style-type: none"> <li>平成26年7月の台風により護岸背面が洗掘され、大きく陥没した。</li> <li>放置すると陥没範囲が拡大し、護岸及び51号棟の安定性が失われ、倒壊に至る可能性が高い。</li> </ul>

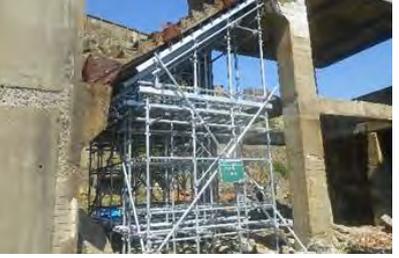
<p>生産施設遺構の補修 (入坑棧橋)</p>	<p>平成27年度～ 28年度</p>	<p>(実施前)</p> <ul style="list-style-type: none"> <li>階段状通路を支えていたトラス状鉄骨が腐食滅失し、鉄筋コンクリート造の構造体のみ残存している。</li> <li>鉄筋コンクリート造の構造体は全体的に湾曲し、鋼材支点部の劣化が顕著である。</li> <li>一気に崩壊する可能性が高い。</li> </ul>

<p>(実施中)</p> <ul style="list-style-type: none"> <li>平成28年度に仮設補強(第1次対応)を実施した(平成29年3月完了)。</li> <li>平成29年度以降、構造調査、基本設計、実施設計及び専門家委員会等での議論を経て、補強(第2次対応 構造安定化)を予定している。</li> </ul>

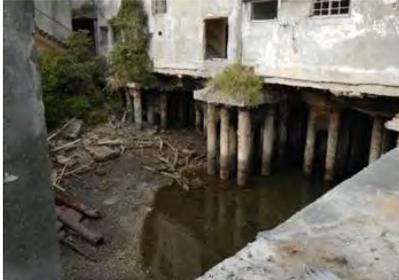
<p>居住施設遺構の補修 (70号棟基部)</p>	<p>平成29年度～ 30年度</p>	<p>(実施前)</p> <ul style="list-style-type: none"> <li>平成3年の台風により護岸が決壊した際には、洗掘を原因とする大規模な空洞が発生した。</li> <li>コンクリート杭基礎が露出し、それらのうち数本が既に滅失している。</li> <li>建築物は杭基礎による支持を失っており、不安定となっている。</li> <li>崩壊した場合、護岸に影響を与える可能性が高い。</li> </ul>

<p>(実施中)</p> <ul style="list-style-type: none"> <li>平成28年度に実施設計及び専門家委員会等での議論を行った。</li> <li>平成29年度、30年度に洗掘箇所埋戻しを予定している。</li> </ul>

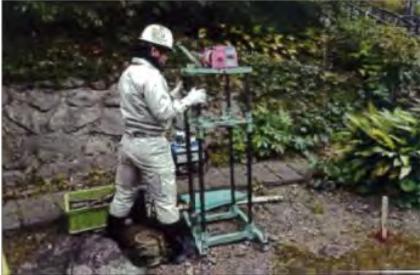
事業名等	期間	事業概要	
耐震対策事業	平成27年度～28年度	昭和41年～43年度の修復から約50年が経過し、壁・床・建具等の劣化が確認されていることから、主屋及び付属屋の全面的な修復が必要となっている。そのため、平成27年度から耐震診断を行い、保存対策工事を計画的に行っている。また、「明治日本の産業革命遺産」の長崎市における情報発信施設をグラバー園内に設置し、来訪者を受け入れている。	
耐震補強・修復	平成28年度	<p>(実施前)</p> <ul style="list-style-type: none"> <li>主屋・附属屋の屋内外に劣化が確認され、全面的な改修を計画的に進める必要があった。</li> </ul>	<p>(実施中)</p> <ul style="list-style-type: none"> <li>平成27・28年度に耐震診断を目的とする以下の調査を行った。 <ol style="list-style-type: none"> <li>目視による破損状況調査</li> <li>構造赤外線調査</li> <li>地盤調査・ボーリング調査</li> <li>壁解体調査</li> </ol> </li> <li>調査の結果、煙突・腰壁・ベランダ柱の柱脚など構造上脆弱な箇所の補強対策が必要と判断された。</li> <li>平成30年度～32年度に耐震補強・修復・防災設備更新・展示更新を予定している。</li> </ul>
