保全状況報告書

明治日本の産業革命遺産 製鉄・製鋼、造船、石炭産業(日本) (ID: 1484)

1 エグゼクティブサマリー

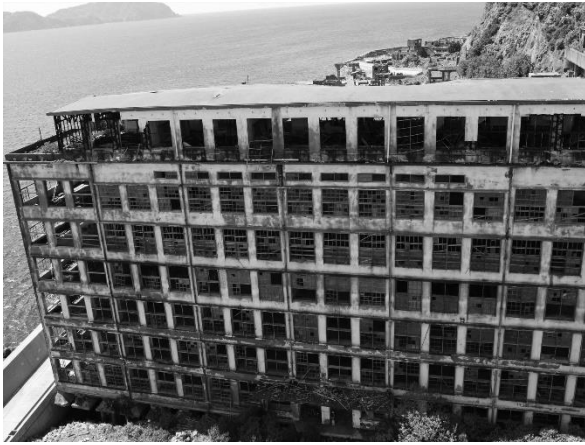
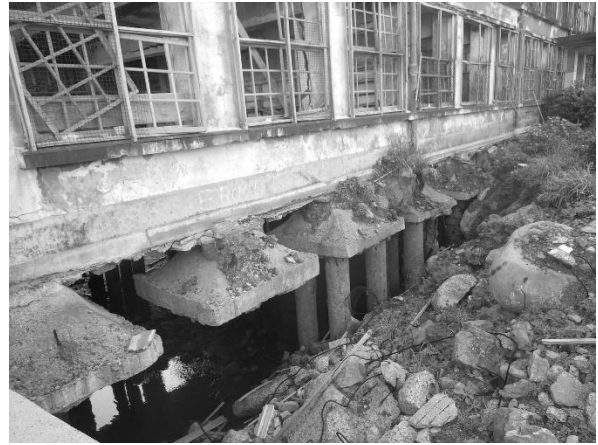
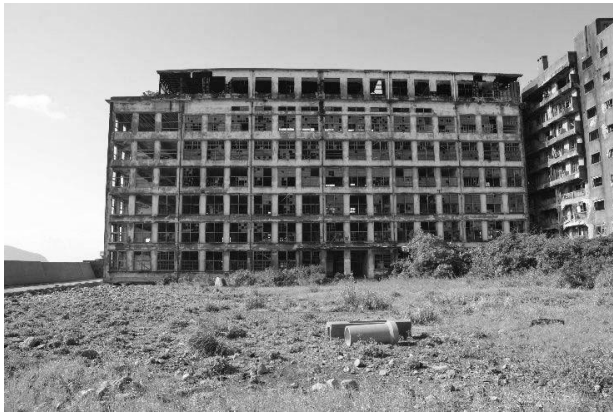
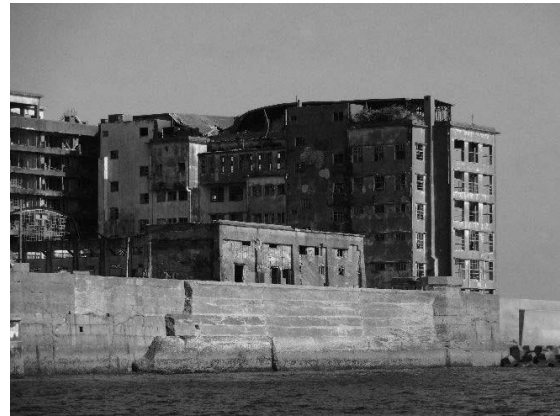
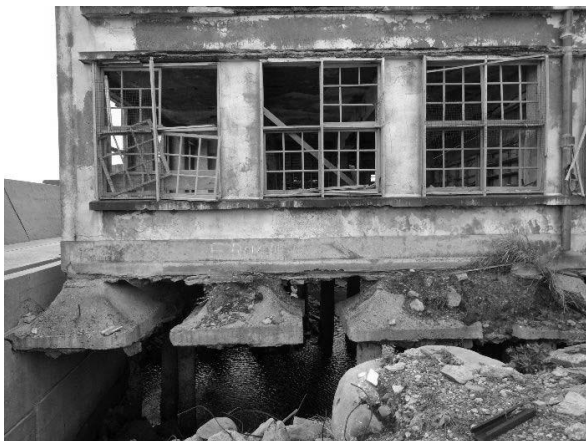
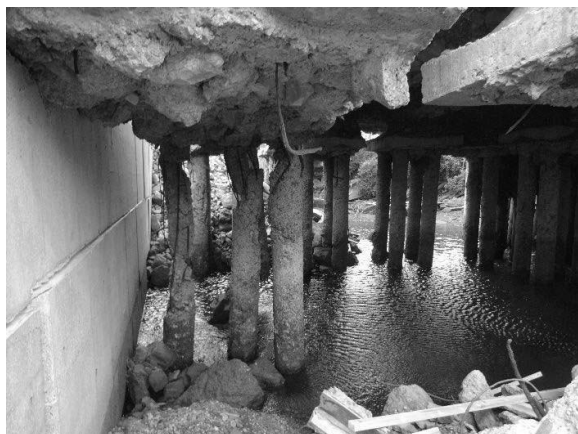
写真 2-4-111 70号棟現状

現在の70号棟は建築から60年が過ぎ劣化が進んでおり、外壁の一部は崩落及び亀裂が確認される他、基礎部が海水の浸食で杭頭が露出しているほか一部が欠損している。また、内部は柱・梁にクラックが多数確認されている（写真2-4-111）。そこで、建物基礎部が大きく洗掘されている70号棟建物の変状を把握するため、建物の東側角を基準点として、2回、高さを測定し、沈下の進行状況を記録すると共に、今後も測定箇所が把握できるよう測量箇所にマーキングを行った。加えて、建物の傾き（南北方向、東西方向）についても、2回、傾斜度を測定し、現状と進行状況を記録するとともに、今後も測定箇所が把握できるよう、測定箇所にマーキングを行った。調査完了後、調査結果を基に変状図を作成した。なお、洗掘箇所については平成26年度に図面を作成している（第2章第3節2．（4）参照）。

また、70号棟の建築物を支えているコンクリート製杭基礎は、海水の洗掘により数本が滅失や破断等の状況であり本来の支持機能を有していないと想定された。そのため、建物及び基礎の劣化度を把握する為の調査を行った。なお、建物の劣化度は、平成25年3月に軍艦島コンクリート構造物劣化調査ワーキンググループが実施した「軍艦島コンクリート構造物の劣化調査」において算定した構造物の被災度区分定に基づく劣化調査及び耐用年数予測の手法を準用するものとする。

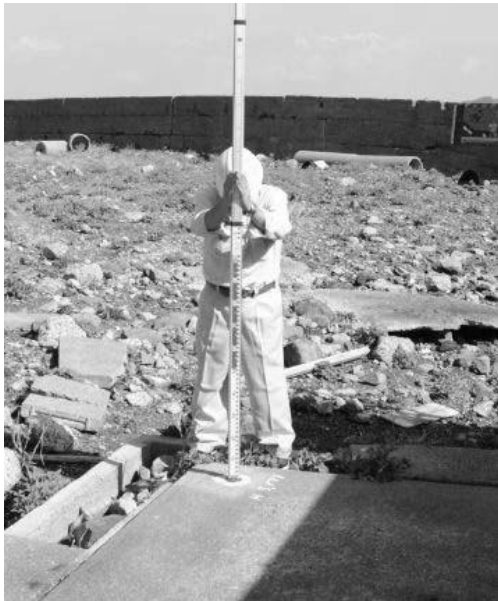
写真 2-4-113 3級基準点 (No. 2)

選定した4箇所の範囲内で、表面の剥離等の恐れがない箇所を選定し、基準となる70-2（図2-4-55参照）に鋺を設置した。近傍の3級基準点（NO.2 H=5.171）（写真2-4-113）を用いた水準測量の結果、70-2の高度はH=6.550mであった。そこで、次回計測時に変位量が即時に算出できるよう、4点全てを同じ高さ（H=6.550m）に設置した。

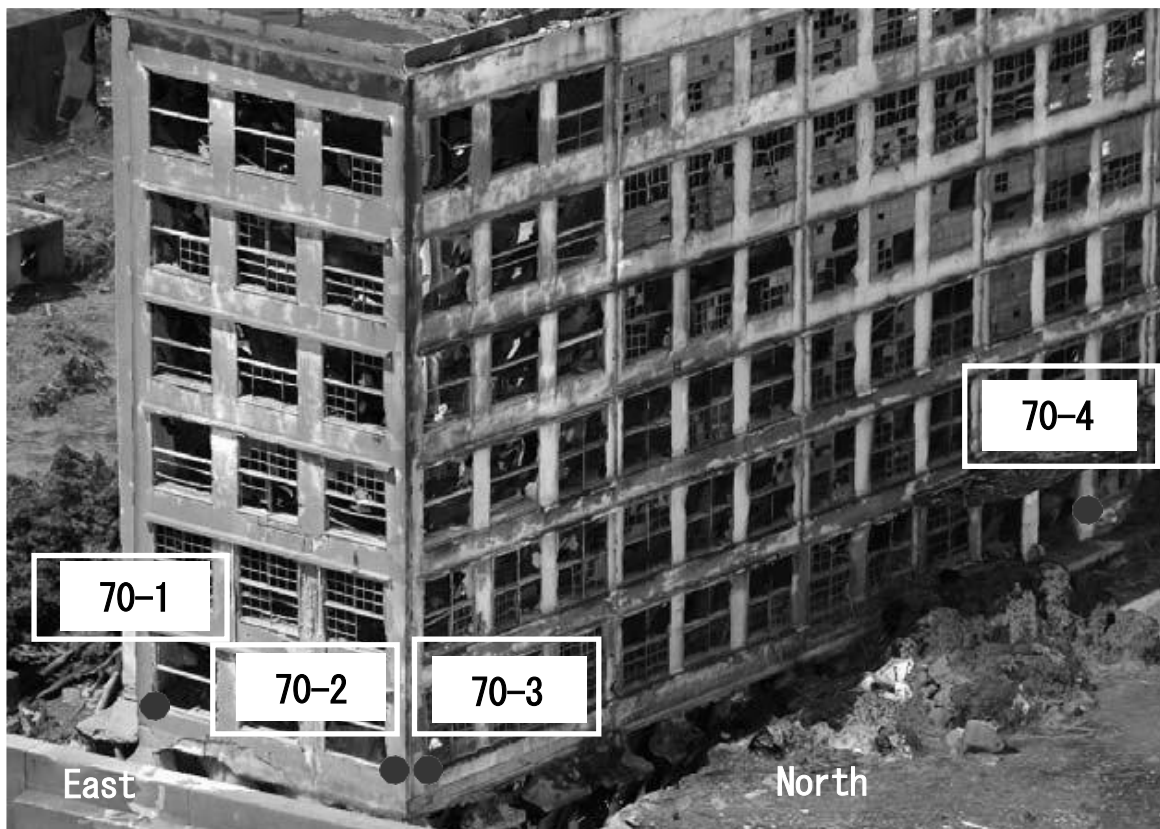
図 2-4-55 測定点の設置位置

計測に先立ち、70号棟建物の東面と北面に、高さ・傾斜を測定するための点を、それぞれ2箇所ずつ設置した。設置の際は、コンクリートの浮きなどが無く、化粧モルタルの剥離した箇所を選定した。また、継続的な高さ・傾斜の計測を実施するため、設置する測量箇所は、測量鋺とペイントマーカーによるマーキングの2種類が考えられた。しかし、対象面は劣化が激しく（写真2-4-112）、鋺の削孔の際に表面のモルタルが剥離する恐れがあることと、70号棟東端の下部は洗掘により安定した足場が存在しないことにより、ペイントマーカーによるマーキングを採用した。ただし、70号棟東面北端部のみ、全体の基準とするため測量鋺を採用した。

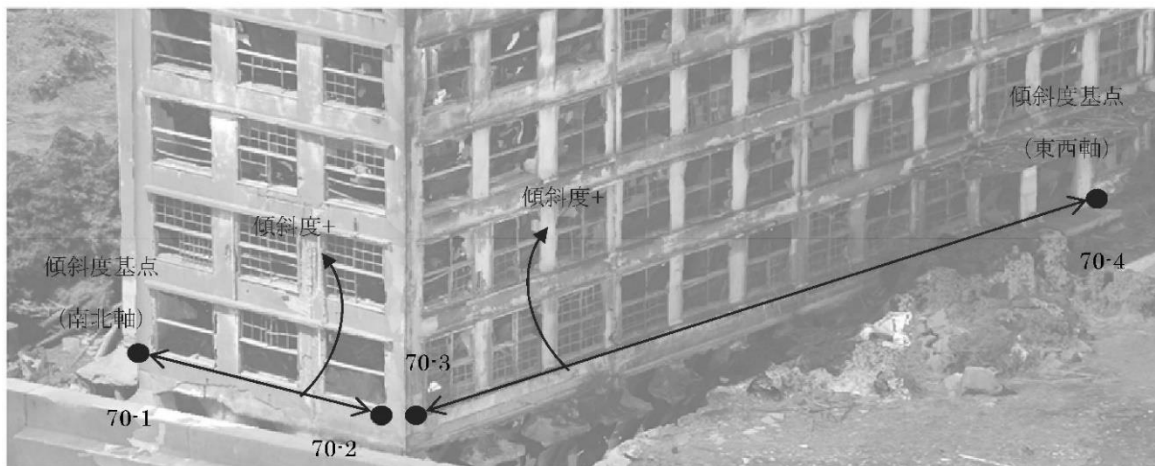
図 2-4-55 傾斜度の向き

2014年10月3日		2015年2月27日	
点名	高さ[m]	変位[m]	高さ[m]	変位[m]
70-1	6.550	0.000	6.551	0.001
70-2	6.550	0.000	6.551	0.001
70-3	6.550	0.000	6.551	0.001
70-4	6.550	0.000	6.551	0.001
点間	距離[m]	変位[m]	距離[m]	変位[m]
70-1~70-2	9.892	0.000	9.89	-0.002
70-3~70-4	33.290	0.000	33.288	-0.002
点間	高さの差[m]	傾斜度[deg]	高さの差[m]	傾斜度[deg]
70-1~70-2	0.000	0.000	0.000	0.000
70-3~70-4	0.000	0.000	0.000	0.000

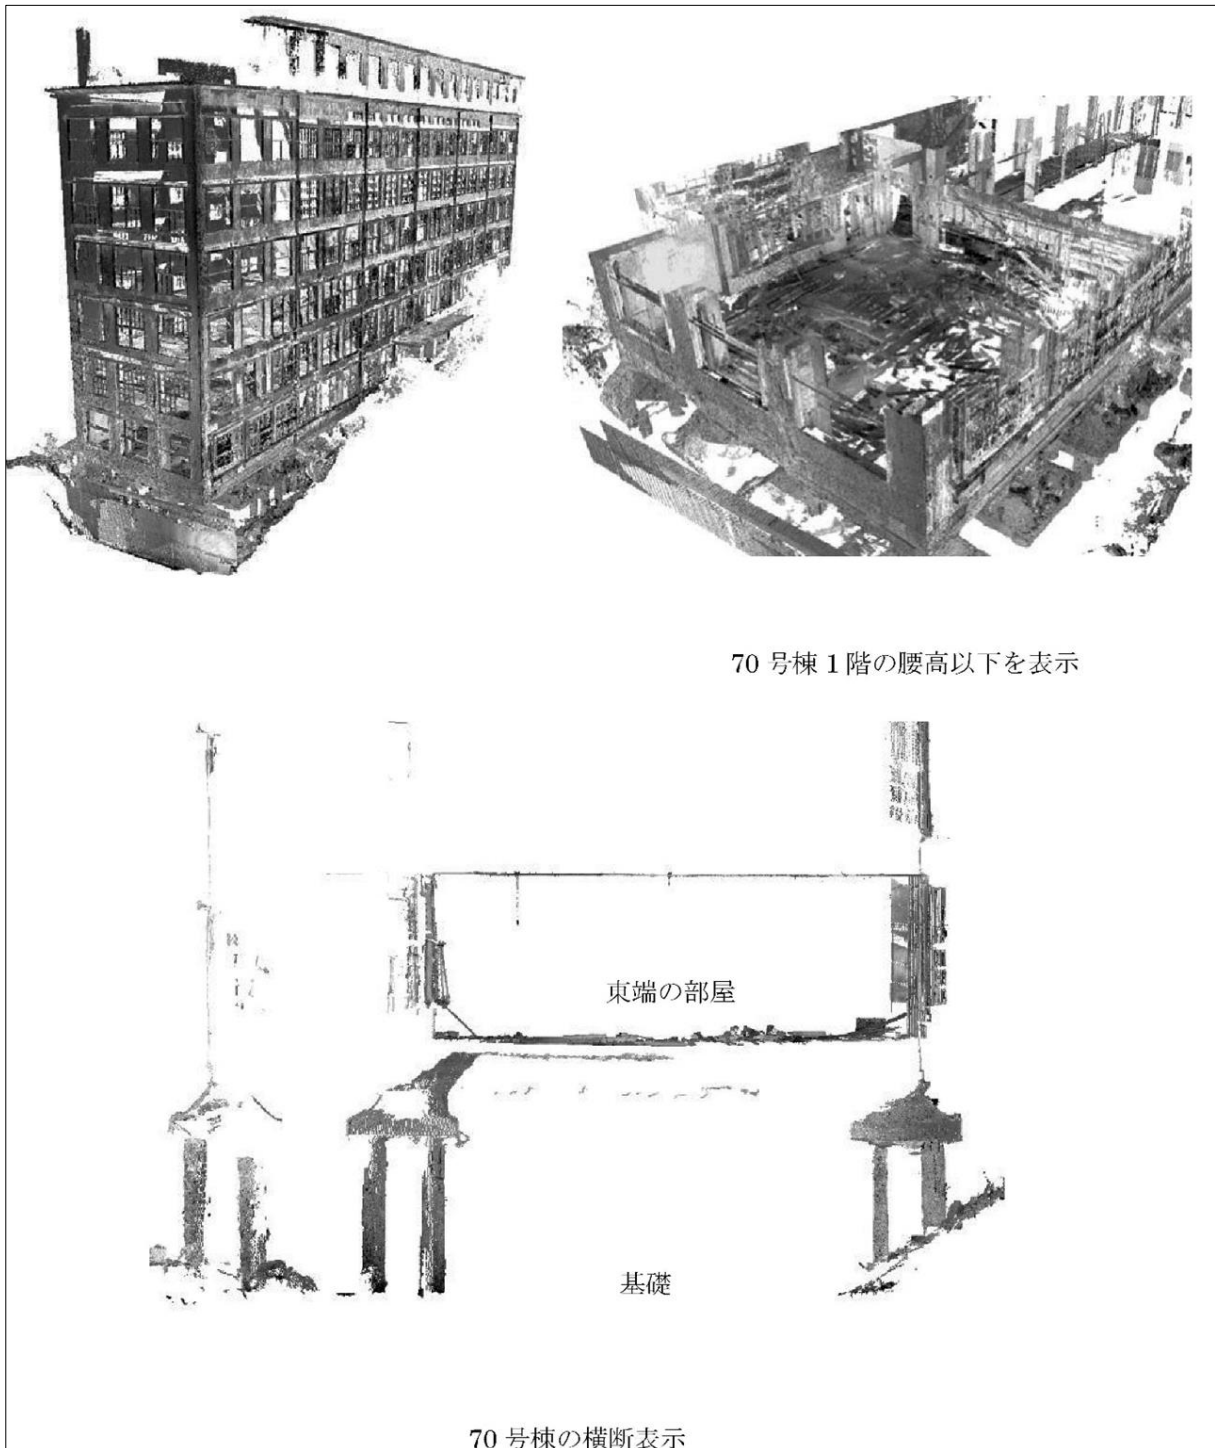
図 2-4-57 70号棟 3次元点群データ

70号棟の傾斜度算出するにあたって、補足として3次元レーザー計測を行った。70号棟の周囲と70号棟内の東端の部屋にて、合計10カットの計測を行い合成した結果を以下に示す。データは全て、3次元座標を持った点で表現される。任意断面を抽出することも可能で、建屋内部・外部を計測することで、壁厚・スラブ厚の算定も可能である。

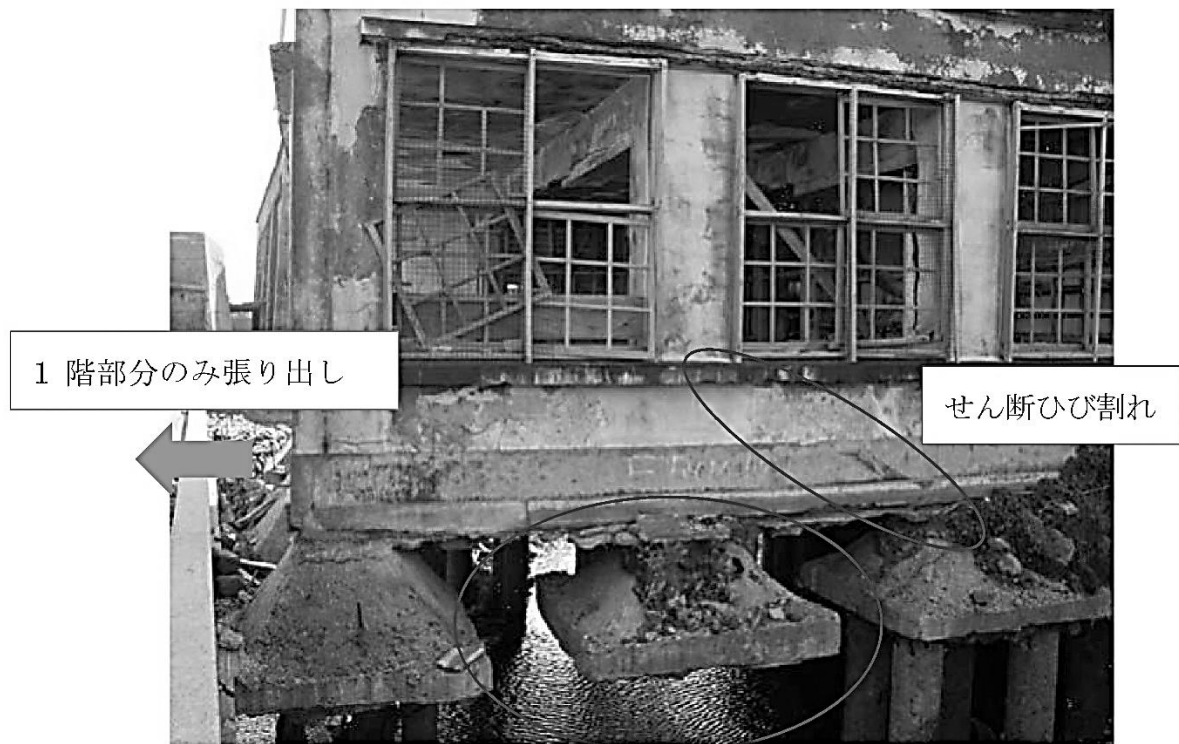
写真 2-4-115 70号棟北面東端

この部分が沈下

70号棟について、変位調査、3次元レーザー計測を用いた傾きの調査、及び劣化度調査を行った。調査の結果、変位調査の結果は変位が確認されなかった。また、建物の傾きについては、2階以上に対して、1階部分が東に15~20mm程度、張り出していると考えられることが看取された。

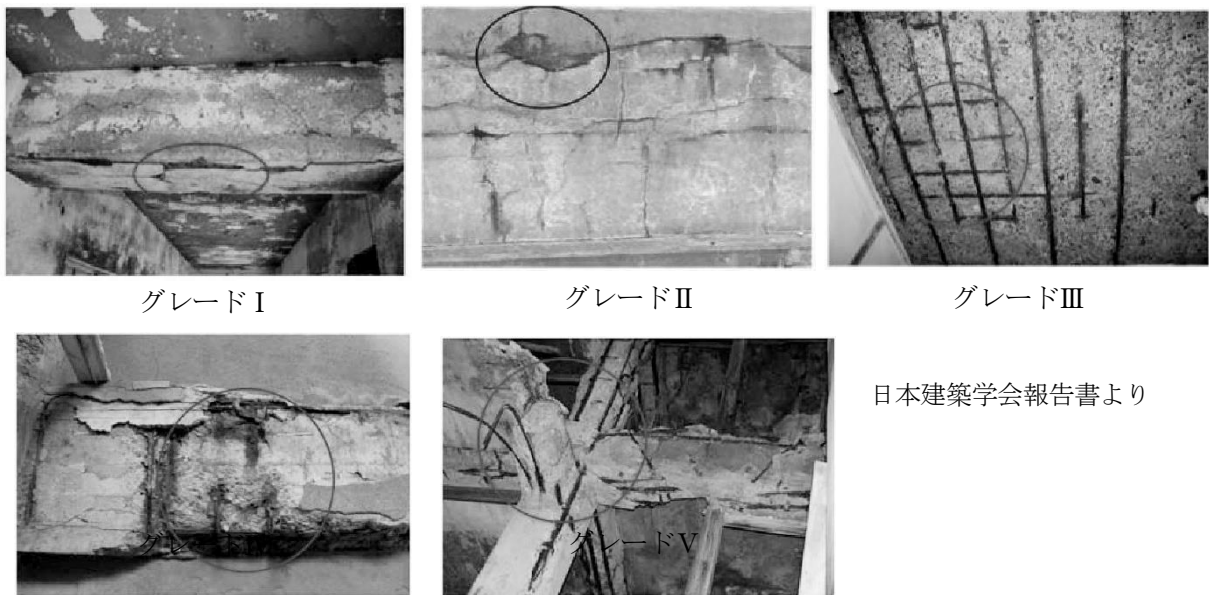
写真 2-4-116 端島の現状に合わせた劣化グレードの例

柱、梁部材を対象にして目視調査を行い、表面のひび割れ、錆汁、鉄筋露出の状況に基づき、損傷度を評価する。以下に判定基準を定めた表と参考例（写真 2-4-116）を示すと共に、70号棟 1階から 6階の腐食グレーディングの目視結果を示す（図 2-4-60・61）。表 2-4-50 は通常の損傷度区分、表 2-4-51 は日本建築学会が定めた端島の現状に即した評価基準である。今回の目視調査では表 2-4-51 を用いて評価している。

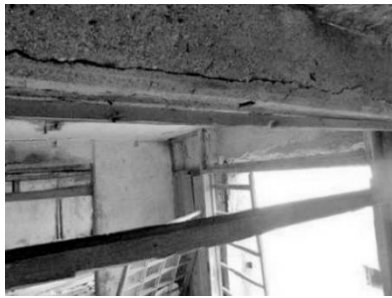
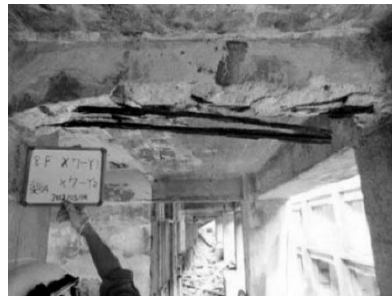
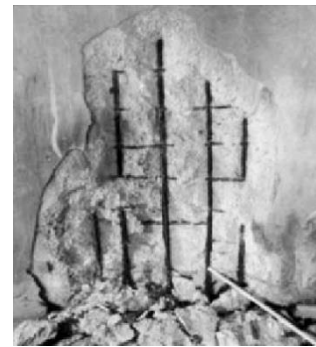
写真 2-4-117 構造性能グレードの例

建物の鉛直部材（せん断柱、曲げ柱、柱なし壁、片側柱付き壁、両側柱付き壁）を対象にして目視調査を行い、表面のひび割れ幅、被りコンクリートの剥落、鉄筋の状態に基づき損傷度を評価している。以下に判定基準を定めた表（表 2-4-52）と参考例（写真 2-4-117）を示すと共に、70号棟 1階から6階の構造グレーディングの目視結果を示す（図 2-4-62・63）。判定結果を観察すると、西側より東側の損傷が著しいことが分かるが、3階については損傷にバラツキがない。

損傷度Ⅲ

損傷度Ⅳ

壁 損傷度Ⅳ

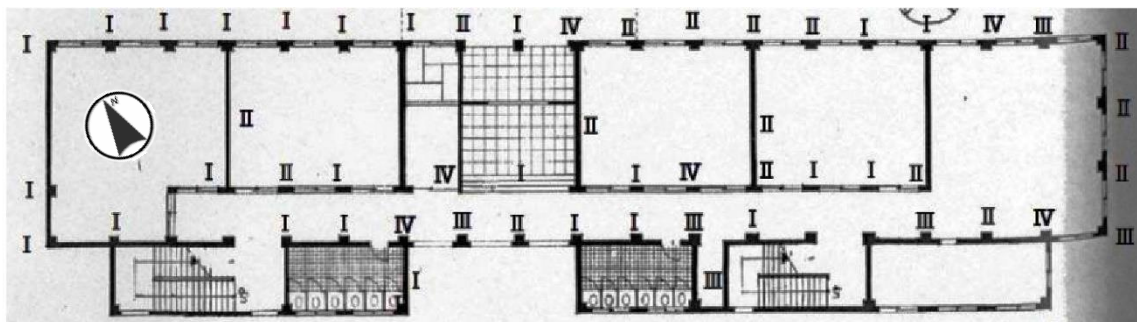
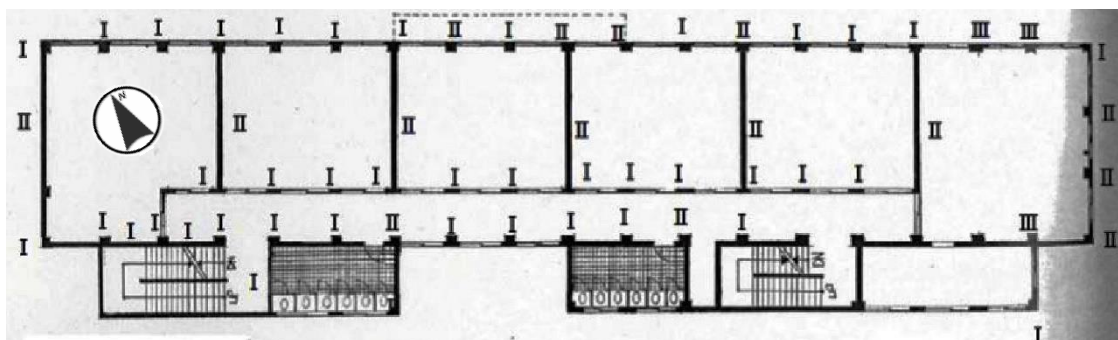
図 2-4-62 70号棟被災度区分判定結果 (1階・2階)

劣化グレードを算出した表を以下に示す（表 2-4-53・54）。集計結果を見ると、耐震性能残存率は最も低い2階で71.7%、最も高い5階で94.3%であった。また、損傷の判定は2階が「中破」であったが、それ以外の階は「小破」であった。

耐震性については、耐震性能残存率が最も低い2階で71.7%、最も高い5階で94.3%であった。また、損傷の判定は2階が「中破」であったが、それ以外の階は「小破」であった。そのため、耐震性に関しては緊急に処置を要する程低下していない。

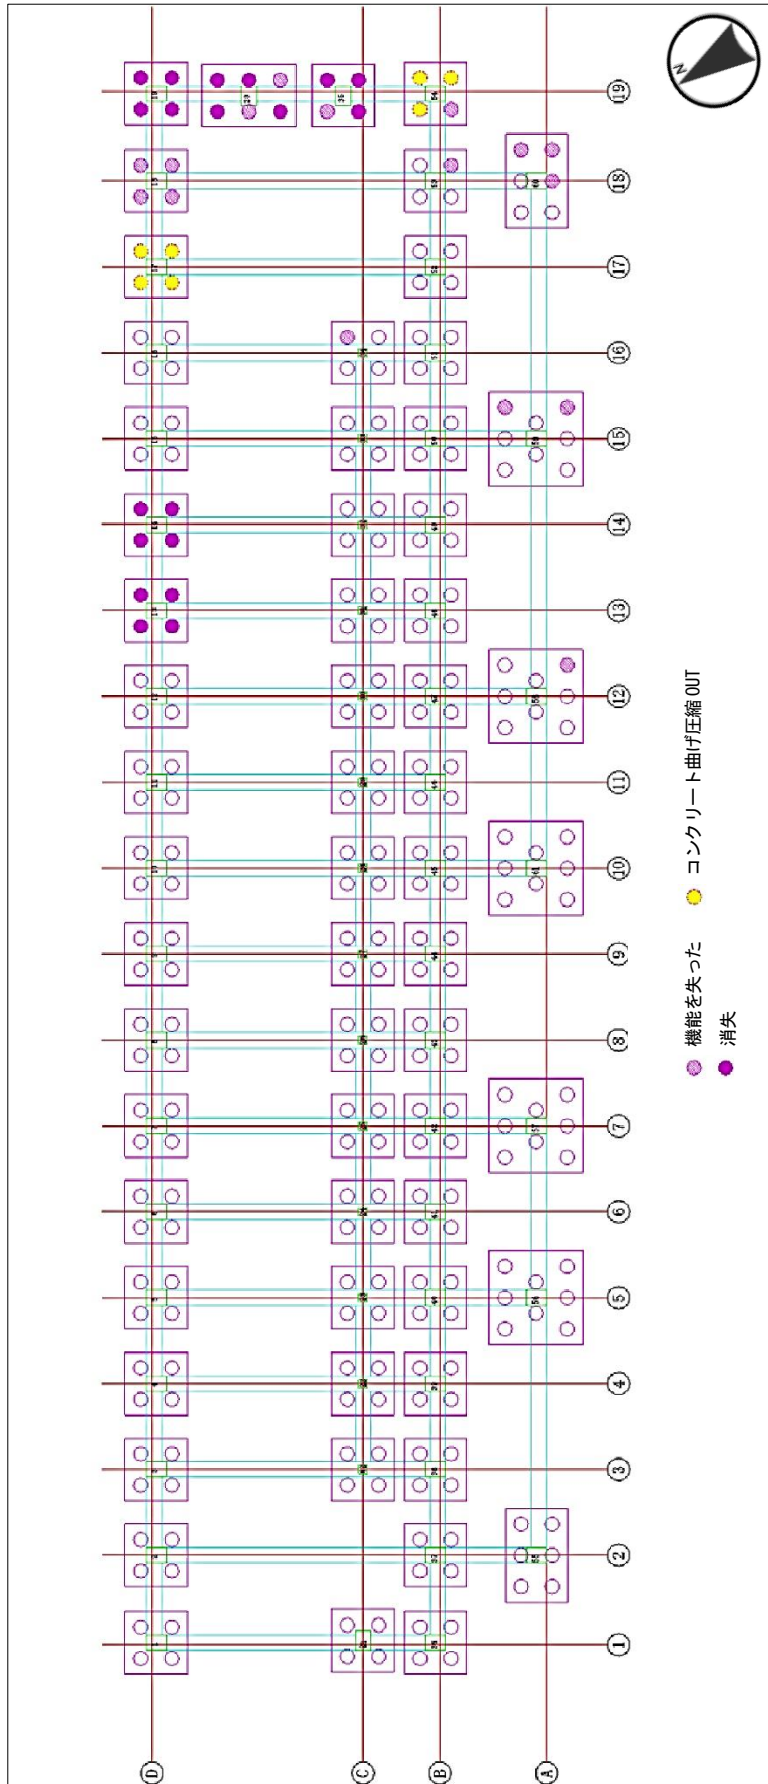
図 2-4-68 現状：杭の曲げ照査-コンクリート曲げ圧縮応力 OUT 箇所

基礎の現状での劣化度は、杭の曲げに関する応力がNG判定となった他、杭の支持力についても許容値を超えた杭が確認された。

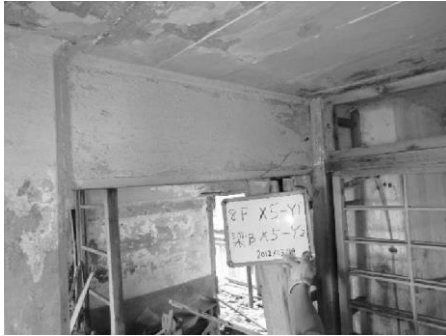
写真 2-4-118 劣化度 I

③-1 劣化度 I (長期 0.95、耐震 0.95)

若干のひび割れが確認出来る程度である。

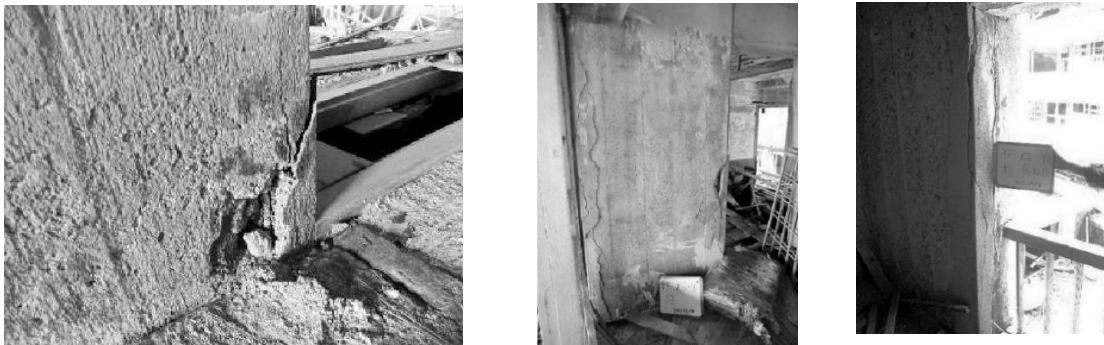
写真 2-4-119 劣化度 II

③-2 劣化度 II (長期 0.90、耐震 0.8)

腐食により鉄筋とコンクリートが肌別れし、若干、付着劣化している状態とした。

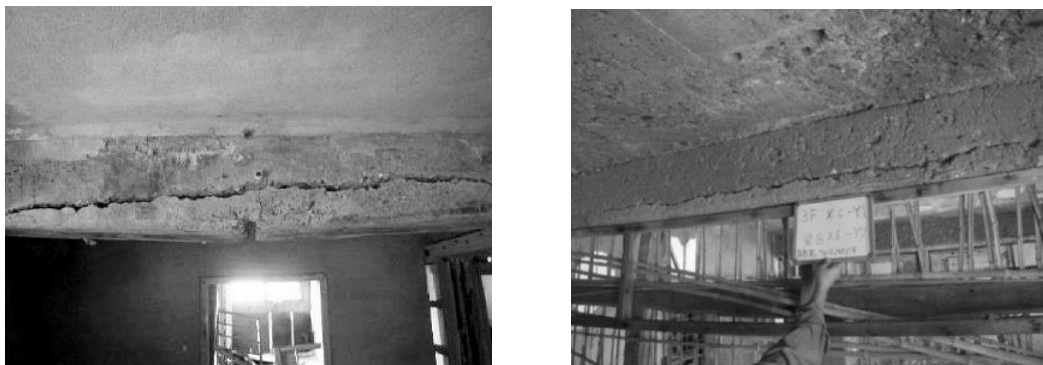
写真 2-4-120 劣化度 III

③-3 劣化度 III (長期 0.90、耐震 0.65片 / 0.33両)

かぶりコンクリートが剥落あるいはほぼ剥落と見なせる状態で、鉄筋のかぶり側がほぼ肌別れしているが、鉄筋のコア側はまだ付着がある状態とした。

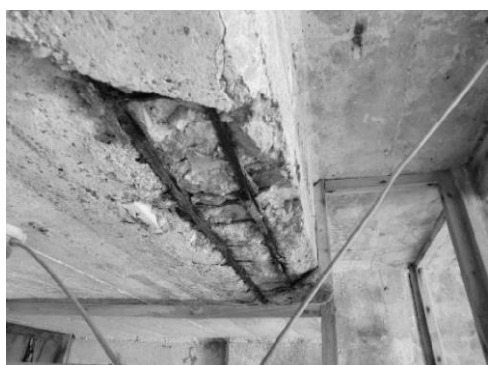
写真 2-4-121 劣化度Ⅳ

③-4 劣化度Ⅳ（長期0.8柱／0.5梁、耐震0.25片・梁／0.10両）

強度を見込むことができ、耐力を0にまで落とすほどではない程度とした。かぶりが剥離して内部鉄筋の劣化が激しい場合は劣化度Ⅳとした。

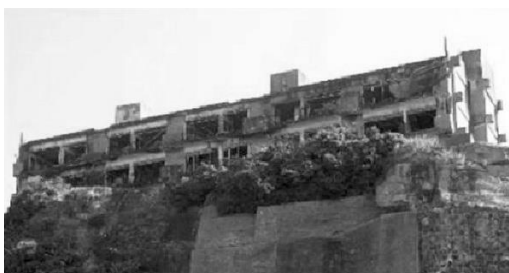
写真 2-4-122 3号棟外観図

3号棟は端島で最も高い位置に建ち、シンボリックな建築物である。写真 2-4-122 に建物の南側外観、図 2-4-75 に島における 3号棟の位置を示す。3号棟は半地下階を有するが、詳細な調査は未済のため半地下を除いた地上 4層を対象とする。建物概要を表 2-4-75 に示す。『軍艦島実測調査資料集 追補版 一大正・昭和初期の近代建築群の実証研究』（阿久井他 2005）と調査結果を基に伏図を作成した。全ての階で共通であり、基準階伏図に部材符号を付して図 2-4-76 に示す。同図の通り、桁行方向（長軸）を X、梁間方向（短軸）を Y とする。

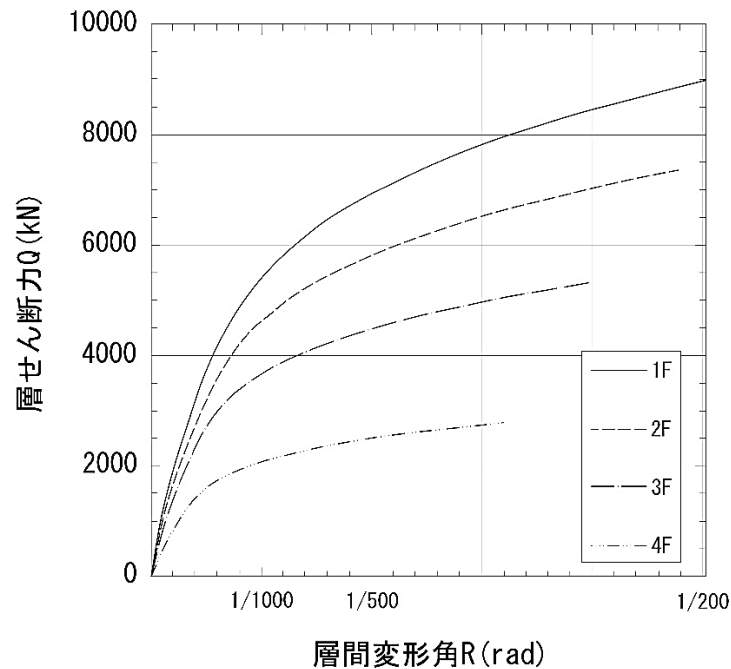
図 2-4-85 層せん断力Q－層間変形角Rの関係（X方向）

静的増分解析を、いずれかの層で層間変形角 1/200 に達するまで、変位増分で実施した。X方向について、各層の層せん断力Qと層間変形角Rの関係を図 2-4-85 に示す。耐震診断で I_s 値が最小であった 1F が最初に $R=1/200$ に達したことがわかる。また、最も損傷が顕著であった X3 架構における損傷状況を図 2-4-86 に示す。同図から、梁端に損傷が集中し、梁降伏先行の全体崩壊型となりつつあることがうかがえる。ただし、現状では床スラブの調査が未済のため解析の梁モデルにおいて床スラブの鉄筋等が考慮されておらず、今後の詳細な検討が必要である。

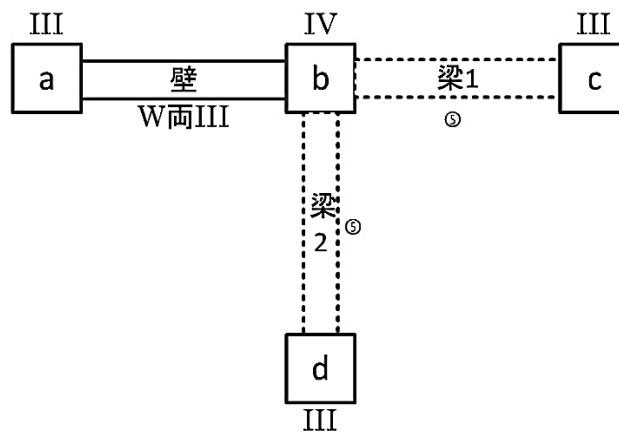
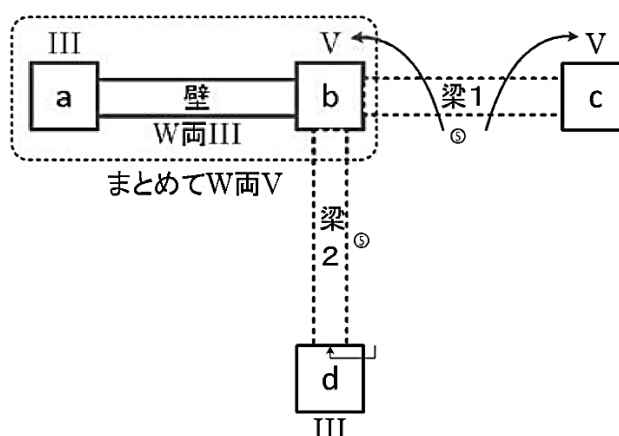
図2-4-87 壁と梁の劣化度の集計方法

一方、耐震性能低減率では、梁の劣化度は、検討方向に架かる場合のみ考慮し、その劣化度が両端で接続する鉛直部材の劣化度よりも大きい場合は、それらの鉛直部材の劣化度を梁の劣化度で読み替える。例えば図2-4-87(a)のように各部材の劣化度が分類された場合、X方向の耐震性能を検討する場合は図2-4-87(b)に示すように梁1の劣化度が⑤であるため、柱b(Ⅳ)および柱c(Ⅲ)の劣化度はVと読み替える。更に、耐震壁の耐震性能を検討する際の劣化度は、側柱も含めて評価することとし、柱と壁版の劣化度の大きな方で読み替えるため、図2-4-87(b)に示すように、まとめてVとなる。なお、柱dはX方向を考える場合は梁2の影響は受けない。

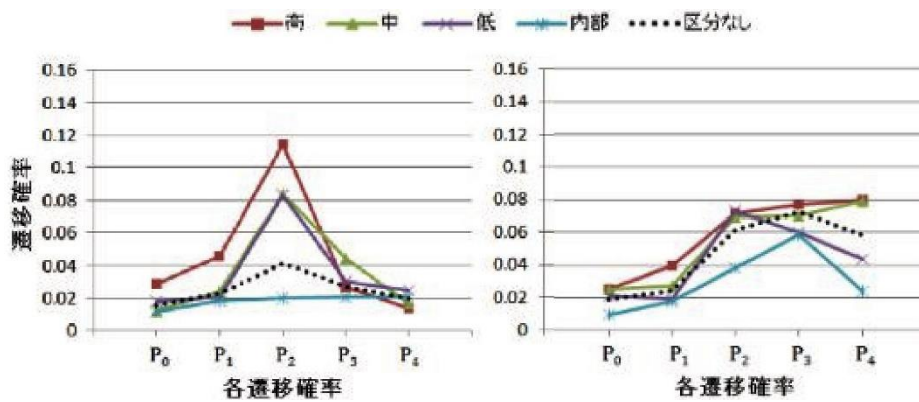
図 2-4-91 遷移確率（左：柱 右：梁）

以上の方法によって算出された柱 (柱なし壁を含む) と梁の遷移確率を図 2-4-91 に示す。また、各遷移確率および劣化度から算出される期待値によって描かれる劣化曲線を図 2-4-92 に示す。期待値は小数点以下四捨五入した。

おおむね、内部よりも外部にある部材、また飛来塩分環境がより厳しい部材の方が遷移確率が高く、劣化進行が速い傾向があることが確認された。また、劣化曲線ではいずれの区分においても柱より梁の劣化進行が速いという結果が得られた。

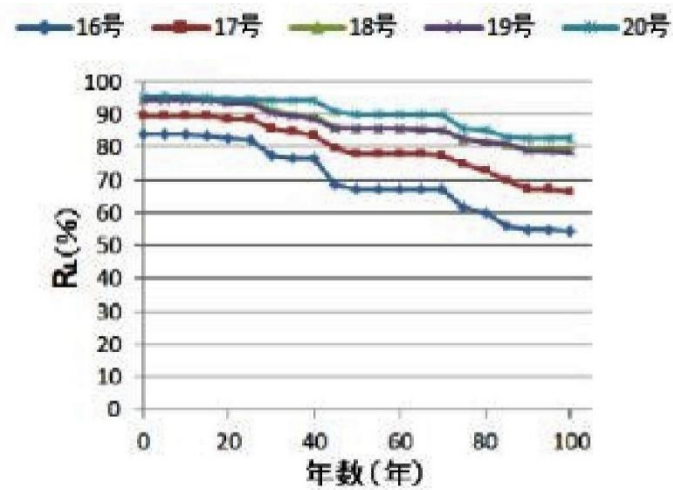
図 2-4-94 鉛直荷重支持性能の残存率 R_L の予測

図 2-4-93 は全階を対象として R_e を算出し、予測した結果である。各棟の長辺方向が X 方向、短辺方向が Y 方向である。全棟通して、Y 方向のほうが X 方向よりも R_e の値は高く、低下の進行も遅いことがわかる。これは、劣化進行速度の遅い内部の壁部材が Y 方向に多く存在していることに起因している。また、図 2-4-94 は全階を対象として R_l を算出し、予測した結果である。 R_l 値について、今後 30 年においては全棟で大きな変化は見られず、その後、16 号棟の低下進行が比較的速く、20 号棟の低下進行が比較的遅いということが予測された。この差については、海岸からの距離が影響していると考えられる。

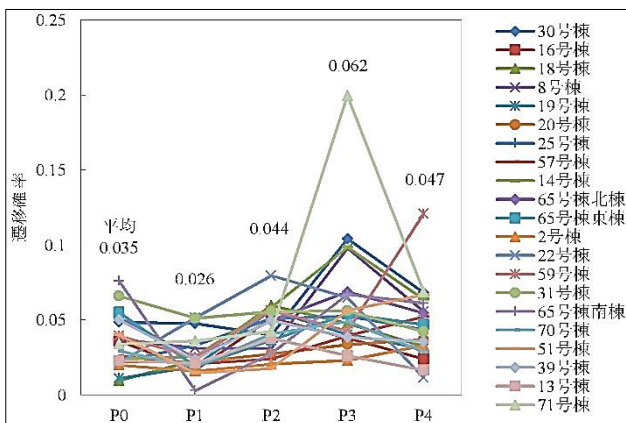
図 2-4-95 遷移確率

棟ごとの遷移確率を図 2-4-95 に示す。なお、この遷移確率は、せん断柱・柱なし壁・片側柱付き壁・両側柱付き壁及び梁の劣化度をもとに算出した。また、正確な遷移確率を得るため、全ての劣化度に部材が 1 本以上存在する棟のみを対象とした。

遷移確率は、ある単位時間内における劣化度の上昇に対する確率であると言え、言い換えるとある種の劣化速度と関係を持つ値である（小牟禮建一他『RC 栈橋上部工の塩害による劣化進行モデルの開発』2002）。図 2-4-95 より、各劣化度間で次の劣化度へ遷移する速度は異なることがわかる。特に、 $P_1 < P_2 < P_3$ となる傾向が見られ、これは劣化度 I から IV にかけて加速しながら劣化度が遷移していることを表している。宮川豊章氏らによれば、腐食ひび割れ発生後、腐食速度は増大するとされ、本研究で得られた遷移確率が持つ特徴はこれと似た傾向を有していると考えられる（宮川豊章他「塩分雰囲気中におけるコンクリート構造物の寿命予測と耐久性設計について」1988）。

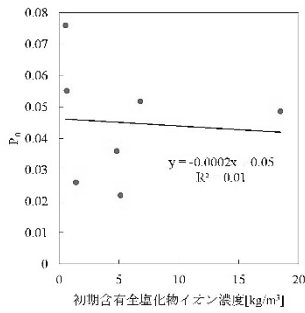
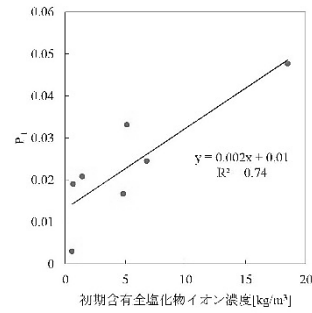
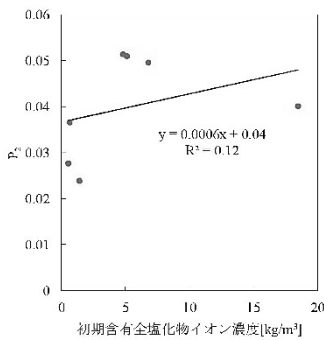
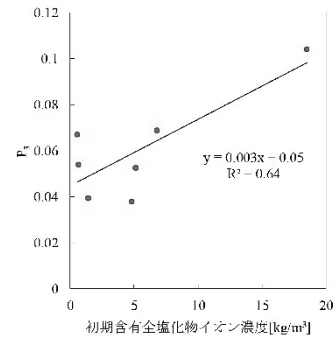
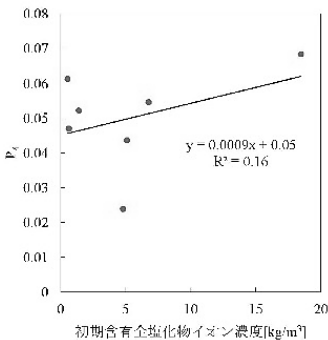
初期含有全塩化物イオン濃度と各遷移確率の関係を図 2-4-96～図 2-4-100 に示す。これらより、初期含有全塩化物イオン濃度が高いほど $P_1 \sim P_4$ が高くなる傾向が見られた。初期含有塩化物イオン濃度が高いと腐食発生限界塩化物イオン濃度に達するまでの時間が短くなり、劣化速度は上昇すると考えられる。なお、端島の建物においては『コンクリート標準示方書』（土木学会 2012）に示される腐食発生限界塩化物イオン濃度をすでに上回っている棟が多い。P0 において相関が見られなかったことに関しては今後検討が必要である。

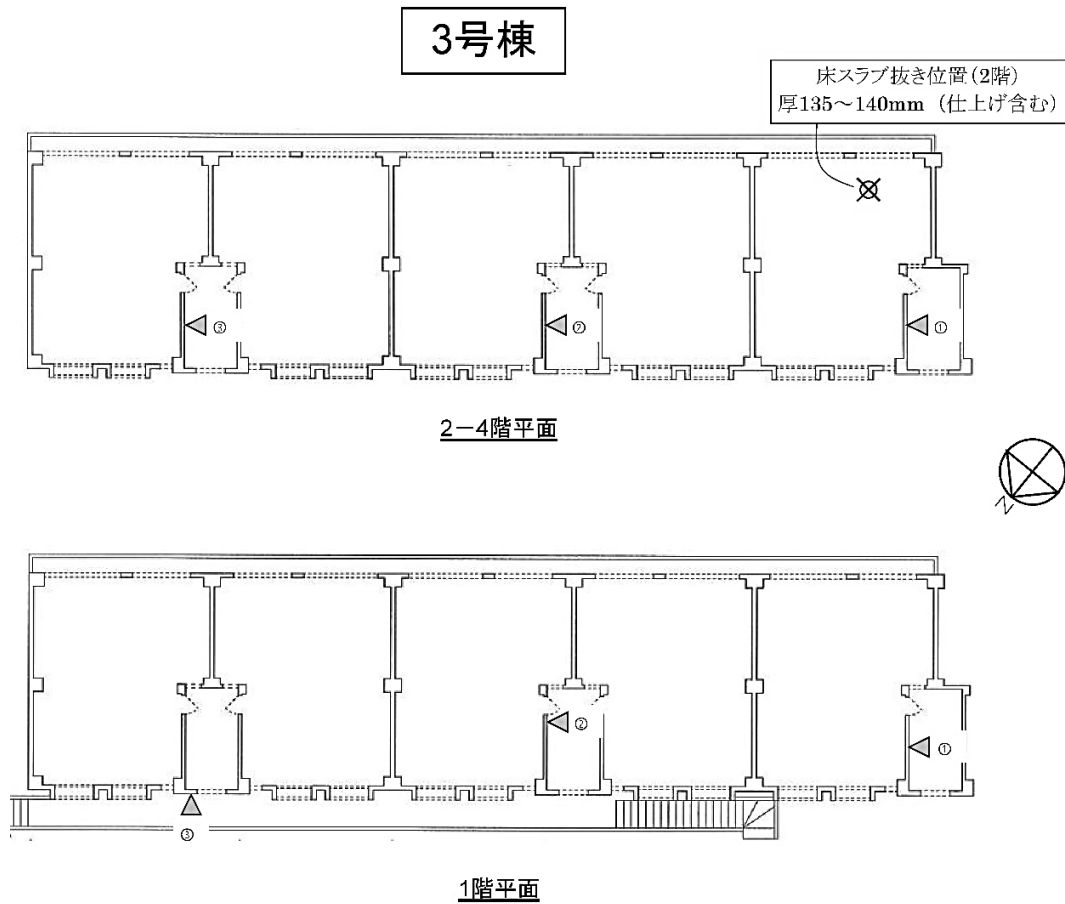
図 2-4-107 3号棟における圧縮試験用コンクリートコア採取位置

3号棟・16号棟・65号棟においてコンクリートコアを採取し、圧縮試験を実施した。各棟におけるコアの採取位置を図 2-4-107～109 に、圧縮試験の結果を表 2-4-84～86 にそれぞれ示す。いずれの建物においても標準偏差は大きいものの、圧縮強度の平均値は、3号棟で $18.4(\text{N}/\text{mm}^2)$ 、16号棟で $21.6(\text{N}/\text{mm}^2)$ 、65号棟で $15.2(\text{N}/\text{mm}^2)$ となり、建設年当時の一般的なコンクリート強度と同等以上の値を示した。なお、現状の劣化状況を考慮して構造安全性を考えると、3号棟は現行の耐震基準に従えばほぼ問題なく、大地震に対する危惧はあるものの中地震であれば倒壊の危険性は低い。

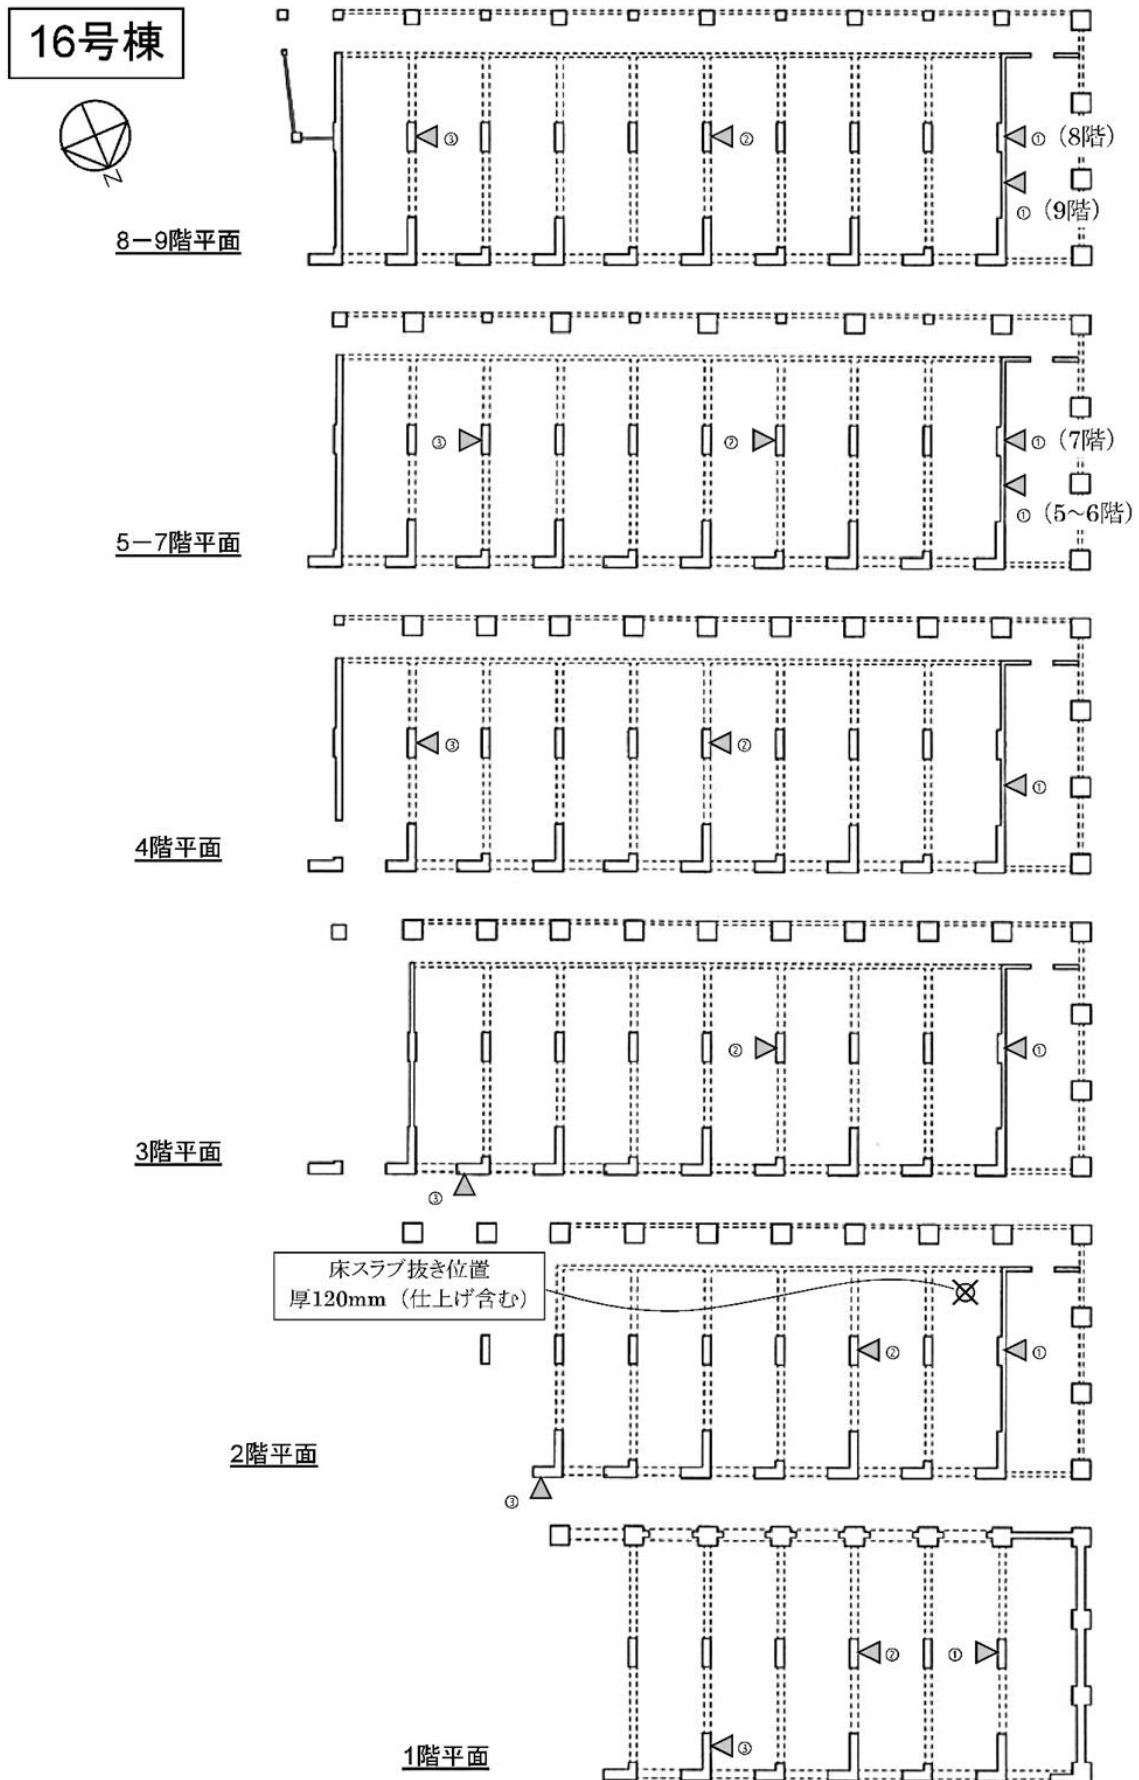
図 2-4-108 16号棟における圧縮試験用コンクリートコア採取位置

一方、16号棟や65号棟の構造性能は不十分であり、中地震でも甚大な被害を受ける懸念がある。

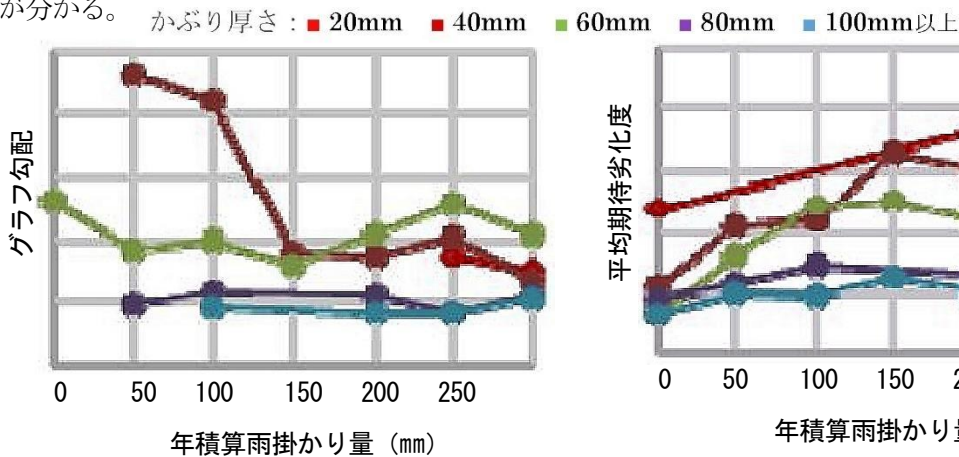
図 2-4-117 年積算雨がかり量とグラフ勾配

調査結果のまとめは他建物でも同様の傾向であるため、16号棟・17号棟・18号棟・19号棟・20号棟についてのみ示す。図2-4-117に期待劣化度（各劣化度にあたる同一建物の同一雨掛かりにある部材に対する割合から算出される期待値）のグラフ勾配（ ζ ）と年平均飛来塩分量の関係を示す。

ほぼ全ての場合においてグラフ勾配は正の値をとっており、年平均飛来塩分量が多くなるほど期待劣化度が大きくなる傾向が窺える。図2-4-118に年積算雨掛かり量と全飛来塩分範囲における期待劣化度の平均値の関係を示す。基本的にかぶり厚さが小さいほど、年積算雨掛かり量が増加するほど期待劣化度は大きくなっているが、かぶり厚さが大きくなるほど雨掛かり量の増加に対する期待劣化度の増加量は小さくなっており、80mm程度の大きなかぶり厚さになると雨掛かりの影響が殆どないことが分かる。

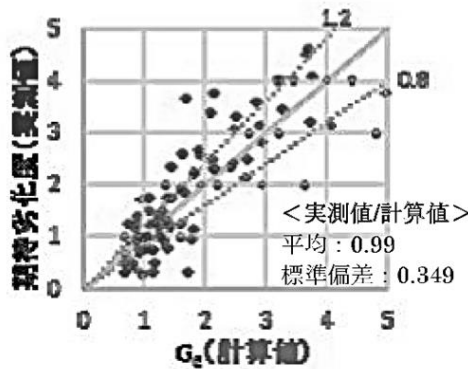
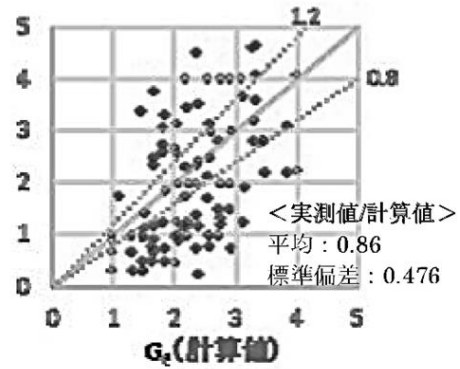
図 2-4-119 実測値/計算値の比較: 16号棟~20号棟

導出された G_E の評価式を式 1、式 2 に示す。また、 G_E の計算値と実際の期待劣化度との比較を図 2-4-119 に示す。式 1 の場合には概ね適切な評価ができているが、式 2 の場合にはややバラツキが大きくなっている。したがって、 G_E を正しく評価するためにはかぶり厚さのデータは、本来は抜け落ちるべきではないと考えられる。また、式 1・式 2 を用いて部材の劣化環境グレード G_E を算出し、 G_E の値ごとに式 3 によって遷移確率を求めた結果を表 2-4-87 に示す。 G_E の値の増加に応じて遷移確率の値は大きくなっており、妥当な劣化環境区分を行うことができていると考えられる。

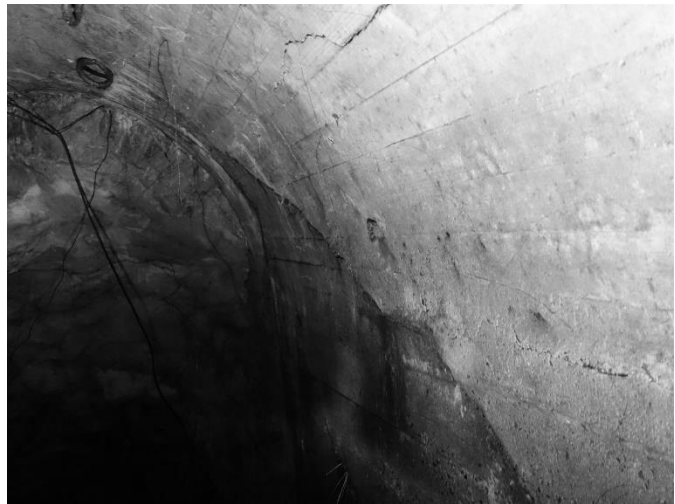
写真 2-3-51 1-F100 正面

先述した通り坑道はやや左（西）に曲がっている。これは坑口を閉塞しているコンクリート壁の中央部を開削した地点から正面を写真撮影した結果、坑口の右（東）側が画像に写っていることから理解できる（写真 2-3-51）。なお、撮影した画像から判断すると岩盤で行き止まりであるが、地下に坑道が続く可能性も考えられる。行き止まりが岩盤であることから閉塞したとは考えにくいことに加え、元従業員の証言を勘案すると、坑道は行き止まり付近から地下へ続いている可能性が高い。

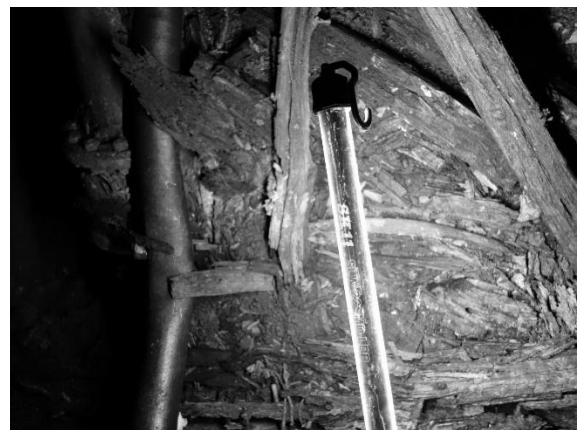
写真 2-3-53 1-R105 底面

調査で撮影した画像から判断すると、木材及びパイプが散乱しているものの、有毒ガス等は確認されず良好な状態と言える。また、岩盤に打たれているコンクリートも一部ひびが確認されるが即座に落下するような状態ではない（写真 2-3-54）。

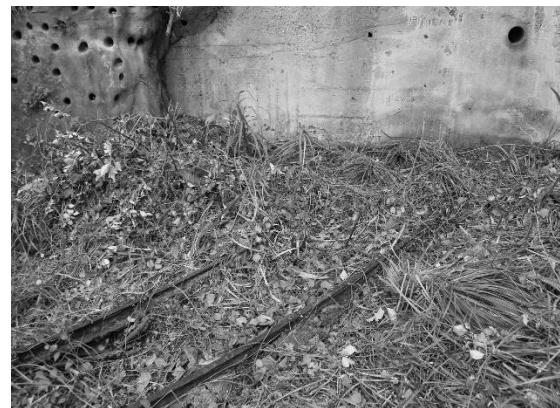
写真 2-3-57 坑口調査 2 トッコロレール

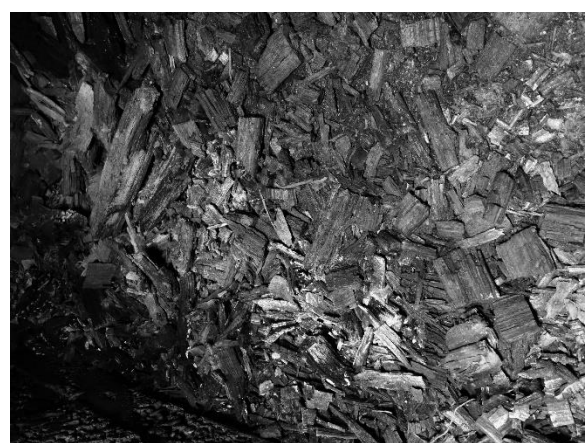
写真 2-3-63 2-F03_底面

坑内の底面に木片及び石炭片が堆積している以外は壁面の露出岩盤に損傷は確認されず残存状況は良好と言える。底面の木片等を除去することで坑内に残存しているレールを確認することが可能になると思われる。同時にレールを確認することで二股の坑道との関係及び斜坑の用途についての手がかりが得られるのではないだろうか。

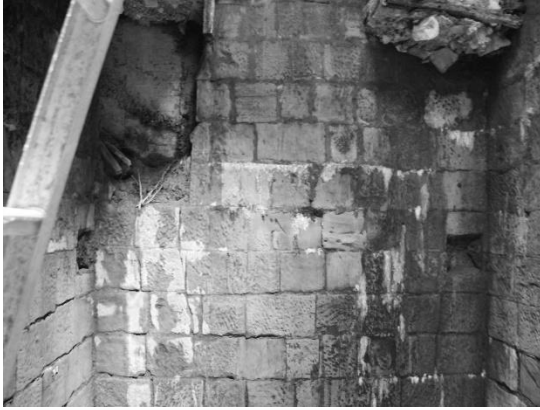
写真 2-3-75 3-S02

南壁も他の壁と同じように砂岩の切石を用いた布積みの石積が築かれており、右（東）側上部には東壁のせり出したコンクリート壁、左（西）側上部には西壁に張り付いているコンクリート柱が確認される（写真 2-3-75）。なお、南部の周囲は湧水しており近づいて調査することができなかった（写真 2-3-76）。

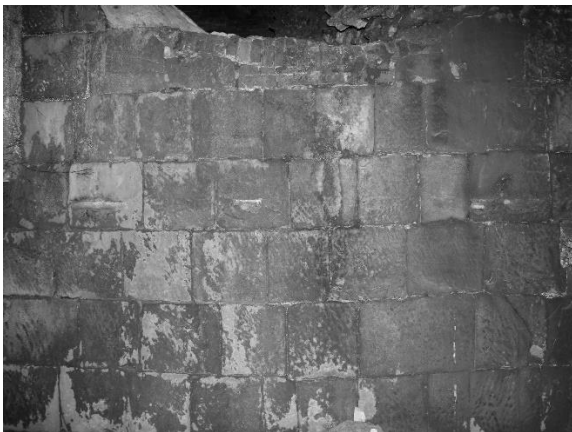
写真 2-3-77 3-N05

下部の石積は基本的に他の壁面と同様であるが、底面から約 1.4m 付近に 3 箇所横長の金属痕が確認された（写真 2-3-77）。金具痕には工具もしくは機械類が接続してあったと思われるが付近には確認できず、詳細は不明である。また、東西壁面に確認されている煉瓦は半円に積まれた煉瓦に接続するように貼りついている（写真 2-3-78）。おそらく何かに接続することで意味をなす煉瓦と思われるが詳しいことは不明である。

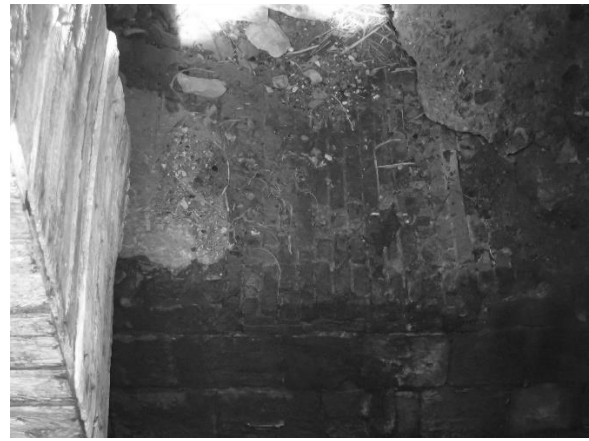
写真 2-3-80 3-A32

北壁上部の空間は、天井に煉瓦と礫が貼りついたコンクリートが確認された他、空間の底面（石積の奥）は煉瓦敷きであることが看取された（写真 2-3-79・80）。

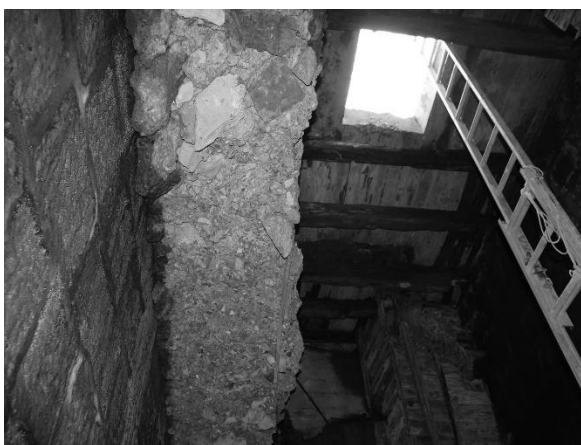
写真 2-3-81 3-S12

現在の開口部の裏側を観察すると栈木が通されていることが分かる。開口部の形状が開坑時から変わっていないのか、廃坑以降に現在の形状に変わったのかは不明であるが、現在の開口部(0.97m×0.93m)では採炭するには狭いため操業時の坑口は現在より広がった可能性が高い。廃坑時に開口部を全て塞がずに開口させた理由は不明であるが、廃坑後も排気などの用途で使用するために開口させていた可能性が考えられる。

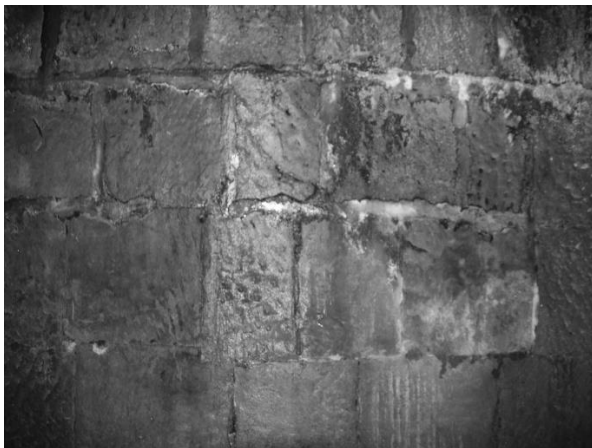
壁面の石積及び北壁の煉瓦積みはいずれも良好に残存している他、上部のコンクリート壁、コンクリート柱も落下の危険性はないと判断される。底面については陥没の危険性は判断できないが湧水している南側については湧水部分が深いと思われる。そのため湧水部分に入ることは危険である。

写真 2-3-85 第3 豎坑跡東壁

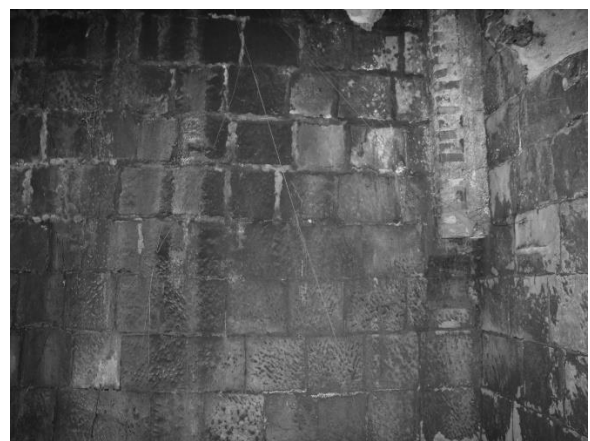
写真 2-3-86 第3 豎坑西壁

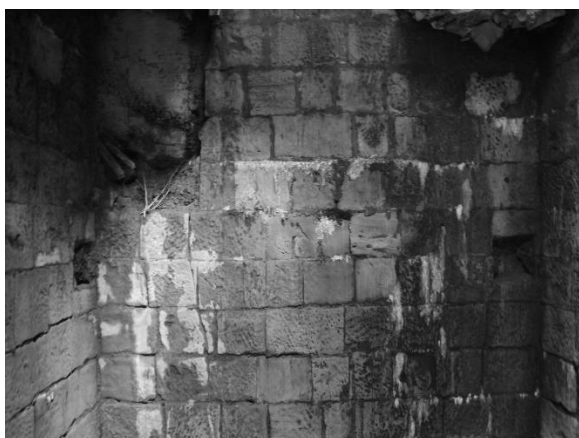
写真 2-3-87 第3 豎坑跡南壁

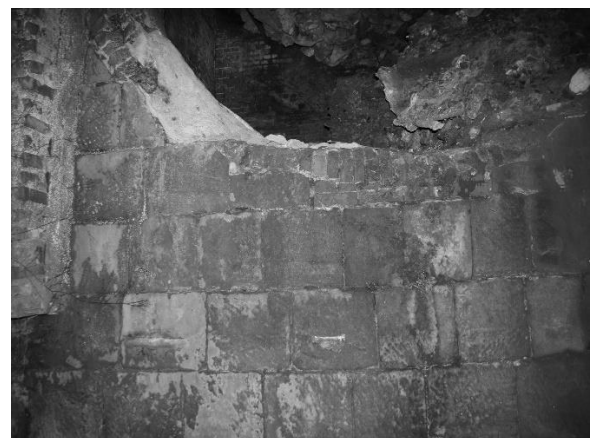
北壁上部の煉瓦敷の空間部分は底部の瓦礫を除去すると先が閉塞されているのか続くのかが判断できるとと思われる。

写真 2-3-88 第3 豎坑北壁
