保全状況報告書

明治日本の産業革命遺産 製鉄・製鋼、造船、石炭産業(日本) (ID: 1484)

1 エグゼクティブサマリー

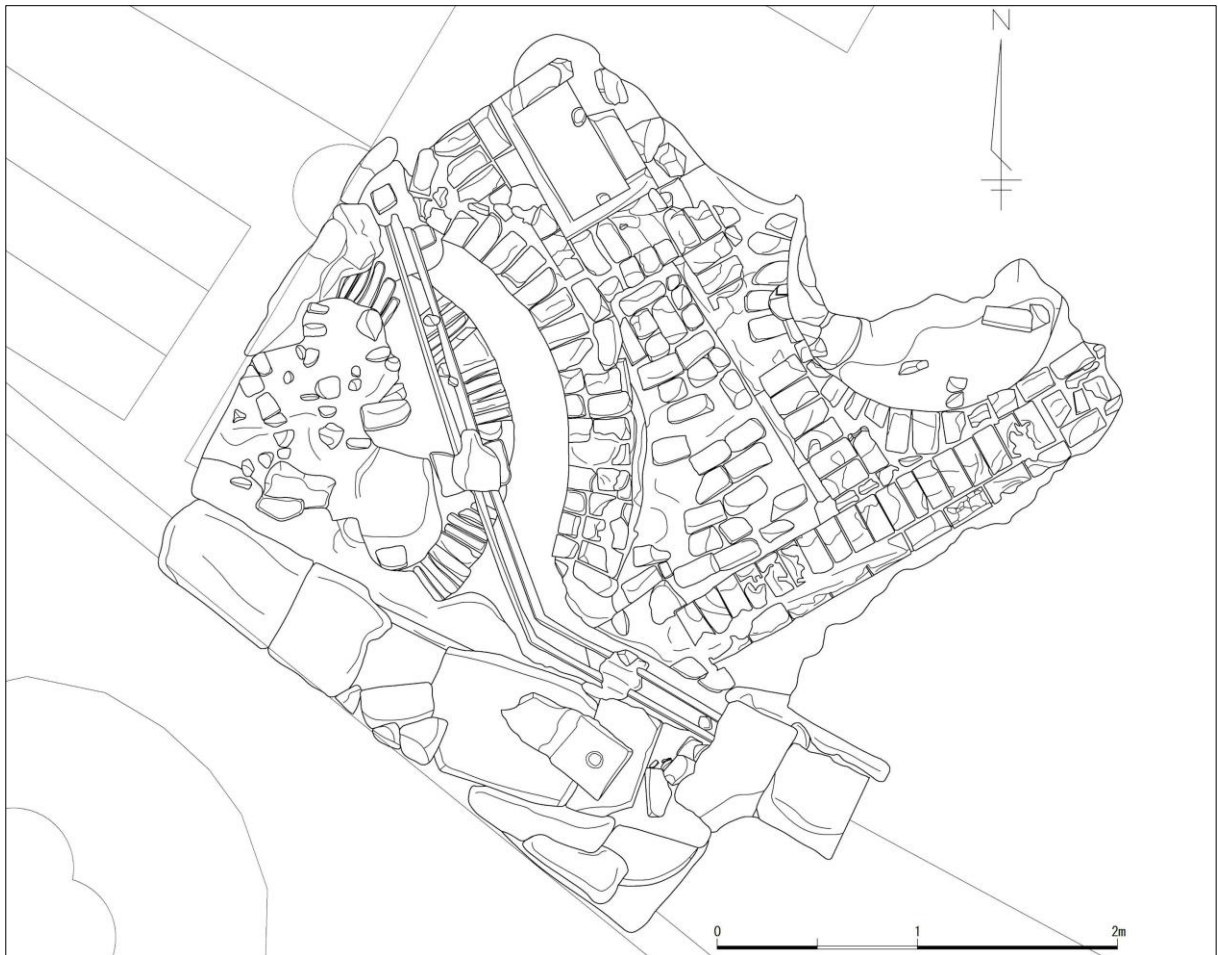
図 2-3-82 トレンチ 1 平面図

トレンチ 1 において、一部破壊されているものの、双曲線状に煉瓦を敷き、曲線間も煉瓦を敷き詰めた遺構を確認した。曲線の内側は円筒形をなしており、漆喰で固められている。双曲線の径が大きい方には、円筒の中にもう一つ煉瓦敷きによる円筒が造られている。この煉瓦敷遺構の構造や機能はまだ不明であるが、使用された煉瓦が厚 4 cm 程度を測る、いわゆる「コンニャク煉瓦」であるため、第一竪坑捲座関連の遺構の可能性が高い。

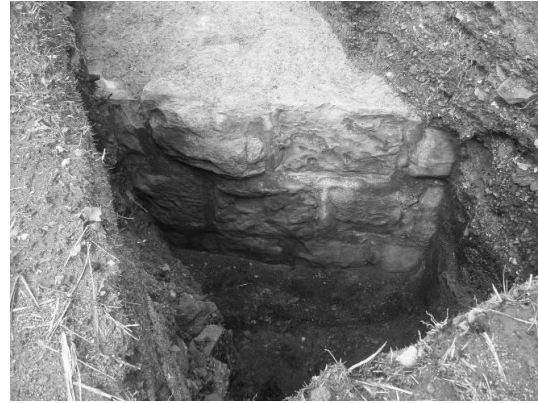
トレンチ 2・トレンチ 3は、想定通りの位置に、明治 32 年（1899）に築造された護岸石垣跡の存在を確認した。トレンチ 2で確認した石垣の上には建物基礎があり、明治期から昭和初年にかけての遺構も良好に残存することが看取された。平成 26 年度の調査では、護岸石垣の位置を確認することが目的であったため、石垣は完掘していない。しかしながら、目地を漆喰で詰めた布積みの石垣を 3 段分確認できた。なお、上部は地元でよく使用される明橙褐色を呈する三和土「アマカワ」を全面に貼り付けている。想定できる控え長を越えてアマカワが伸びているので、石垣だけでなく当時の地表面まで連続してアマカワで仕上げた可能性も考えられる（図 2-3-88・写真 2-3-111）。

写真 2-3-94 トレンチ 2 護岸石垣

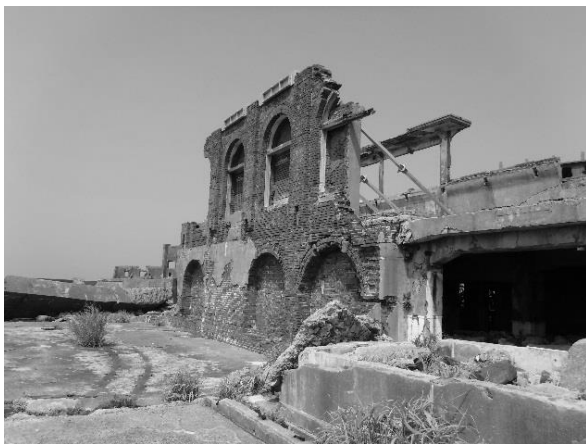
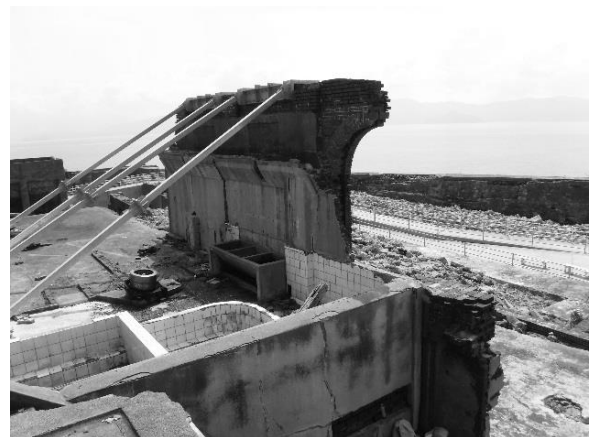
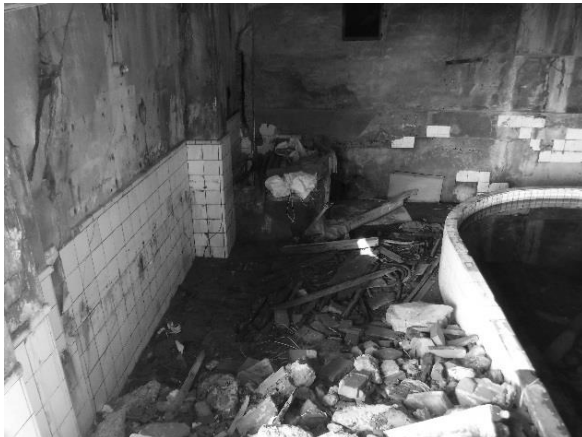
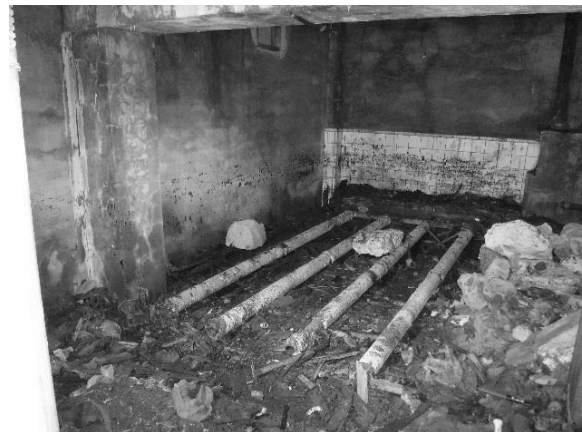
写真 2-4-63 総合事務所外観

現況：第 3 豎坑捲座跡の煉瓦壁と一体の建物として残存している。内部の柱、梁、床版下面には剥離、鉄筋露出が見られ、今後劣化が進行する可能性がある。2 階屋根、外壁は崩落している。

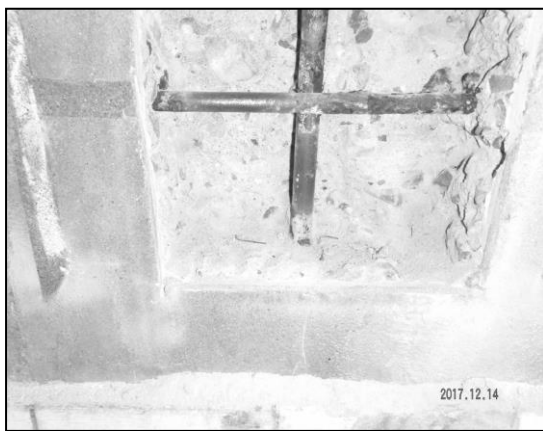
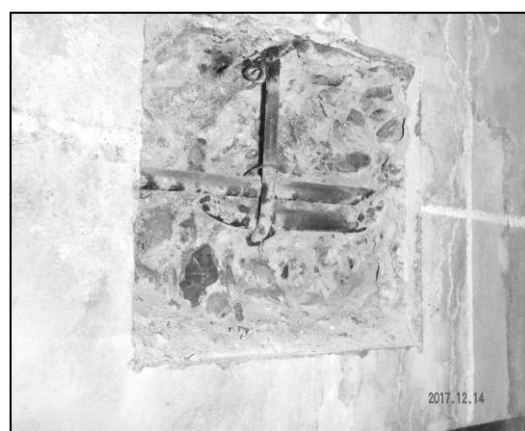
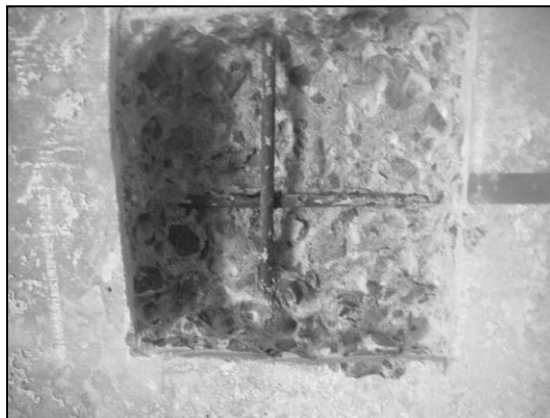
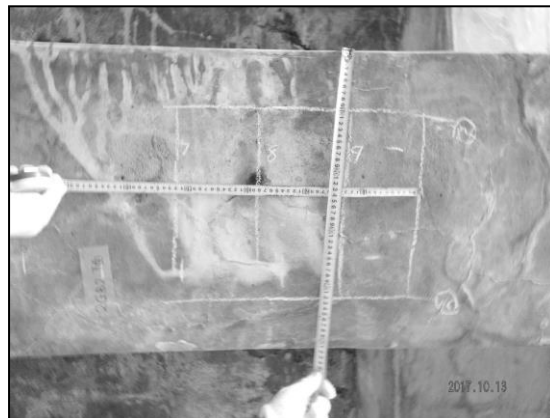
写真 2-4-66 鉄筋状況

各測定箇所の鉄筋径、鉄筋間隔、かぶり厚さ、鉄筋腐食度（目視による）を表 2-4-33 に示す。鉄筋の腐食は梁と柱が腐食状態Ⅲで鉄筋の周囲または全長にわたって浮き錆が生じている状態であった。柱については帯筋がわずかに断面欠損している状態であり、腐食の進行が著しいことがわかる。

かぶり厚さにおいては建築基準法施行令に定める厚さと比較してみると、すべての箇所において基準以上の厚さを示している（写真 2-4-66）。

また、梁を下面から鉄筋探查をした結果、下端筋が 2 本しかないことが分かった。

鉄筋状況（柱）

鉄筋状況（梁）

梁下面配筋状況

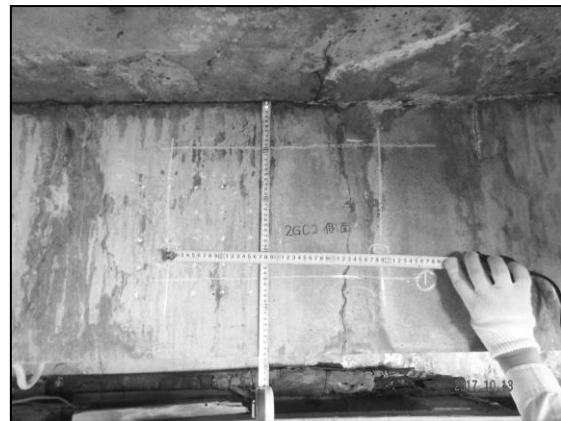
配筋状況 (2G02 側面)

大梁	2G1Aa	19φ	16φ	13φ	10φ	200mm	53mm	
大梁	2G2A	19φ	13φ	13φ	10φ	300mm	55mm	
大梁	2G2B	16φ	16φ	13φ	10φ	150mm	83mm	
大梁	2G3A	—	—	—	—	—	—	鉄筋爆裂により測定不能
大梁	2G3B	16φ	19φ	13φ	10φ	150mm	50mm	
小梁	B1	16φ	13φ	13φ	10φ	200mm	48mm	
小梁	B2	16φ	6φ	13φ	10φ	150mm	64mm	
小梁	B3	16φ	10φ	13φ	10φ	150mm	49mm	
小梁	B4	19φ	10φ	13φ	10φ	250mm	49mm	
小梁	B5	13φ	6φ	13φ	10φ	200mm	14mm	
床	S1	9φ	9φ			250mm (X方向) 200mm (Y方向)	53mm	実測箇所

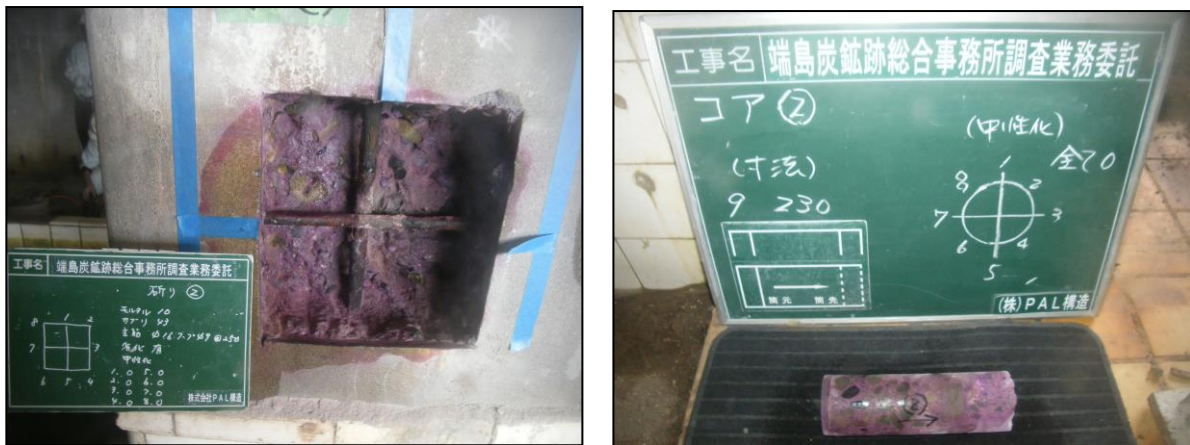
写真 2-4-68 中性化探査試験状況

表 2-4-37 で示すとおり、中性化深度は全箇所 0 mm で中性化は進行していなかった。上記の結果から、鉄筋の腐食がコンクリートの中性化によるものではなく、別の要因で鉄筋が腐食していると考えられる。

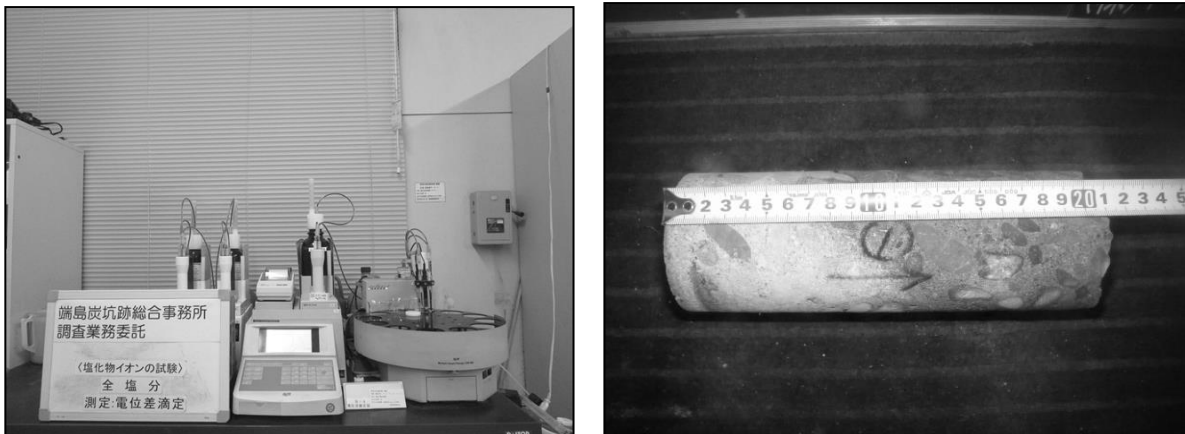
写真 2-4-69 塩化物イオン含有量試験状況

本試験の結果、全てのコアにおいて表面は腐食発錆限界濃度を超過しており、概ね深度が進むにつれて濃度は下がる傾向を示している。鉄筋近傍においては柱及び床で腐食発錆限界濃度を超過している。はつりにより確認された鉄筋腐食レベルが柱においてⅢ、床においてⅡを示しており、鉄筋近傍において高い塩分濃度環境にあったことが鉄筋腐食の原因の 1 つと考えられる。

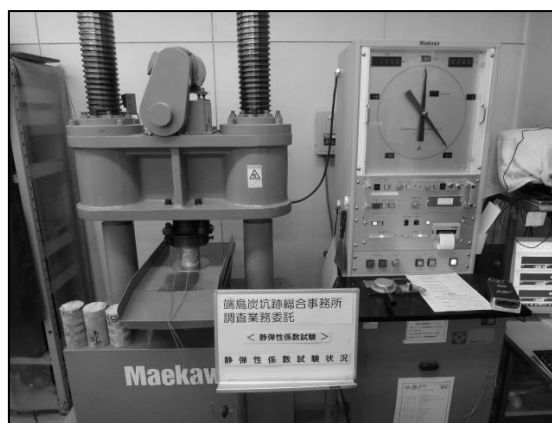
写真 2-4-70 圧縮強度・静弾性試験試験状況

試験結果を表 2-4-38 に示す。本試験で得られた結果は $11.6\text{N/mm}^2 \sim 42.4\text{N/mm}^2$ であった。梁の圧縮強度が当初設計基準値 13.5N/mm^2 に比べ低く、静弾性係数は柱、梁、スラブにおいて当時の設計基準値より低い数値を示していた。コンクリートの強度については、建築当初の材料調合、もしくは経年劣化による強度低下が考えられる。

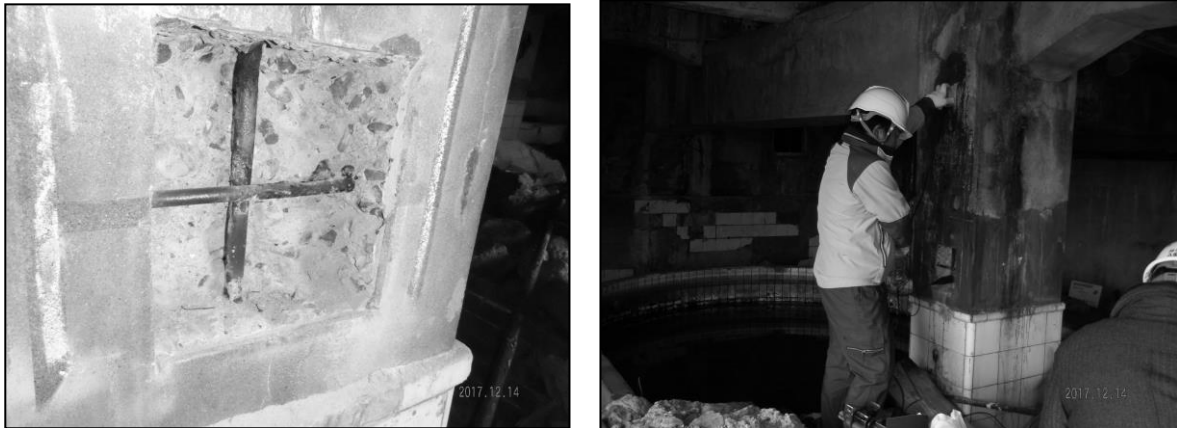
写真 2-4-72 鉄筋腐食度調査状況

鉄筋腐食性評価及び腐食速度の判定基準は、『コンクリート診断技術(コンクリート工学会)』記載の判定基準に準じ判定を行った。腐食可能性においては、梁の一部において「90%以上の確率で腐食あり」、その他は「不確定」もしくは「90%以上の確率で腐食なし」との判定となったが、はつり部で目視を行ったところ、柱及び梁においてⅢの判定であり相違が生じている。分極抵抗測定による腐食速度の判定においても、全測定箇所「腐食なし」の判定となり、相違が生じている。判定に相違が生じている理由として、鉄筋表面の錆を研磨しても、腐食が内部まで浸食しており、錆の上から計測を行ったことで抵抗が大きくなったことが考えられる。

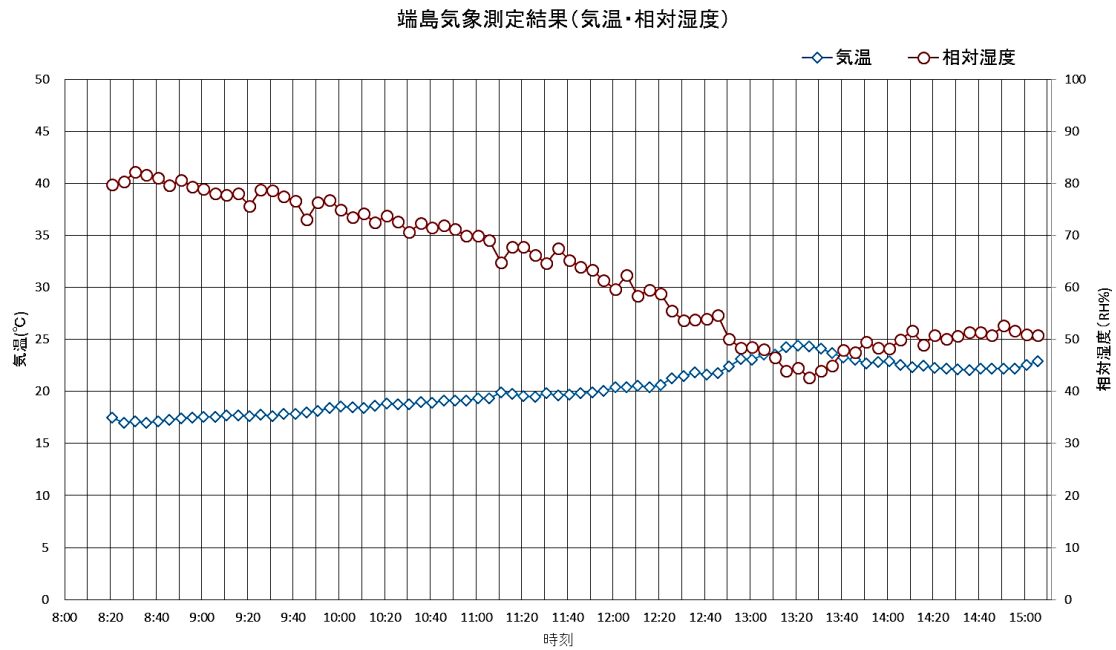
図 2-4-44 温湿度測定結果

温湿度測定結果は、測定中の平均気温が 20.3℃、平均相対湿度が 62.9%RH であった。気温は最低気温 17.0℃から昼にかけて気温が上昇し最高気温 24.4℃まで上昇した。気温の上昇に伴い湿度は、朝一の最高湿度 82.3%RH から徐々に低下し最低湿度は 42.2%RH であった。風向風速・気温・湿度共に常時微動測定に支障となるような急激な天候の乱れは確認されなかった。

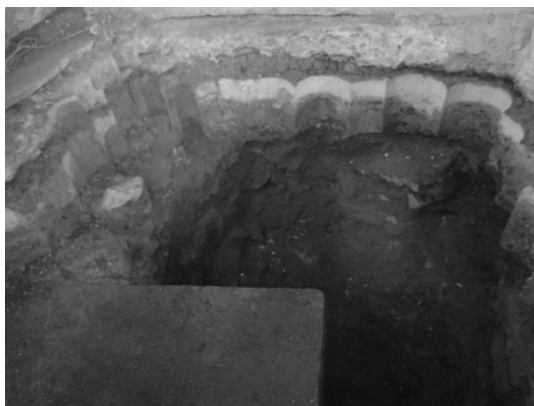
写真 2-4-82 試掘箇所①東壁

層位	層名	土色	註記
1 層	灰褐色砂質土層	Hue2.5Y6/1 黄褐	5 cmほどの礫を含む砂質土である。Co 基礎の周囲を埋めるために盛られた土と思われる。なお、遺物は確認されなかった。また、土質は異なるが試掘箇所②1 層とほぼ同じ標高 (約 8.6m) に堆積している。
2 層	黒褐色混礫土層	Hue7.5YR1/3 黒褐	5 cmから 15 cm程の礫及び石炭片を含む土である。Co 基礎の下部に体積しており、1 層と同様に埋土と考えられる。

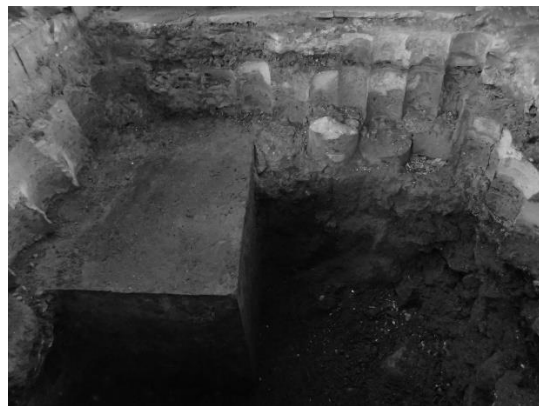
写真 2-4-83 試掘箇所① 基礎

人力掘削に先立ち、床面に張られていた厚さ約 35 cmのコンクリートを撤去したところ、基礎と思われるコンクリートを確認した (写真 2-4-84・85)。その後、基礎の周囲を掘削した結果、厚さ 40 cmで底面を確認した。なお、床面から基礎の底面までの深度は 75 cmである。試掘箇所①は建物の基礎と思われるコンクリート構造物を確認した。基礎には劣化、沈下等は確認されない。

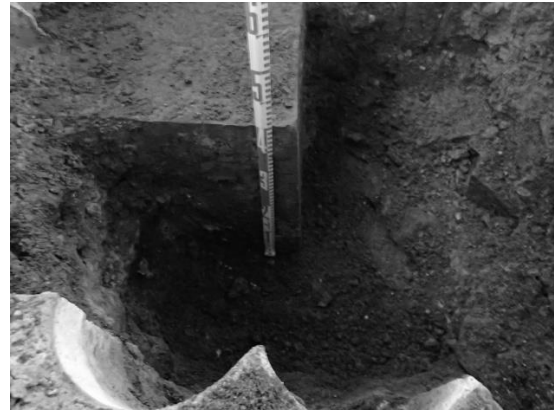
写真 2-4-85 試掘箇所① 基礎

試掘調査の結果、試掘箇所①は基礎を確認することが出来たが、試掘箇所②は側溝を残す必要があった為、試掘調査を継続出来ず基礎を確認することが出来なかった。なお、試掘箇所②はコア採取により基礎の存在を確認した。試掘箇所①については基礎に損傷はなく、目視による確認ではあるが沈下も見られなかった。また、鉄筋探査を行ったところ、基礎は無筋であった。なお、試掘箇所①、②いずれから地中梁は確認されなかった。

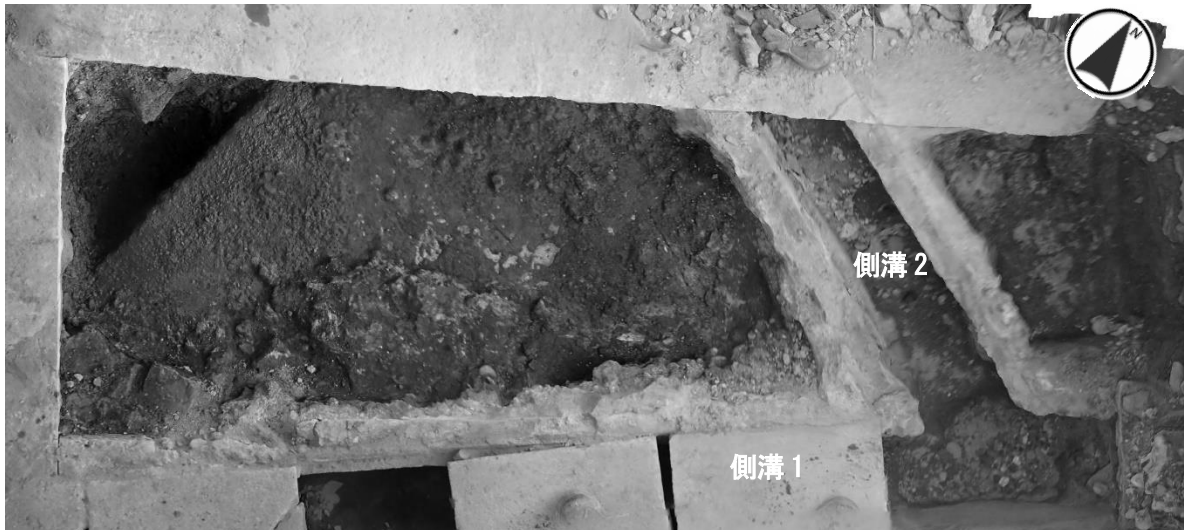
試掘箇所②は建物の南側の側溝（側溝1）に沿うように設定されている（写真2-4-88）。人力掘削に先立ち床面に張られていたコンクリートを剥いだところ、北西へ伸びる側溝（側溝2）を確認した（写真2-4-88・89）。また、コンクリートの下に堆積する5cm程の碎石を除去したところ、コンクリートの土間らしき面が確認された（写真2-4-88）。コンクリートの土間は西側が斜めに切れており、側溝の片側である可能性が考えられるが詳細は不明である。

写真 2-4-88 試掘箇所② 南より

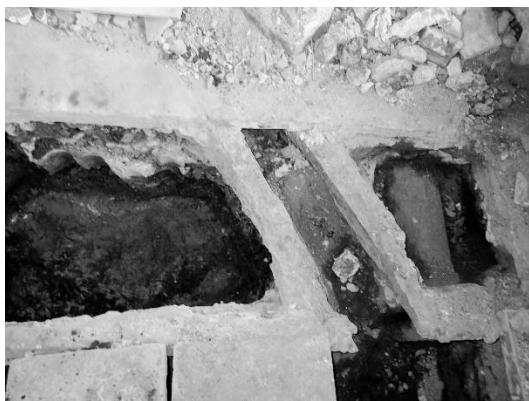
コンクリート土間の下層には碎石が敷かれており、碎石層と合わせると厚さは約25cmであった。コンクリート土間の下位には埋土である1層が堆積しており、その下は天川と思われる三和土が張られていた。また、東側ではGL-20cmの深さから直径約23cmの鉄管が確認された（写真2-4-89・90）。鉄管は側溝2と側溝1を貫くように配されている（写真2-4-90）。鉄管及び側溝2は浴槽へ向かって伸びていることから浴槽の湯を排水するためのものと考えられる。また、側溝と鉄管の先後関係であるが、コンクリート製の側溝を貫いて鉄管を設置することは困難であるため、「先に鉄管が設置されており後に鉄管に重なる形で側溝が作られた」、または「側溝と鉄管が同時に造られた」のいずれかと考えられる。しかしながら、どちらにせよ、規格品の側溝ではこのような形状を成すことは難しいため側溝1・2は現場打ちの側溝である可能性が高い。なお、底面の厚さは7cm程であった。また、東側の2層の直上からは直径約10cmの土管が確認された。側溝1・2とは逆向きであるが同様に浴槽の排水のためのものである可能性が考えられる（写真2-4-90）。

写真 2-4-89 試掘箇所②鉄管・2層確認状況 南より

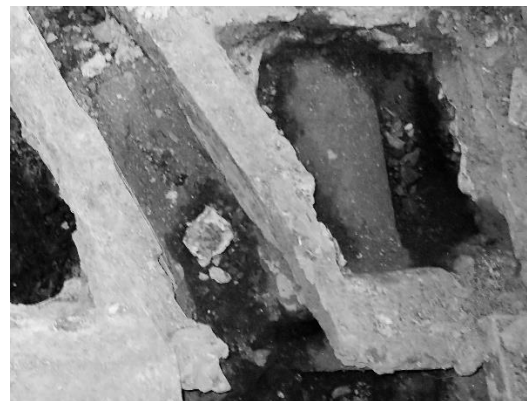
写真 2-4-90 拡大（鉄管部分）

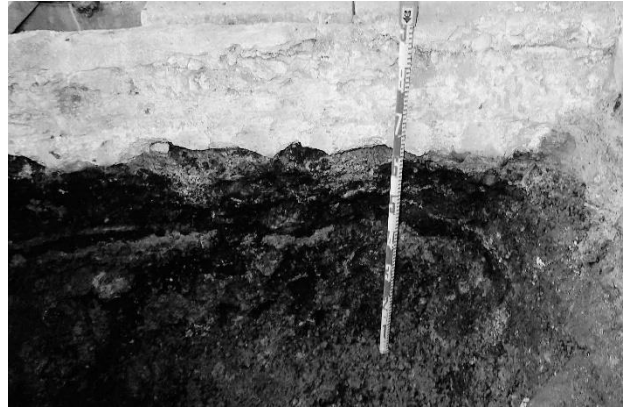
なお、側溝 1 及び側溝 2 の深さは、側溝 1 が約 55 cm、側溝 2 は約 50 cm であるが、底面の高さは標高約 8.4m 付近ではほぼ同じであり、底面の高さに天川が張られている（写真 2-4-94）。側溝の底面の高さに天川を張った理由については不明であるが、埋め立てに際し地面と側溝を固める目的に加え、下層（3層）からの水気を遮断すると共に側溝から漏れた水が下層へ浸透することを防ぐためと考えられる。天川である 2 層の下位には埋土と思われる 3 層が堆積していた。3 層は礫を含む砂質土であり下層に行くにつれて水気を含んでいた。砂質土であることに加え、水気を帯びていることから

写真 2-4-94 試掘箇所②南壁

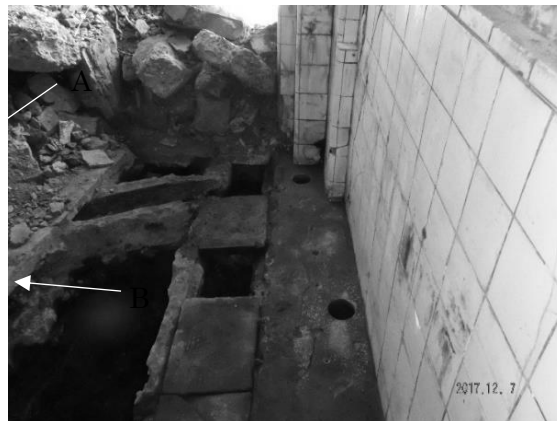
今回調査では、総合事務所の基礎及び基礎梁の状況について把握するために、基礎の試掘調査を行った。煉瓦壁に近接している試掘箇所②（A通り 3 柱下部）については、埋設された側溝があり、基礎フーチングの形状は把握できなかったが、柱の根元部分（A部分）（写真 2-4-104）と地中梁があると想定される（B部分）（写真 2-4-105）で鉛直方向にコアを採取した結果、（写真 2-4-105）に示すように A 部分、B 部分とも表層に約 350mm の無筋コンクリートのコンクリート層があり、B 部分ではその下部に煉瓦壁の基礎と考えられる煉瓦及び基礎石、A 部分では基礎フーチングと思われるコンクリート層が約 250mm その下部に煉瓦壁の基礎と考えられる基礎石が確認された。試掘箇所①についても同様に約 350mm の無筋コンクリートのコンクリート層があり、無筋の厚さ約 400mm の独立フーチング基礎が確認された。想定断面図を（図 2-4-50）に示す。

写真 2-4-104 コアボーリング箇所 A通り 3 柱

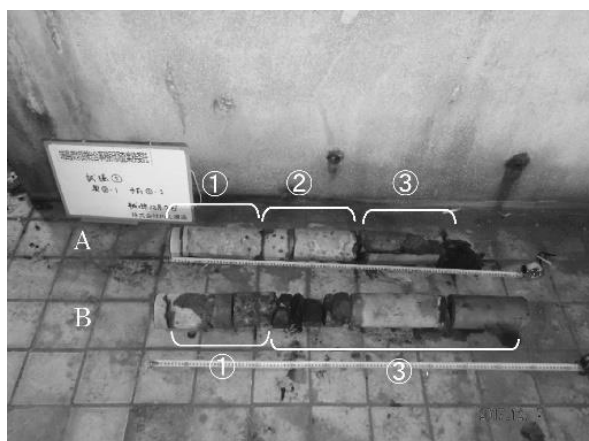
以上の結果より、基礎形式は無筋の独立フーチング基礎と推測され、煉瓦壁と接続する箇所の柱下部の基礎は先に存在した煉瓦壁基礎を残したままその上部に基礎フーチングを施工してあると推測される。また、基礎梁はコアボーリングの結果、鉄筋探査の結果から存在しないことが判明した。

- ① 土間スラブ 350mm
- ② 基礎フーチング
- ③ 煉瓦壁基礎

写真 2-4-105 採取コア断面写真

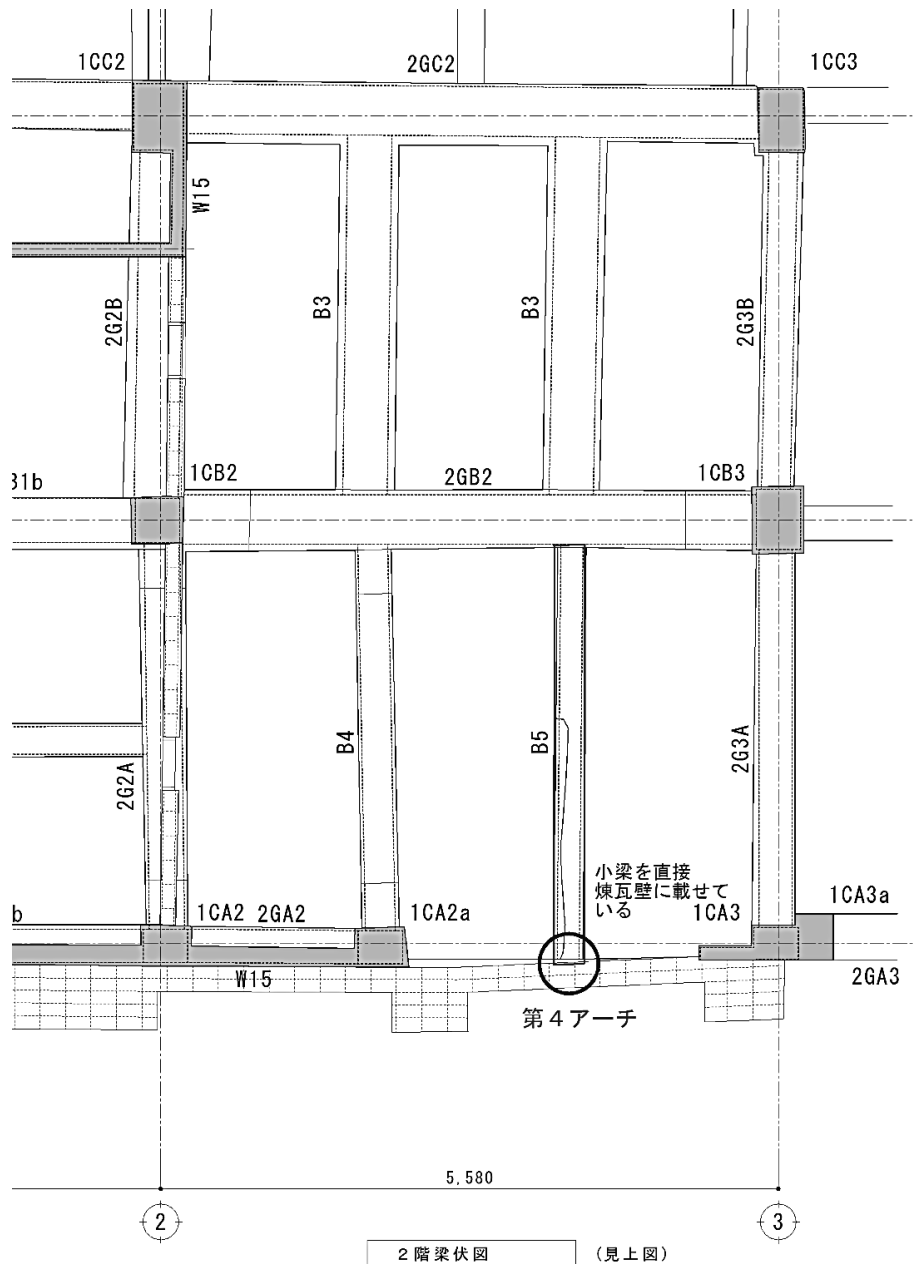
図 2-4-51 2階梁伏図

また、総合事務所の(図 2-4-51) 示す小梁は、(図 2-4-52)・(写真 2-4-106) に示すように煉瓦壁第4アーチ上部に直接載せてある状態であり、アーチ上部に負担がかかっている状況である。

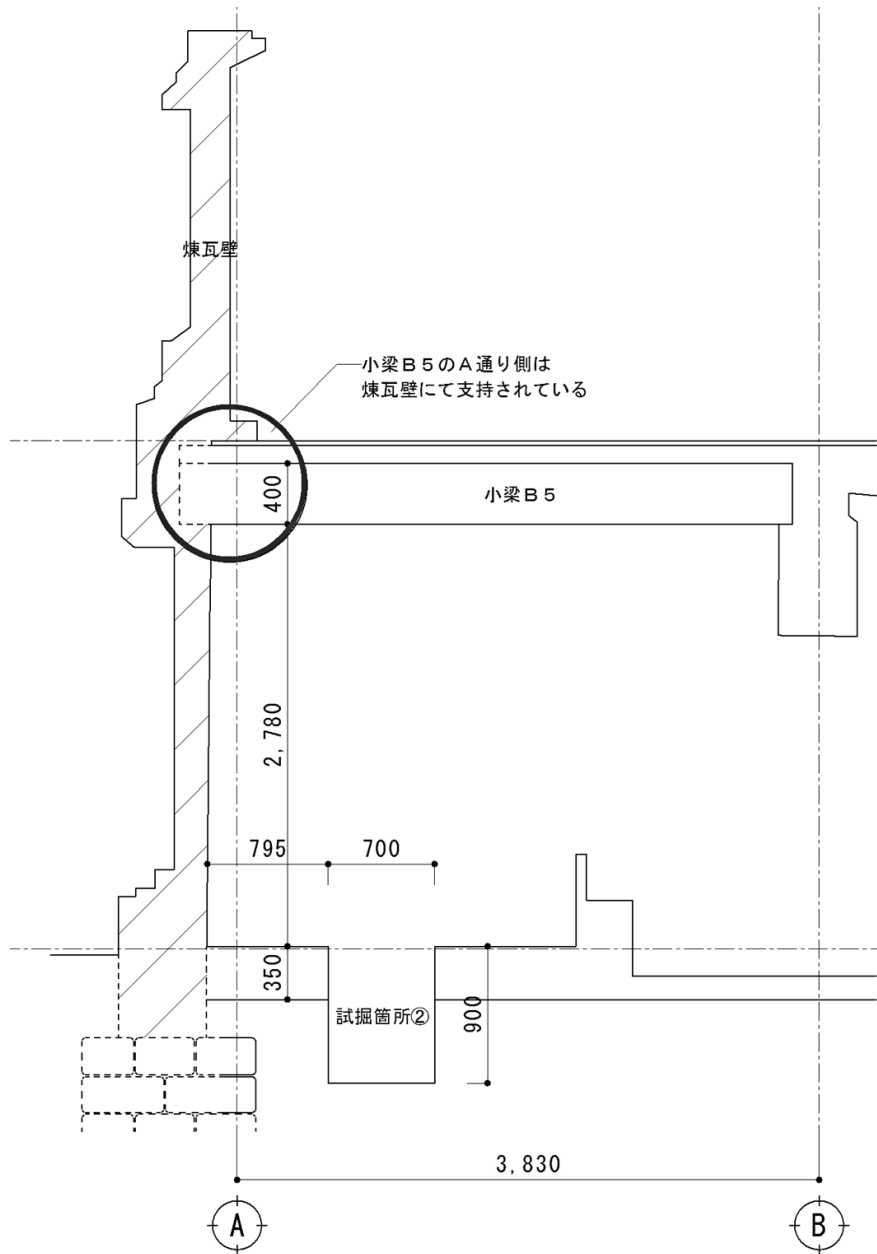
図 2-4-52 小梁とアーチの関係図

この小梁が受けるスラブは、目視調査の結果後から新設若しくは打ち直しを行った形跡があり、アーチ上部に架かる小梁もその際に増設する形で設けられたと考えられる。

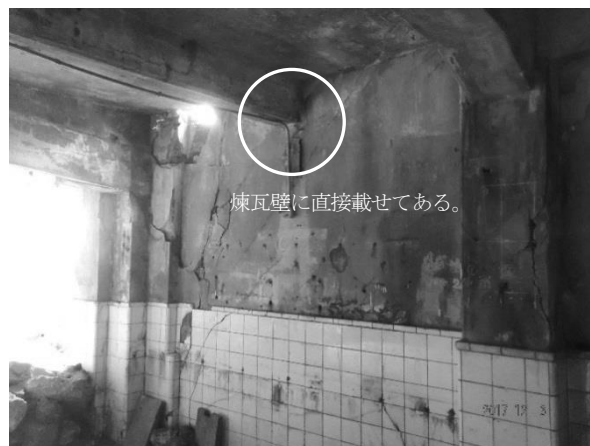
写真 2-4-106 小梁 B5 と煉瓦壁の接合状況

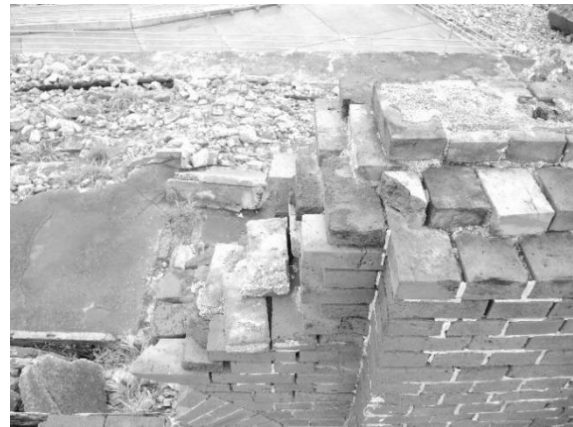
2階天端部分については（写真2-4-108）に示すように目地の劣化により空隙が生じている箇所が多く確認できる。これは、アーチ下部の面台についても同様の状況である。また、西側のつについては（写真2-4-109）に示すように目地が完全に剥離しており端部の煉瓦が一部外れている箇所もある。東側については、（写真2-4-110）に示すように第4アーチ上部の煉瓦の損傷が著しく大きな亀裂が生じているため、雨水が進入している可能性は高い。モルタル製の雨どいについては、劣化は進行しておらず補修は必要ない状況である。

写真 2-4-109 煉瓦壁西側の状況

今回の調査では、煉瓦壁内部まで雨水が進入しているかの確認はできなかったが、天端の目地の劣化が著しいことから、雨水の進入は十分考えられるため目地および大きなクラック箇所の補修を行い防水対策を施す必要がある。

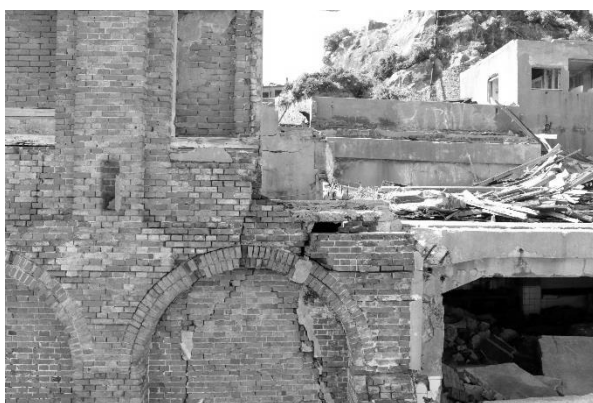
写真 2-4-110 煉瓦壁東側の状況

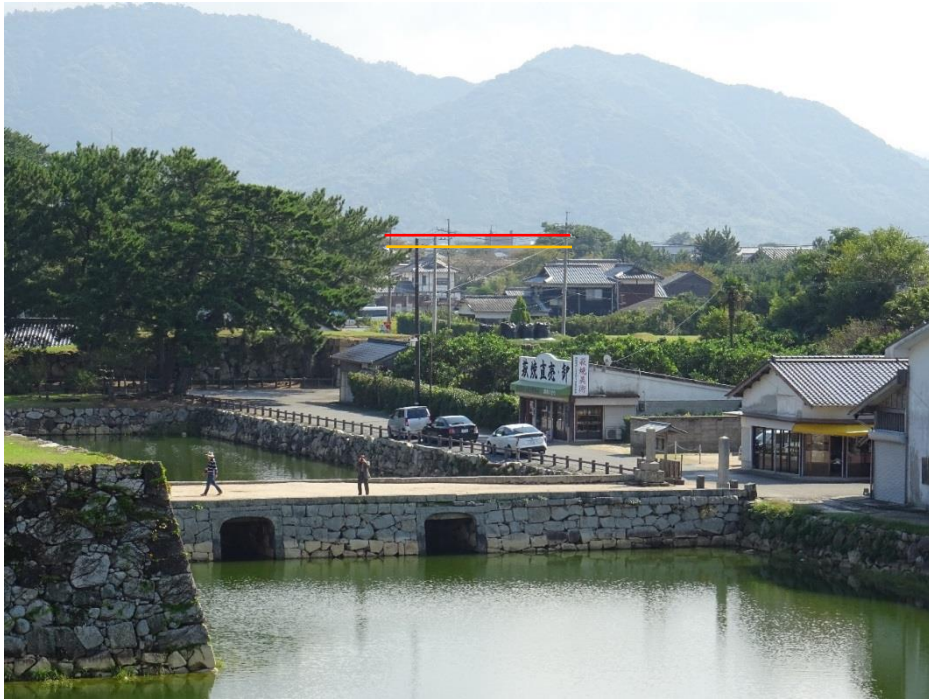
観測地点 2（萩城天守台）から南東方向を望む。観測地点から約 1.59 km 先に建物が所在する場合の想定高さを図示した。高さ 16 m（黄色ライン）、20 m（赤色ライン）は、ともにほとんど前景樹木の背後となるため、展望景観に影響を与えない。

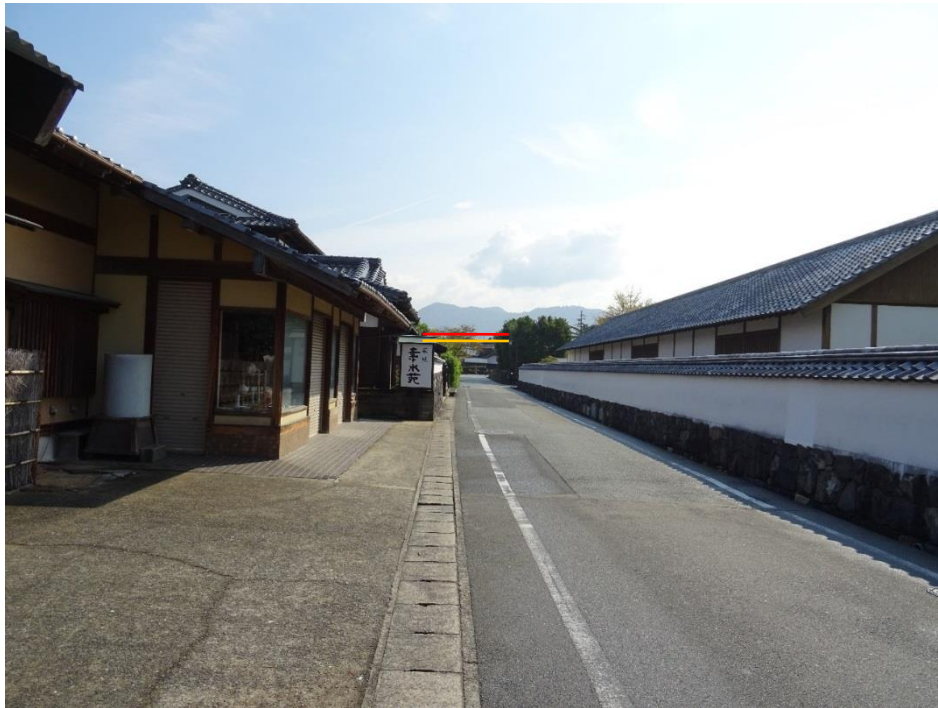
観測地点4（後町筋・横町筋交差点）から東方向を望む。観測地点から約800m先に建物が所在する場合の想定高さ。高さ16m（黄色ライン）、20m（赤ライン）は、ともに展望景観に影響を与えない。

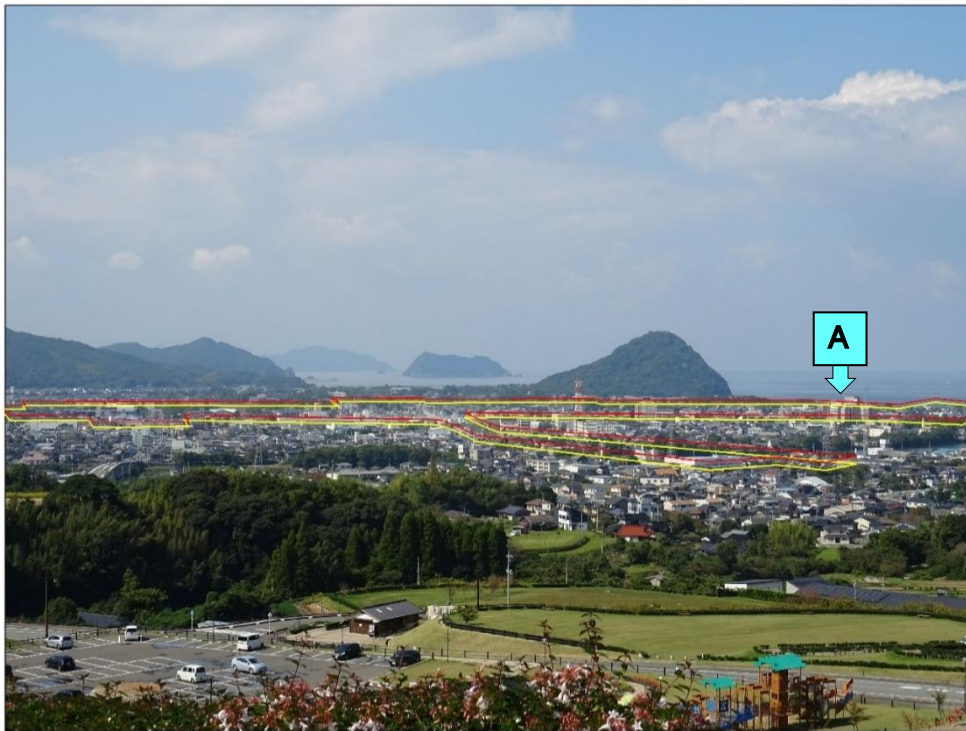
観測定点9（陶芸の村公園展望台）から萩城下町方向を望む。Aは高さ規制開始以前に建築されたホテルで高さ26m。観測定点9から商業地区内に建物が所在する場合の想定高さを図示した。高さ16m（黄色ライン）、20m（赤色ライン）は、ともに展望景観にほとんど影響を与えない。

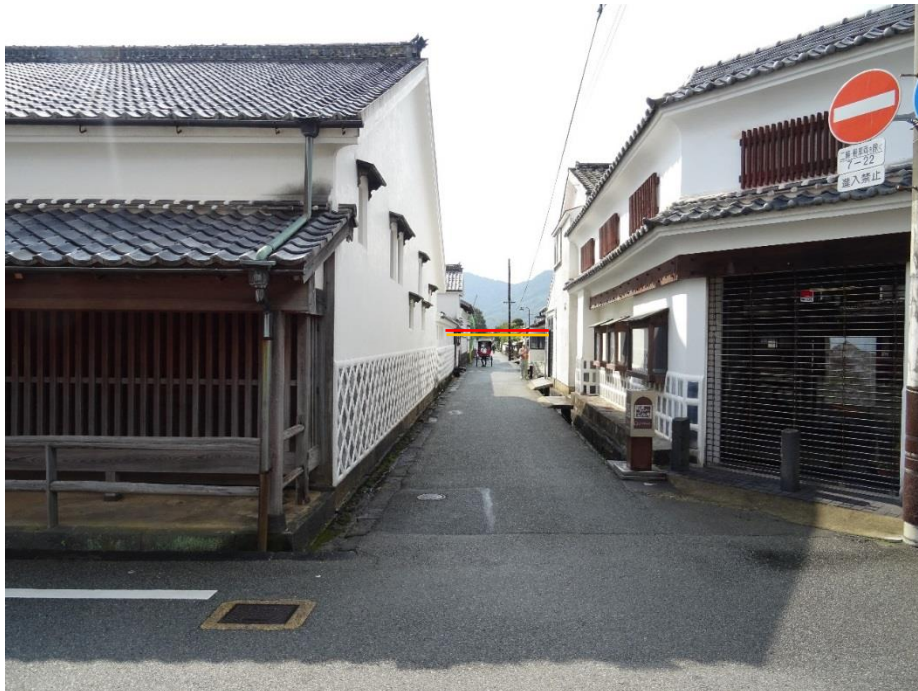
観測定点7（御成り道・菊屋横町交点）から南側（面影山方向）を望む
 規制高が16mから20mに改訂される境界（観測定点から約1.59km）に建物が所在する場合の想定高さを図示した。高さ16m（黄色ライン）、20m（赤色ライン）は、ともに周囲の山のスカイラインへの眺望にほとんど影響を与えない。

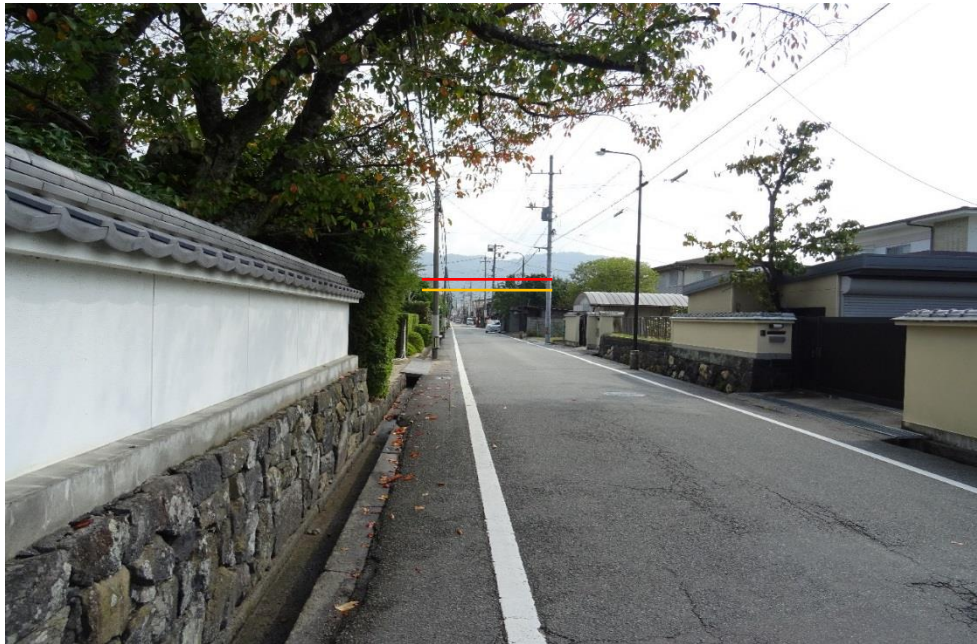
観測定点 8（御成り道・江戸屋横町交点）から東側（田床山方向）を望む。
 商業地区の境界線上（観測定点から 280m）に建物が所在する場合の想定高さを図示した。16
 m（黄色ライン）、20m（赤色ライン）は、ともに周囲の山のスカイラインへの眺望にほとん
 ど影響を与えない。

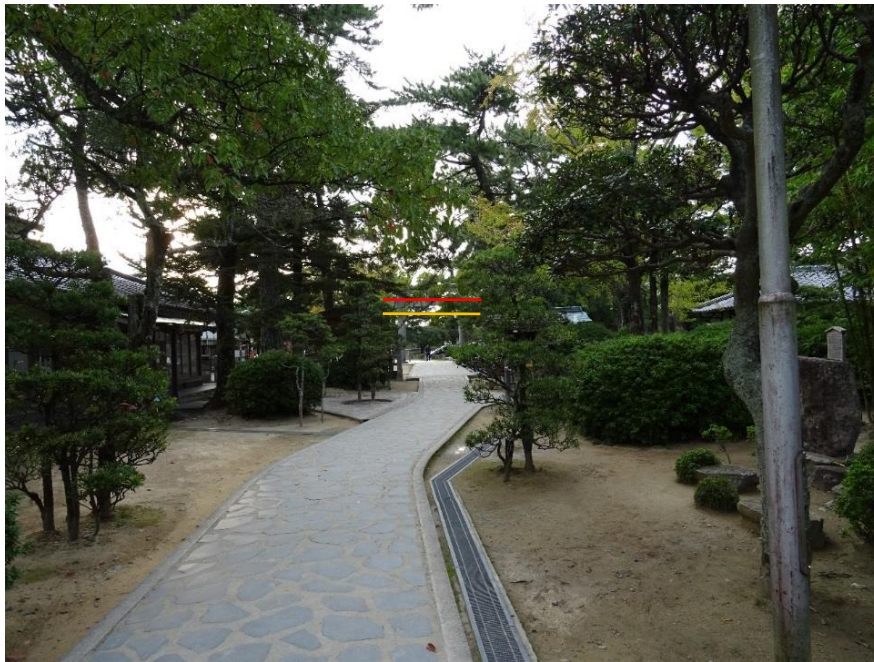
観測定点 12（松下村塾の西側横）から西側を望む。

商業地区の境界線上（観測定点から 230m）に建物が所在する場合の想定高さを図示した。16m（黄色ライン）、20m（赤色ライン）は、ともに前景樹木の背後になるため、松下村塾からの景観に影響を与えない。

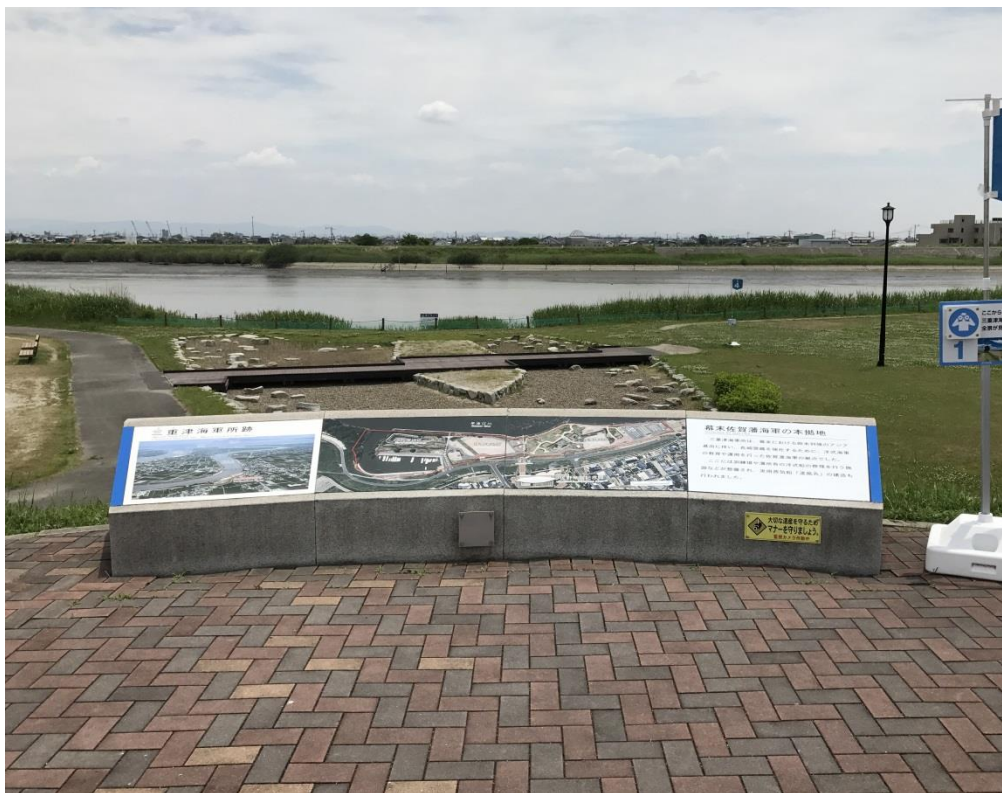
図 4-1 堤防上(資産西側)からの眺望(2017年5月撮影)

- (4)佐賀市は、事業者が 2018 年 3 月下旬に開発工事に着工した後、継続的にモニタリングを実施してきた。
- (5)以上のような経過をふまえ、資産がある佐賀市側から大川市側を望む眺望の変化は、影響を最小化することができた(図 4-1 から図 4-3)。

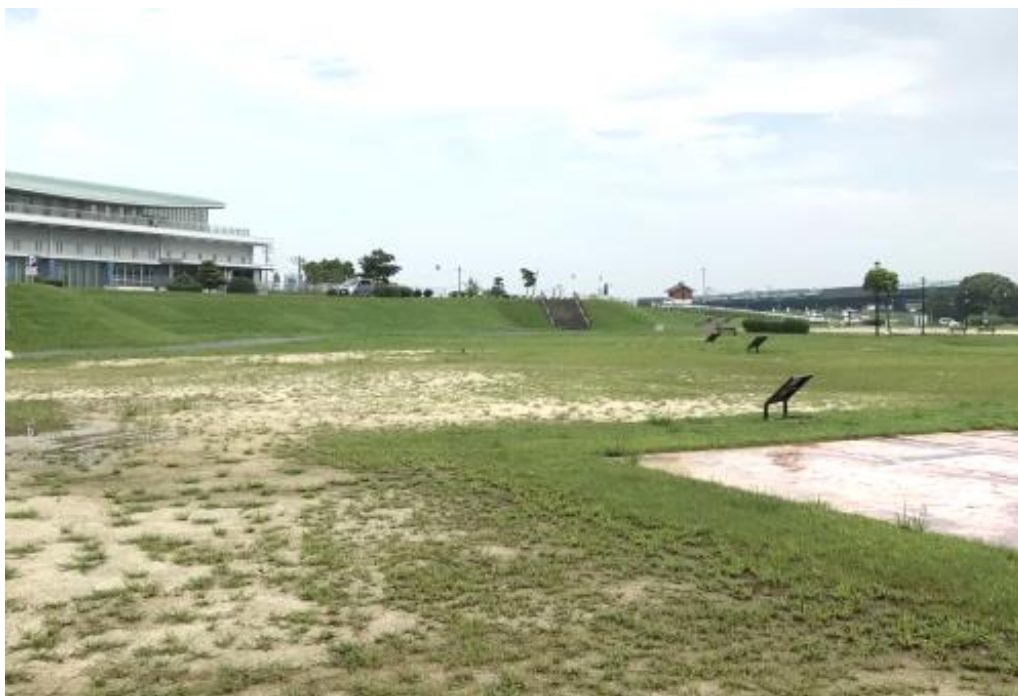
図 10-2 地点①（修覆場地区）からの眺望 【2019. 8. 31 撮影】

また、新たな公民館の建物外観は、色調・素材・形状等の点で周囲の景観との調和に十分に配慮する。具体的には、外壁は白、屋根は黒色を基調とした計画としており、建物の高さ（最高点）は、周囲の家屋の高さとほぼ変わらない。現時点で資産から建設予定地の方向を見た場合、資産と建設予定地との間に高さのある堤防道路（標高約 6m）が存在することから、堤防寄りの家屋の屋根が一部見えているのみである。したがって、新しい公民館についても、資産から建設予定地の方向を見た際、周囲の家屋と同様にほぼ見えないことから、資産から見た眺望の変化はほとんど生じない（図 10-1 から図 10-4）。

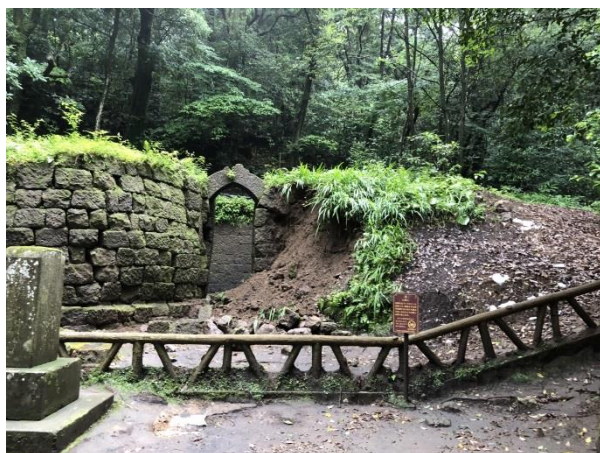
6月27日から降り続いた豪雨により、炭窯跡の外周を囲む石積みの背面の土が水を含み、石積みが重みに耐えられなくなったため、炭窯跡の正面右側の石積みが高さ約2.5m、幅約2mにわたり崩落した。

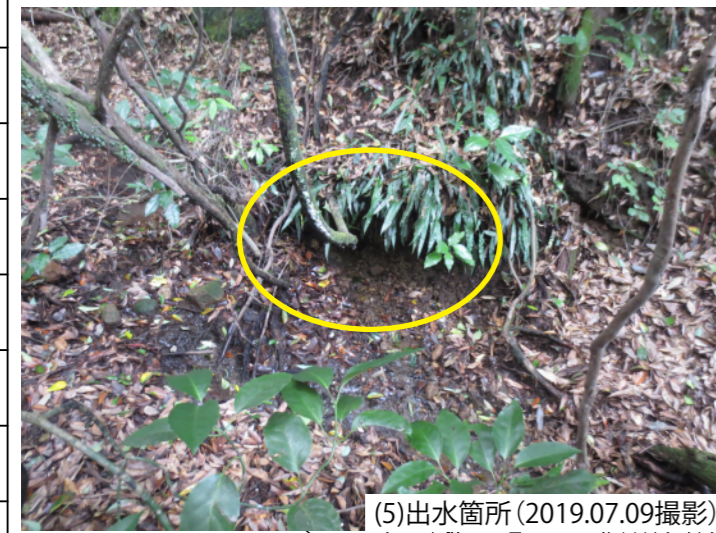
(5)出水箇所(2019.07.09撮影)

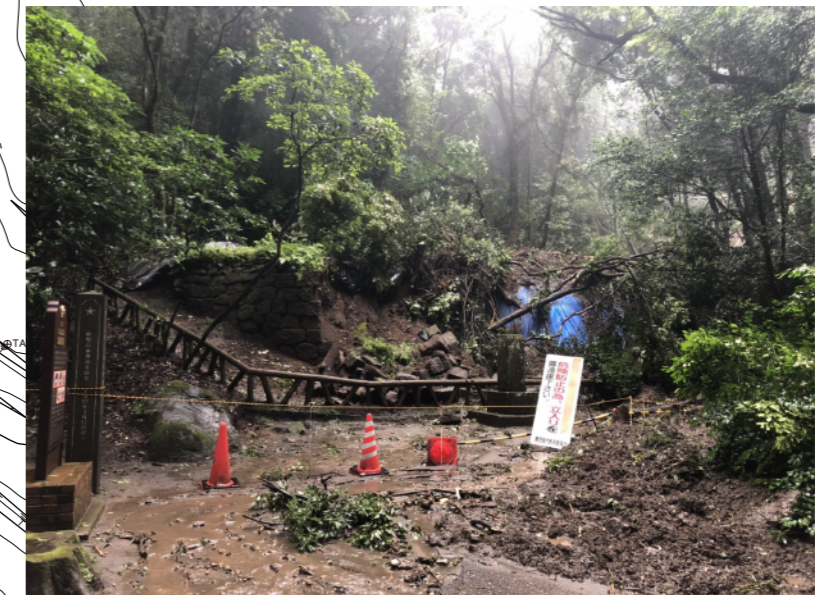
6月27日から断続的に降り続いた豪雨により、炭窯跡の北東側の斜面において、幅約30～50m、長さ約100mの土砂崩れが発生した。これにより、大量の土砂及び樹木が資産範囲内に流入し、炭窯跡の正面左側の石積みが高さ約2.5m、幅約3.5mにわたり崩落するとともに、炭窯跡の大半が流入土砂に埋没した。「炭窯の碑」は被災しなかった（右の写真）。

(6)被災直後の炭窯本体(2019.07.01撮影)

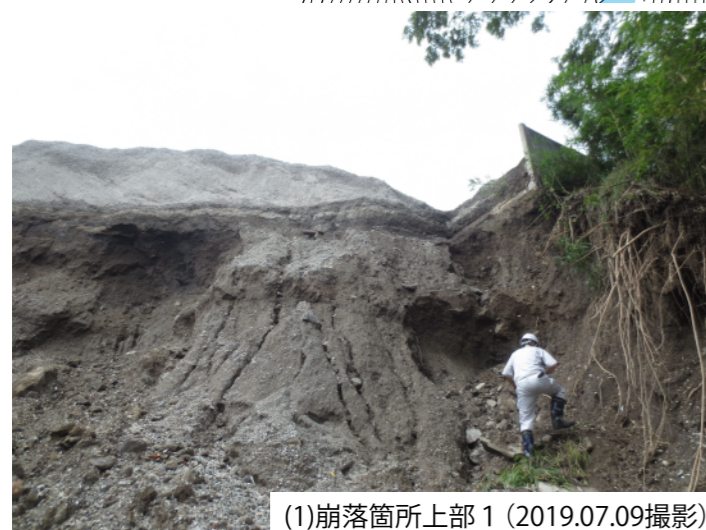
(1)崩落箇所上部1(2019.07.09撮影)

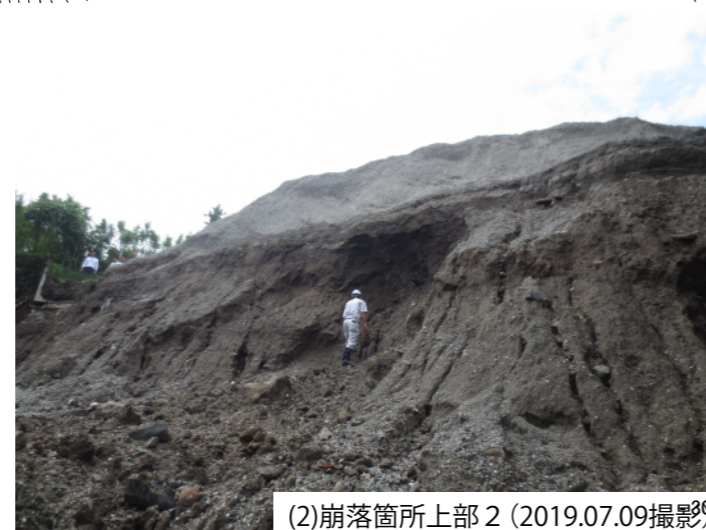
(2)崩落箇所上部2(2019.07.09撮影)

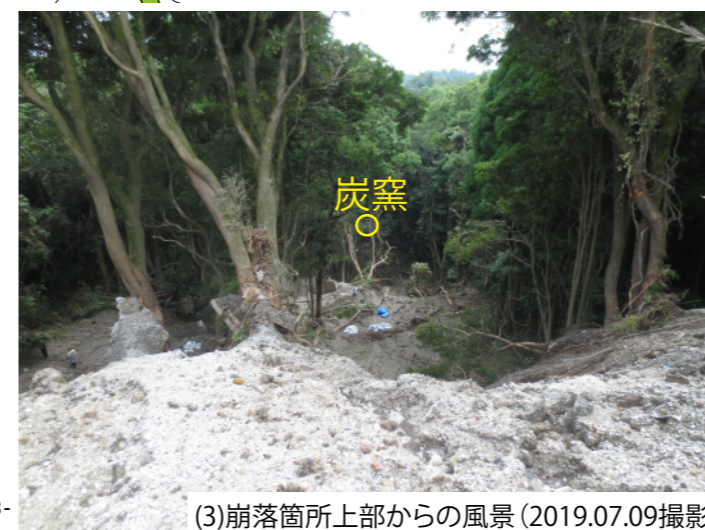
(3)崩落箇所上部からの風景(2019.07.09撮影)

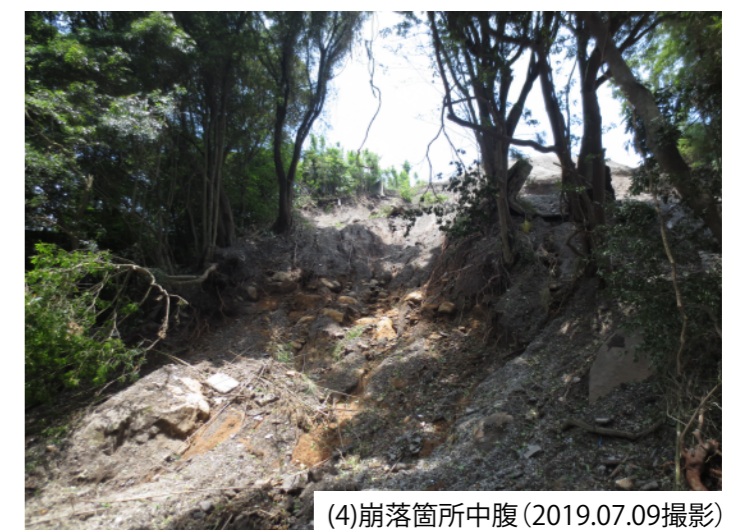
(4)崩落箇所中腹(2019.07.09撮影)

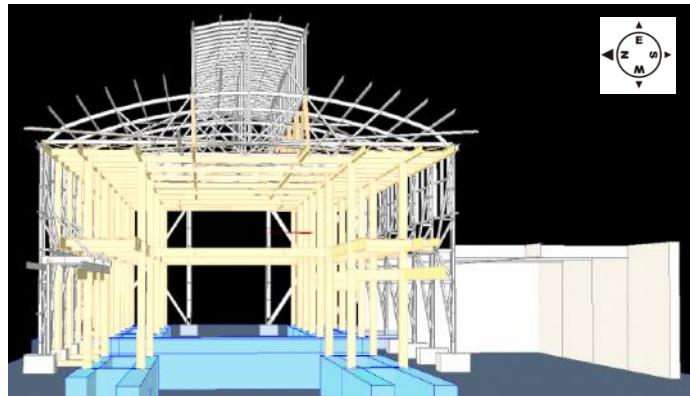
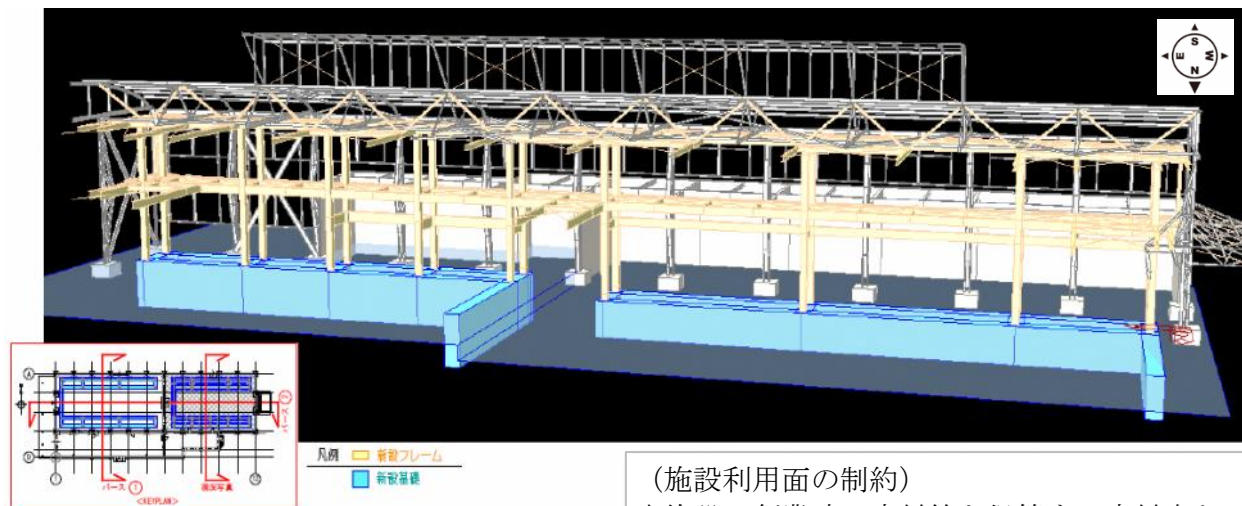
②パース図 (西→東)

③パース図〔全体〕

当施設は創業時の史料等を保管する史料室として活用中であり、安全確保水準で補強した場合、補強鉄骨が倍規模となるため、施設中央部しか空間がとれずに、施設の有効活用が困難となる。

(1) 補強方案 (工期：1年程度〔史料移転後〕)
