保全状況報告書

明治日本の産業革命遺産 製鉄・製鋼、造船、石炭産業(日本) (ID: 1484)

1 エグゼクティブサマリー

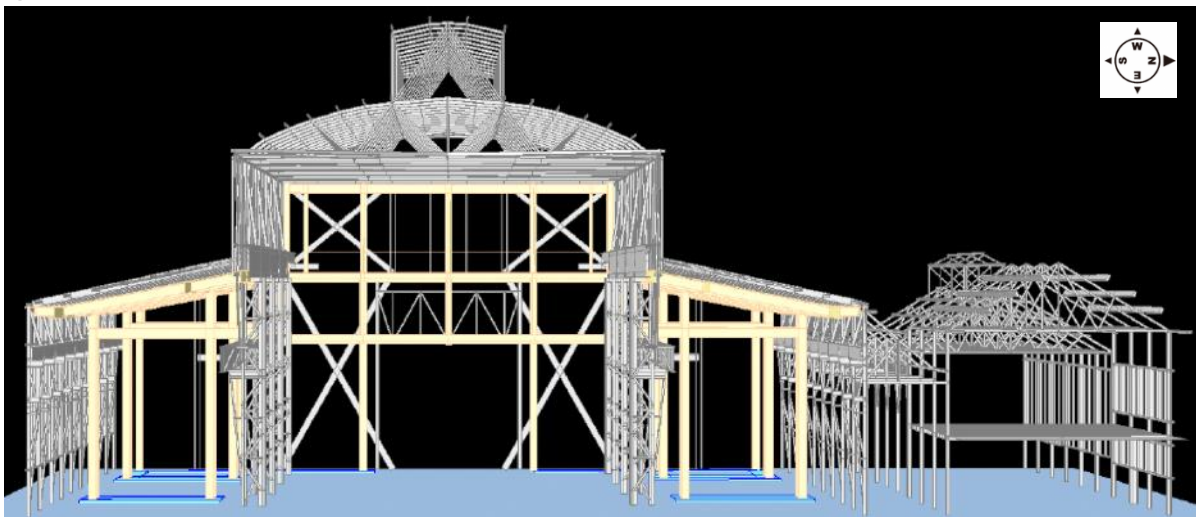
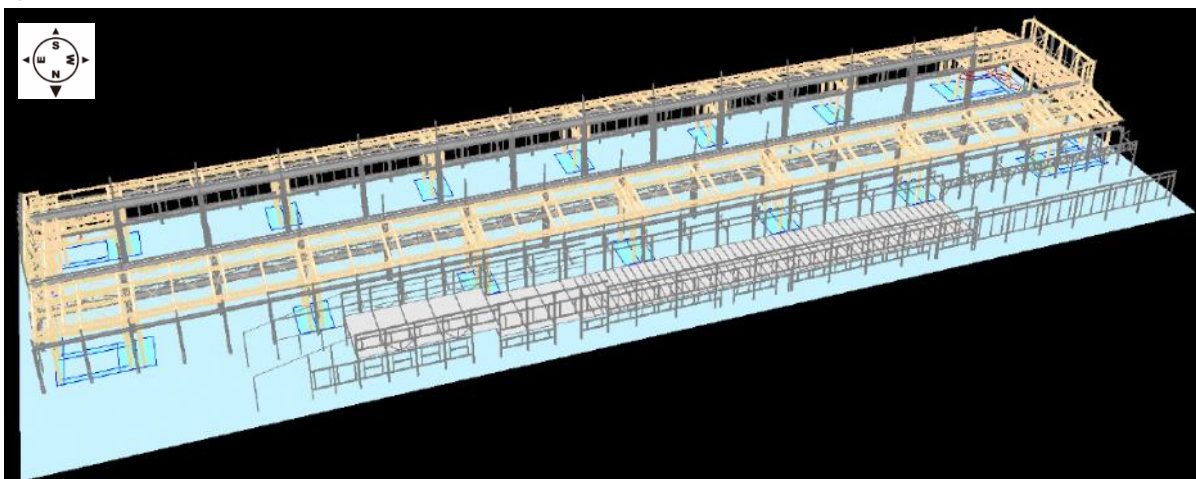
当施設は定修時オフライン作業、及び予備品置場として活用中であり、安全確保水準で補強した場合、補強鉄骨が倍規模となるため、予備品置場を確保できずに、施設の活用が困難となる。

今回補強案の場合においても、北棟の補強部に干渉する予備品ラック移設、南棟のホイストクレーン活用不可に伴う予備品ラック新設等の対策が必要であり、予備品置場能力を確保する対策を検討中。

②パース図〔東→西〕

③パース図〔全体〕

(1) 補強方案 (工期：2年程度〔予備品置場能力・移設対策含む〕)
