## 端島炭坑跡建物等調査結果（70号棟の現況調査）

### 居住施設劣化度調査

#### （1）70号棟の現況調査

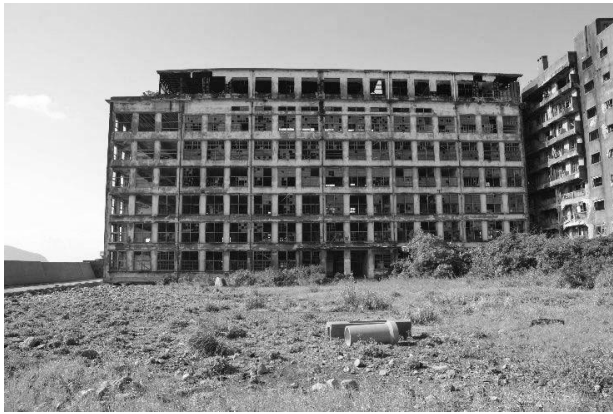
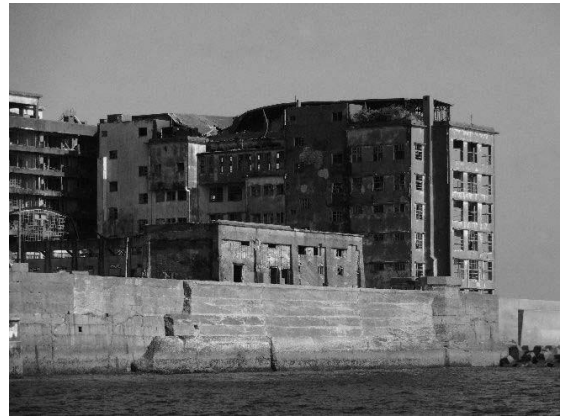
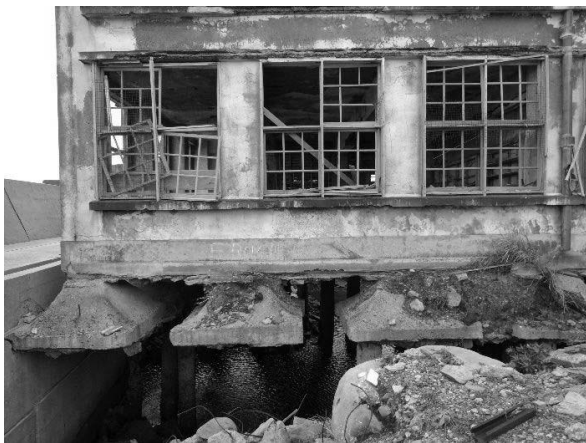
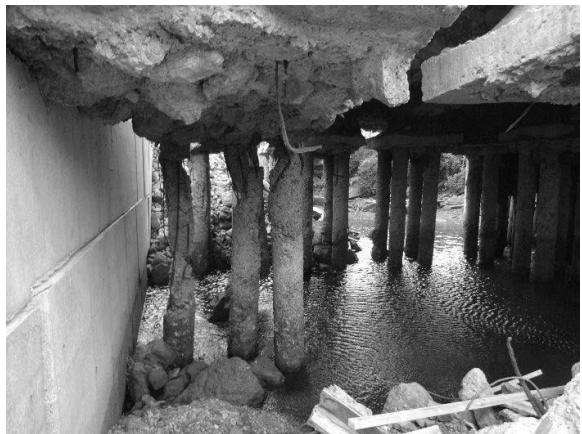
写真 2-4-111 70号棟現状

現在の70号棟は建築から60年が過ぎ劣化が進んでおり、外壁の一部は崩落及び亀裂が確認される他、基礎部が海水の浸食で杭頭が露出しているほか一部が欠損している。また、内部は柱・梁にクラックが多数確認されている（写真2-4-111）。そこで、建物基礎部が大きく洗掘されている70号棟建物の変状を把握するため、建物の東側角を基準点として、2回、高さを測定し、沈下の進行状況を記録すると共に、今後も測定箇所が把握できるよう測量箇所にマーキングを行った。加えて、建物の傾き（南北方向、東西方向）についても、2回、傾斜度を測定し、現状と進行状況を記録するとともに、今後も測定箇所が把握できるよう、測定箇所にマーキングを行った。調査完了後、調査結果を基に変状図を作成した。なお、洗掘箇所については平成26年度に図面を作成している（第2章第3節2．（4）参照）。

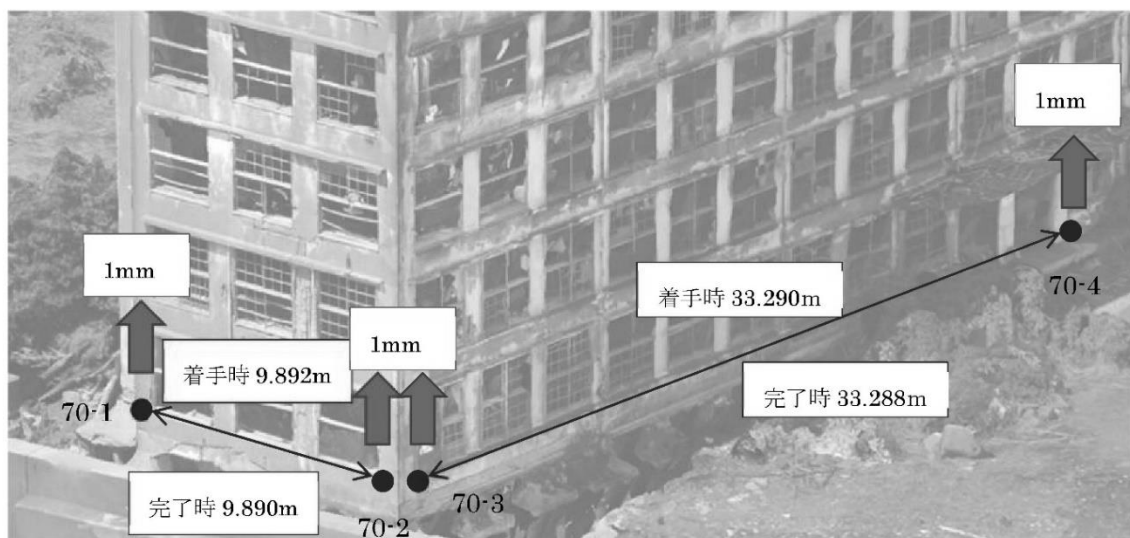
図 2-4-56 高さ・点間距離測定の結果

70号棟について、変位調査、3次元レーザー計測を用いた傾きの調査、及び劣化度調査を行った。調査の結果、変位調査の結果は変位が確認されなかった。また、建物の傾きについては、2階以上に対して、1階部分が東に15~20mm程度、張り出していると考えられることが看取された。

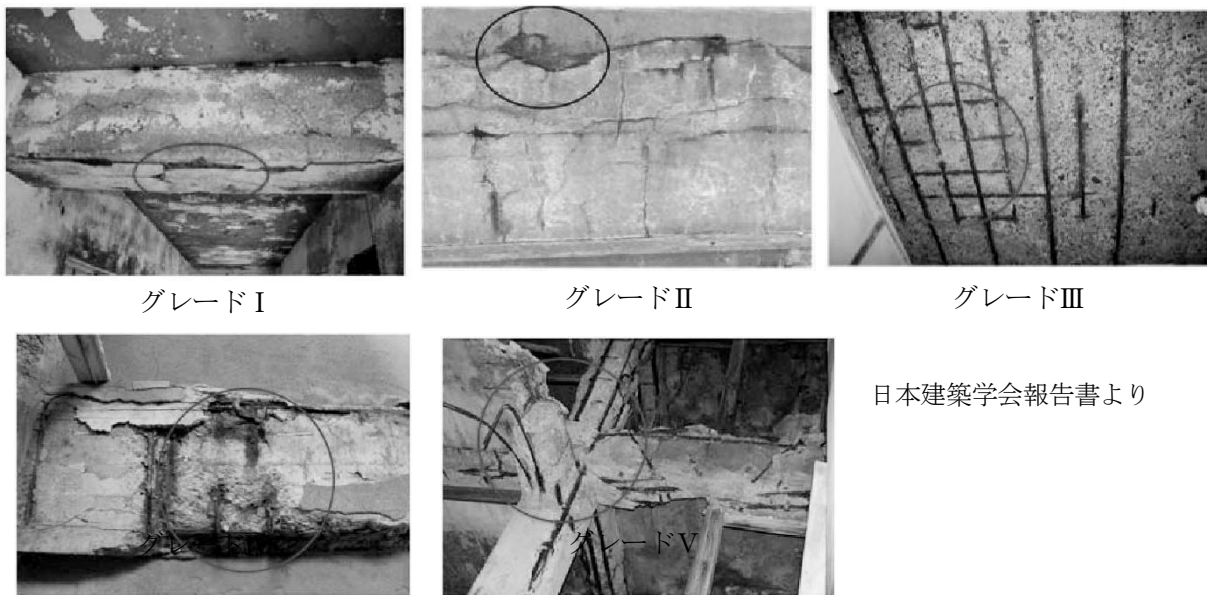
写真 2-4-116 端島の現状に合わせた劣化グレードの例

損傷度	損傷状況	凡例
グレード I	表面にひび割れ+錆汁

グレード III	腐食した鉄筋が露出している

グレード V	鉄筋の痕跡はあるが朽ちてしまっている（存在しない）

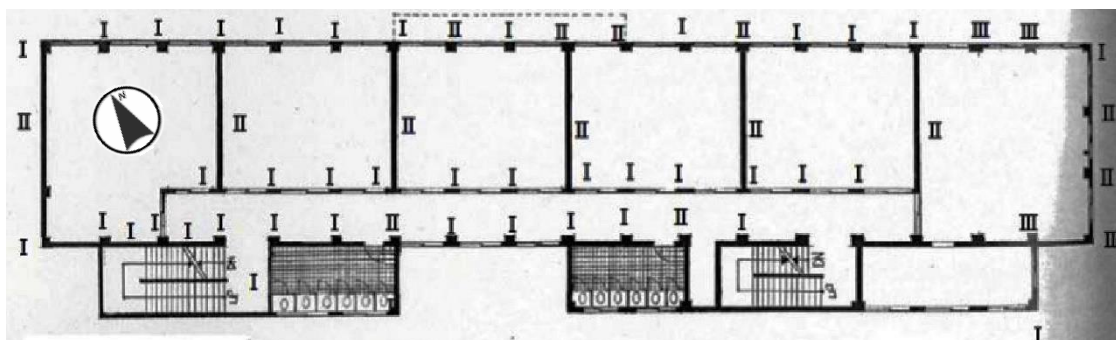
図 2-4-62 70号棟被災度区分判定結果 (1階・2階)

建物の鉛直部材（せん断柱、曲げ柱、柱なし壁、片側柱付き壁、両側柱付き壁）を対象にして目視調査を行い、表面のひび割れ幅、被りコンクリートの剥落、鉄筋の状態に基づき損傷度を評価している。以下に判定基準を定めた表（表 2-4-52）と参考例（写真 2-4-117）を示すと共に、70号棟 1階から6階の構造グレーディングの目視結果を示す（図 2-4-62・63）。判定結果を観察すると、西側より東側の損傷が著しいことが分かるが、3階については損傷にバラツキがない。

劣化グレードを算出した表を以下に示す（表 2-4-53・54）。集計結果を見ると、耐震性能残存率は最も低い2階で71.7%、最も高い5階で94.3%であった。また、損傷の判定は2階が「中破」であったが、それ以外の階は「小破」であった。

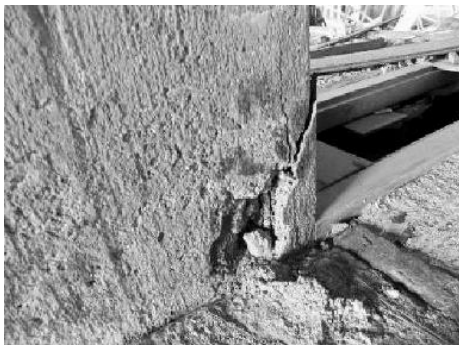
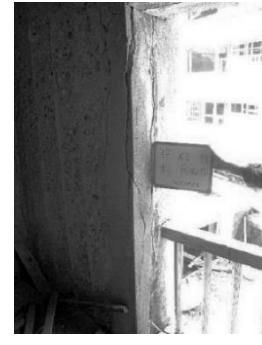
写真 2-4-119 劣化度 II

③-2 劣化度 II (長期 0.90、耐震 0.8)

腐食により鉄筋とコンクリートが肌別れし、若干、付着劣化している状態とした。

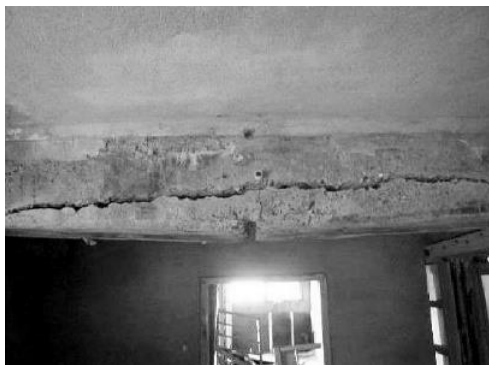
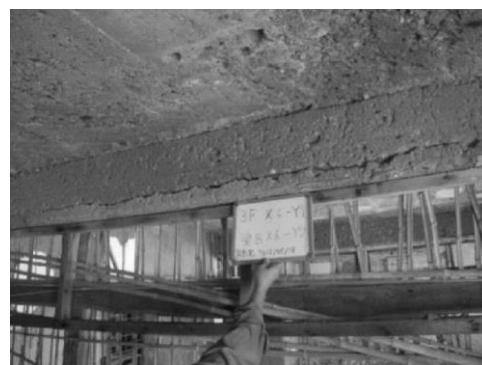
写真 2-4-120 劣化度 III

③-3 劣化度 III (長期 0.90、耐震 0.65片 / 0.33両)

かぶりコンクリートが剥落あるいはほぼ剥落と見なせる状態で、鉄筋のかぶり側がほぼ肌別れしているが、鉄筋のコア側はまだ付着がある状態とした。

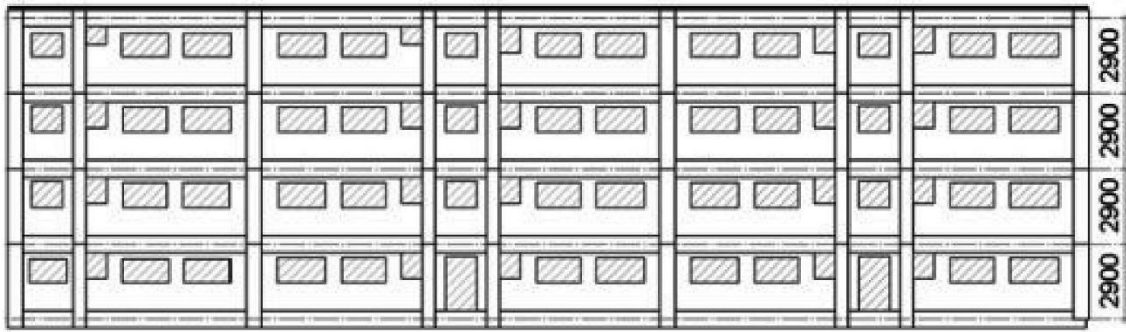
図 2-4-77 X1 通り架構図

『既存鉄筋コンクリート造建築物の耐震診断基準同解説』（一般財団法人日本建築防災協会 2001）に準拠して第 2 次の耐震診断を行う。ここでは建設当時の耐震性能を把握するため、経年指標  $T=1.0$  とする。診断結果を表 2-4-78 に示す。また、X 方向に関する部材の破壊形状と靱性指標  $F$  を図 2-4-80 に、 $C_r-F$  関係を図 2-4-81 にそれぞれ示す。多数の耐震壁がある Y 方向は、構造耐震指標  $I_s$  が構造耐震判定指標  $I_{so}$  ( $=0.6$  と設定) を上回り「安全」と判定された。一方、耐震壁の少ない X 方向では、北側の X1 構面に多数の極脆性柱があり、1 階及び 2 階で「疑問あり」となった。ただし、昭和 30 年代の建物としては比較的に高い  $I_s$  値である。

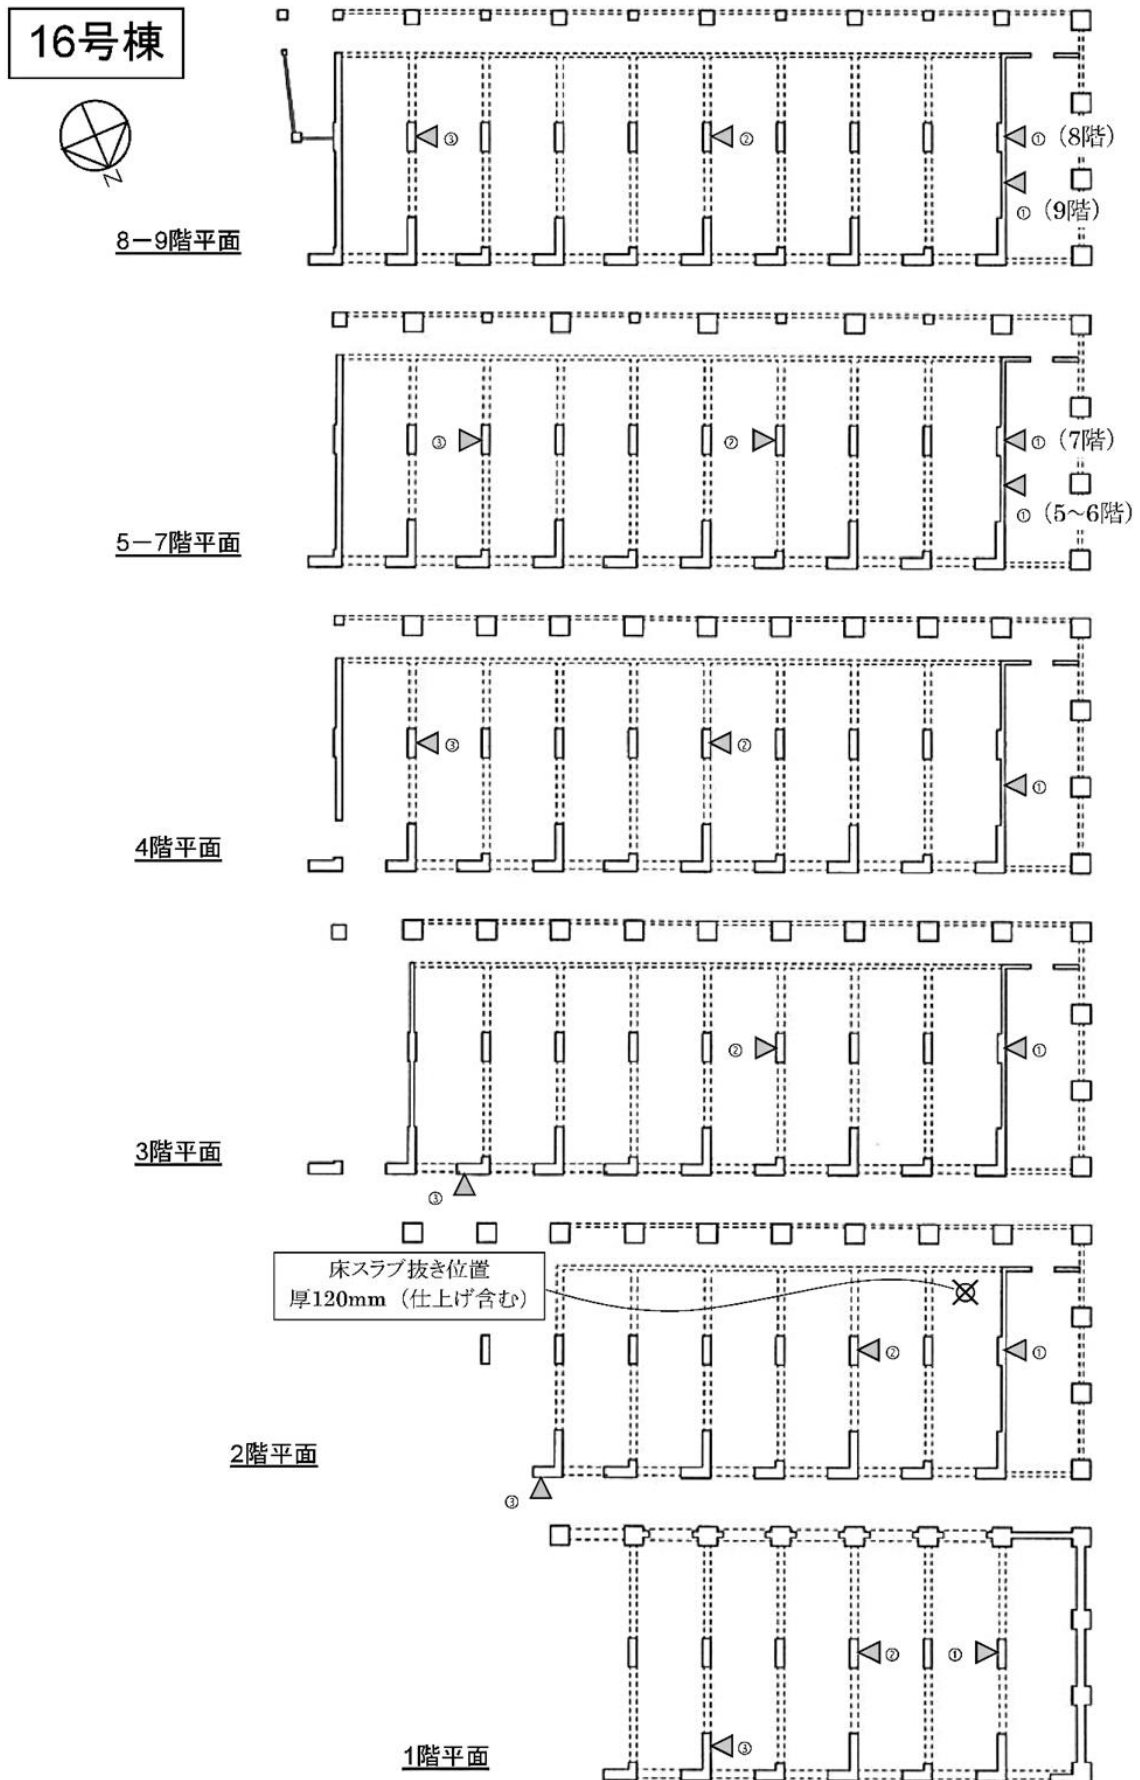
図 2-4-108 16号棟における圧縮試験用コンクリートコア採取位置

3号棟・16号棟・65号棟においてコンクリートコアを採取し、圧縮試験を実施した。各棟におけるコアの採取位置を図 2-4-107～109 に、圧縮試験の結果を表 2-4-84～86 にそれぞれ示す。いずれの建物においても標準偏差は大きいものの、圧縮強度の平均値は、3号棟で  $18.4(\text{N}/\text{mm}^2)$ 、16号棟で  $21.6(\text{N}/\text{mm}^2)$ 、65号棟で  $15.2(\text{N}/\text{mm}^2)$  となり、建設年当時の一般的なコンクリート強度と同等以上の値を示した。なお、現状の劣化状況を考慮して構造安全性を考えると、3号棟は現行の耐震基準に従えばほぼ問題なく、大地震に対する危惧はあるものの中地震であれば倒壊の危険性は低い。

一方、16号棟や65号棟の構造性能は不十分であり、中地震でも甚大な被害を受ける懸念がある。

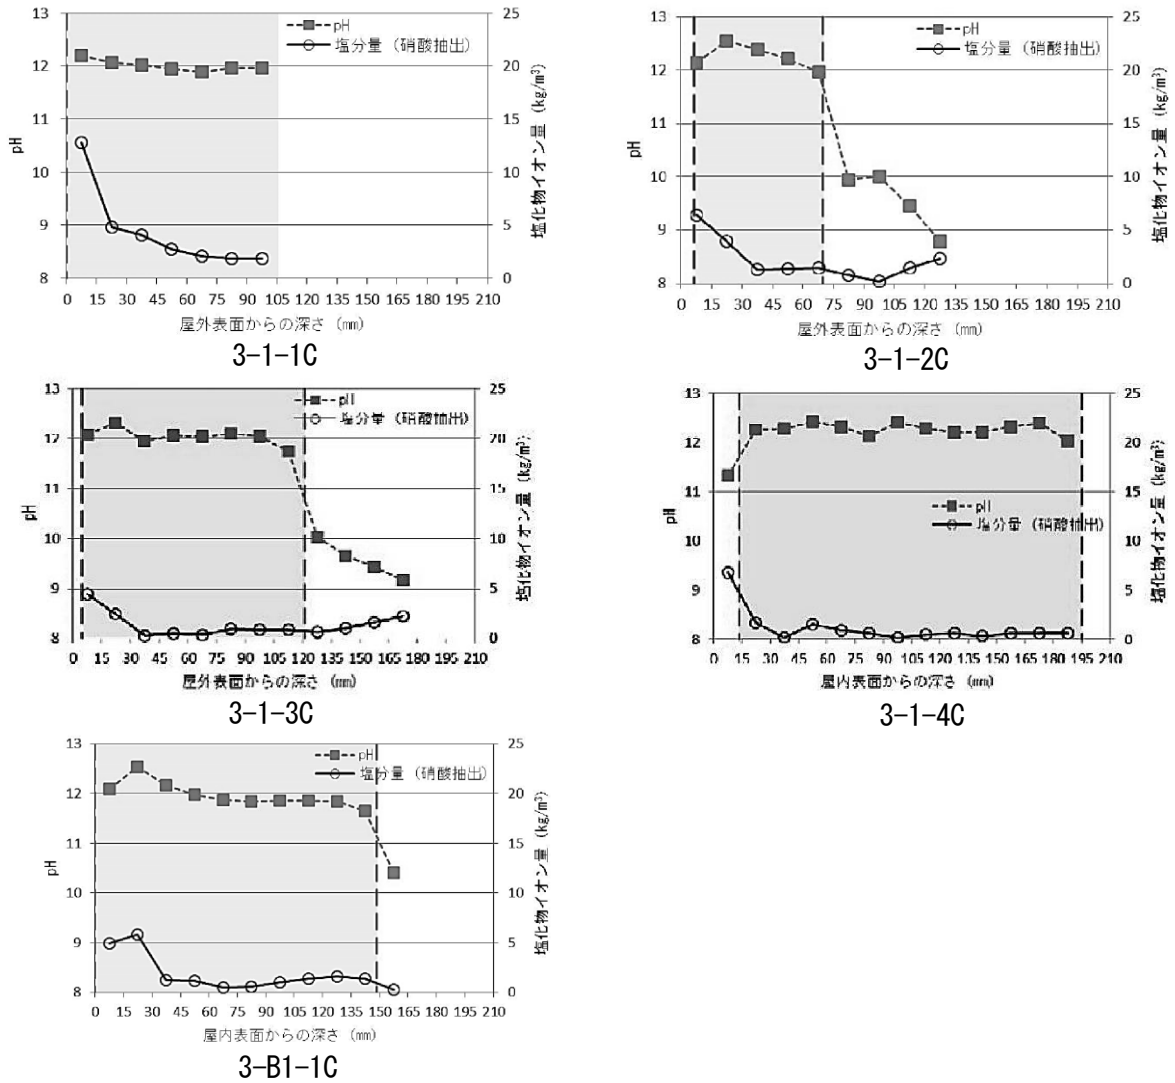
図 2-4-111 3号棟におけるコンクリートの塩化物イオン分布

なお、内在塩分濃度が非常に高い要因としては以下の3つが考えられるが、その確定には更に詳細な調査を実施する必要がある。

- ・海水をコンクリート用練混ぜ水として用いた可能性があること。
- ・海砂・海砂利を洗浄せずにコンクリート用骨材として用いた可能性があること。
- ・高潮の際に何回も海水を被っており内部まで海水が浸透した可能性があること。

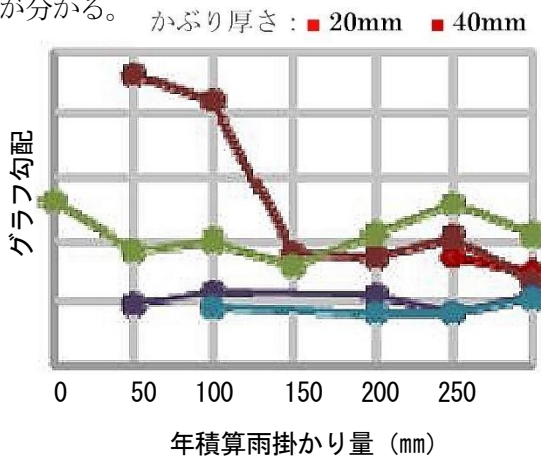
図 2-4-117 年積算雨がかり量とグラフ勾配

調査結果のまとめは他建物でも同様の傾向であるため、16号棟・17号棟・18号棟・19号棟・20号棟についてのみ示す。図2-4-117に期待劣化度（各劣化度にあたる同一建物の同一雨掛かりにある部材に対する割合から算出される期待値）のグラフ勾配（ $\zeta$ ）と年平均飛来塩分量の関係を示す。

ほぼ全ての場合においてグラフ勾配は正の値をとっており、年平均飛来塩分量が多くなるほど期待劣化度が大きくなる傾向が窺える。図2-4-118に年積算雨掛かり量と全飛来塩分範囲における期待劣化度の平均値の関係を示す。基本的にかぶり厚さが小さいほど、年積算雨掛かり量が増加するほど期待劣化度は大きくなっているが、かぶり厚さが大きくなるほど雨掛かり量の増加に対する期待劣化度の増加量は小さくなっており、80mm程度の大きなかぶり厚さになると雨掛かりの影響が殆どないことが分かる。
