発掘調査成果（端島炭坑跡坑口記録調査）

現況記録調査として平成 27 年（2015）に坑口記録調査を、平成 26 年（2014）及び平成 27 年（2015）に発掘調査を行った。

（1）坑口記録調査

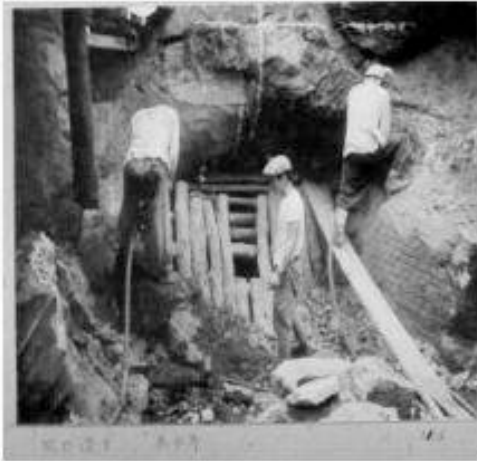
写真 2-3-50 昭和 31 年(1956) 6 月撮影

を残したままであったことになる。散乱している木材は板材であり、写真 2-3-50 に写っている様な丸木ではないので型枠材である可能性が高い。また、下部にはパイプが確認されるが用途は不明である。

昭和 31 年 6 月撮影「坑口造り 追水跡」

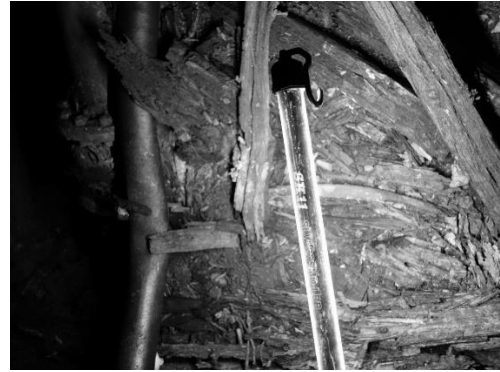
コンクリートには型枠の痕が明瞭に残る（写真 2-3-52）。入口付近に大量に散乱している木材は型枠が落下したものである可能性が考えられる（写真 2-3-53）。仮に木材が型枠であれば創業時は型枠

写真 2-3-53 1-R105 底面

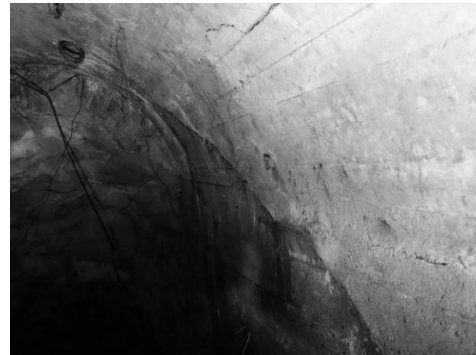
調査の結果、坑口 1 の斜坑は壁面をコンクリートで覆われており、坑道はやや左（西）に曲がりつつ目測約 5 m で行き止まりになることが看取された。なお、行き止まり部分はコンクリートではなく岩盤が露出していた（写真 2-3-51）。

先述した通り坑道はやや左（西）に曲がっている。これは坑口を閉塞しているコンクリート壁の中央部を開削した地点から正面を写真撮影した結果、坑口の右（東）側が画像に写っていることから理解できる（写真 2-3-51）。なお、撮影した画像から判断すると岩盤で行き止まりであるが、地下に坑道が続く可能性も考えられる。行き止まりが岩盤であることから閉塞したとは考えにくいことに加え、元従業員の証言を勘案すると、坑道は行き止まり付近から地下へ続いている可能性が高い。

写真 2-3-51 1-F100 正面

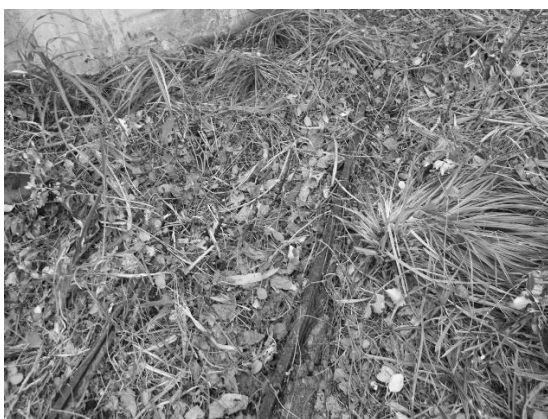
写真 2-3-58 坑口調査 2 トロッコレール

坑口の入口は土砂でレールを埋めた後にコンクリートで閉塞しており（写真 2-3-56）、レールは坑口の外にも残存している（写真 2-3-57）。昭和 32 年（1957）撮影の写真では坑内にレールが 4 本確認できるが現在坑口の外から確認できるレールは 2 本である（写真 2-3-57・58・59）。

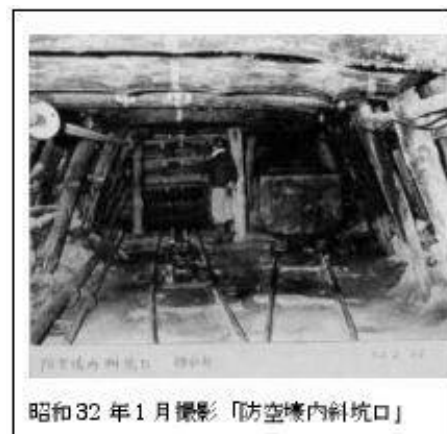
写真 2-3-59 坑口調査 2 昭和 32 年(1957)

坑口 1 の斜坑と異なり壁面はコンクリートが打たれていない。昭和 32 年（1957）撮影の写真（写真 2-3-59）からは壁面に材木を組んでいることが確認される。また、写真 2-3-59 にはレールが 4 本・2 線路分確認されているが、写真からは木材片と石炭片が堆積していたため確認できなかった。しかしながら、坑外にレールが残存しているため、材木片を除去すれば確認される可能性は高いと思われる。なお、残存しているレールは方向から考えると二股に分かれた坑道の右（北）側へ繋がっていると思われる。

推測の域を脱しないが、写真 2-3-59 が坑口 2 の斜坑内部を撮影したものとすれば、二股に分かれている坑道それぞれにレールが敷かれており奥へ続いていた可能性が考えられる。また、坑外に現存しているレールが 2 本・1 線路分である理由は、分岐が坑外ではなく、坑内で分岐していたためと思われる（図 2-3-76）。

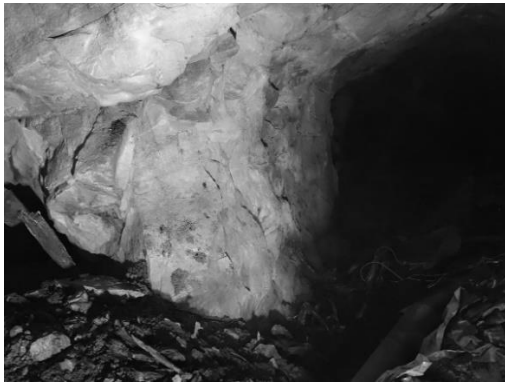
2-F01

開削箇所から撮影した画像を確認した結果、坑口から数メートル地点で坑道が二股に分かれており（写真 2-3-60・61）、壁面は岩盤のままであり（写真 2-3-62）、坑外で確認されたレールは木片と石炭片で確認できない状態であることが看取された（写真 2-3-63）。

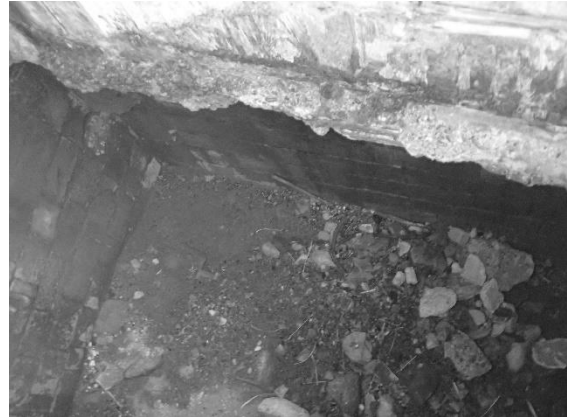
写真 2-3-66 3-A35_地下

第3 豎坑跡は、開口部 (0.97m×0.93m) から地下 7.45m程で土砂に到達し、その下は埋められている。また、一部湧水していた (写真 2-3-65・66) 豎坑内は 6.0m×3.81mの空間が確認された。空間の周囲は高さ約 4 mまでは砂岩の切石で積まれた石積で囲まれており、東・西・南壁の石積より上部は型枠が残るコンクリートが打たれていた (写真 2-3-68)。なお、北壁は石積の上部は半円型に煉瓦が積まれており、煉瓦の上部は空間が奥へ続いていた (写真 2-3-69・70)。

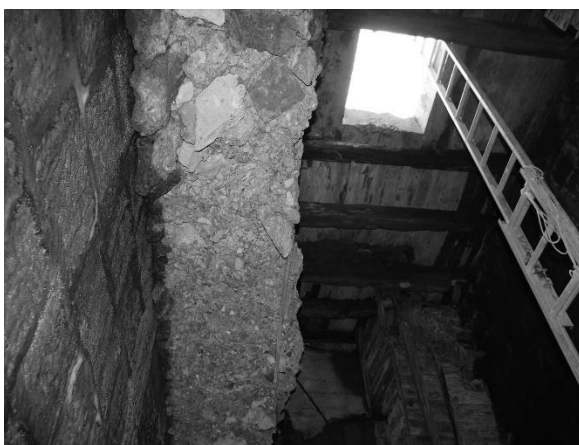
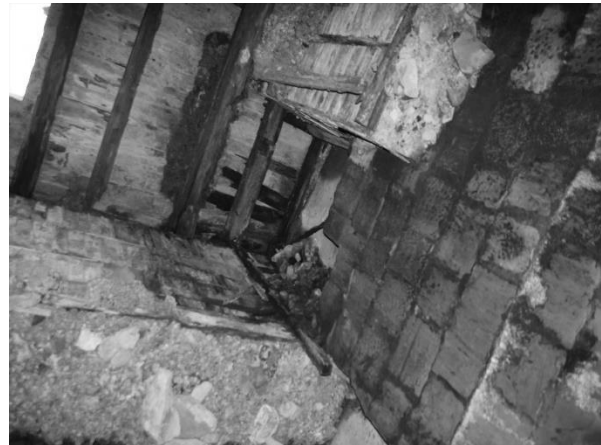
現在の開口部の裏側を観察すると栈木が通されていることが分かる。開口部の形状が開坑時から変わっていないのか、廃坑以降に現在の形状に変わったのかは不明であるが、現在の開口部(0.97m×0.93m)では採炭するには狭いため操業時の坑口は現在より広がった可能性が高い。廃坑時に開口部を全て塞がずに開口させた理由は不明であるが、廃坑後も排気などの用途で使用するために開口させていた可能性が考えられる。
