第3 堅坑捲座の構造調査（端島炭坑跡建物等調査）

名称：総合事務所

場所：長崎市高島町端島

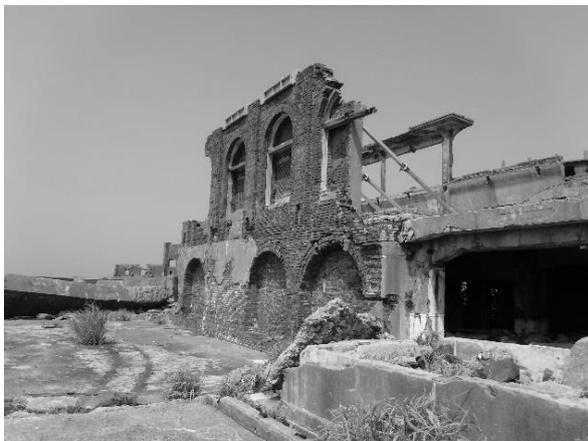
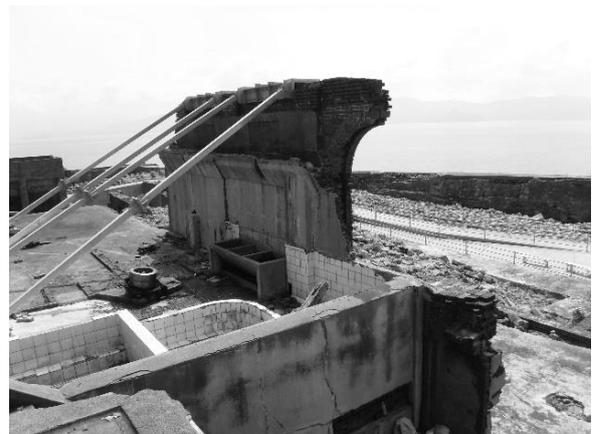
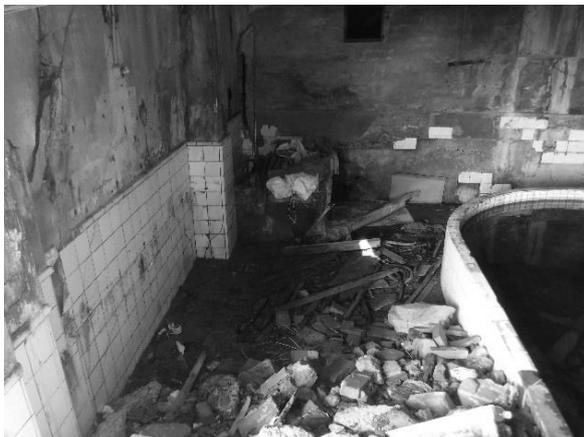
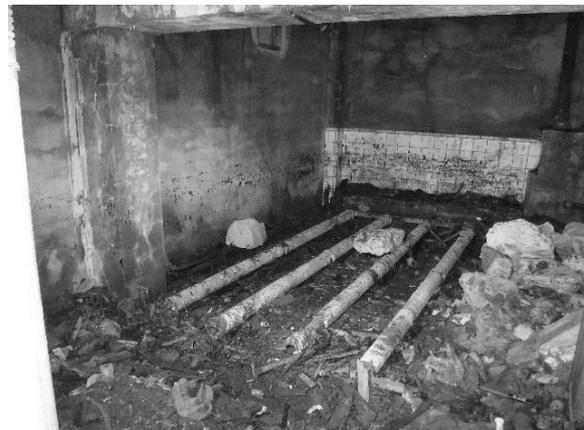
写真 2-4-63 総合事務所外観

現況：第 3 豎坑捲座跡の煉瓦壁と一体の建物として残存している。内部の柱、梁、床版下面には剥離、鉄筋露出が見られ、今後劣化が進行する可能性がある。2 階屋根、外壁は崩落している。

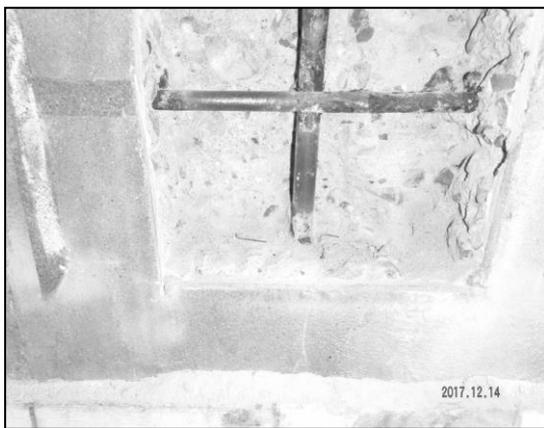
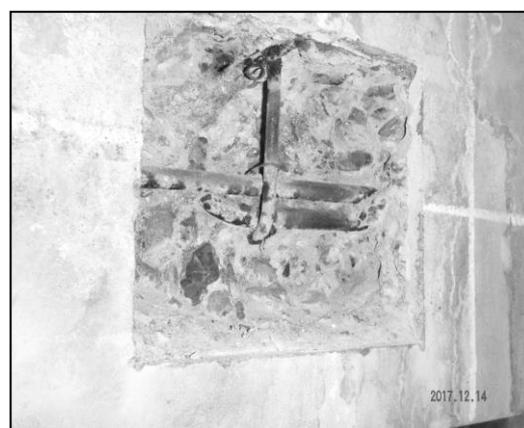
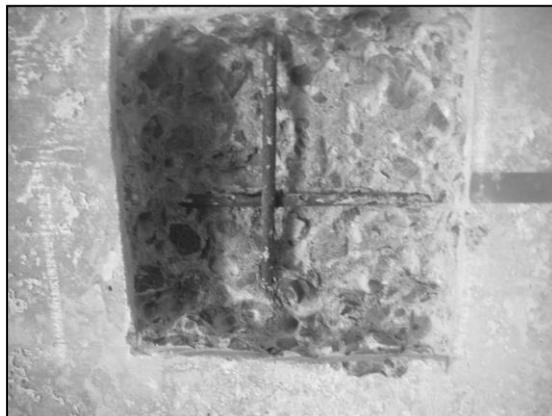
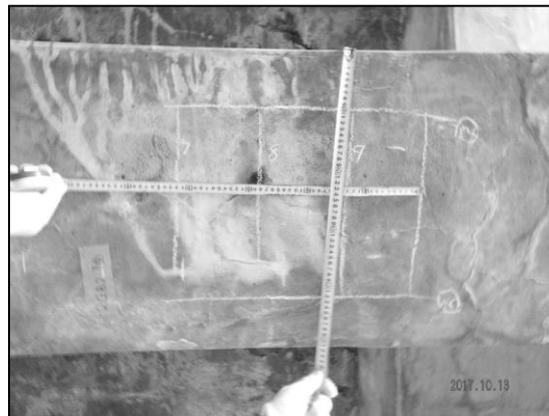
写真 2-4-66 鉄筋状況

各測定箇所の鉄筋径、鉄筋間隔、かぶり厚さ、鉄筋腐食度（目視による）を表 2-4-33 に示す。鉄筋の腐食は梁と柱が腐食状態Ⅲで鉄筋の周囲または全長にわたって浮き錆が生じている状態であった。柱については帯筋がわずかに断面欠損している状態であり、腐食の進行が著しいことがわかる。

かぶり厚さにおいては建築基準法施行令に定める厚さと比較してみると、すべての箇所において基準以上の厚さを示している（写真 2-4-66）。

また、梁を下面から鉄筋探查をした結果、下端筋が 2 本しかないことが分かった。

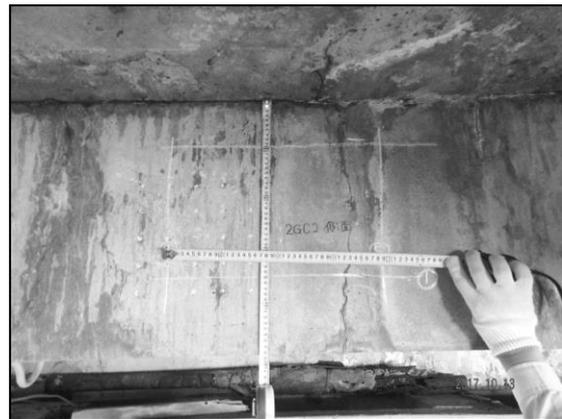
配筋状況 (2G02 側面)

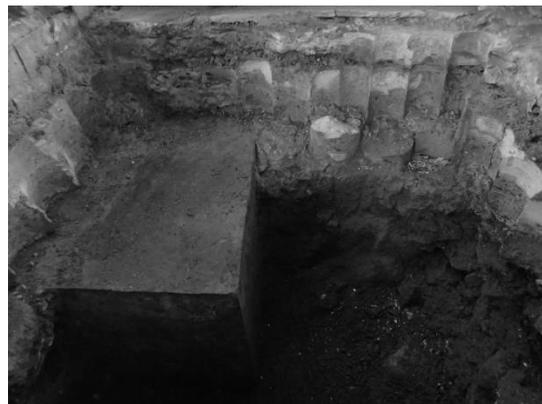
写真 2-4-83 試掘箇所① 基礎

人力掘削に先立ち、床面に張られていた厚さ約 35 cmのコンクリートを撤去したところ、基礎と思われるコンクリートを確認した (写真 2-4-84・85)。その後、基礎の周囲を掘削した結果、厚さ 40 cmで底面を確認した。なお、床面から基礎の底面までの深度は 75 cmである。試掘箇所①は建物の基礎と思われるコンクリート構造物を確認した。基礎には劣化、沈下等は確認されない。

試掘調査の結果、試掘箇所①は基礎を確認することが出来たが、試掘箇所②は側溝を残す必要があった為、試掘調査を継続出来ず基礎を確認することが出来なかった。なお、試掘箇所②はコア採取により基礎の存在を確認した。試掘箇所①については基礎に損傷はなく、目視による確認ではあるが沈下も見られなかった。また、鉄筋探査を行ったところ、基礎は無筋であった。なお、試掘箇所①、②いずれから地中梁は確認されなかった。

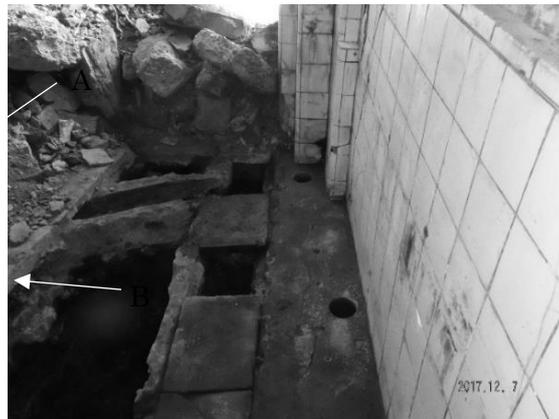
今回調査では、総合事務所の基礎及び基礎梁の状況について把握するために、基礎の試掘調査を行った。煉瓦壁に近接している試掘箇所②（A通り 3 柱下部）については、埋設された側溝があり、基礎フーチングの形状は把握できなかったが、柱の根元部分（A部分）（写真 2-4-104）と地中梁があると想定される（B部分）（写真 2-4-105）で鉛直方向にコアを採取した結果、（写真 2-4-105）に示すように A 部分、B 部分とも表層に約 350mm の無筋コンクリートのコンクリート層があり、B 部分ではその下部に煉瓦壁の基礎と考えられる煉瓦及び基礎石、A 部分では基礎フーチングと思われるコンクリート層が約 250mm その下部に煉瓦壁の基礎と考えられる基礎石が確認された。試掘箇所①についても同様に約 350mm の無筋コンクリートのコンクリート層があり、無筋の厚さ約 400mm の独立フーチング基礎が確認された。想定断面図を（図 2-4-50）に示す。

以上の結果より、基礎形式は無筋の独立フーチング基礎と推測され、煉瓦壁と接続する箇所の柱下部の基礎は先に存在した煉瓦壁基礎を残したままその上部に基礎フーチングを施工してあると推測される。また、基礎梁はコアボーリングの結果、鉄筋探査の結果から存在しないことが判明した。

写真 2-4-104 コアボーリング箇所 A通り 3 柱

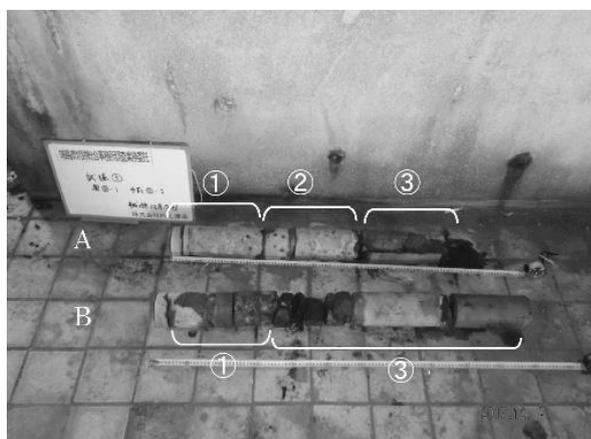
- ① 土間スラブ 350mm
- ② 基礎フーチング
- ③ 煉瓦壁基礎

写真 2-4-105 採取コア断面写真

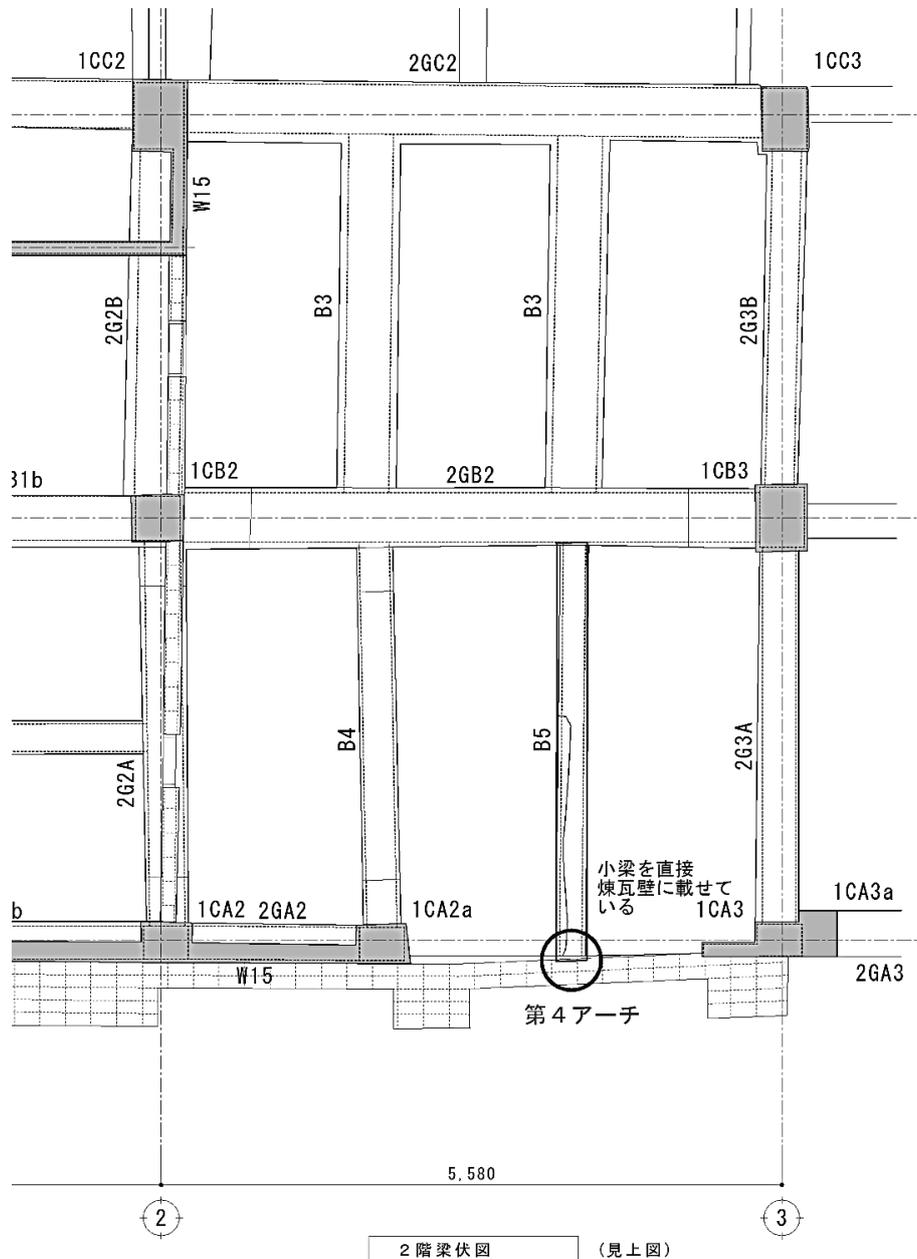
図 2-4-51 2階梁伏図

また、総合事務所の(図 2-4-51) 示す小梁は、(図 2-4-52)・(写真 2-4-106) に示すように煉瓦壁第4アーチ上部に直接載せてある状態であり、アーチ上部に負担がかかっている状況である。

この小梁が受けるスラブは、目視調査の結果後から新設若しくは打ち直しを行った形跡があり、アーチ上部に架かる小梁もその際に増設する形で設けられたと考えられる。
