「明治日本の産業革命遺産 製鉄・製鋼、造船、石炭産業」 (No. 1484)

寺山炭窯跡（構成資産 2－2）の大雨による被災状況及び今後の対策について

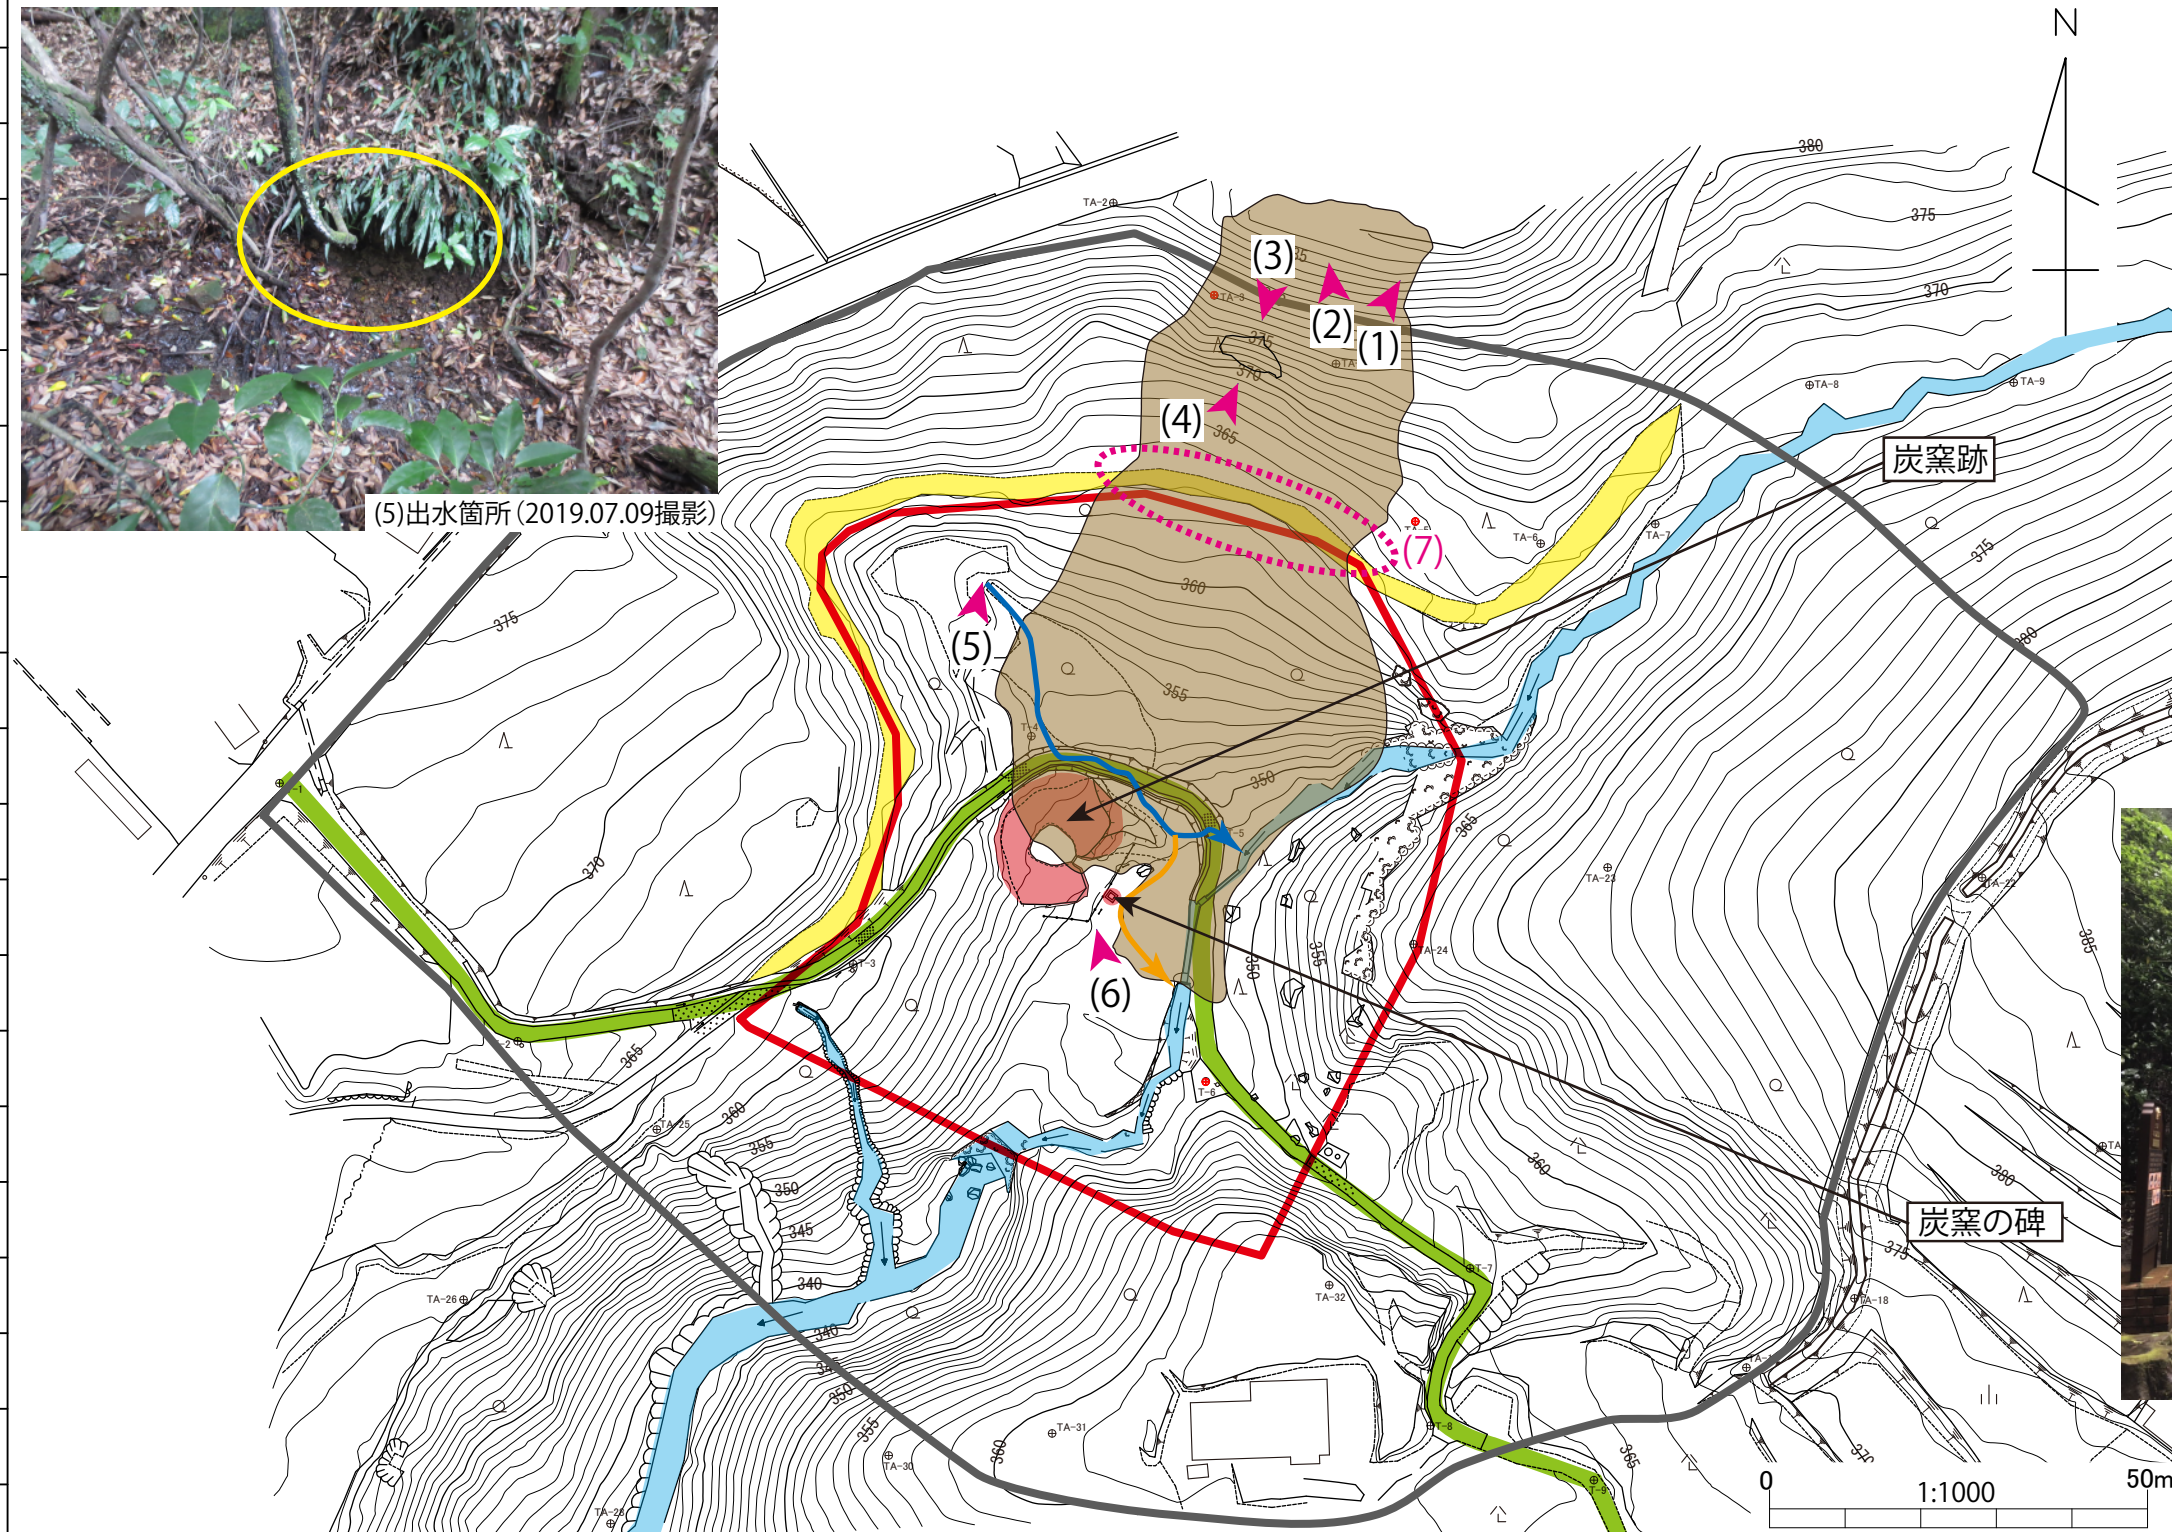
(5)出水箇所(2019.07.09撮影)

- 炭窯跡の北側の谷部から流れ出た大量の雨水が炭窯跡の前庭部の地表面を洗掘したため、堆積土砂を部分的に掘削するとともに、土のうを積み上げるなどして流路を変更した。今後、大雨や台風により流路が変わることも想定されることから、流路の管理を適切に行うこととする。
- 炭窯跡の正面左側の石積み崩落箇所は、石積み背面の土が露出した状態にあり、当該箇所に直接雨水が流入した場合、土砂流出とともに残存する石積みが崩落する恐れがあるため、土のうやシートによる保護を図る。
- 炭窯跡に流入した土砂の除去及び樹木等の撤去を行うとともに、被災状況の調査を行い、記録する。その際には、炭窯跡の遺構に影響がないよう細心の注意を図る。
- 崩落した石積みの石材については、写真撮影や測量等により位置を記録しながら取り上げ、負の影響がない状態で保管する。
