1. 報告書の概要

この保全状況報告書は、「明治日本の産業革命遺産 製鉄・製鋼、造船、石炭産業」の構成資産である、以下の事案についての報告を行うためのものである。

旧集成館（エリア 2/構成資産 2-1）の緩衝地帯における JR 鉄道駅の新設計画に関する進捗状況報告

寺山炭窯跡(エリア 2／構成資産 2-2)の災害後の修復・復旧事業計画案に係る遺産影響評価報告書

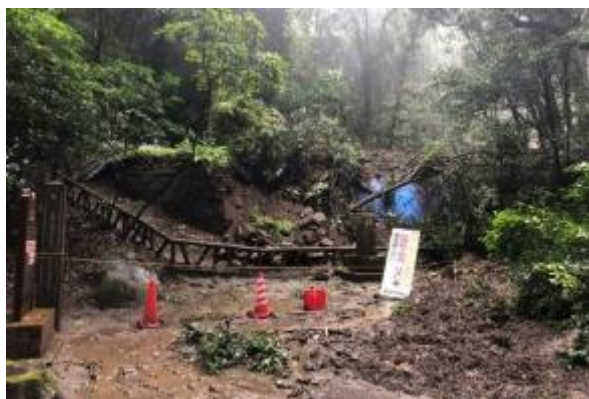
写真3 被災状況(炭窯)(2019.7.1撮影)

2019(令和元)年 6 月 27 日～7 月 4 日の大雨の影響により、寺山炭窯跡の炭窯本体(以下「炭窯」という)は 6 月 28 日及び 7 月 1 日の 2 度にわたって部分的に崩壊した(写真 1～4)。

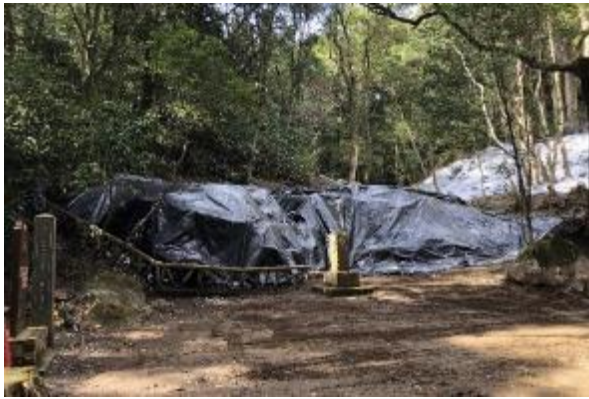
写真 5 炭窯の現況(2020.3.12 撮影)

崩壊後は周辺一帯を立入禁止とし、来訪者の安全性を確保するとともに、炭窯及び斜面地には、さらなる浸水・流水による被害を防ぐため、応急措置として防水シートによる被覆を行った(写真 5・6)。また、炭窯については、天端部分の防水シートに水が溜まらないよう土のう等を用いて炭窯の内側と外側の両方向へ排水し、斜面地については、防水シート上を流れる雨水が炭窯の方向へ集水するのを防止するため、斜面地下部の平坦面に排水路を設定して付近の河川へ導水できるようにした²。

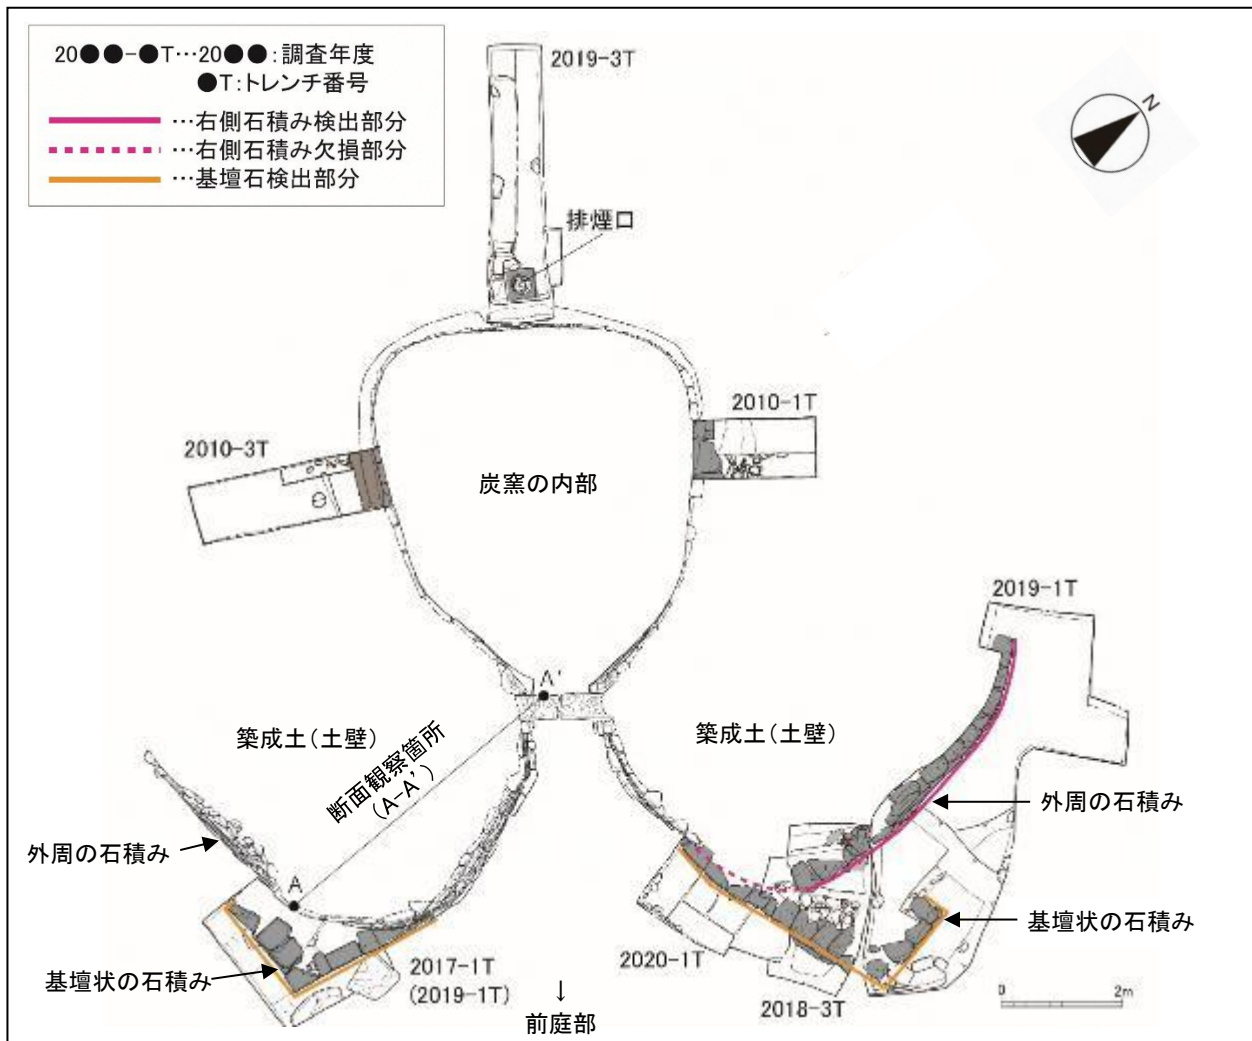
図3 主な発掘調査区と調査成果図

炭窯の全形・基礎構造を把握するため、鹿児島市が設置する考古学や遺産保全、建築・景観など各分野の専門家から構成される「集成館地区整備活用専門家委員会」の助言・指導の下に、鹿児島市が主として炭窯の外周部分の発掘調査を実施した。その結果、炭窯の北東側にも石積みがあり、前庭部の地下には平面形状が方形を呈する基壇状の石積みが発見されていることを新たに確認した(図 3)。

石積みの欠損部分は炭窯の正面北東側に存在し、定期的な変位測定によってその周辺石材が異動し、不安定な状態となっていることが判明した。2020(令和2)年の発掘調査において当該箇所の基礎部分を確認していることから、その上部に新規石材を補充するうえで根拠となる考古学的情報は明らかである。

炭窯の壁体内部への流入雨水を低減させるために、壁体天端への適切な排水対策を行うとともに、石積みが欠損し新規石材により積み足した部分と発掘調査により明らかとなった北東側の地下の石積みとを接続し、一部露出・復元を行うこととしている。ただし、その詳細な手法については、2021年2月までに完了する基本設計及び来年度以降に予定している実施設計の各段階において定める。

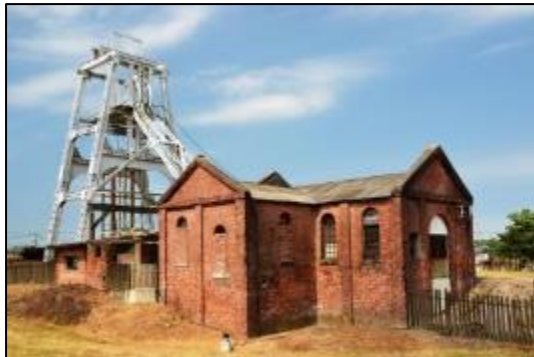
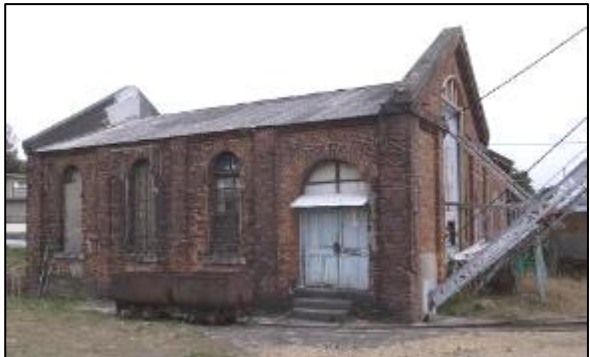
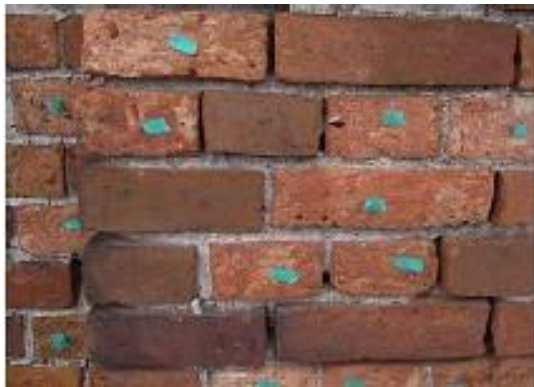
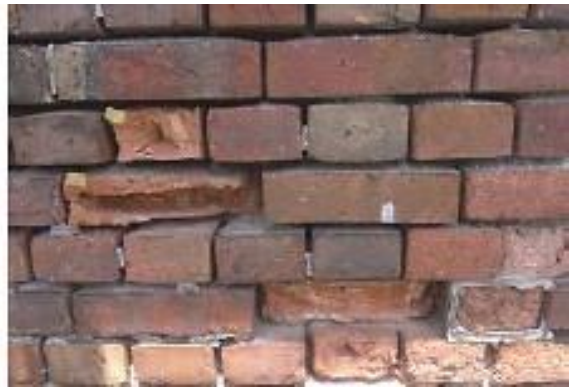
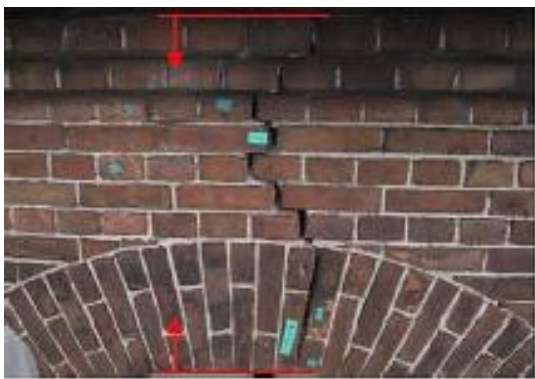
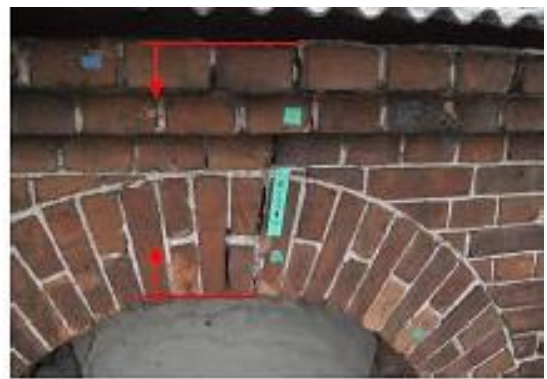
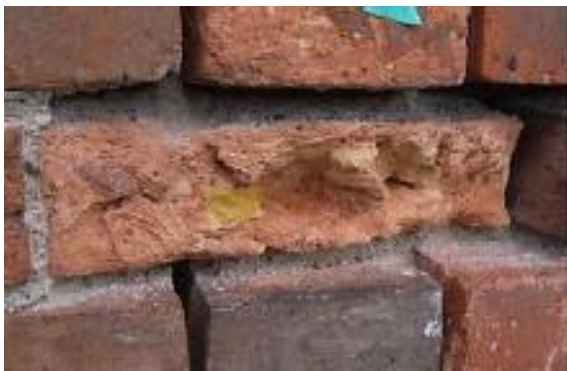
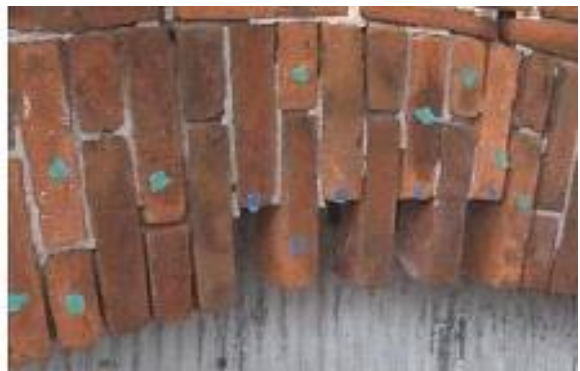
添付資料—1

一方、建物内外面は煉瓦の欠損や欠失が多く見られる。また一部アーチ頂部にも欠失が見られ、煉瓦崩落の恐れがある。屋根の腐食により雨漏りも著しく、煉瓦壁体へ雨水が伝わっている。これを契機として塩類が析出し、目地材の欠損が多く見られる。これらは建物の保存に悪影響を及ぼしており、第39回世界遺産委員会決議においても、「三池炭鉱・三池港では、物的素材の保全状態が悪い。」と言明されており、早い対策が必要である。(添付資料—1)

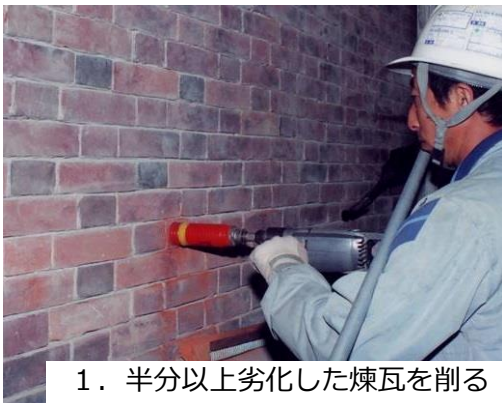
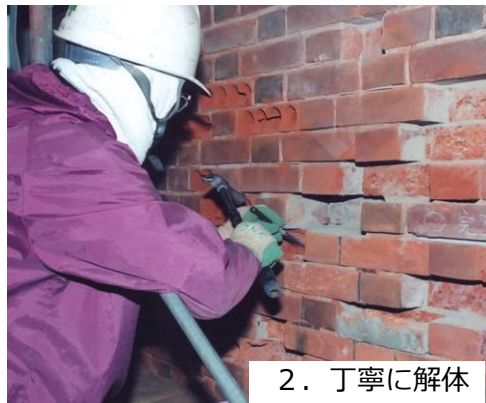
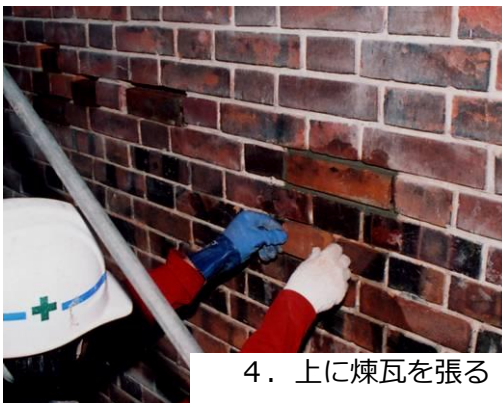
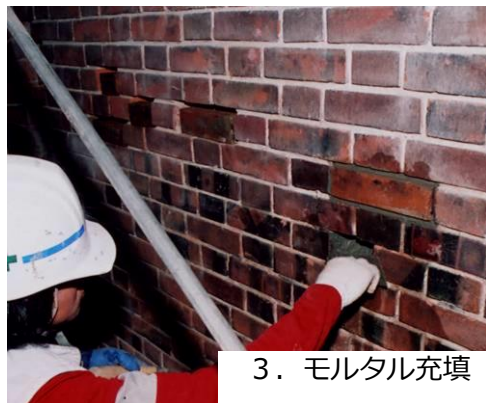
煉瓦補修 このように深く劣化してなくなった部分に補足煉瓦を張り込む

修理する。この時もオリジナルの部材はそのままに部分的に修理することが前提である。また、煉瓦の外壁で劣化のため、破損が著しい部分においては、破損箇所に煉瓦を部分的に継ぎ足す作業や、煉瓦と煉瓦をつなぐ目地がすかすかになっている部分を埋める作業などを行う。(添付資料―5) これらの作業もオリジナルの部材をそのままに、部分的に修理することが前提である。このように、閉山時の状態を維持することを目的とした保存修理を行い、既存部材を使用したまま、部分的な補修を行う。

1. 半分以上劣化した煉瓦を削る

2. 丁寧に解体

4. 上に煉瓦を張る

3. モルタル充填

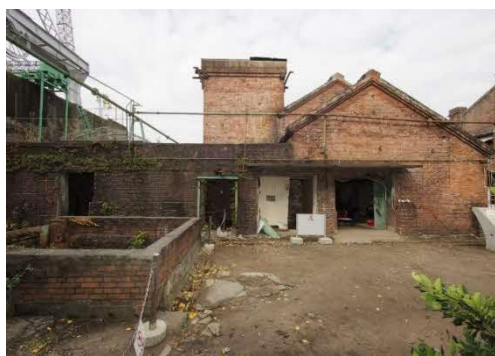
図4 倉庫及びポンプ室

今回工事を行う倉庫及びポンプ室、安全燈室及び浴室は、明治期の煉瓦造建造物である。当初は坑内に必要不可欠な扇風機及び機械室で長大となった坑道を運用する為に不可欠な施設であった。炭坑の存在を証明する重要な要素であるが、建物の破損が著しい。

煉瓦壁には、後世の短絡的な改変により開口部が設けられるなど、欠損や欠失が多くみられる。また、一部アーチ頂部にも欠失が見られ、煉瓦崩落の恐れがある。屋根の腐朽により雨漏れが著しく、煉瓦壁体へ雨水が伝っている。これを契機として塩類が析出し、目地材の欠損が多くみられる。外壁部分は植物が繁茂している。排気塔内部は上部屋根の欠失により、風雨にさらされているため、植物の繁茂が著しい。煉瓦壁に取付く、扇風機室時代の機能性部材の痕跡である鋼材は爆裂が著しい。特に排気塔頂部の鋼材は、雨水侵入の影響もあり、進行が著しく、煉瓦への影響が多大となり、目地にクラックを生じさせている。

床組は、軌条を煉瓦壁に差し込み大引きとし、ひと回り小さい軌条を根太としている。地下空間は、雨漏れと排水路の水により常時湿潤状態となっており、軌条は、錆の進行が著しく層状に分解・剥離し、表面研磨によって形状が保たれる限界を超えている。床材は、軌条上に PC 板（プレキャストコンクリート）を敷き込んだ上、モルタル塗りにて仕上げられている。一部に PC 板現しや木材敷き込みの箇所がある。PC 板には、鉄筋の爆裂した箇所が散見される。木材の床板・根太材には、蟻害や腐朽が著しく、壁際で脱落が顕著である。一部の床は、煉瓦壁に差し込み大引きとして利用している軌条と一体的に打設した無筋コンクリート床としている。下部の地下倉庫は、漏水等の影響で常時湿潤状態であり、無筋コンクリート床と一体的に打設された軌条は爆裂し、露出している。

母屋・登梁などの小屋組部材のほとんどは、屋根からの雨漏れによる腐朽により白蟻の浸入が認められ、部材の腐朽状況が著しい。

陸屋根部分は、煉瓦にモルタル仕上げとし、モルタルにて防水措置を取っている。モルタルは、割れと剥離などにより不陸となり、水はけ不良と雨漏れが生じている。棧瓦葺部分の野地部材は、そのほとんどが雨漏れによる腐朽及び白蟻の浸入が顕著に認められ、部材の腐朽状況が著しい。またこれにより野地と瓦が落下し、穴の開く部分が確認できる。排気塔頂部には波板鉄板スレート葺の屋根が施されていたが、風害による破損及び雨漏れ、これに伴う腐朽により欠失している。

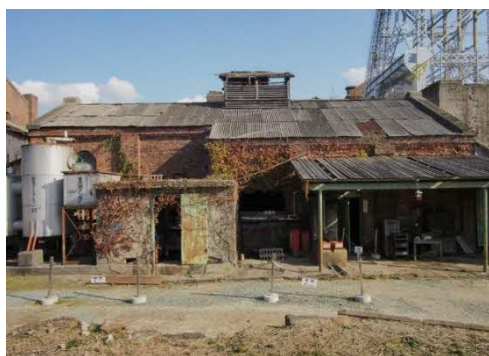
図5 安全燈室及び浴室

煉瓦壁には、後世の短絡的な改変により乱雑に開口部が設けられるなど、欠損や欠失が多くみられる。一部開口部には楣の取付けもなく、目地の付着力のみで煉瓦壁が構成される個所があり、煉瓦崩落の危険性が大きくある。また、一部開口部は、木製建具施工のために後補煉瓦にて挟み込まれている箇所がある。その箇所の後補煉瓦は、塩類析出による風化が著しい。外壁部分は、植物が繁茂している。特に、軒周りの屋根欠損部は繁茂が著しい。煉瓦壁頂部の軒蛇腹付近は、後世の屋根の改変により内側部の煉瓦壁が一部斫りとられている。乾燥室では、この部分に煉瓦壁が増設されており、この影響で一部煉瓦壁の外周部に孕み出しが見られる。

モルタル土間は、モルタルの剥離が散見される。浴室・脱衣室には、排水のために溝が造られているが、堆積物により堰き止められている。

浴室部分の天井は、越屋根の崩壊に伴い、雨水が侵入し、腐食・腐朽が進行している。特に越屋根の天井部分は、脱落が著しい。脱衣室の天井は、屋根からの雨漏れの影響で汚損・腐朽が進行している。乾燥室の天井は、妻面の漆喰壁の崩落に伴い、重みでトタン板が落下している。陸梁、軒桁、母屋等、軒周りの部材は、屋根の欠損部より雨水が侵入し、腐朽が進行している。

屋根は、セメント波板のスレート葺きとなっているが、セメント波板の割れ破損が著しい。建造当初には棧瓦葺きであった屋根を、波形鉄板に葺き替えており、かつ小屋組の高さを変更して上げている。妻面との取り合いにおいて、施工不良により雨水が侵入し、小屋部材の腐朽、漆喰壁の崩落の原因となっている。越屋根は、強風被害により屋根葺材が脱落し、小屋組と天井の一部を残すのみとなっている。これにより雨水の浸入は著しく、越屋根部材の腐朽を助長している。

乾燥室の漆喰壁は、屋根からの雨水の浸入により剥離・剥落が著しく、そのほとんどが剥落している。安全燈室の妻面は、漆喰の剥落した痕跡が確認できる。

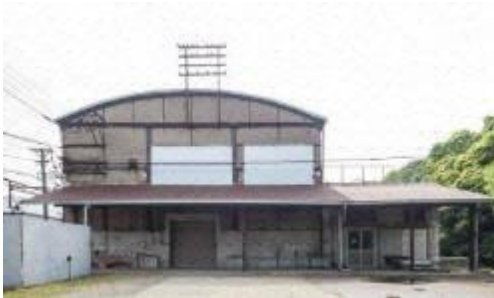
旧鍛冶工場（西面外観）

旧鍛冶工場：2017年度に実施した建物の耐震診断の結果を踏まえ、2018年度に耐震設計を実施し、2019年に世界遺産センターへ報告済みである。設計の概要は、内部鉄骨及び建物外観を保存するため本建屋の重点的な内部補強、安全面、利用面、地震被害の軽減化と損傷時に迅速な修復を行うための補強方法の準備等に配慮し、補強する柱の数を最小限とした方案である。なお、建物の外観整備工事（2017年報告、2018年ユネスコ承認済み）については、耐震補強工事と同期化した工事を実施予定である。

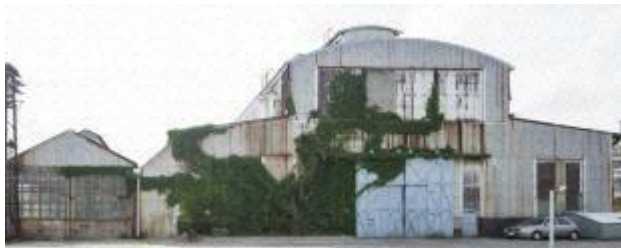
修繕工場（西面外観）

修繕工場：2017年度に実施した建物の耐震診断の結果を踏まえ、2018年度に耐震設計を実施し、2019年に世界遺産センターへ報告済みである。設計の概要は、内部鉄骨及び建物外観を保存するため本建屋の重点的な内部補強、安全面、操業上の建物内部と中央棟クレーンの利用面（南北棟及び付属屋西のクレーンは稼働不可となるが、南北棟の歴史的価値が高い既設クレーンは残置し、比較的新しく歴史的価値が低いと考える南棟及び付属屋西のホイストクレーン3基は建屋内での操業を継続するために撤去）、地震被害の軽減化と損傷時に迅速な修復を行うための補強方法の準備等に配慮し、補強する柱の数を最小限とした方案である。なお、建物の外観整備工事（2017年報告、2018年ユネスコ承認済み）については、耐震補強工事と同期化した工事を実施予定である。

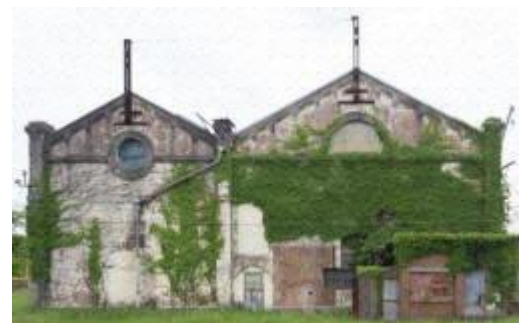
遠賀川水源地ポンプ室（西面外観）

遠賀川水源地ポンプ室：2018年度に実施した建物の耐震診断の結果を踏まえ、2019年度に耐震設計を実施した。設計にあたっては、本建屋が操業に重要な稼働中の施設であることを踏まえた上で、歴史的建造物の価値を毀損しない補強方法とした。設計の概要は、地震時に倒壊しない「安全確保水準」とし、建物煉瓦・トラス・外観を保存するため建物及び煉瓦内部の補強、操業時の安全面・利用面、及び重要な建屋本体の保存を優先した補強構造（後設の南側底部は、産業化の変遷といった主要な操業史との関連を示すものではなく、底部の劣化及び建物との接合部が建屋本体へ与える悪影響を考慮し撤去）とした方案である。なお、建物の外観整備工事（2017年報告、2018年ユネスコ承認済み）については、耐震補強工事と同期化した工事方法を検討中である。
