橋梁の洗掘対策により鉄道の安全・安定輸送を確保 (大阪府泉南市、阪南市)

事業者：南海電気鉄道株式会社

南海本線 男里川橋梁 (橋脚の洗掘対策を実施)

対策名：No.146 豪雨による鉄道河川橋梁の流失・傾斜に関する緊急対策

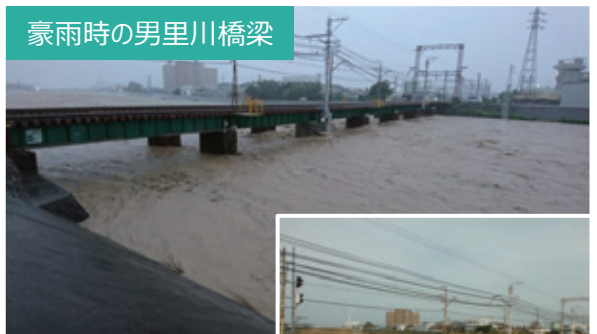
平成29年10月に発生した台風21号に伴う連続雨量216mm、時間最大降水量21mmもの急速な増水により、橋梁部の洗掘が発生し橋脚が傾斜しました。

3か年緊急対策として自社施工範囲と併せて橋りょう全長の洗掘対策（護床ブロックの設置）を実施しました。

また、洗掘対策として実施した護床ブロックの設置につきましては、男里川の計画高水流量の流水に対して、十分に安全な構造となる設計となっております。
