## 世界遺産「明治日本の産業革命遺産 製鉄・製鋼、造船、石炭産業」のモニタリング・カルテ

# 旧集成館、寺山炭窯跡、関吉の疎水溝におけるモニタリング・カルテの調査台帳・個票 (事例)

## 旧鹿兒島紡績所技師館モニタリング調査台帳／分類一覧

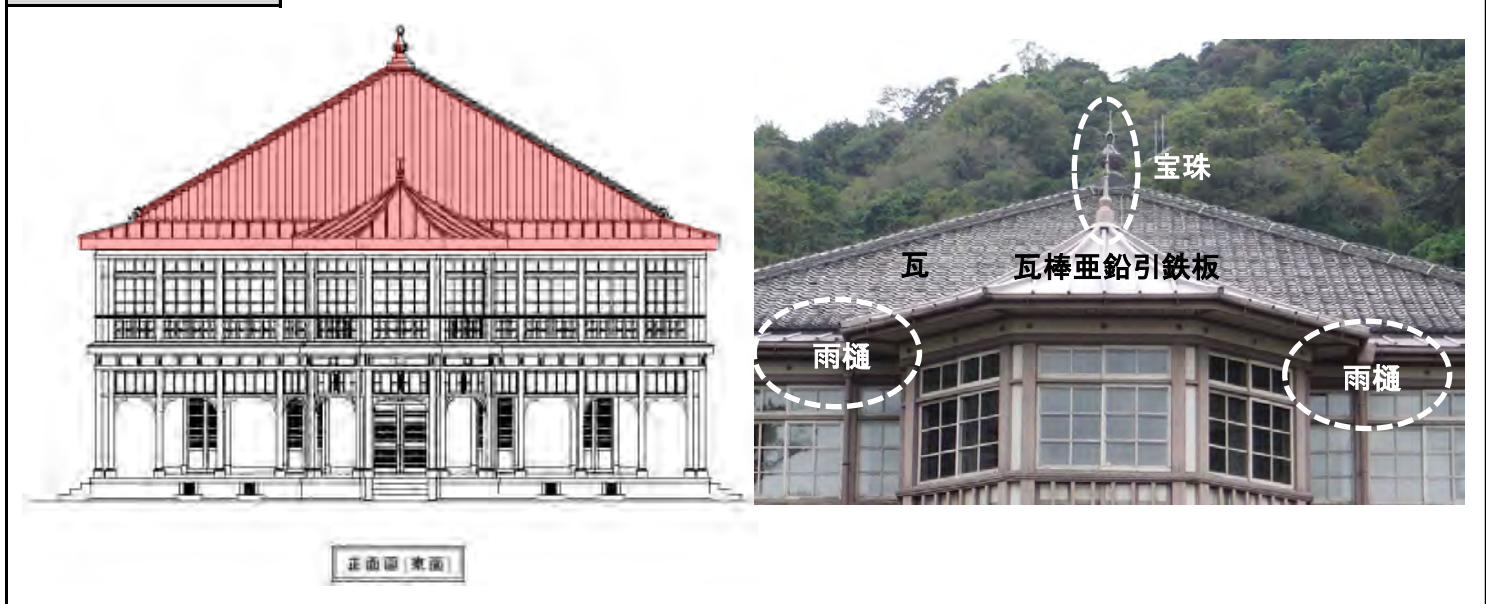
| 修理等の履歴 | 破損した雨樋2箇所の修繕(平成28年3月1日～31日)を実施した。 | | |

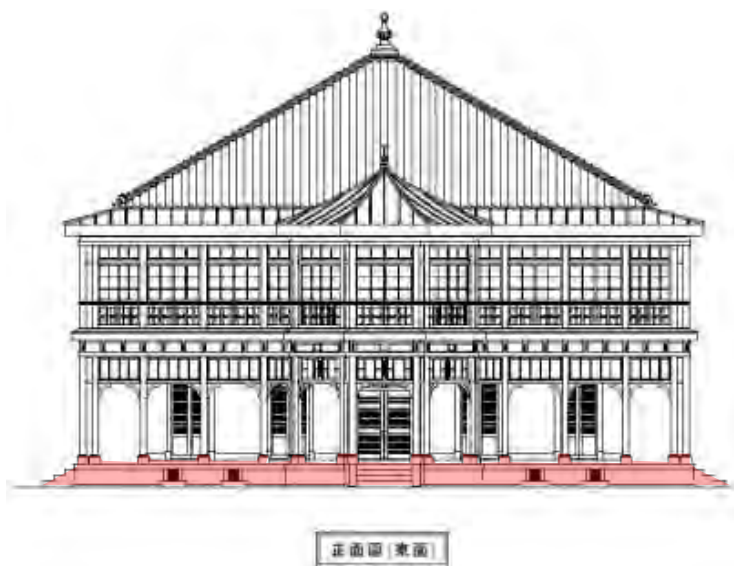
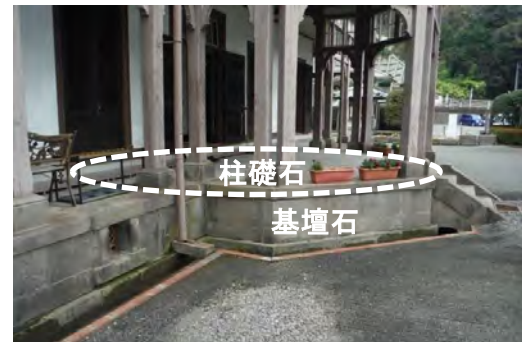
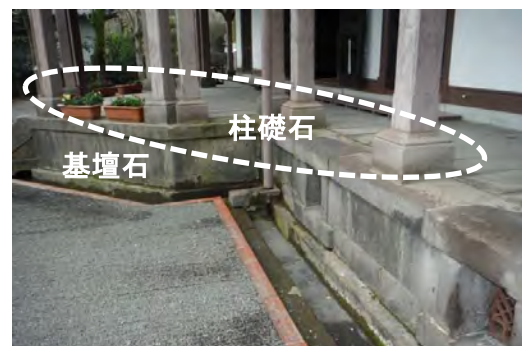
| 階数 | 1階 | 部位1 | 外観正面(東面) | 部位2 | 基礎 |
|---|---|---|---|---|---|
| 柱礎石 | 石材のひび割れが1箇所あり | | | 石材のひび割れ、剥離、損傷、蟻害の確認 | |

| 記録年月日 | 2016年12月15日 | 損傷等の箇所(場所) | 正面エントランス近くの柱礎石 |

柱の礎石にひび割れが見られる。早急に修理する必要はないため、経過観察を行う。次回、修理工事等を実施する際は修繕を行う。

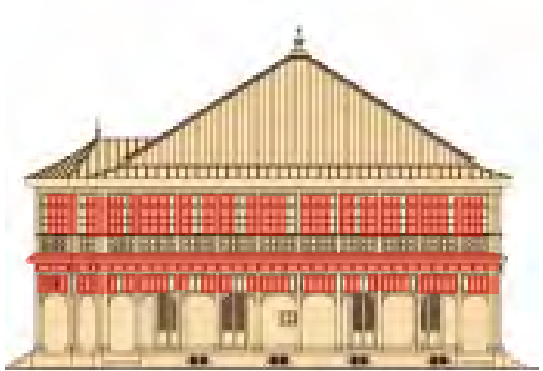
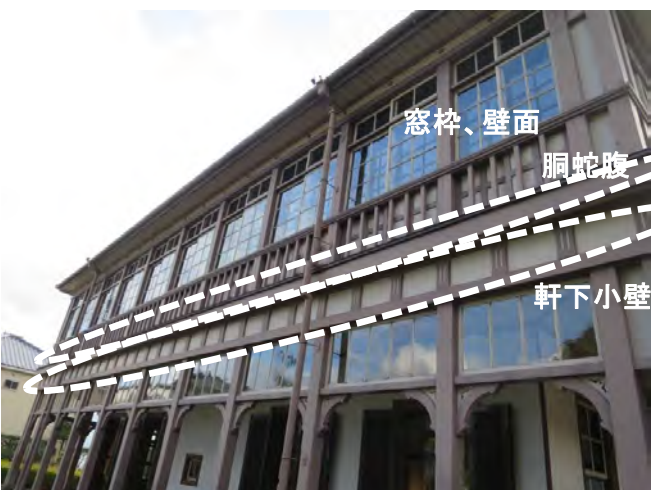
| 階数 | 1・2階 | 部位1 | 外観側面(北面) | 部位2 | 外壁 |
|---|---|---|---|---|---|
| 窓枠(木製) | 全体的に退色、一部、塗装の剥離が見られる | | | 亀裂や破損、剥落、ひび割れ等の確認 | |

| 記録年月日 | 2016年12月15日 | 損傷等の箇所(場所) | 窓枠(木製) |
| 特記事項<br>(対応方針) | 窓枠の塗装は、紫外線による劣化が進んでおり、退色が進むとともに、一部剥離が見られる。下地の木材への影響を経過観察しながら、適切な時期に塗装を行う。 | | |

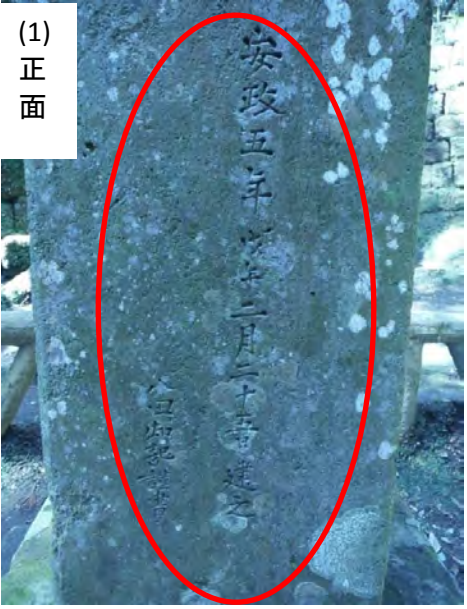
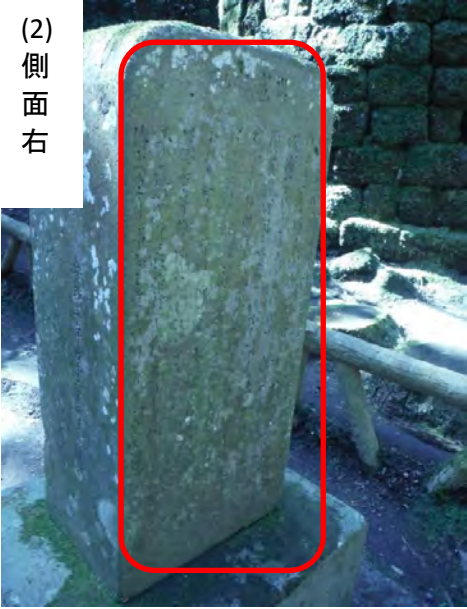
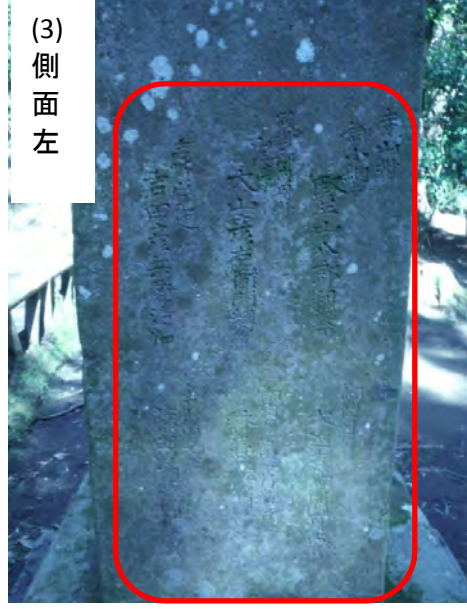
| 部位 | (1) 正面、(2) 右側面、(3) 左側面 | | |
|---|---|---|--|
| 位置図・写真 | <div> <div> <p>(1) 正面</p> </div> <div> <p>(2) 側面 右</p> </div> <div> <p>(3) 側面 左</p> </div> </div> | | |

| 部位 | (1) 正面、(2) 右側面、(3) 左側面 | | |
|---|---|---|--|
| 記録年月日 | 損傷等の箇所（場所） | 特になし。 | |

| 部位 | (1) 正面、(2) 右側面、(3) 左側面 | | |
|---|---|---|--|
| 特記事項（対応方針） | 現時点で劣化・損傷はないが、文字の判読に支障をきたす表面風化がないか留意する。 | | |

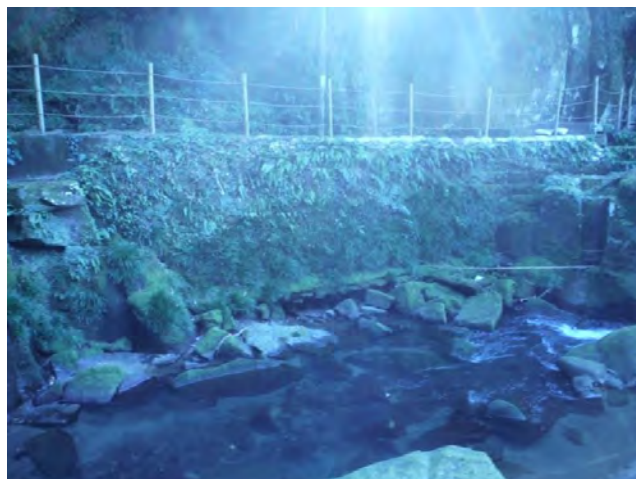
写真(石垣G)

| 部位2 | 現状・摘要 | 留意点(特に継承を要する点等) |
|---|---|---|
| 石垣G | 石垣下部に洗掘あり | 風化、劣化、損傷等 |

| 構成要素 | 観察指標 | 指標の測定内容及び手法 | 周期 | 観察記録主体 | 28年度の結果 | 27年度の結果 | コメント |
|---|---|---|---|---|---|---|---|
| 取水口の遺構 | 遺構の石組の状況 | 石組のき損数について自然災害、風化による被害を把握する。 | 毎年 | 鹿児島県鹿児島市 | 経過観察1箇所 | 0箇所 | 護岸石垣下部に洗掘による石組の一部欠損が見られることから、経年変化を観察し、必要な対応を検討する。 |
