世界文化遺産『明治日本の産業革命遺産 製鉄・製鋼、造船、石炭産業』(No.1484)

寺山炭窯跡(エリア 2/構成資産 2-2)の災害後の修復・復旧事業計画案に係る遺産影響評価報告書

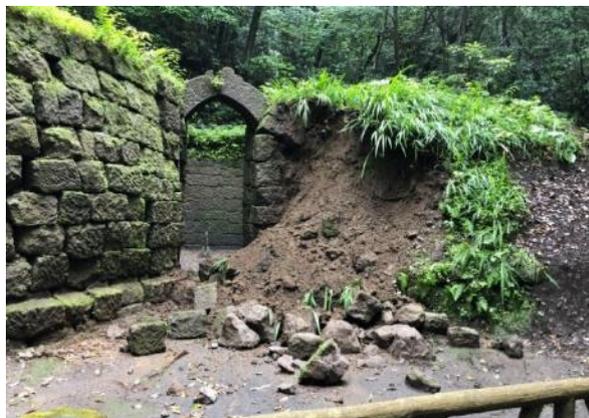
写真 1 被災状況 (2019.6.28 撮影)

2019(令和元)年 6 月 27 日～7 月 4 日の大雨の影響により、寺山炭窯跡の炭窯本体(以下「炭窯」という)は 6 月 28 日及び 7 月 1 日の 2 度にわたって部分的に崩壊した(写真 1～4)。

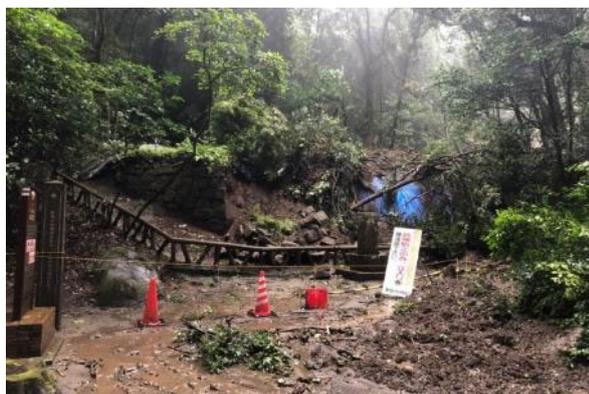
写真 3 被災状況 (炭窯) (2019.7.1 撮影)

石積みの孕み出しについては、被災前に実施した孕み出しの原因の分析調査により、石積みの石材が劣化し、石積みの天端から雨水が流入したことに起因して、石積み背面の築成土の劣化が原因となったことが判明し、2019(令和元)年度以降に解体・積み直しを行うこととしていた。また、今回の大雨災害により炭窯の石積みが崩落したことにより、石積み背面の築成状況を把握するための各種調査の実施が可能となり、炭窯の支持基盤層の部分的な不同沈下が石積みの孕み出しの原因となった可能性があることも明らかとなった。

石積みの石材の孕み出し部分に対して必要な積み直し及び欠損部分への新規石材の積み直しについても、発掘調査等によって明らかとなった石積み及び壁体の構築方法を十分に尊重し、現代的な工法の介入を最小限度の範囲に抑制する。補充し又は置換する石材については、遺存するオリジナルの石材と材質等が調和するよう選択する。また、補充する新規石材には刻印を施し、オリジナル石材との区分を明確化する。以上のことから、遺跡の意匠・形態、材料・材質等に係る真実性に影響はない。

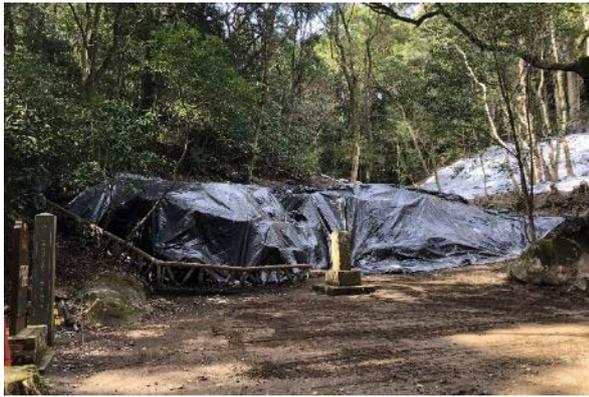
写真5 炭窯の現況(2020.3.12 撮影)

崩壊後は周辺一帯を立入禁止とし、来訪者の安全性を確保するとともに、炭窯及び斜面地には、さらなる浸水・流水による被害を防ぐため、応急措置として防水シートによる被覆を行った(写真 5・6)。また、炭窯については、天端部分の防水シートに水が溜まらないよう土のう等を用いて炭窯の内側と外側の両方向へ排水し、斜面地については、防水シート上を流れる雨水が炭窯の方向へ集水するのを防止するため、斜面地下部の平坦面に排水路を設定して付近の河川へ導水できるようにした²。

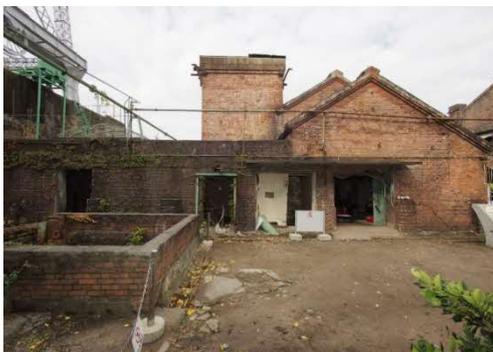
図 4 倉庫及びポンプ室

いずれの建物もレンガの欠損や欠失が多くみられる。また、一部アーチ頂部にも欠失が見られ、煉瓦崩落の恐れがある。屋根の腐朽により雨漏りが著しく、煉瓦壁体へ雨水が伝っている。これを契機として塩類が析出し、目地材の欠損が多くみられる。外壁部分は植物が繁茂している。排気塔内部は上部屋根の欠失により、風雨にさらされているため、内部は植物の繁茂が著しい。これらは建物の保存に悪影響を及ぼしており、早急な対策が必要である。

母屋・登梁などの小屋組部材のほとんどは、屋根からの雨漏れによる腐朽により白蟻の浸入が認められ、部材の腐朽状況が著しい。

諸建物は、長期間放置されたことにより経年劣化が著しく、特に木造瓦葺の屋根は台風被害による欠失、漏水による小屋の腐朽、蟻害が著しいため、屋根葺替と部分修理を行う。

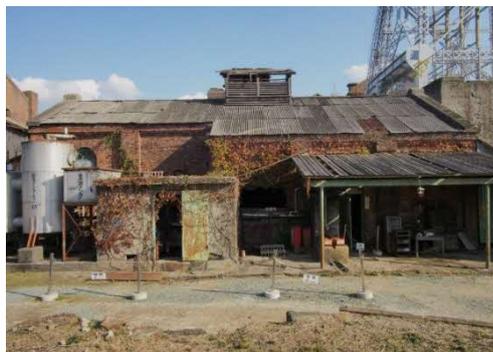
図 5 安全燈室及び浴室

乾燥室の漆喰壁は、屋根からの雨水の浸入により剥離・剥落が著しく、そのほとんどが剥落している。安全燈室の妻面は、漆喰の剥落した痕跡が確認できる。

浴室には、給湯・給水配管、排水配管などが多く取付く。そのほとんどは被覆材が脱落し、配管材に発錆が確認できる。電灯設備等も発錆が進行しており、破損・落下している。

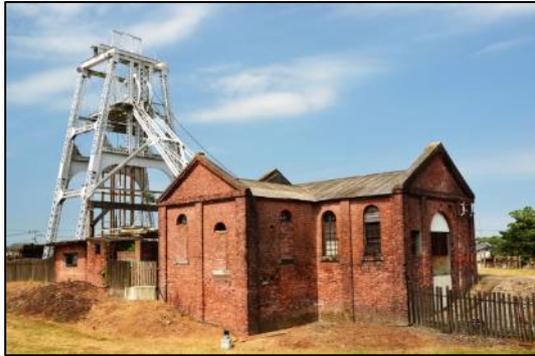
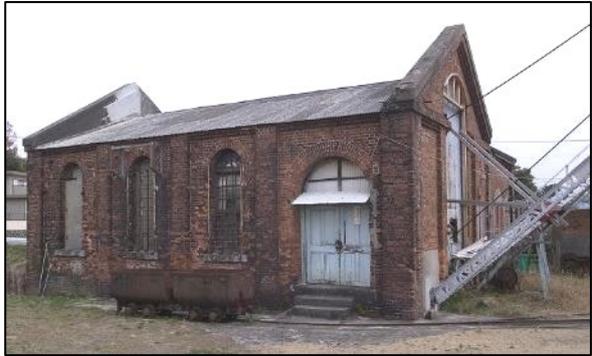
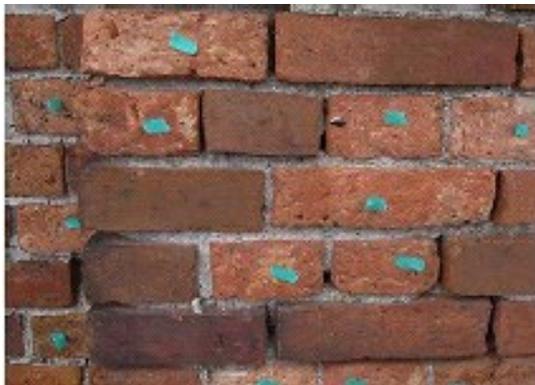
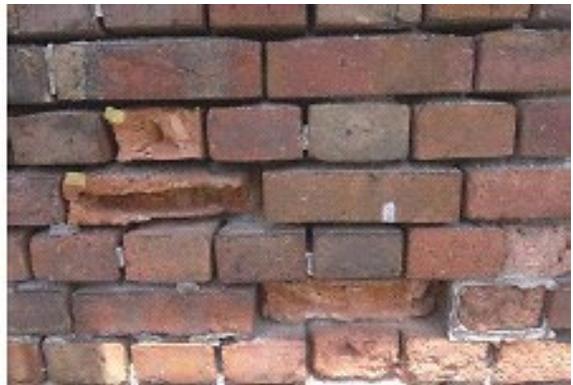
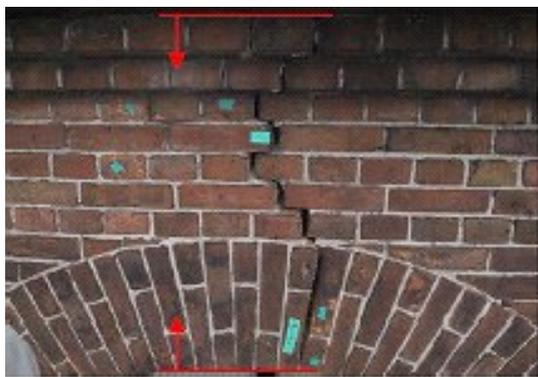
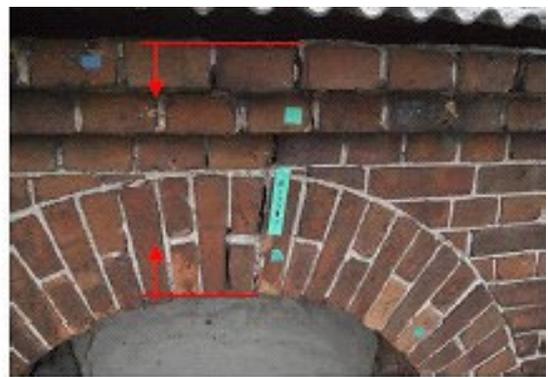
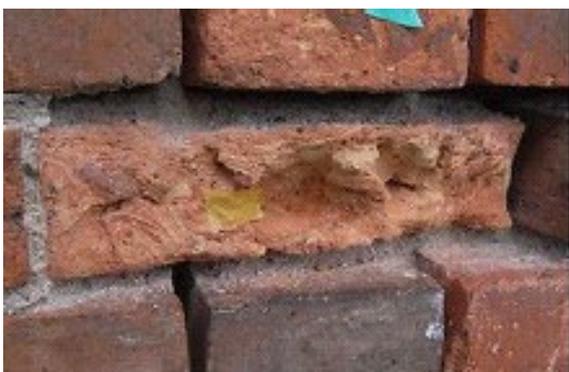
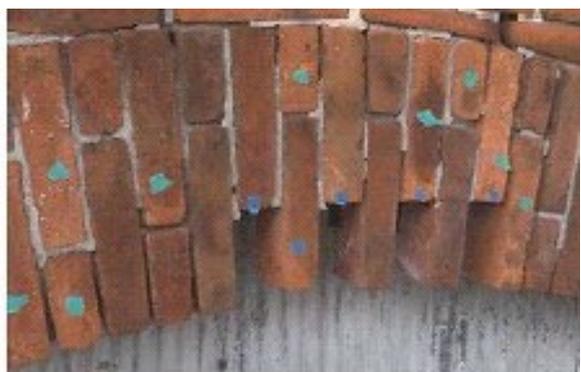
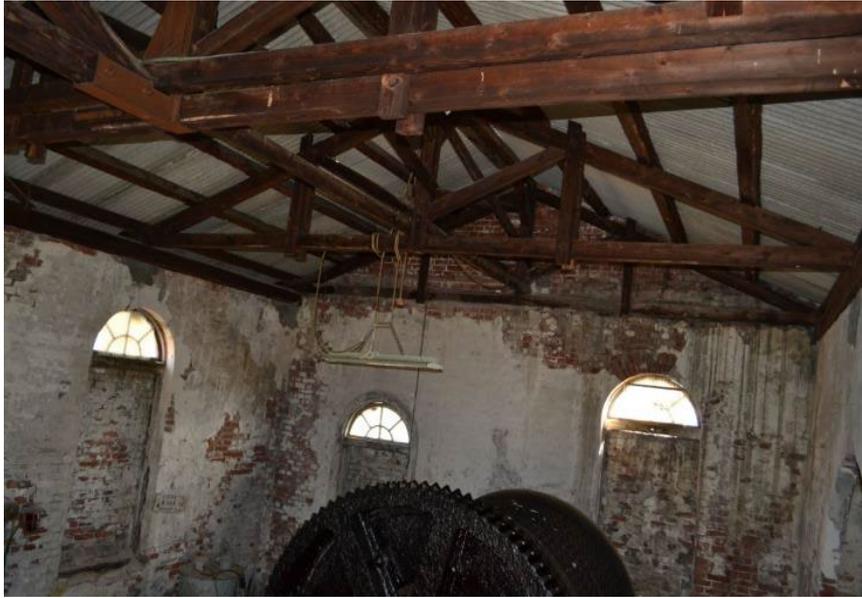
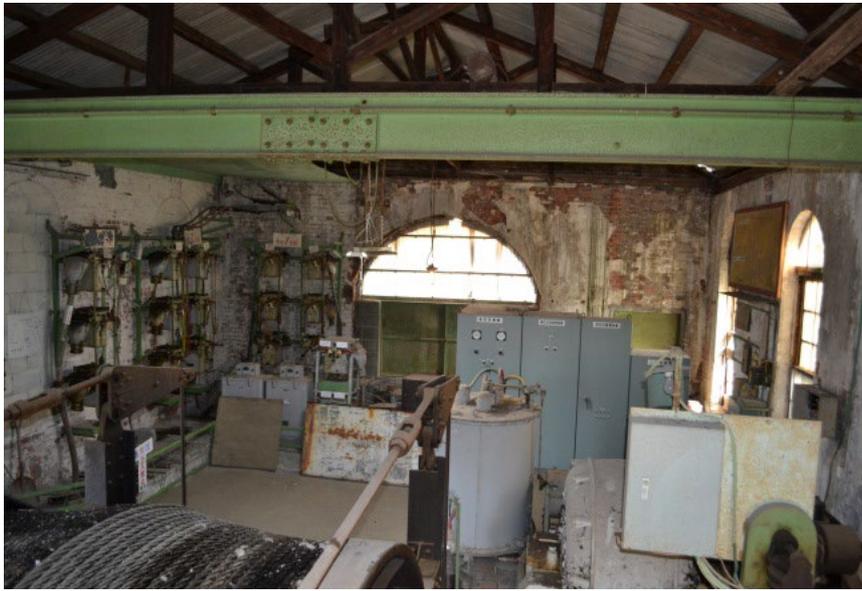
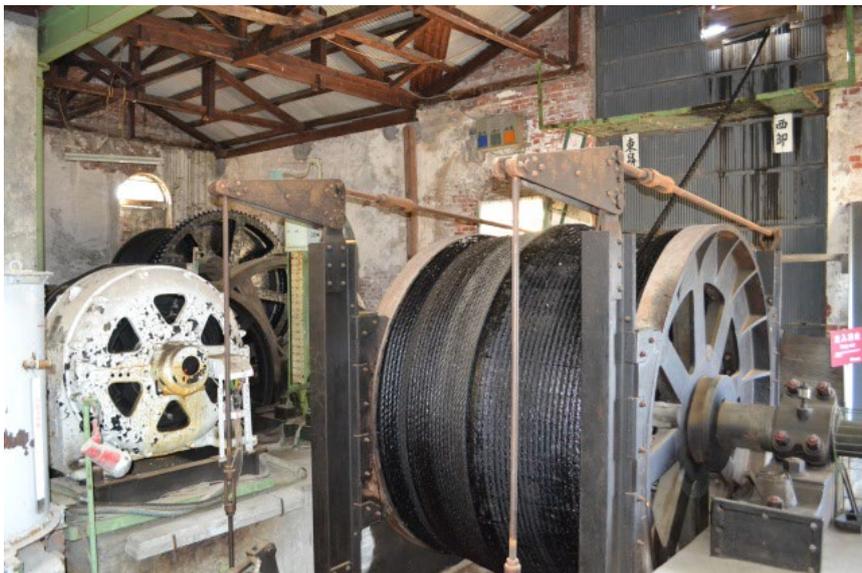
添付資料—1

一方、建物内外面は煉瓦の欠損や欠失が多く見られる。また一部アーチ頂部にも欠失が見られ、煉瓦崩落の恐れがある。屋根の腐食により雨漏りも著しく、煉瓦壁体へ雨水が伝わっている。これを契機として塩類が析出し、目地材の欠損が多く見られる。これらは建物の保存に悪影響を及ぼしており、第39回世界遺産委員会決議においても、「三池炭鉱・三池港では、物的素材の保全状態が悪い。」と言明されており、早い対策が必要である。(添付資料-1)
