『明治日本の産業革命遺産 製鉄・製鋼、造船、石炭産業』(No.1484)

## 旧集成館（エリア 2／構成資産 2-1）の緩衝地帯における鉄道駅の新設に係る 遺産影響評価プロセスのスクリーニング報告書

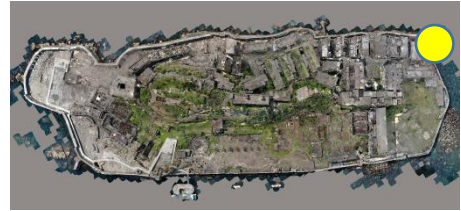
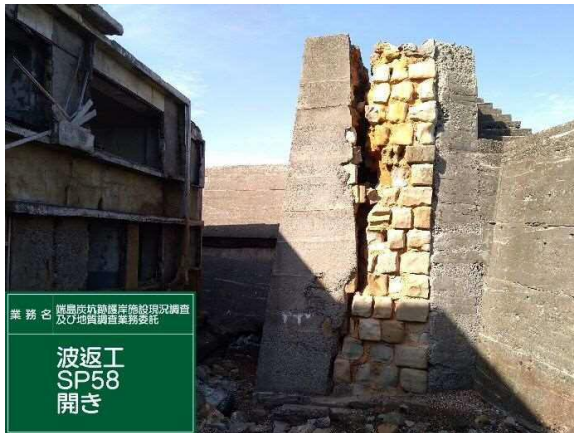
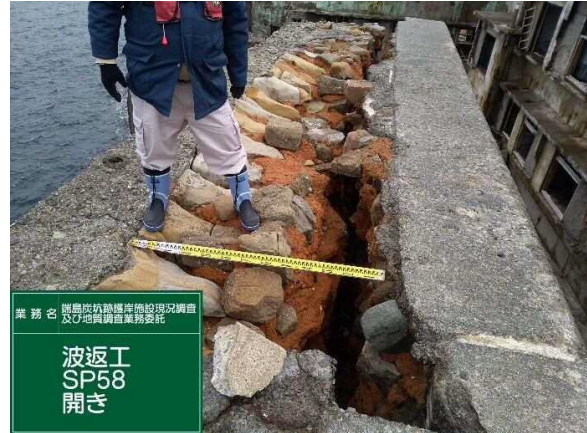
## ⑥護岸の傾斜・開き・移動

(過去にオリジナルの石積み護岸をコンクリートで補強した護岸が分離し、陸側に堤体が傾いている)

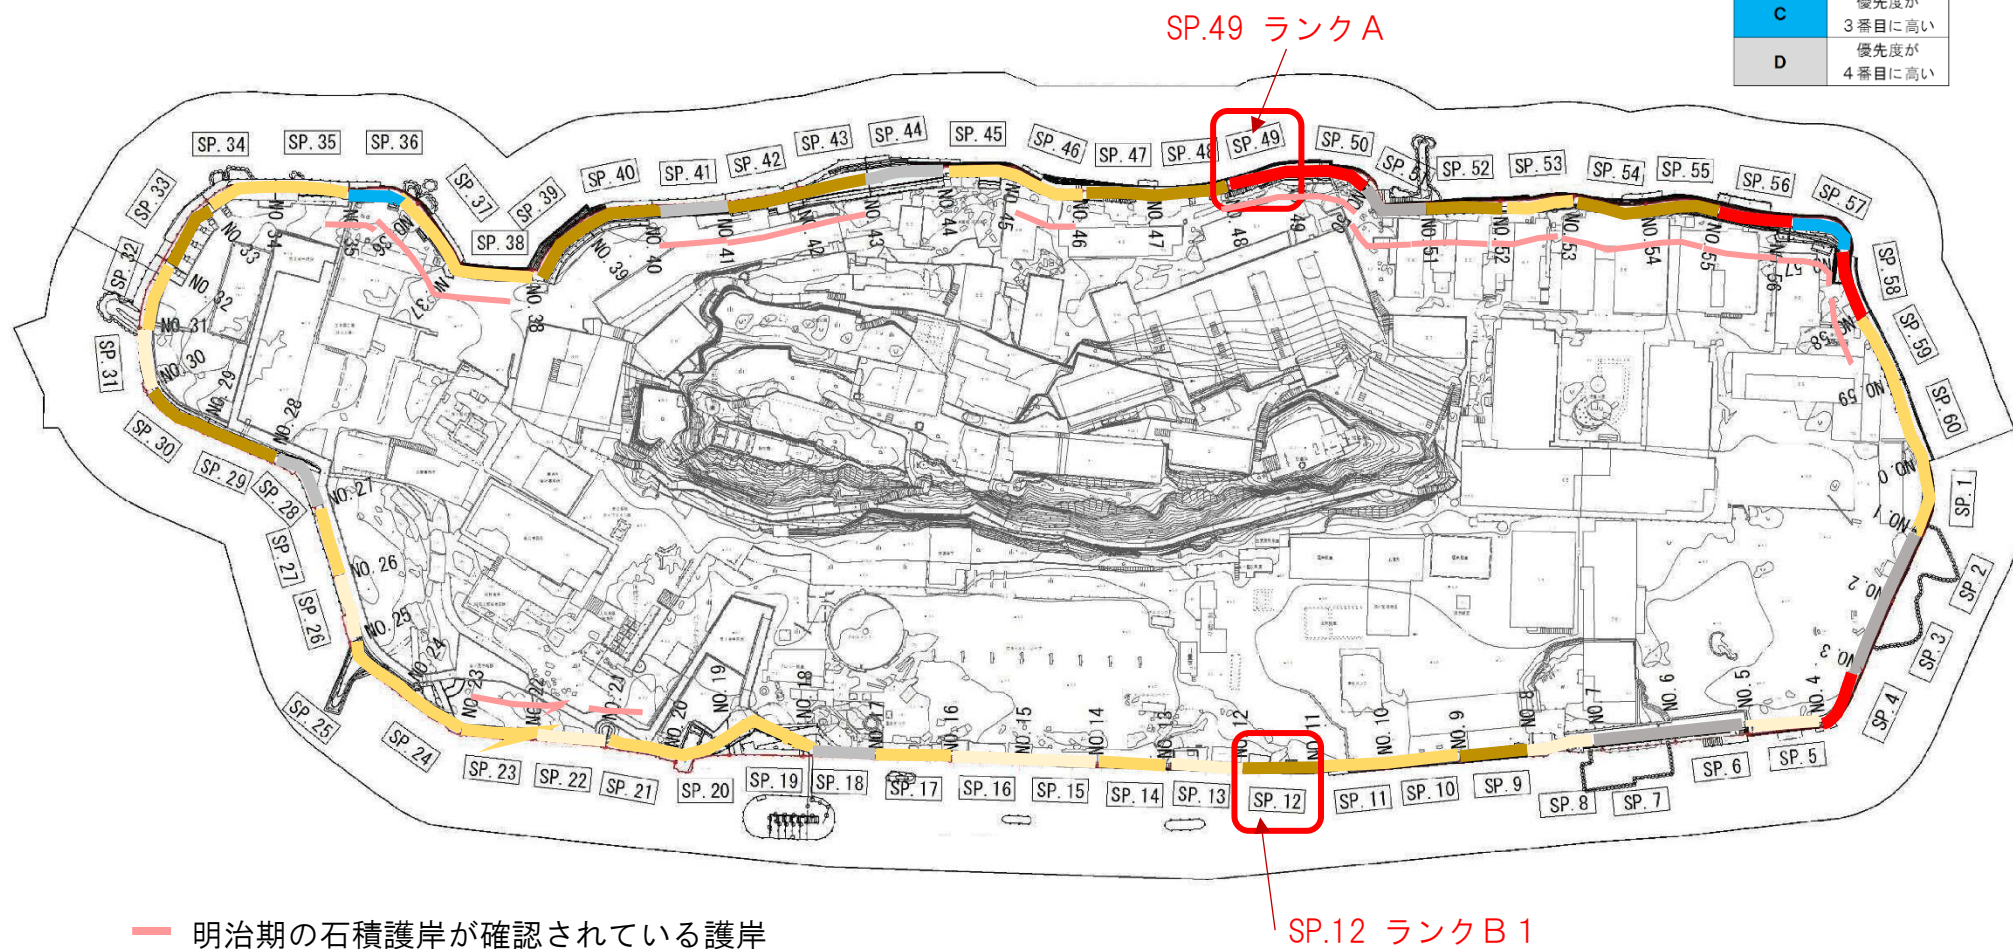
図-8 保全整備優先度判定図及び 2023 年度整備選定箇所

保全整備の優先度を踏まえ 2023 年度に最優先で整備を行う必要があると判断した箇所を「図-8 保全整備優先度判定図及び 2023 年度整備選定箇所」に掲載する。

2023 年度の工事箇所については、優先度の高い A ランク及び B1 ランクの箇所から選定することとした。但し、A ランクとなっている 5 箇所の中で、SP.4、SP.56、SP.58 については、追加の地盤調査及び地盤の構造に応じた補強断面の再検討が必要となっており、早期の着工が困難であることから、それらを除く SP.49 及び次に優先度の高い B1 ランクとなっている SP.12 の 2 箇所を 2023 年度の工事予定箇所とした。特に SP.49 においては、堤体に貫通ひび割れが発生し、補強された腹付けコンクリートが崩落している。また護岸基礎部の空洞（幅 5m、高さ 2.3m、奥行 3.2m など）がある（図-9）。また、SP.12 においては、護岸基礎部の 2 つの空洞が奥でつながり、最深部で 5m に達している（図-10）。SP.12、SP.49 とともに危機的状況にあることから対応が急務である。SP.50 についても A ランクであるが、気象条件が厳しい端島において、島の東側と西側で気象条件が異なるため、限られた予算の中で今後、効率的に工事を進めるにあたり、予め施工への影響を把握し、一度にどのくらいの範囲で工事を実施できるかの確認を行う目的から東側及び西側から 1 か所ずつ選定しており、SP.50 は 2023 年の工事箇所に含めていない。

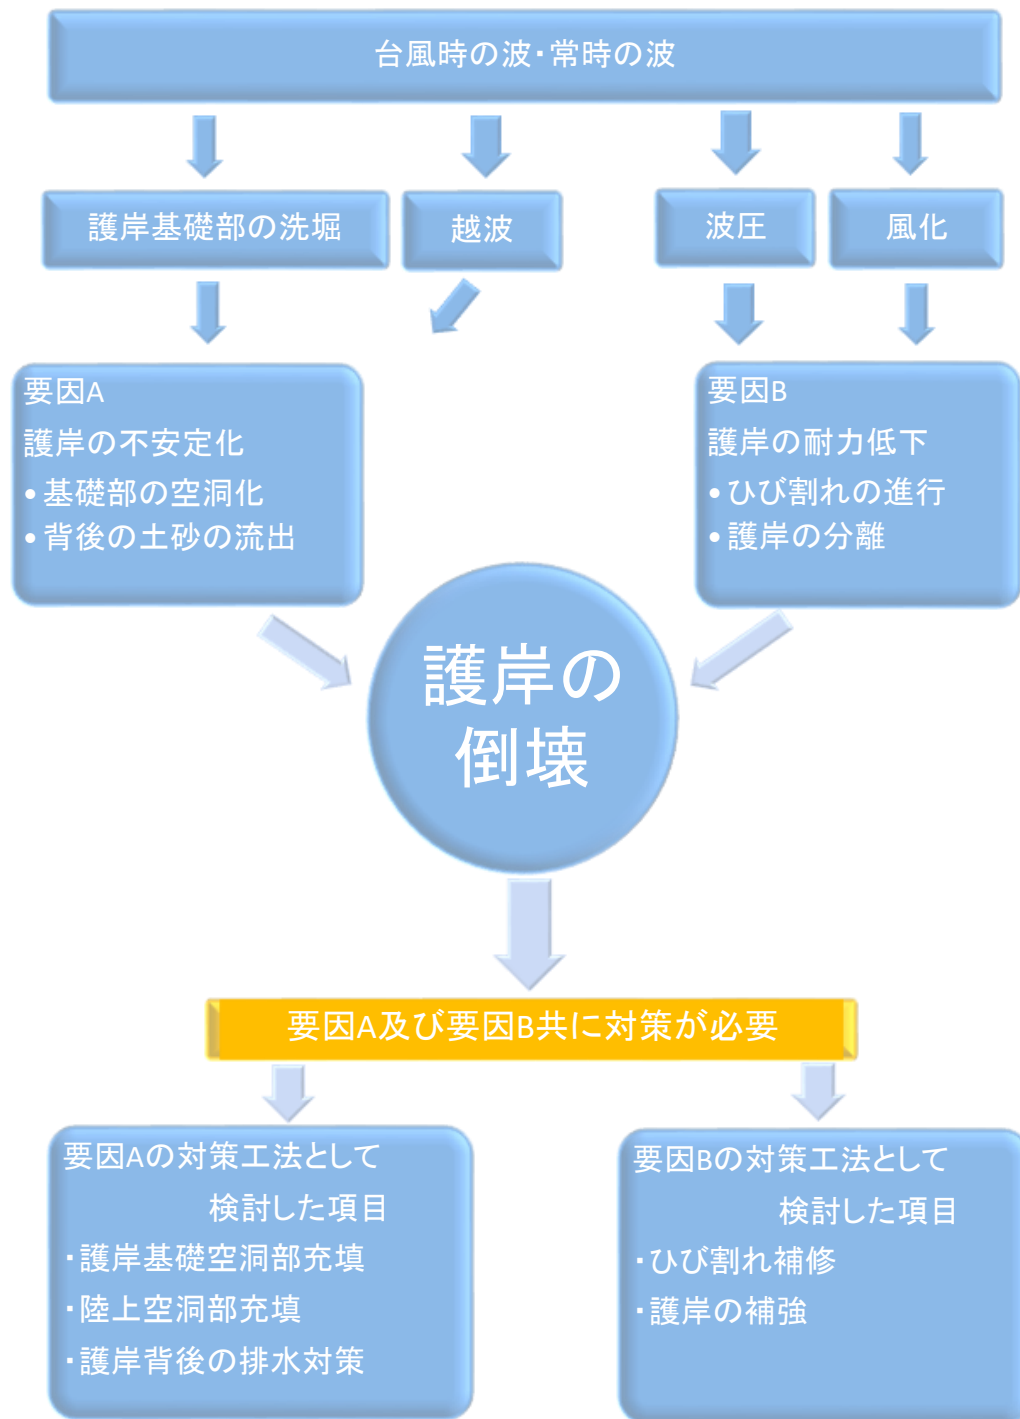
図-11 護岸崩壊のメカニズム及び対策工法フロー

護岸の被災には「護岸の不安定化（要因 A）」、「護岸の耐力低下（要因 B）」の主に 2 つの要因があると考えている。それぞれの要因から護岸が倒壊し、その後、島内の遺構に直接波浪が作用し、遺構損壊へつながるおそれがあるため、要因 A、要因 B 共に対策が必要となる。以下の図で、護岸被災のメカニズムと検討した対策工法（図-11）及び 2 つのメカニズム（図-12、13）の詳細について説明する。

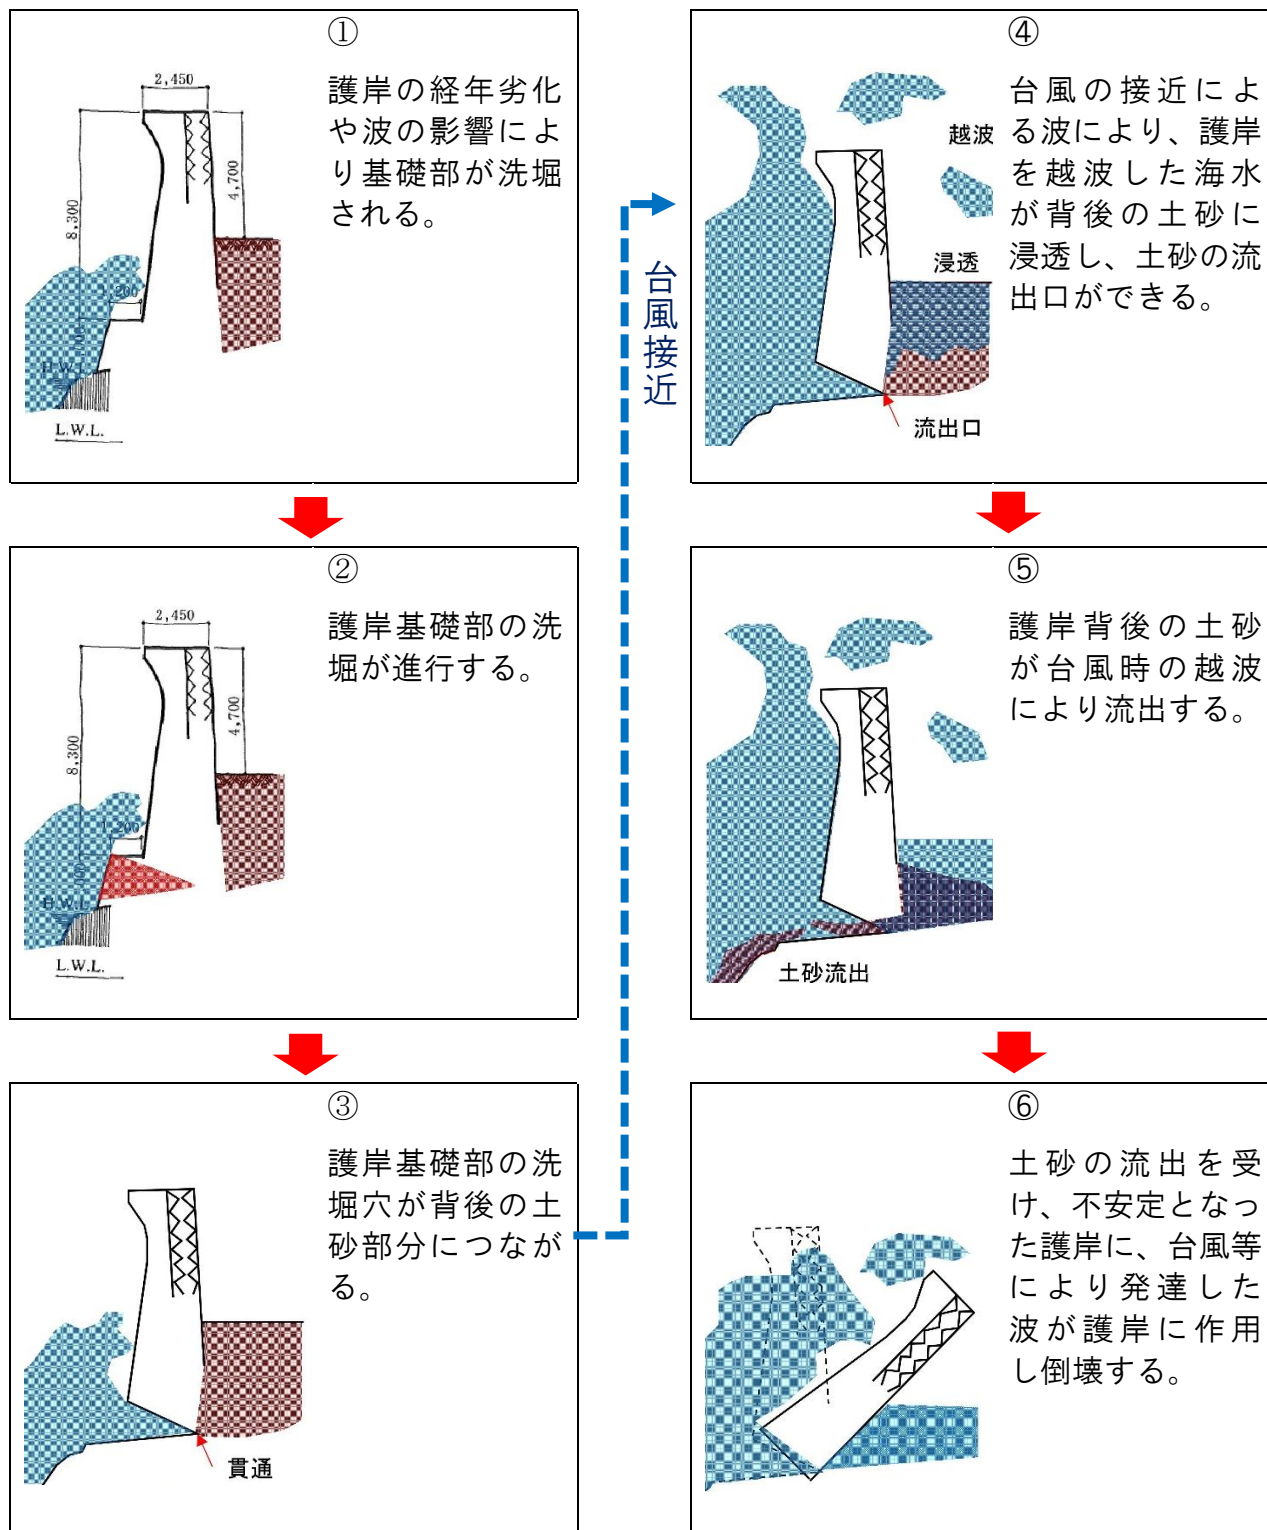
図-12 「要因 A 護岸の不安定化」のメカニズム

要因 A 護岸の不安定化

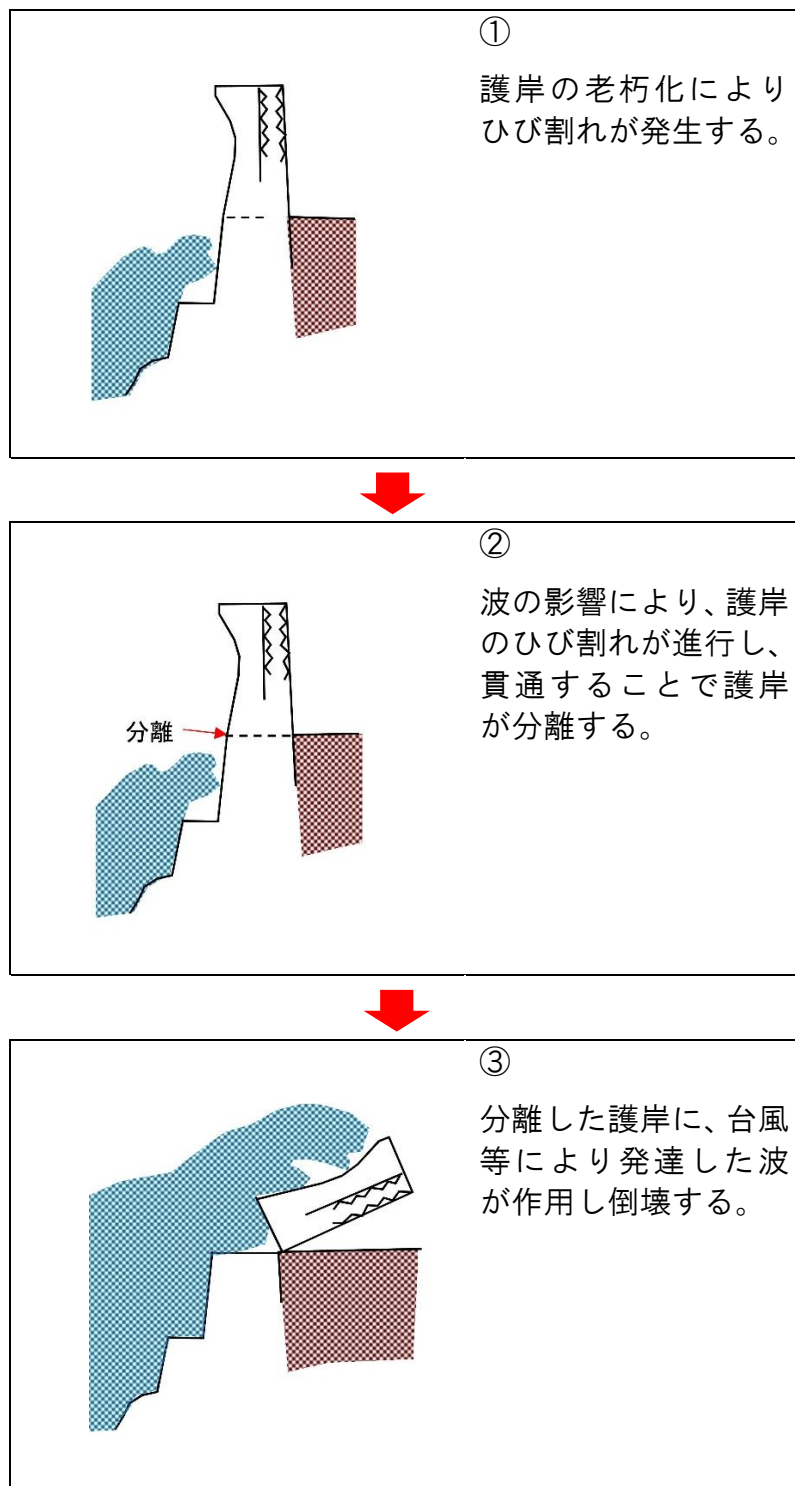
図-13 「要因 B 護岸の耐力低下」のメカニズム

要因 B 護岸の耐力低下

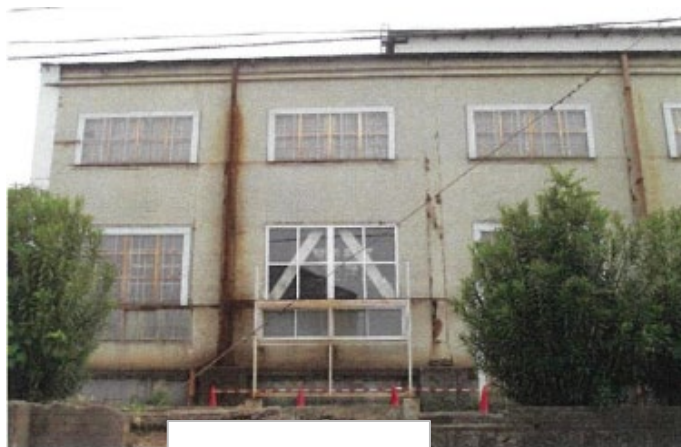
工事前

木製窓枠や鉋淬煉瓦壁の周囲の鉄骨フレームは腐食している箇所がいくつかある。外側に面した鉄骨フレームの表面は長年風雨にさらされてきたために錆びが生じている。鉄骨フレームと鉋淬煉瓦の隙間や鉄骨フレームと木製建具の隙間から雨水が侵入し、内部でも鉄の腐食が進行している。北側の 3 カ所で木製窓枠がひどく変形しているが、これは、木製窓の周辺の鉄骨支持フレーム材が台風などの強風の影響に耐え切れず、腐食による損耗（減肉）も手伝って、徐々に強度を失ったことによるものと思われる。外壁上でむき出しになっている鉄骨フレーム材は汚れを落として防食塗装を施し、隙間は防水シールやグラウトで充填する。この作業を行うことで、腐食減肉による強度劣化を最小限にとどめる。腐食の激しい鉄骨フレームは新しいものと取り換える。

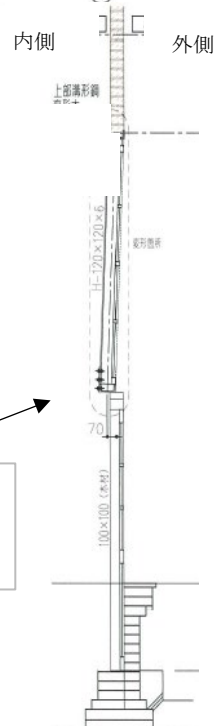
大きく変形した木製建具

木製窓枠にかかる鉋淬煉瓦壁の荷重も変形を引き起こす要因となっていたが、内部に新設する鉄骨フレーム構造の梁がその荷重を支えることになる。これにより、元々の鉄骨フレームの強度劣化による壁の変形や崩壊を防ぎ、地震による負荷や変形から保護する。
