# 最 終 報 告

(資料編)

東京電力福島原子力発電所における事故調査・検証委員会

## 主要施設、設備の被害状況に関する検証結果報告

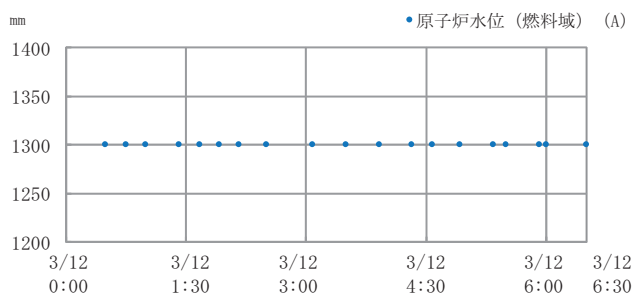
図表7 1号機原子炉水位の挙動 (3/12 0:00～3/12 6:30)

1 号機については、津波到達後、IC の機能がほぼ喪失し、平成 23 年 3 月 12 日 4 時頃まで全く代替注水がなされず、同時刻頃以降も断続的かつ不十分な代替注水しかなされていなかったのに、1 号機のプラント関連パラメータ<sup>\*52</sup>によれば、原子炉水位計（燃料域 A 系）は、同日零時 30 分頃から同日 6 時 30 分頃まで TAF+1,300mm を示したまま変化がない（図表 7 参照）。

当下回っていた可能性が高く、同日 2 時 45 分頃までに、燃料の溶融が進み、燃料支持板から圧力容器底部に落下し、更には、圧力容器底部が破損したと考えても不自然ではない。

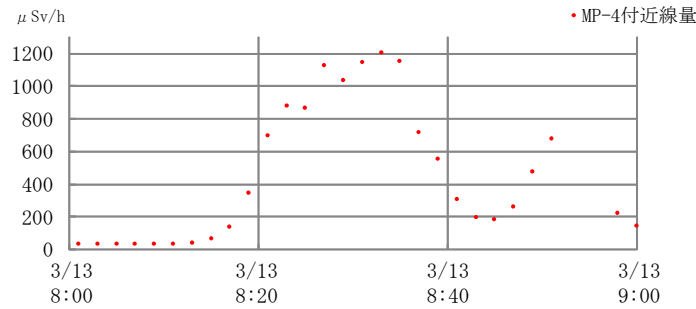
図表 8 モニタリングポスト4付近の放射線量の挙動（3/13 8:00～3/13 9:00）

- ① モニタリングポスト 4 番付近での放射線量測定の結果、平成 23 年 3 月 13 日 8 時 1 分頃に  $34.9 \mu \text{ Sv/h}$  であったのに対し、その後急激に上昇していき、同日 8 時 17 分頃に  $135.5 \mu \text{ Sv/h}$ 、同日 8 時 21 分頃に  $698.2 \mu \text{ Sv/h}$ 、同日 8 時 27 分頃に  $1,124.3 \mu \text{ Sv/h}$ 、同日 8 時 33 分頃に  $1,204.2 \mu \text{ Sv/h}$  を示し、その後下降線をたどり、同日 8 時 45 分頃にいったん  $186.2 \mu \text{ Sv/h}$

$\mu$  Sv/h を示し、再び上昇傾向に転じている（図表 8 参照）

- ④ したがって、平成 23 年 3 月 13 日 8 時 1 分頃以降にモニタリングポスト 4 番付近で放射線量が上昇した要因は、1 号機及び 3 号機の双方又はいずれかの炉心損傷の過程で放出された放射性物質が、圧力容器及び格納容器又はその周辺部から漏えいしたことによるものと考えられる。

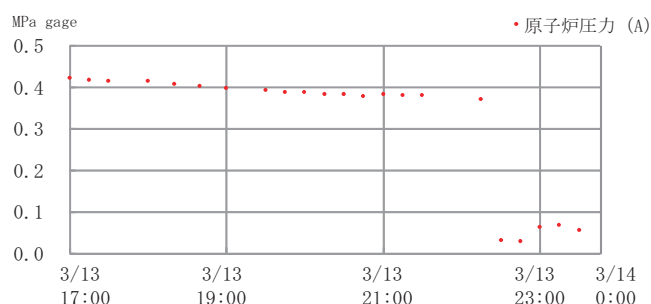
図表9 1号機原子炉圧力の挙動（3/13 17:00～3/14 0:00）

1 号機のプラント関連パラメータ<sup>\*59</sup>によれば、原子炉圧力計（A 系）は、平成 23 年 3 月 13 日 17 時頃に 0.423MPa gage を示していたが、同日 22 時 15 分頃に 0.370MPa gage、同日 22 時 30 分頃には 0.030MPa gage まで急激に下降し、同日 22 時 45 分頃に 0.028MPa gage、同日 23 時 30 分頃に至っても 0.056MPa gage を示していた<sup>\*60</sup>（図表 9 参照）。

このような現場対処と原子炉圧力の挙動との関係から見ると、この頃、圧力容器又はその周辺部から格納容器に圧力が抜けるような損傷箇所が生じていたと考えるのが自然であり、原子炉圧力が急激に低下した同日22時30分頃に、更に損傷が拡大した可能性もある。

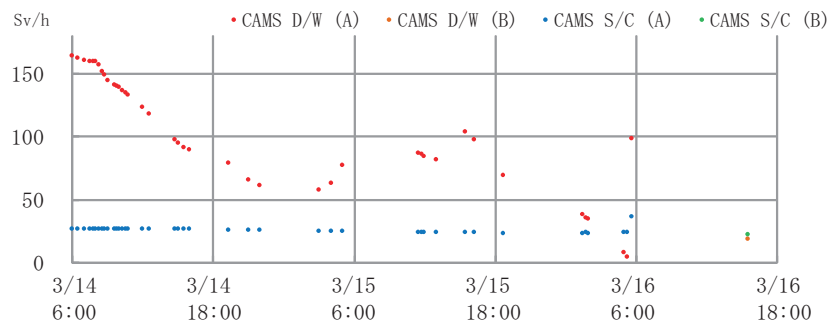
図表10 1号機CAMS D/W等の挙動（3/14 6:00～3/16 18:00）

- ① 1号機のプラント関連パラメータ<sup>\*62</sup>によれば、CAMS測定結果は、それぞれD/W(A)、S/C(A)の順に、平成23年3月14日6時頃に164Sv/h、26.6Sv/h、同日6時30分頃に162Sv/h、26.6Sv/h、同日7時頃に161Sv/h、26.5Sv/hを示し、その後、ガンマ線量率は、D/W側が減少傾向、S/C側が横ばいの数値を示している（図表10参照）。

そうすると、同月14日6時頃以降にCAMSによって計測されたガンマ線量率は、少なくともS/Cベント及び格納容器からの漏えいによって、格納容器外へ多くの放射性物質が放出された後の値を示していると考えられるため、1号機の炉心損傷割合を正しく反映するものとは考え難い。

したがって、かかるガンマ線量率の推移からすると、CAMS計測を開始した同日6時頃には、既に炉心損傷が相当程度進んでいたと考えるのが自然である。

AMG によれば、圧力容器破損に至るまでは、炉心損傷によって発生した希ガスのは大半は、圧力容器及び S/C 側に滞留する。そして、S/C 圧力が D/W 圧力を上回り真空破壊装置が動作した可能性や S/C ベントの実施を加味したとしても、D/W 側のガンマ線量率が S/C 側と同程度であれば格別、一貫して D/W 側が S/C 側の数倍程度のガンマ線量率であることの説明がつかない。そうすると、このような現象は、同月 14 日 6 時頃までには、圧力容器又はその周辺部に、その閉じ込め機能を損なうような損傷が生じ、D/W 側に希ガスや他の核種<sup>\*72</sup>が直接漏えいしたと考えるのが自然である。

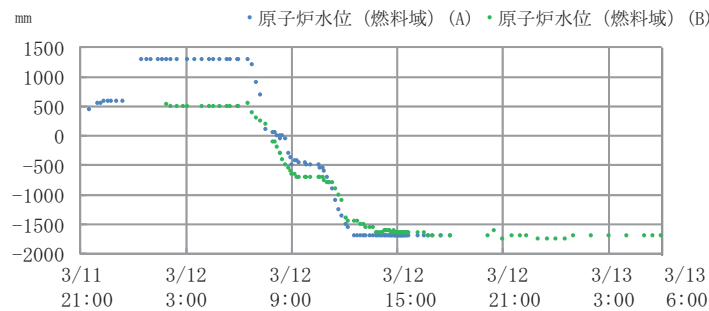
図表12 1号機原子炉水位の挙動 (3/11 21:00～3/13 6:00)

しかし、この間、1号機については、ICがほとんど機能していなかった上、同日4時頃までは少なくとも代替注水が全くなされず、その後も間欠的に代替注水がなされたにすぎないことが明らかであるから、原子炉水位が上昇し、又は同じレベルを維持することは物理的に考え難い。

- ④ 以上からすれば、1 号機については、プラント関連パラメータに記録された原子炉水位計が示す数値自体、信用性に欠けるといえる。

むしろ、ある時間帯において全く注水を実施していないにもかかわらず、原子炉水位計がほぼ不変の数値を示していたということは、原子炉水位が BAF を下回っていた可能性を示唆するものとして重要である。このように考えれば、少なくとも平成 23 年 3 月 11 日 22 時 20 分頃以降、原子炉水位が TAF+590mm を示して約 1 時間変化を示さず、その後同月 12 日零時 30 分頃に TAF+1,300mm を示して約 6 時間変化を示さなかったことも、その頃の 1 号機 R/B 内の放射線量が異常上昇したことや、同月 11 日 23 時 50 分頃に D/W 圧力が異常上昇していたこと、同月 12 日 2 時 45 分頃までに圧力容器が破損していた可能性が高いことと整合的に理解できる。

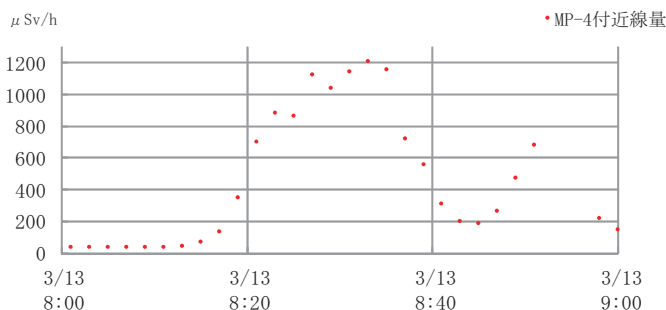
図表 15 モニタリングポスト4付近の放射線量の挙動（3/13 8:00～3/13 9:00）

モニタリングポスト 4 番付近での放射線量測定の結果、平成 23 年 3 月 13 日 8 時 1 分頃に  $34.9 \mu\text{Sv/h}$  であったのに対し、その後急激に上昇していき、同日 8 時 17 分頃に  $135.5 \mu\text{Sv/h}$ 、同日 8 時 21 分頃に  $698.2 \mu\text{Sv/h}$ 、同日 8 時 27 分頃に  $1,124.3 \mu\text{Sv/h}$ 、同日 8 時 33 分頃に  $1,204.2 \mu\text{Sv/h}$  を示した。その後、同所における放射線量は下降線をたどったものの、同日 8 時 45 分頃にいったん  $186.2 \mu\text{Sv/h}$  を示してから、再び上昇傾向に転じている（図表 15 参照）。

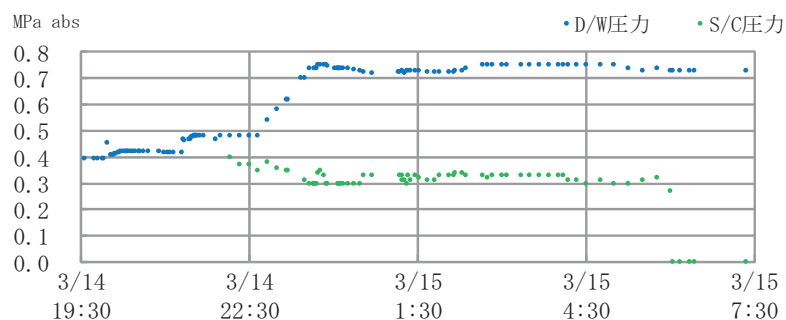
図表24 2号機D/W圧力等の挙動（3/14 19:30～3/15 7:30）

し、同日 21 時 18 分頃には 0.418MPa abs を示していた（図表 24 参照）。

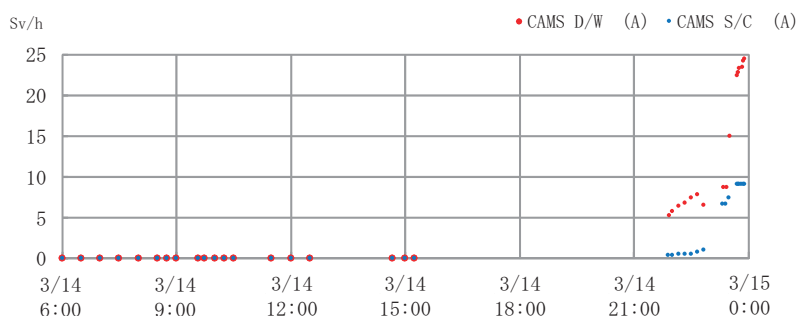
図表26 2号機CAMS D/W等の挙動 (3/14 6:00～3/15 0:00)

時 30 分頃には、D/W(A)側が 15.0Sv/h、S/C (A) 側が 7.40Sv/h、同日 23 時 54 分頃に D/W(A)側が 24.5Sv/h、S/C (A) 側が 9.10Sv/h と、急激な上昇傾向を示している。測定中断前は、D/W (A) 側のガンマ線量率は、S/C (A) 側のその約 9.5 分の 1 しかなかったのに、その 6 時間 40 分後に測定を再開すると、D/W(A)側のガンマ線量率は、測定中断前の約 4,963 倍、S/C (A) 側のガンマ線量率は、測定中断前の約 37.2 倍を示し、D/W (A) 側のガンマ線量率が極めて急激に上昇したため、D/W (A) 側のガンマ線量率は、S/C (A) 側のその約 14.0 倍を示すに至った。その後も、D/W 側のガンマ線量率が、S/C (A) 側のそれを大きく上回っている (図表 26 参照)。

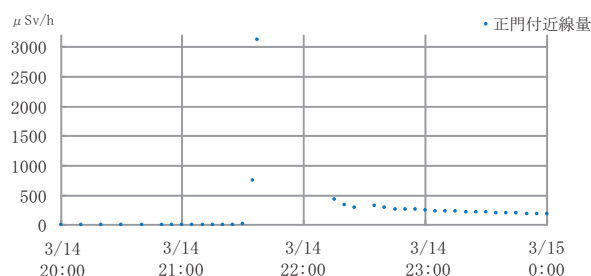
図表27 正門付近の放射線量の挙動 (3/14 20:00～3/15 0:00)

- ① 正門付近における放射線量測定の結果、平成 23 年 3 月 14 日 21 時 25 分頃に  $6.8 \mu\text{Sv/h}$  であったのに対し、同日 21 時 35 分頃に  $760.0 \mu\text{Sv/h}$ 、同日 21 時 37 分頃に  $3,130.0 \mu\text{Sv/h}$  に急上昇した（図表 27 参照）。

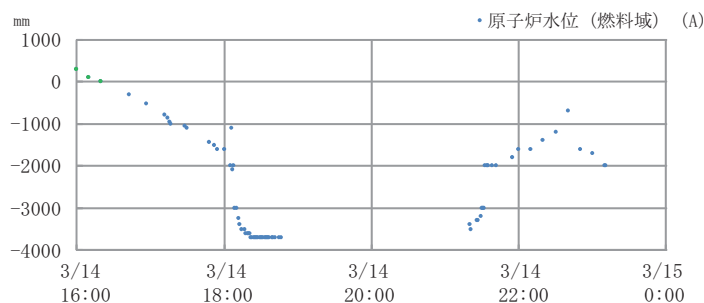
図表 28 2号機原子炉水位の挙動 (3/14 16:00～3/15 0:00)

- ① 2 号機のプラント関連パラメータ<sup>\*163</sup>によれば、原子炉水位は、平成 23 年 3 月 14 日 18 時 50 分頃以降、同日 21 時 18 分頃までの間、計測不能であったが、同日 21 時 20 分頃に計測可能となり TAF-3,400mm を示し、同日 22 時 40 分頃には TAF-700mm を示している（図表 28 参照）。

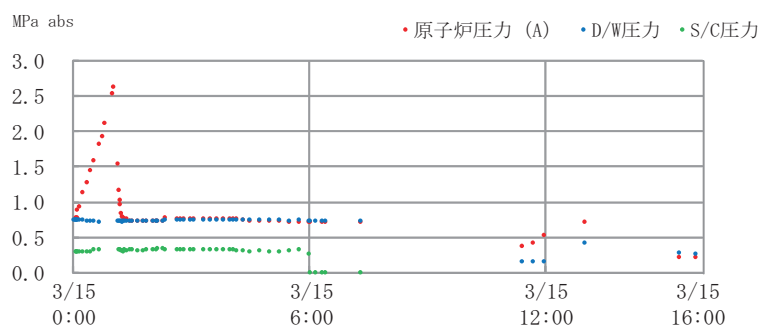
図表29 2号機原子炉圧力等の挙動（3/15 0:00～3/15 16:00）

- ① 2号機のプラント関連パラメータ<sup>\*166</sup>によれば、原子炉圧力計（A系）は、平成23年3月15日零時5分頃に0.653MPa gageを示してから上昇傾向にあり、同日1時2分頃に2.520MPa gageを示したのを最後に下降傾向に転じ、同日1時20分頃には0.653MPa gageを示し、D/W圧力計が示す0.730MPa absとほぼ近似するに至り、その後も、原子炉圧力及びD/W圧力は、その数値及び傾向ともにいずれも近似している（図表29参照）。

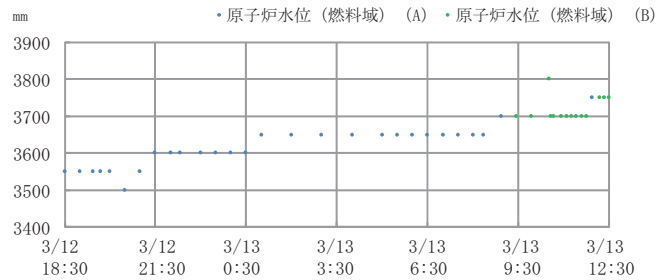
図表 33 2号機原子炉水位の挙動（3/12 18:30～3/13 12:30）

分から同月 13 日 12 時にかけての頃、原子炉水位は、TAF+3,500~3,800mm の間を推移する挙動を示していた（図表 33 参照）。

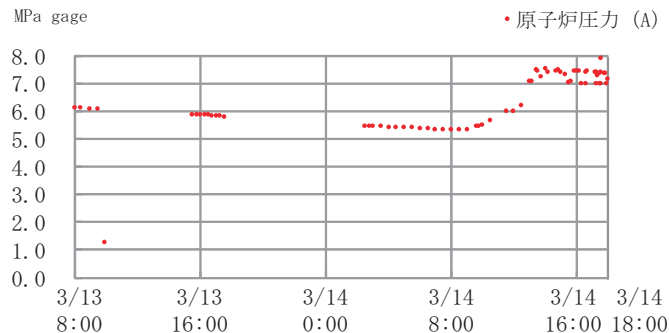
図表 34 2号機原子炉圧力の挙動（3/13 8:00～3/14 18:00）

2 号機のプラント関連パラメータ<sup>\*184</sup>によれば、原子炉圧力（A 系）は、平成 23 年 3 月 13 日 9 時 55 分頃、1.283MPa gage まで急激に落ち込んだ後、ダウンスケールし、その後、同日 15 時 30 分頃に 5.850MPa gage を示すまでの間、全く計測不能となっている。さらに、同プラント関連パラメータによれば、その後、原子炉圧力は徐々に上昇傾向にあり、同月 14 日 13 時頃以降、7MPa gage を超え、例えば、同日 17 時 14 分頃に 7.403MPa gage を示した後、同日 17 時 16 分頃に 6.975MPa gage を示し、同日 17 時 28 分頃に 7.358MPa gage を示した後、同日 17 時 30 分頃に 6.970MPa gage を示し、同日 17 時 33 分頃に 7.880MPa gage を示した後、同日 17 時 35 分頃に 6.975MPa gage を示している（図表 34 参照）。

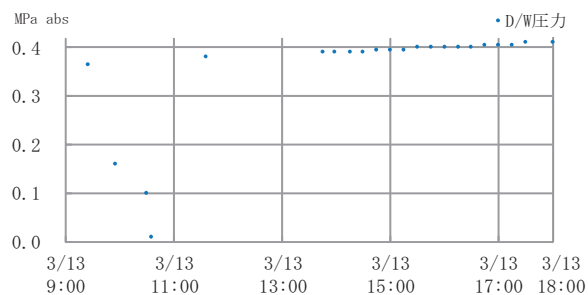
図表35 2号機D/W圧力の挙動（3/13 9:00～3/13 18:00）

2 号機プラント関連パラメータ<sup>\*186</sup>によれば、D/W 圧力は、平成 23 年 3 月 13 日 9 時 55 分頃に 0.160MPa abs まで急激に低下した後、同日 10 時 30 分頃に 0.100MPa abs に低下して大気圧とほぼ等圧となり、さらに、同日 10 時 35 分頃には、大気圧を大きく下回る 0.010MPa abs を示してから、その後ダウンスケールしている（図表 35 参照）。

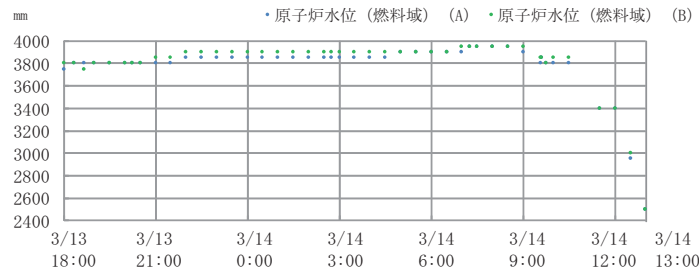
図表36 2号機原子炉水位の挙動 (3/13 18:00～3/14 13:00)

圧力容器及び基準面器を接続する配管入口を超えていた可能性がある<sup>\*192</sup> (図表 36 参照)。

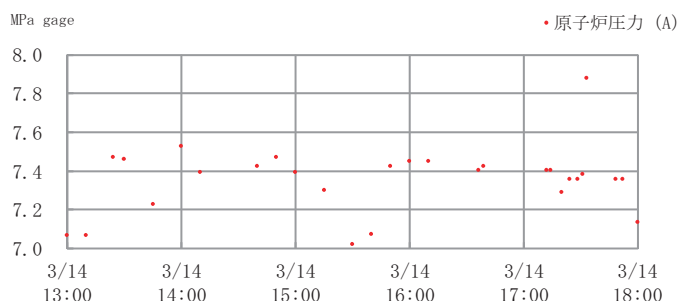
図表 40 2号機原子炉圧力の挙動（3/14 13:00～3/14 18:00）

- ② まず、遅くとも平成 23 年 3 月 14 日 12 時 30 分頃には RCIC の冷却注水機能がほぼ喪失し、それ以降、2 号機のプラント関連パラメータ<sup>\*217</sup>によれば、原子炉圧力は、同日 13 時 24 分頃には 7.470MPa gage まで上昇し、その後、同日 18 時頃までの間、おおむね 7.0~7.5MPa gage 前後で昇降が繰り返されている（図表 40 参照）。

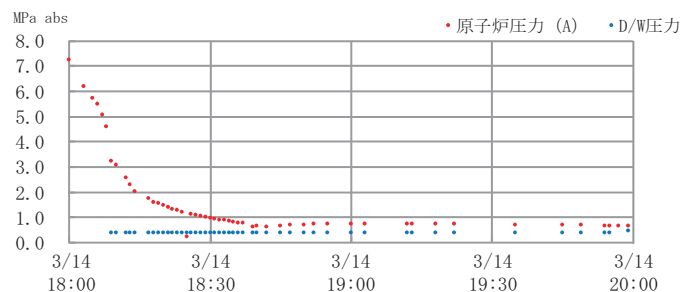
図表42 2号機原子炉圧力等の挙動 (3/14 18:00～3/14 20:00)

- ① 2 号機のプラント関連パラメータ<sup>\*224</sup>によれば、平成 23 年 3 月 14 日 18 時頃以降、同日 19 時 54 分頃までの間、原子炉圧力が 7.133MPa gage から 0.563MPa gage まで急激に低下している。その一方で、D/W 圧力は、0.395~0.400MPa abs までの値を推移して、ほぼ一定の値を示し、顕著な上昇が認められない（図表 42 参照）。

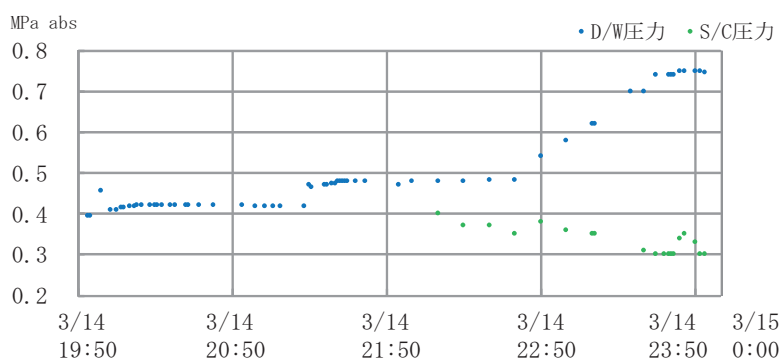
図表43 2号機D/W圧力等の挙動（3/14 19:50～3/15 0:00）

- ① 2 号機のプラント関連パラメータ<sup>\*226</sup>によれば、D/W 圧力は、平成 23 年 3 月 14 日 19 時 59 分頃に 0.455MPa abs を示した後、同日 20 時 3 分頃に 0.410MPa abs まで低下した（図表 43 参照）。

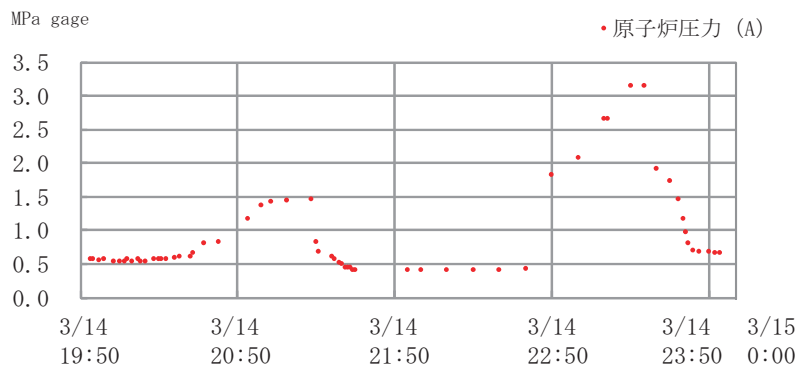
図表44 2号機原子炉圧力の挙動（3/14 19:50～3/15 0:00）

てほぼ等圧となった。その後、同日 22 時 50 分頃、原子炉圧力は、D/W 圧力と比較して飛躍的な上昇傾向を示し、同日 23 時 20 分頃から同日 23 時 25 分頃までの間に 3.150MPa gage を示した後急激に低下し、同日 23 時 54 分頃には 0.653MPa gage を示した（前掲図表 43 及び図表 44 参照）。

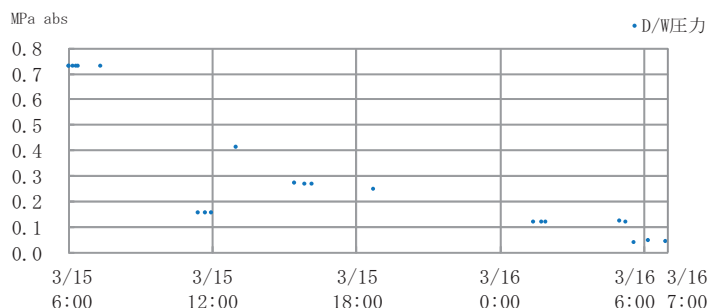
図表 45 2号機D/W圧力の挙動（3/15 6:00～3/16 7:00）

- ① 2 号機のプラント関連パラメータ<sup>\*230</sup>によれば、D/W 圧力は、平成 23 年 3 月 15 日 7 時 20 分頃に 0.730MPa abs を示していたのに対し、同日 11 時 25 分頃に 0.155MPa abs まで急激に低下している（図表 45 参照）。

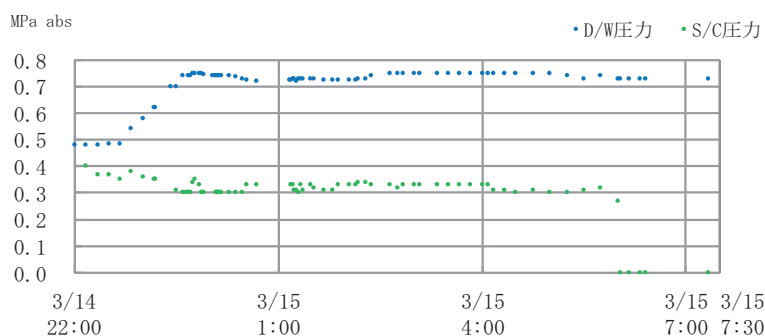
図表 46 2号機D/W圧力等の挙動（3/14 22:00～3/15 7:30）

- ① 2 号機のプラント関連パラメータ<sup>\*233</sup>によれば、平成 23 年 3 月 14 日 22 時 10 分頃、D/W 圧力が 0.480MPa abs を示してから上昇傾向を示す一方で、S/C 圧力が 0.400MPa abs を示してから下降傾向を示すようになった。その結果、同日 23 時 35 分頃には D/W 圧力が 0.740MPa abs、S/C 圧力が 0.300MPa abs を示し、それ以降、同月 15 日 5 時 45 分頃まで、D/W 圧力が 0.740MPa abs 前後、S/C 圧力が 0.3MPa abs 台を推移するようになった。そして、2 号機のプラント関連パラメータ<sup>\*234</sup>によれば、S/C 圧力は、同日 6 時頃に 0.270MPa abs、同日 6 時 2 分頃に 0.000MPa abs を示し、その後も同日 7 時 20 分頃まで、合計 4 回にわたり、いずれも 0.000MPa abs を示したとして記録されている（図表 46 参照）。

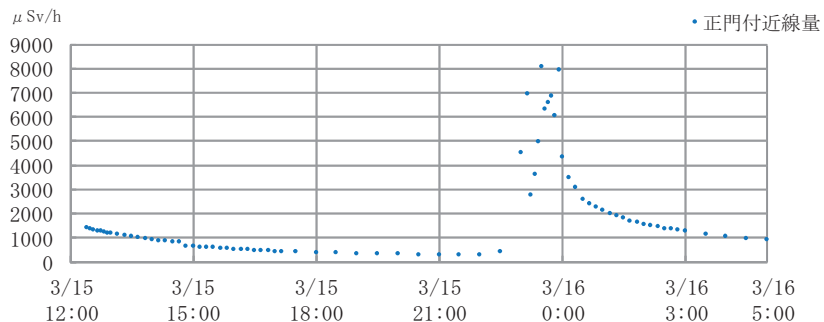
図表51 正門付近の放射線量の挙動（3/15 12:00～3/16 5:00）

- ① 正門付近の放射線量測定結果によれば、平成 23 年 3 月 15 日 13 時から同日 15 時 25 分にかけての頃、1,000  $\mu$  Sv/h 超から 500  $\mu$  Sv/h 前後に減少し、その後数百  $\mu$  Sv/h を推移し、同日 23 時頃に 4,548.0  $\mu$  Sv/h、同日 23 時 10 分頃に 6,960.0  $\mu$  Sv/h、同日 23 時 30 分頃に 8,080.0  $\mu$  Sv/h と急上昇し、同月 16 日 4 時頃まで 1,000  $\mu$  Sv/h を超える高い放射線量を示していた（図表 51 参照）。

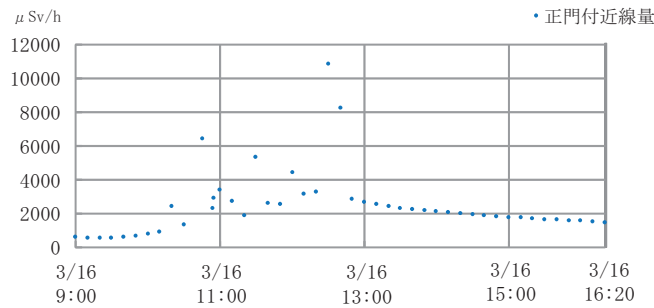
図表55 正門付近の放射線量の挙動 (3/16 9:00～3/16 16:20)

- ① 正門付近において放射線量を測定した結果、平成 23 年 3 月 16 日 9 時 30 分頃に 582.3  $\mu$  Sv/h を示していたのに、同日 10 時 20 分頃に 2,399.0  $\mu$  Sv/h、同日 10 時 45 分頃に 6,400.0  $\mu$  Sv/h、同日 12 時 30 分頃には 10,850.0  $\mu$  Sv/h、同日 12 時 40 分頃に 8234.0  $\mu$  Sv/h などと、同日 16 時 20 分頃まで 1,000  $\mu$  Sv/h をはるかに超える高い数値を示している（図

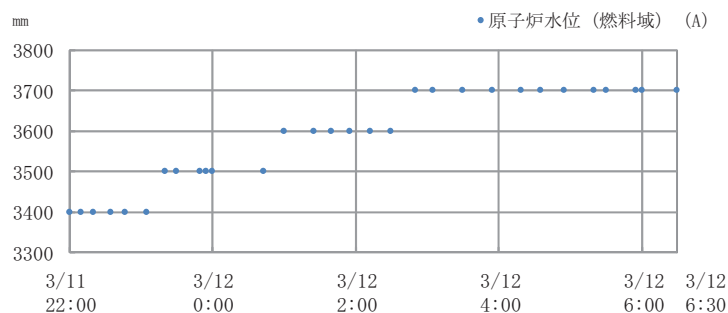
図表58 2号機原子炉水位の挙動（3/11 22:00～3/12 6:30）

2号機のプラント関連パラメータ<sup>\*282</sup>によれば、平成23年3月11日22時頃に監視可能となった原子炉水位計（燃料域A系）は、それ以降、同月12日6時30分頃までの間、原子炉水位はTAF+3,400~3,700mmを推移しており、密度補正をも考慮に入れば、この頃、原子炉水位はTAF+3,700mmを超えていた可能性が高い（図表58参照）。

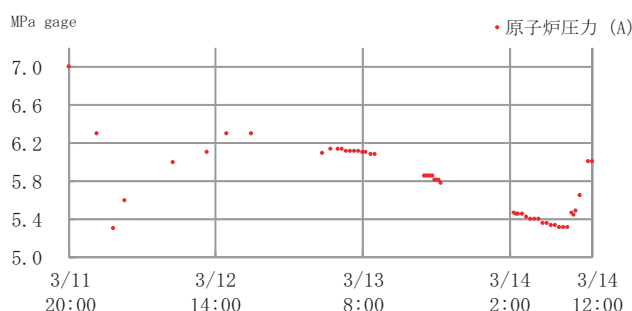
図表60 2号機原子炉圧力の挙動（3/11 20:00～3/14 12:00）

他方、2 号機のプラント関連パラメータ<sup>\*286</sup>によれば、2 号機の原子炉圧力は、同月 11 日 20 時 7 分頃に 7.000MPa gage を示して以降、同月 14 日 12 時頃までの間、おおむね 5.300~6.300MPa gage を推移しており、かかる原子炉圧力では、SR 弁の逃し弁機能や安全弁機能が動作するような状態にはなかったと考えられる（図表 60 参照）。

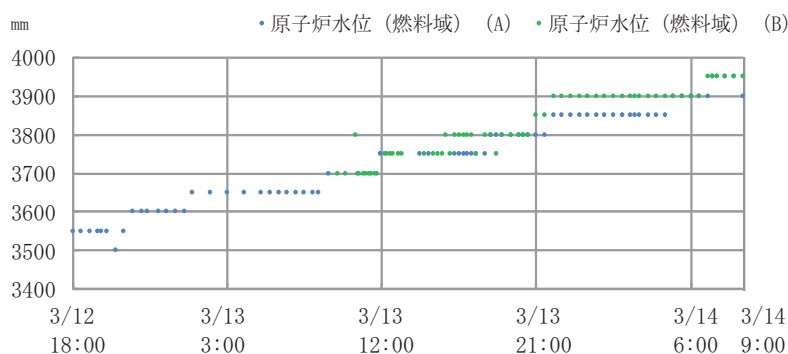
図表 61 2号機原子炉水位の挙動 (3/12 18:00～3/14 9:00)

2 号機のプラント関連パラメータ<sup>\*287</sup>によれば、原子炉水位（燃料域 A 系）は、平成 23 年 3 月 12 日 18 時 30 分頃に TAF+3,500mm を示した後、同日 21 時 30 分頃に TAF+3,600mm、同月 13 日 1 時頃に TAF+3,650mm、同日 8 時 55 分頃に TAF+3,700mm、同日 11 時 55 分頃に TAF+3,750mm、同日 18 時 20 分頃に TAF+3,800mm、同日 22 時頃に TAF+3,850mm、同月 14 日 5 時頃に TAF+3,900mm、同日 7 時 15 分頃に TAF+3,950mm をそれぞれ示し、また、同月 13 日 9 時 25 分頃から計測を開始した燃料域 B 系においても、燃料域 A 系が示す数値に近似する原子炉水位を示していた。（図表 61 参照）。

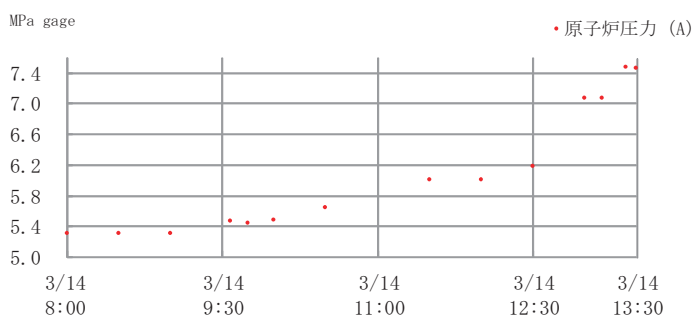
図表63 2号機原子炉圧力の挙動（3/14 8:00～3/14 13:30）

- ② 2 号機のプラント関連パラメータ<sup>\*289</sup>によれば、原子炉圧力は、平成 23 年 3 月 14 日 9 時頃に 5.310MPa gage を示して以降、上昇傾向に転じ、これに伴って、原子炉圧力と RCIC ポンプ吐出圧力がきつ抗するようになって RCIC による注水量が減少していったと考えられる。さらに、原子炉圧力は、同日 12 時 30 分頃に 6.188MPa gage、同日 13 時頃に 7.065MPa gage を示している（図表 63 参照）。

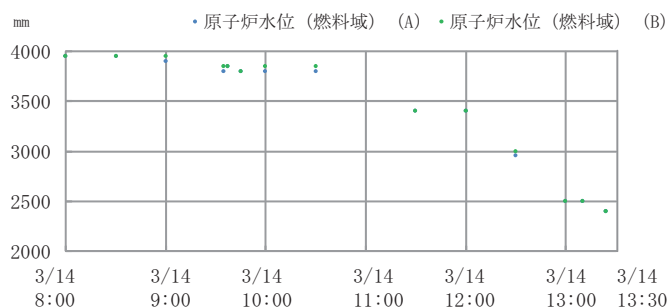
図表64 2号機原子炉水位の挙動（3/14 8:00～3/14 13:30）

現に、2 号機のプラント関連パラメータ<sup>\*290</sup>によれば、原子炉水位（燃料域 A 系）は、同日 9 時頃に TAF+3,900mm を示して以降、同日 12 時 30 分頃には TAF+2,950mm、同日 13 時頃には TAF+2,500mm と、明らかな低下傾向を示している（図表 64 参照）。

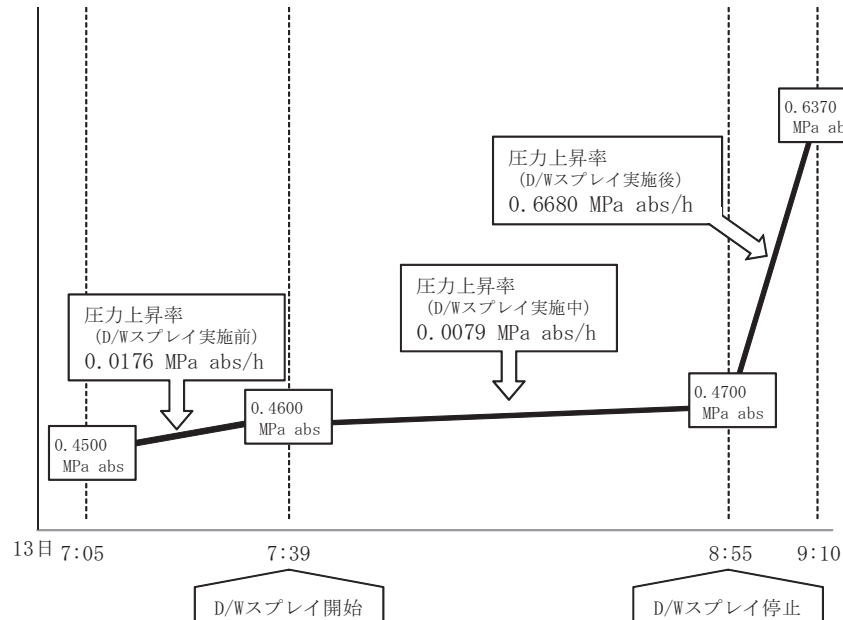
図表71 3号機 D/Wスプレイ前後の圧力変化

ていることからすると、D/W スプレイ停止後の D/W 圧力の急激な上昇は、D/W スプレイ停止の影響が全くなかったとまでは言えないものの、少なくとも、D/W スプレイの停止以外に主たる原因があると考えるのが自然である（図表 71 参照）。

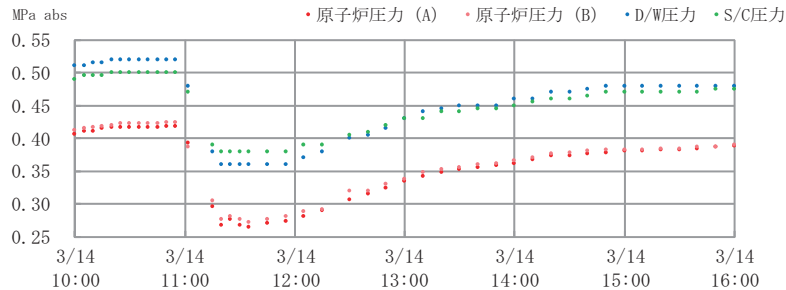
図表74 3号機原子炉圧力等の挙動（3/14 10:00～3/14 16:00）

時 1 分頃の 3 号機 R/B 爆発の前後を問わず、原子炉圧力は、A 系及び B 系のいずれも、ほぼ 0.200~0.300MPa gage 前後を示しているが<sup>\*403</sup>、D/W 圧力よりも 0.1MPa 程度低い値を示している上、D/W 圧力の挙動と、その傾向が類似している（図表 74 参照）。

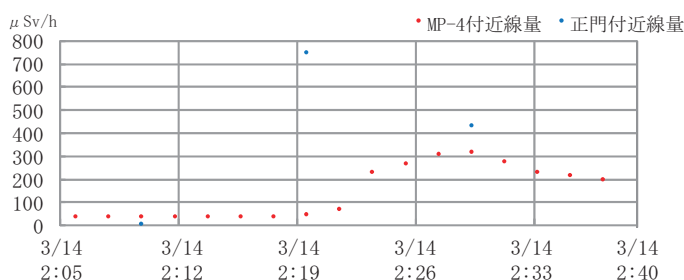
図表 76 正門付近等の放射線量の挙動 (3/14 2:05~3/14 2:40)

- ① 正門付近において放射線量を計測した結果、平成 23 年 3 月 14 日 2 時 10 分頃に  $4.6 \mu\text{Sv/h}$  を示していたのに、同日 2 時 20 分頃には  $751.2 \mu\text{Sv/h}$  に急上昇した。さらに、モニタリングポスト 4 番付近における線量計測の結果、同日 2 時 20 分頃に  $44.6 \mu\text{Sv/h}$  であったのに、同日 2 時 24 分頃には  $227.9 \mu\text{Sv/h}$ 、同日 2 時 30 分頃には  $319.3 \mu\text{Sv/h}$  に急上昇した（図表 76 参照）。

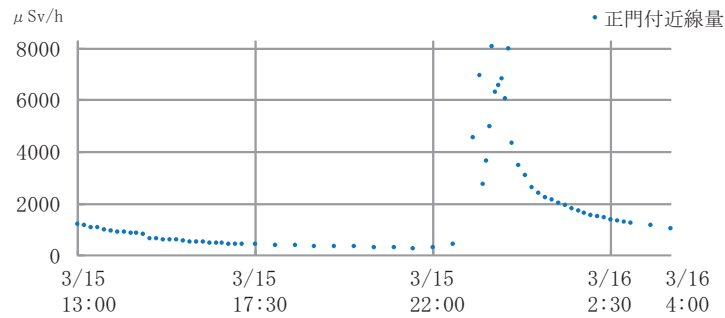
図表79 正門付近の放射線量の挙動（3/15 13:00～3/16 4:00）

正門付近の放射線量測定結果によれば、平成 23 年 3 月 15 日 13 時頃から同日 15 時 25 分頃にかけて 1,000  $\mu$  Sv/h 超から 500  $\mu$  Sv/h 前後に減少し、その後数百  $\mu$  Sv/h を推移していたが、同日 23 時頃に 4,548.0  $\mu$  Sv/h まで放射線量が急上昇し、同日 23 時 10 分頃に 6,960.0  $\mu$  Sv/h、同日 23 時 30 分頃に 8,080.0  $\mu$  Sv/h まで上昇し、同月 16 日 4 時頃まで

1,000  $\mu$  Sv/h を超える放射線量を示していた（図表 79 参照）。

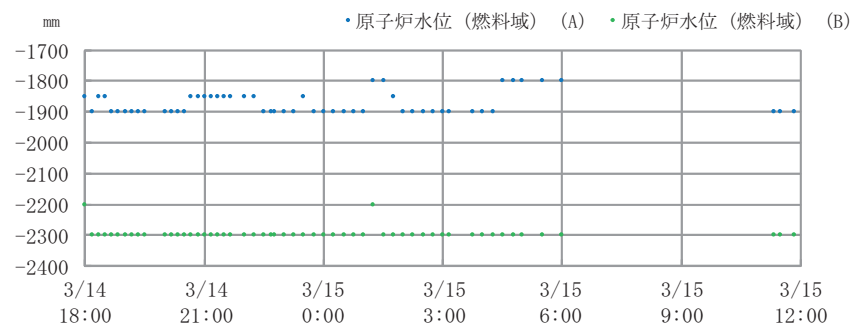
図表80 3号機原子炉水位の挙動（3/14 18:00～3/15 12:00）

- ① 3 号機のプラント関連パラメータ<sup>\*419</sup>によれば、原子炉水位は、平成 23 年 3 月 14 日 18 時頃以降、同月 17 日午前中までの間、燃料域 A 系が TAF-1,850mm 又は-1,900mm を示し、燃料域 B 系が TAF-2,200mm 又は-2,300mm を示すのみで、ほぼ変化が生じていない（図表 80 参照）。

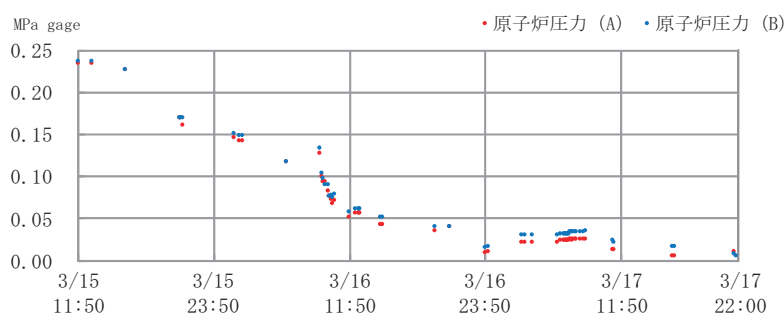
図表81 3号機原子炉圧力の挙動（3/15 11:50～3/17 22:00）

3 号機のプラント関連パラメータ<sup>\*422</sup>によれば、平成 23 年 3 月 15 日 13 時頃、原子炉圧力計の指示値は、A 系が 0.235MPa gage、B 系が 0.237MPa gage を示し、その後、低下傾向を示し、同月 16 日 6 時 15 分頃には A 系及び B 系のいずれも、0.117MPa gage を示していた。その後、しばらく計測がなされず、次に計測した同日 9 時 10 分頃には、原子炉圧力計の指示値は、A 系が 0.128MPa gage、B 系が 0.134MPa gage を示すも、再度低下傾向に転じ、同月 16 日 23 時 50 分頃に A 系が 0.009MPa gage、B 系が 0.015MPa gage を示し、その後も大気圧とほぼ等圧で推移した（図表 81 参照）。

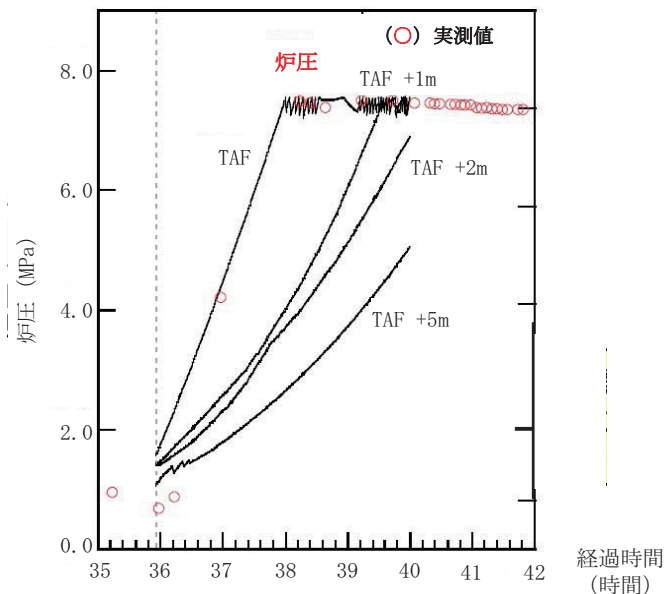
図表83 HPCI停止以降SR弁が開くまでの原子炉圧力上昇の挙動についてHPCI停止時の水位をパラメータとして実施した感度解析の結果

HPCI 停止時には原子炉水位が計測不能であったため、この時点における原子炉水位の正確な把握は困難であるものの、JNES が平成 24 年 2 月 1 日に公表した上記報告結果や、当直引継日誌の平成 23 年 3 月 13 日 3 時 51 分

そうすると、JNES が同年 9 月に公表した MELCOR 解析によると、HPCI が停止した時点でなおダウンカマ水位が TAF+約 6m であるとしているが、かかる前提は明らかに実態とかけ離れ、解析結果たる炉心露出開始時間、炉心損傷開始時間及び圧力容器破損時間に重大な影響を与える事実には誤りがあると言わざるを得ないから、同解析結果を是認することはできない。

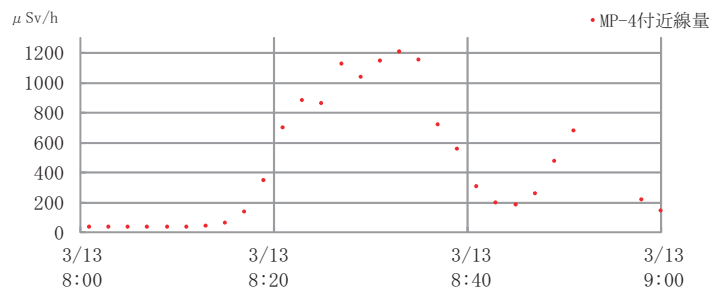
図表84 モニタリングポスト4付近の放射線量の挙動（3/13 8:00～3/13 9:00）

モニタリングポスト 4 番付近での放射線量測定の結果、平成 23 年 3 月 13 日 8 時 1 分頃に  $34.9 \mu\text{Sv/h}$  であったのに対し、その後急激に上昇していき、同日 8 時 17 分頃に  $135.5 \mu\text{Sv/h}$ 、同日 8 時 21 分頃に  $698.2 \mu\text{Sv/h}$ 、同日 8 時 27 分頃に  $1,124.3 \mu\text{Sv/h}$ 、同日 8 時 33 分頃に  $1,204.2 \mu\text{Sv/h}$  を示し、その後下降線をたどり、同日 8 時 45 分頃にいったん  $186.2 \mu\text{Sv/h}$  を示し、再び上昇傾向に転じている（図表 84 参照）。

かかる放射線量の上昇は、前記第 2,1(5)d(b)記載のとおり、1 号機 R/B 爆発の影響や各号機の格納容器ベントの影響とは考え難く、1 号機及び 3 号機の双方又はいずれかの炉心損傷の過程で放出された放射性物質が、圧力容器及び格納容器又はその周辺部から漏えいしたことによるものと考えられる。

そうすると、同日 8 時 1 分頃までに、3 号機の炉心由来の放射性物質が大気中に放出された可能性も否定できず、その前提として、その頃までに、3 号機の格納容器又はその周辺部には、その閉じ込め機能を損なうような損傷が生じていた可能性もまた否定できない。

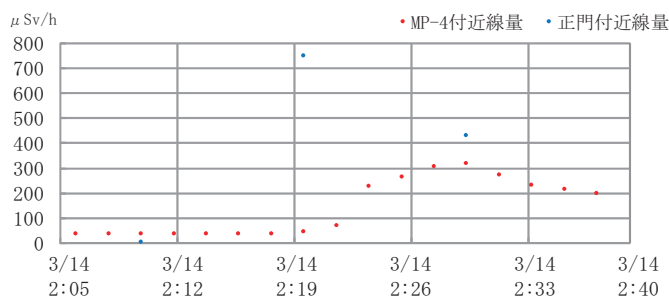
図表85 正門付近等の放射線量の挙動（3/14 2:05～3/14 2:40）

正門付近において放射線量を計測した結果、平成 23 年 3 月 14 日 2 時 10 分頃に  $4.6 \mu\text{Sv/h}$  であったのに、同日 2 時 20 分頃には  $751.2 \mu\text{Sv/h}$  に急上昇した。さらに、モニタリングポスト 4 番付近において放射線量を計測した結果においても、同日 2 時 20 分頃に  $44.6 \mu\text{Sv/h}$  であったのに、同日 2 時 24 分頃には  $227.9 \mu\text{Sv/h}$ 、同日 2 時 30 分頃には  $319.3 \mu\text{Sv/h}$  に急上昇した（図表 85 参照）。

かかる放射線量の上昇については、前記 1(4)d(b)記載のとおり、1 号機の R/B 爆発の影響や各号機の格納容器ベントの影響とは考え難く、また、1 号機及び 3 号機の双方又はいずれかの炉心に由来する放射性物質が、格納容器から大量に漏えいして大気中に放出されたためと考えられる。

そうすると、その前提として、この頃までに、3 号機の格納容器又はその周辺部から大量の放射性物質が格納容器外へ流出していた可能性を否定できず、3 号機については、既に格納容器又はその周辺部に、その閉じ込め機能を損なうような損傷が生じていた可能性がある。

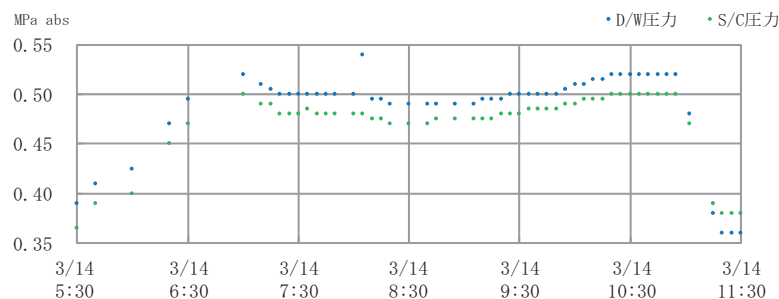
図表86 3号機D/W圧力等の挙動（3/14 5:30～3/14 11:30）

- ① 3号機のプラント関連パラメータ<sup>\*453</sup>によれば、D/W圧力は、平成23年3月14日7時頃に0.5200MPa absを示してから、一時0.49MPa abs台を示すこともあったが、同日10時55分頃までの間、0.5MPa abs台を推移している（図表86参照）。

同日 7 時頃に 0.5200MPa abs を示すまでは上昇傾向にあったが、同日 7 時頃以降、同日 8 時 20 分頃に 0.4900MPa abs を示すまでの間、むしろ低下傾向にあった。そうすると、同日 7 時頃、高圧状態下に置かれた格納容器又はその周辺部に、その閉じ込め機能を更に大きく損なうような損傷が生じた可能性がある。

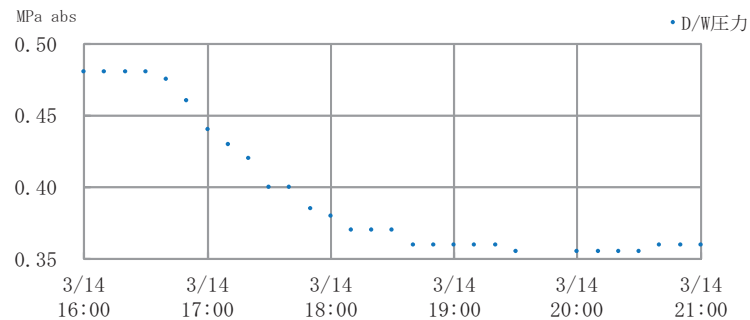
図表87 3号機D/W圧力の挙動（3/14 16:00～3/14 21:00）

月 14 日 16 時 30 分頃に 0.4800MPa abs を示してから、同日 20 時 10 分頃に 0.3550MPa abs を示すまでの間、低下傾向にあった（図表 87 参照）。

そうすると、同日 16 時 30 分頃以降、格納容器又はその周辺部に、その閉じ込め機能を更に大きく損なうような損傷が生じた可能性が十分に認められる。

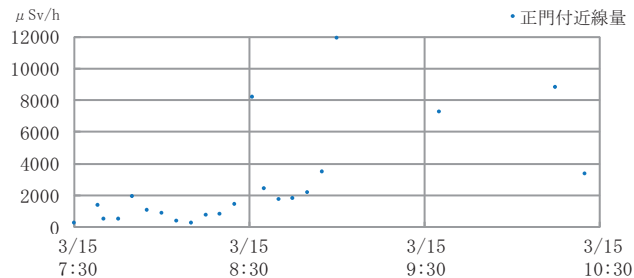
図表89 正門付近の放射線量の挙動（3/15 7:30～3/15 10:30）

Sv/h まで低下したものの、さらに、同日 8 時 25 分頃に 1,413.0  $\mu$  Sv/h、同日 8 時 31 分頃に 8,217.0  $\mu$  Sv/h、同日 9 時頃には 11,930.0  $\mu$  Sv/h まで急激に上昇し、その後も同日 10 時 25 分頃までの間、数千  $\mu$  Sv/h の高い放射線量が計測されていた（図表 89 参照）。

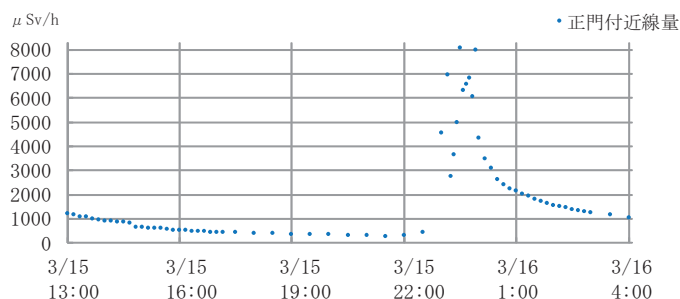
図表90 正門付近の放射線量の挙動（3/15 13:00～3/16 4:00）

正門付近の放射線量測定結果によれば、平成 23 年 3 月 15 日 13 時頃から同日 15 時 25 分頃にかけて 1,000  $\mu$  Sv/h 超から 500  $\mu$  Sv/h 前後に減少し、その後数百  $\mu$  Sv/h を推移していたが、同日 23 時頃に 4,548.0  $\mu$  Sv/h まで放射線量が急上昇し、同日 23 時 10 分頃に 6,960.0  $\mu$  Sv/h、同日 23 時 30 分頃に 8,080.0  $\mu$  Sv/h まで上昇し、同月 16 日 4 時頃まで 1,000  $\mu$  Sv/h を超える放射線量を示していた（図表 90 参照）。

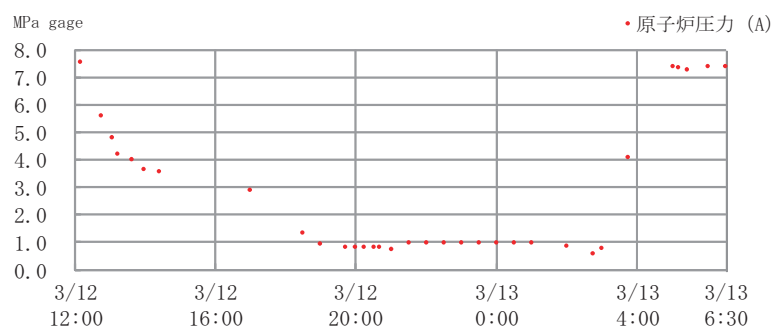
図表92 3号機原子炉圧力の挙動(3/12 12:00～3/13 6:30)

- ① 3 号機のプラント関連パラメータ<sup>\*478</sup>によれば、原子炉圧力(A 系)は、HPCI 起動前である平成 23 年 3 月 12 日 12 時 10 分頃に 7.530MPa gage を示していたが、HPCI が起動した後である同日 12 時 45 分頃には 5.600MPa gage、同日 17 時頃に 2.900MPa gage、同日 19 時頃に 0.950MPa gage と明らかな減圧傾向を示している(図表 92 参照)。

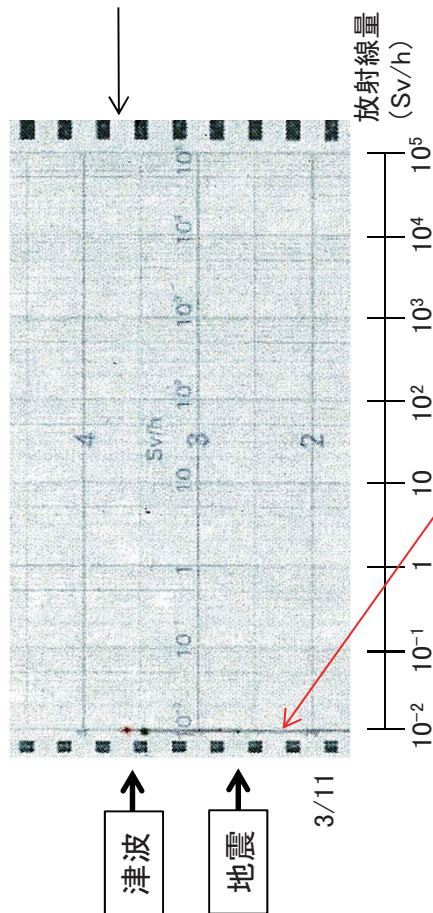
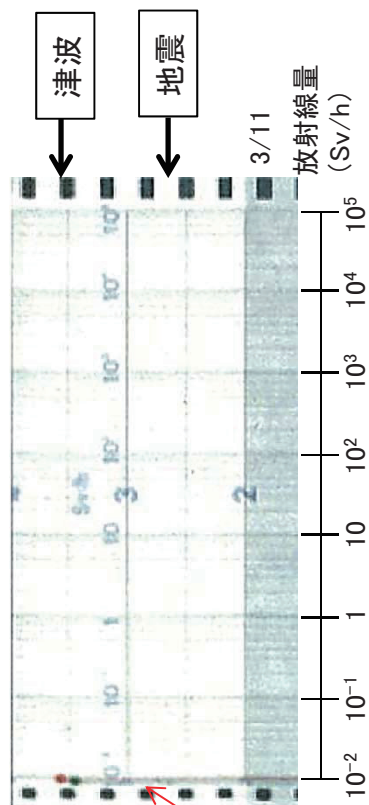
資料Ⅱ-1-1-7

いずれも最下限值を示している。

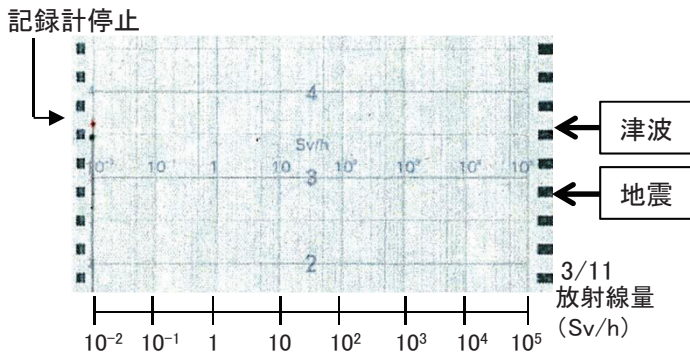
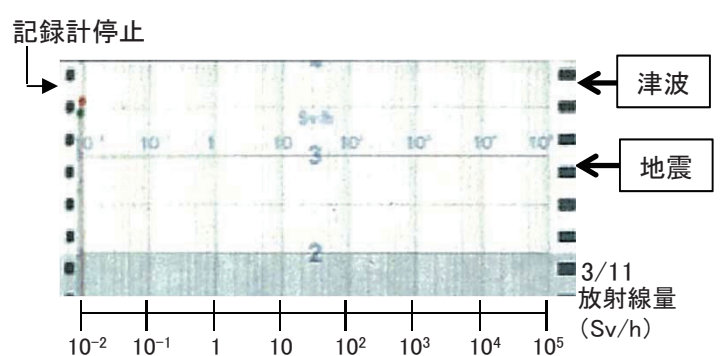
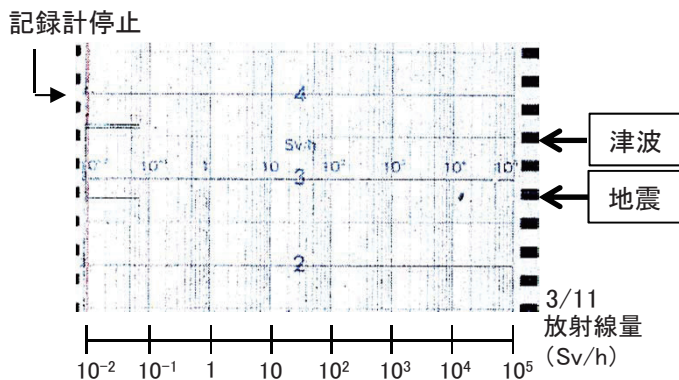
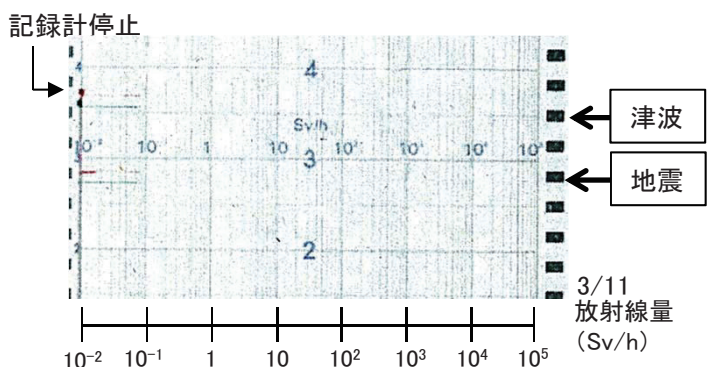
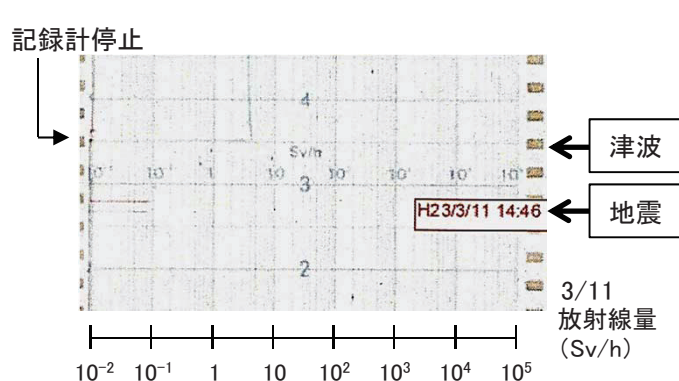
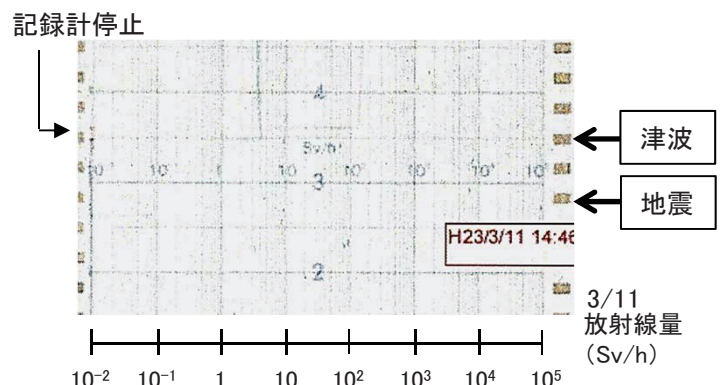
# 1～3号機 格納容器雰囲気監視系放射線モニタ(CAMS)

有意な放射線量の上昇は認められない。

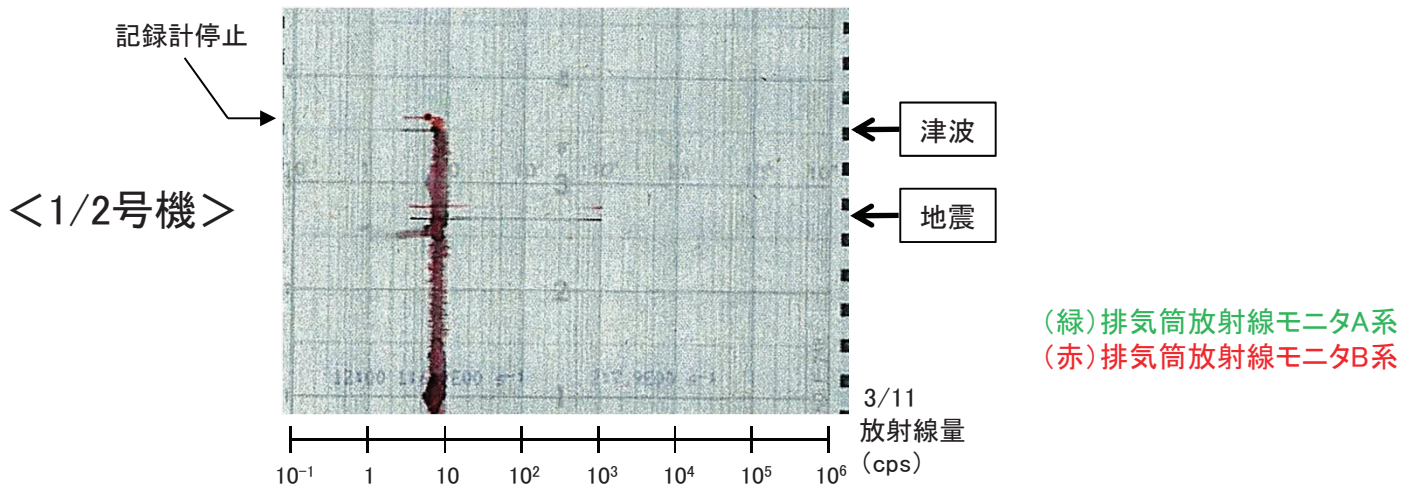
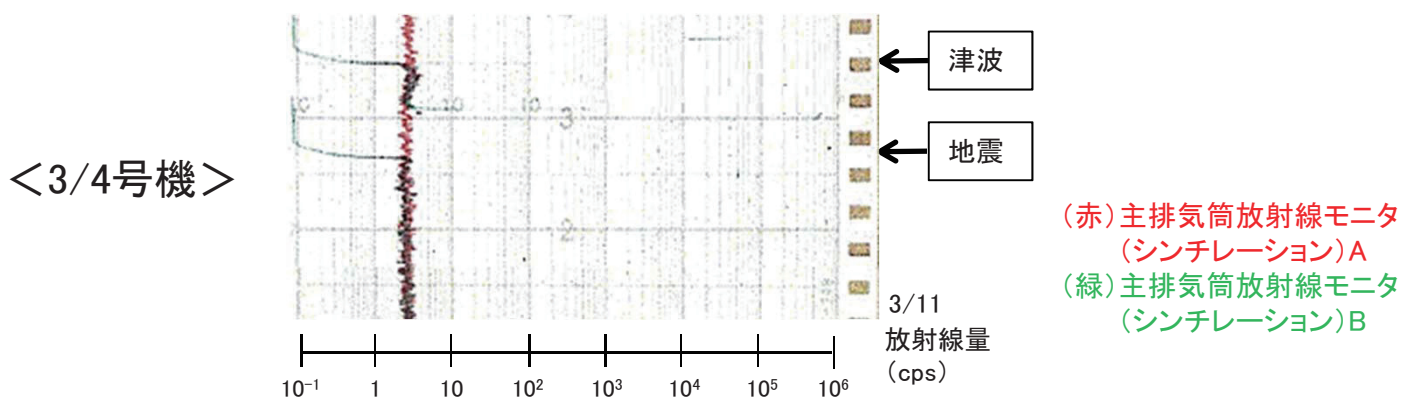
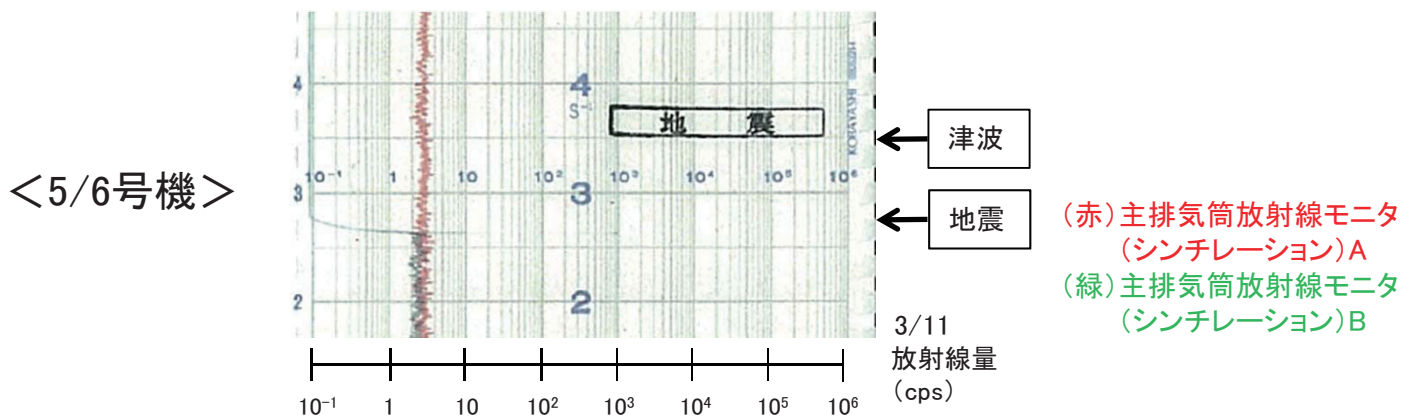
# 1～6号機 主排気筒放射線モニタ

有意な放射線量の上昇は認められない。

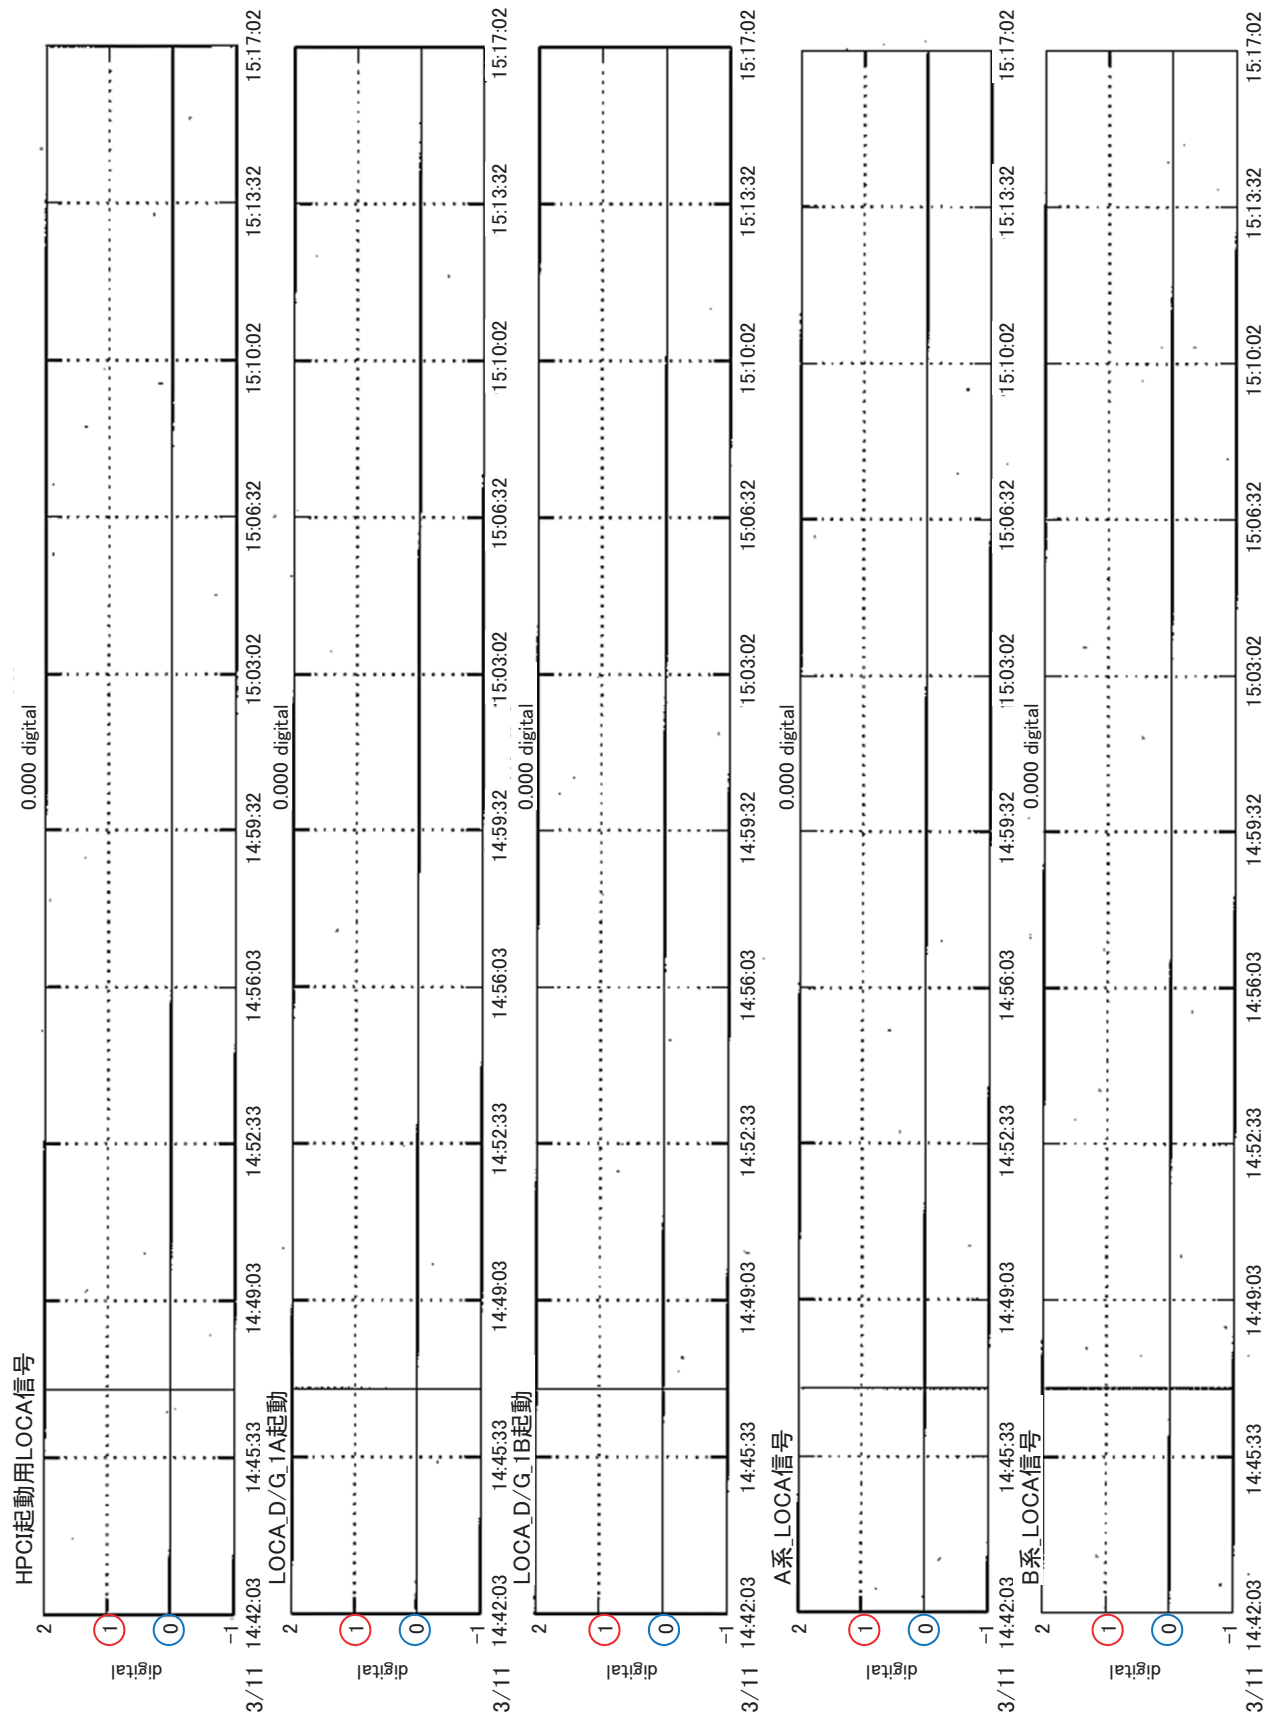
# 1号機におけるLOCA信号の状況

いずれの系統からもLOCA信号は発信されなかった

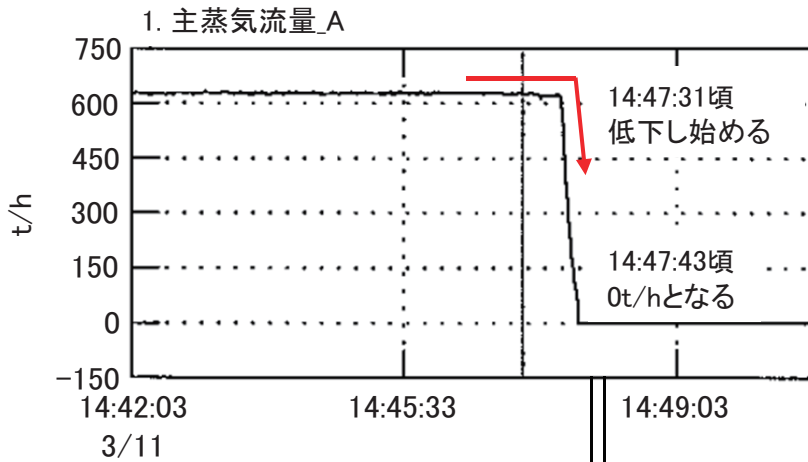
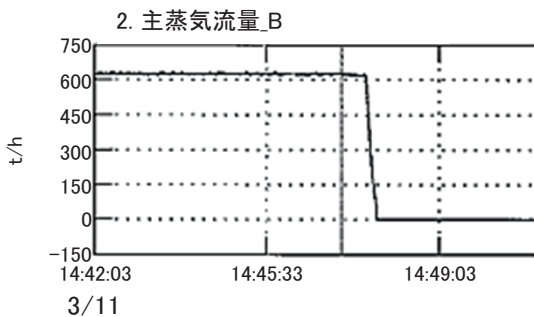
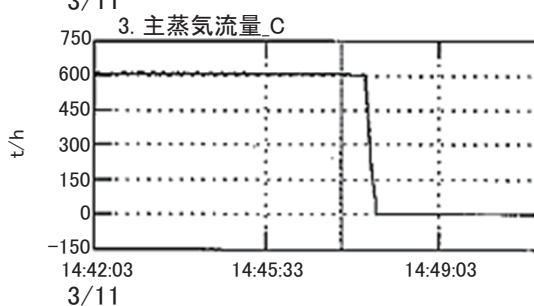
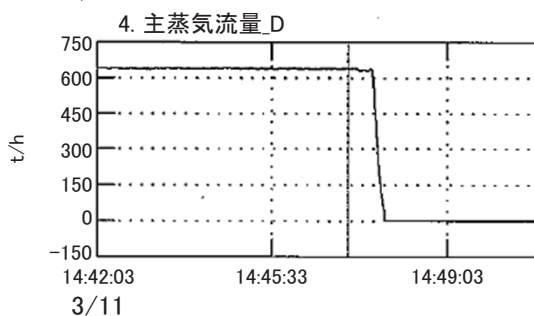
## 1号機 主蒸気流量、APRM出力

3/11  
14:47:50 A系・C系 「主蒸気管流量高」  
14:47:51 B系・D系 「主蒸気管流量高」  
(1号機アラームタイプに基づく)

主蒸気流量低下の挙動とAPRM  
出力低下の挙動が整合的

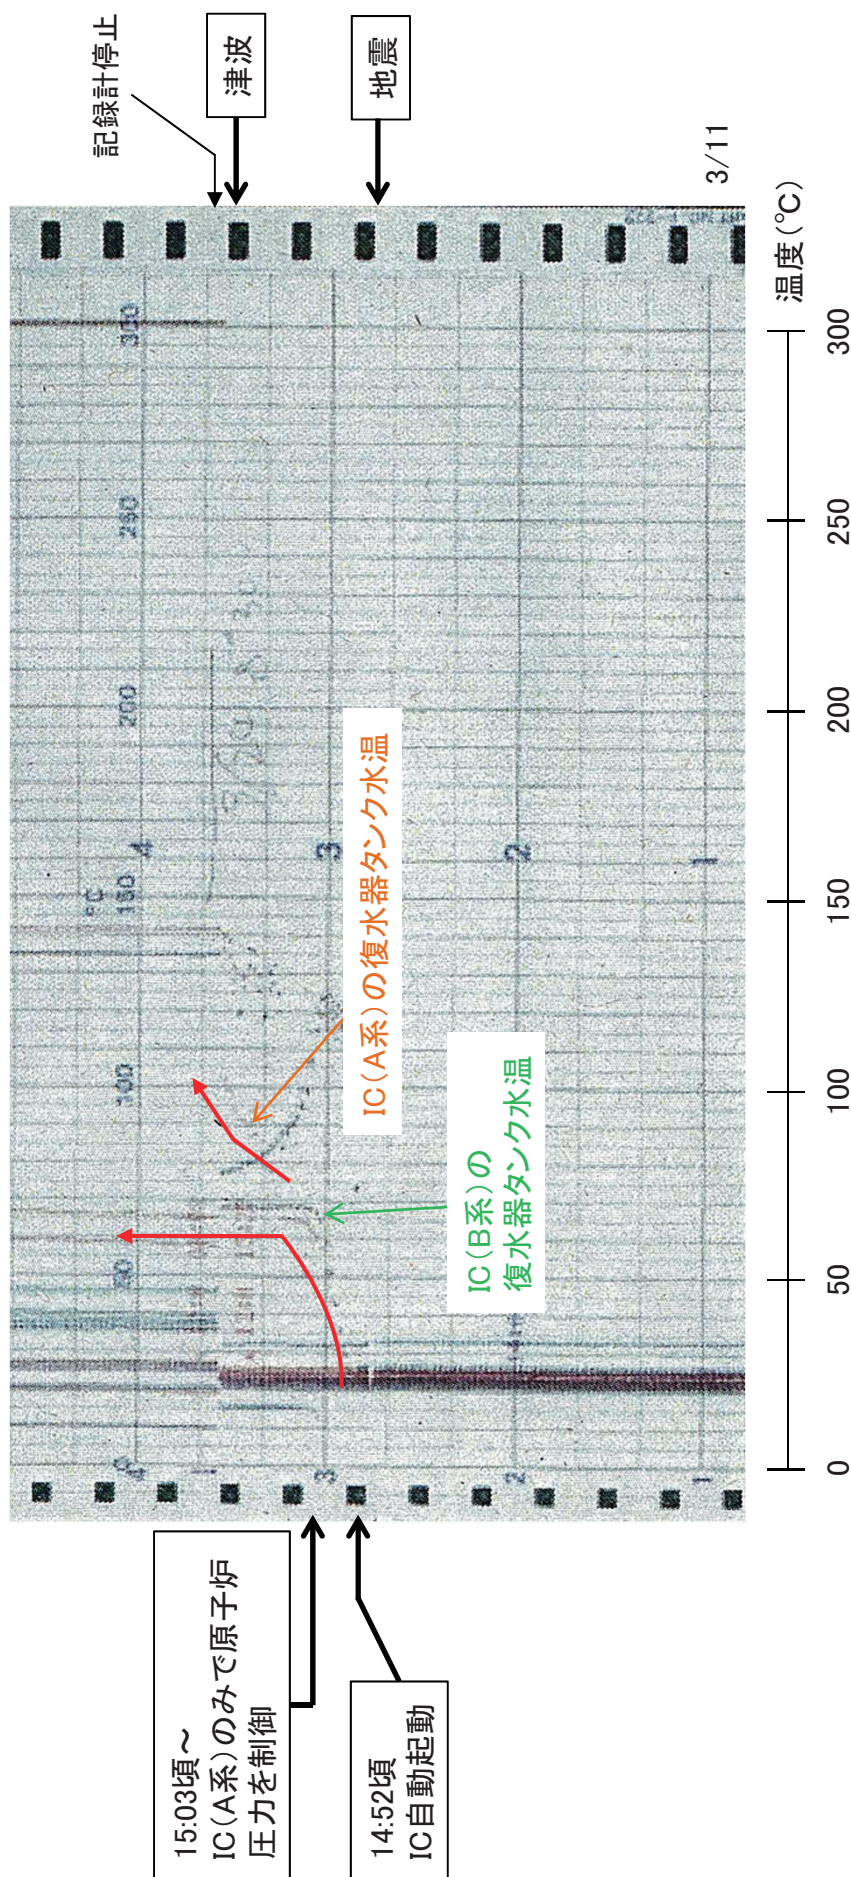
# 1号機 非常用復水器タンク水温

非常用復水器タンク水温は、A系・B系とも、IC配管内を流れる蒸気との熱交換に伴い上昇傾向を示している。
